RC 橋脚巻きたて補強工法（PP 工法）における 夏期施工方法の改善

西田鉄工株式会社

本工事は、東京都東部低地帯の河川施設整備計画に基づいた水門設備一式の更新、および本体工の耐震補強工事である。

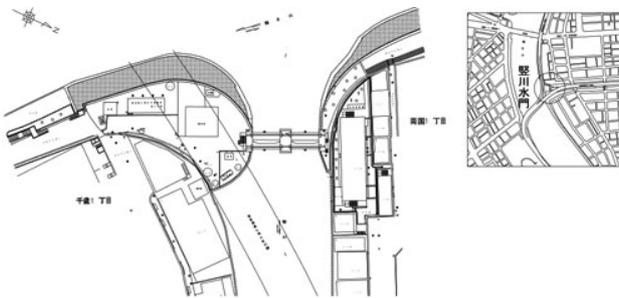
図-1 工事概要

- (1) 工事名： 堅川水門耐震補強工事
- (2) 発注者： 東京都
- (3) 工事場所： 東京都墨田区千歳一丁目地内
- (4) 工期： 平成26年3月6日～
平成30年3月14日

- ・ 鋼製単葉ローラゲート H8.86×W11.0 2門
- ・ 鋼製付属設備一式
- ・ 躯体補強工ほか一式
- ・ 電気工事一式
- ・ 上屋建築工事一式

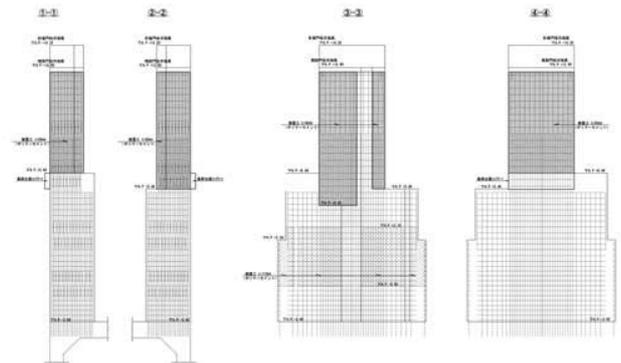
図-2 表面被覆工の全体図

1号、2号ゲート門柱表面被覆工（PP工法にて施工）は、それぞれコンクリート門柱表面約128㎡にポリマーセメントを吹付ける作業であり、

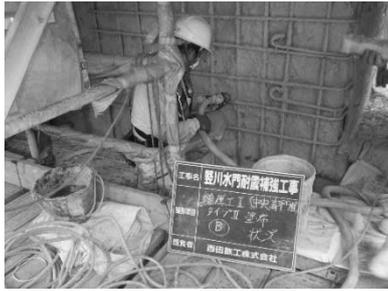
図-3 作業状況

当初計画では通常どおり作業日数22日を計画していたが1号ゲート作業完了時の作業日数は32日となり、計画より大幅に遅延した。遅延の原因の理由は大別して2点あり、1点は時期的に降雨が多く、施工中の降雨で計6日間作業を中止していること（ポリマーセメントは付着面に水分があると付着せず、剥がれてしまう）。もう1点は外気温が高くポリマーセメントの硬化が極端に早まったためにノズル手前で配管が閉塞し、これを分解除去するために作業を中断したことが原因である。更に、施工前に設置した水糸のみを基準として左官仕上げを行ったことで、門柱の角になる箇所が綺麗な直線に仕上がらず、手直しにも時間を割く必要が生じた。

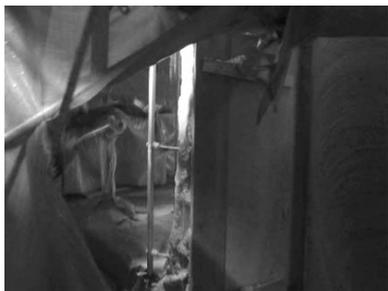
図-4 養生の強化

足場には防音シートを敷設していたが、この内部をブルーシートにより完全に養生することで、多少の降雨でも作業を継続することが可能となり、防音シートや足場をポリマーセメントで汚損することもなくなった。採光面で不利になったが、ヘルメットにライトを着用することで、問題は解決した。

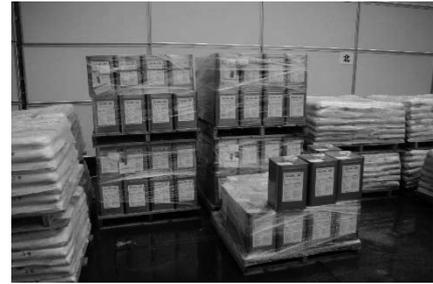
図-5 使用材料

ポリマーセメントはマグネライン3号（紛体）とマグネエマルジョン（液体）を攪拌して材料とするが、マグネエマルジョンは荷姿が一斗缶のため、夏季施工時は外気温により温度上昇が著しいので、水槽にチラーユニット（冷却水循環装置）を設置して冷却した。冷却は作業直前のみでは材料温度が下がらないので、施工期間中は24時間絶間なく冷却した。材料の冷却により、気温28℃での練混ぜ後温度を22℃程度に保つことができた。

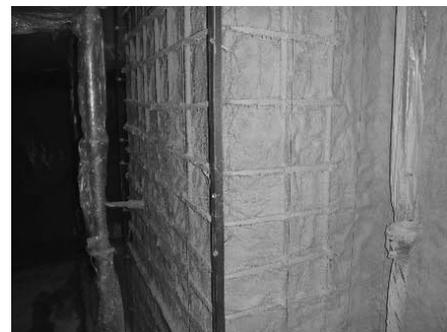
図-7 面木の設置

ポリマーセメント吹付け前に墨出しして面木を設置することによって門柱の角になる箇所を正確に見栄えよく仕上げ、手戻りなく作業が完了した。
