## 排水桷下面のコンクリート充填性向上策について

日本橋梁建設土木施工管理技士会

三井造船鉄構エンジニアリング株式会社

本工事は、東北地方整備局における長寿命化橋梁の試行工事として発注された鋼橋上部工工事である。

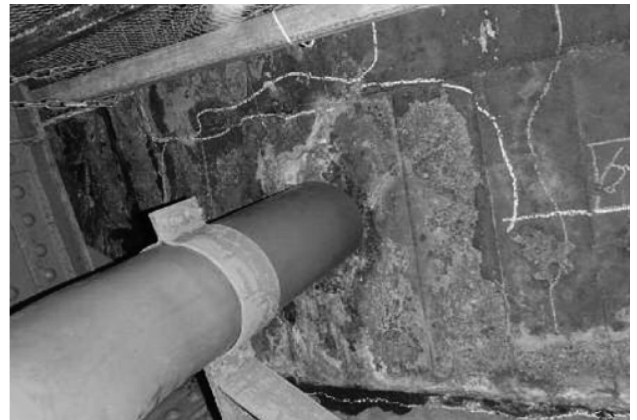
コンクリート系床版の顕著な損傷箇所として、排水桷周りからの漏水による劣化が報告されている（図-1）。劣化の原因としては、①防水層の機能不全、②排水桷周りの付着切れによるもの、③排水桷下面のコンクリート充填不足などが挙げられる。

図-1 排水桷部漏水による損傷事例

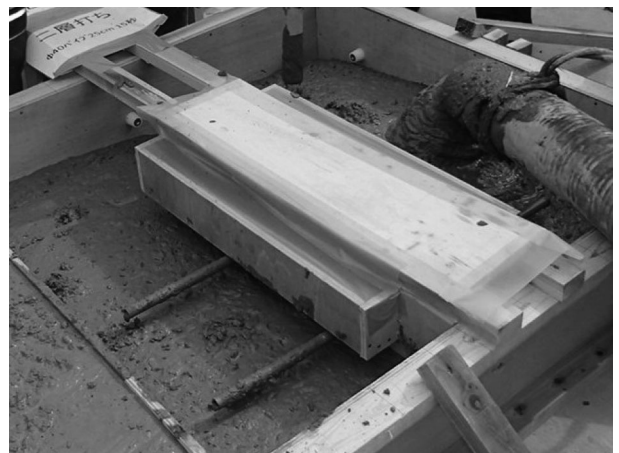
本工事では、耐凍害性に配慮した空気量の多いコンクリートを用いているうえ、排水桷下面が緩勾配となっているため、締固め時に発生するエントラップドエアが排水桷周りに滞留することが予想された。これら気泡溜まりは、前述の床版劣化を誘発する起点となりかねない。そこで、使用

する排水桷を合板で模擬した試験体を用いて、各種条件下における排水桷下面のコンクリート充填状況を確認するための試験を実施した（図-2）。

図-2 模擬試験体による試験実施状況

試験では、気泡を滞留させない、または気泡を除去する対策案についての比較検証を行った。

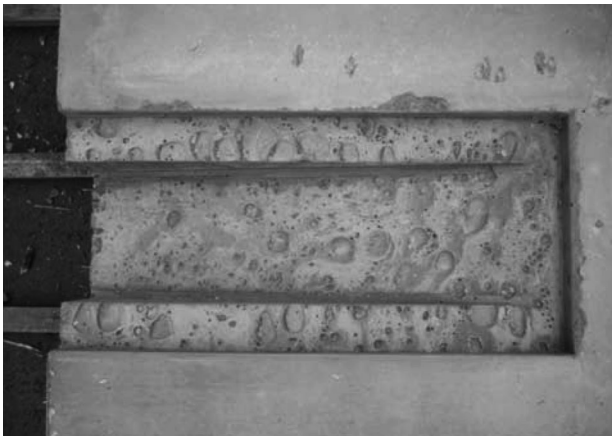
試験の結果、図-3に示すように、何れの工法においても気泡の滞留が顕著であり、対策の効果が低いことが確認された。

図-3 模擬試験体下面の気泡滞留状況

まずは気泡溜まりの発生を予防するための以下対策を提案し、試験施工を行った。

- 1) 締固め効果の高いバイブレーターの使用
- 2) 排水桝に空気抜き穴を追加
- 3) 排水桝底面の勾配の付加

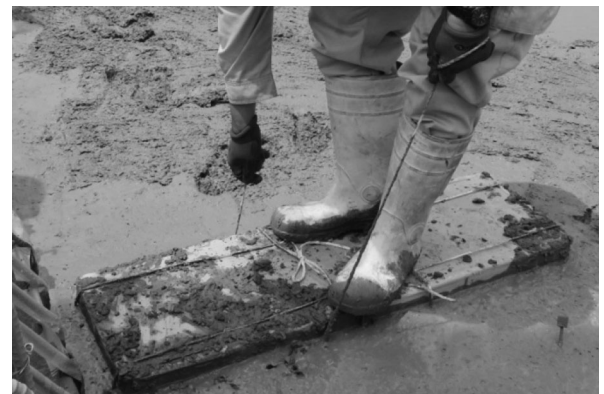
実施工においては、試験において最も残留気泡が少なく、また、作業の簡易性に着目して、径φ

5mmのポリプロピレン製ロープによるこすり出し手法を採用することとした。実施工における作業状況を図-5に示す。

図-5 実工事における作業状況

今回提案した手法は、気泡をロープの撚りで捉え排出する仕組みである。身近な材料を用いて簡単に施工できるため、技士会各位の現地においても是非お試しいただきたい。留意事項は、万が一ロープが切断して残留物が床版内に残ることが無いよう強靱な材料を使用すること、断面欠損や水みちを作ってしまうことが無いようロープの径に配慮すること、作業においては捉えた空気を逃がさないようにゆっくりとこすること、等が挙げられる。
