橋梁補修工事における安全対策

長野県土木施工管理技士会
庫昌土建株式会社
小尾口 仁 志

- (1) 工事名：橋梁補修工事(一)立場大橋
- (2) 発注者：長野県諏訪建設事務所
- (3) 工事場所：長野県諏訪郡富士見町
- (4) 工期：平成29年4月1日～
平成29年9月27日

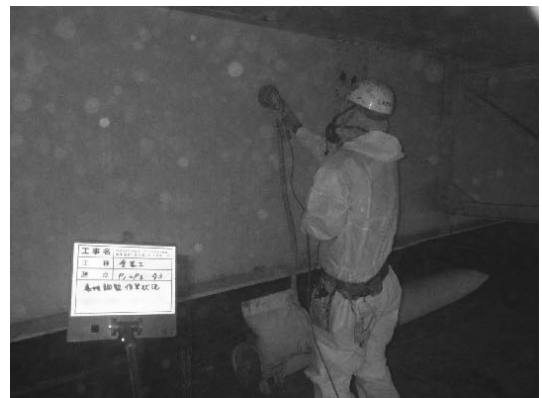
図-1 ケレン作業状況

まず塗膜除去範囲の床をブルーシートで密閉し、側面をシートで囲った。作業員には、マイクロガード着衣、電動ファン付集塵マスク、保護ゴーグル、手袋等を着用させ、工具は集塵機能付きサンダーを使用、また飛散防止のため除塵フィルター付集塵機を使用した。作業終了後は、エアシャワーを使用後退場、手洗い、うがいを実施した。

また安全教育時に鉛作業の危険性、作業手順の説明を十分に行い、作業員全員に理解してもらった。

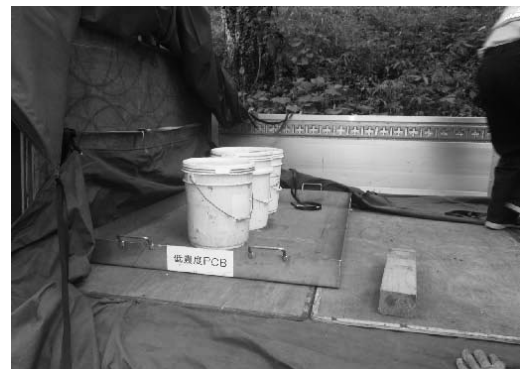
図-2 低濃度 PCB 収集運搬状況

1) 橋梁塗装工施工にあたり旧塗膜を採取し成分分析した結果、鉛32wt%/・六価クロム350mg/kg・PCB0.06mg/kgの有害成分が検出されたため、労働者の健康障害防止対策を行うことが必要となった。

塗膜くずは、きれいに清掃して回収し、既定の容器に密閉し特別管理廃棄物として適正に処理した。

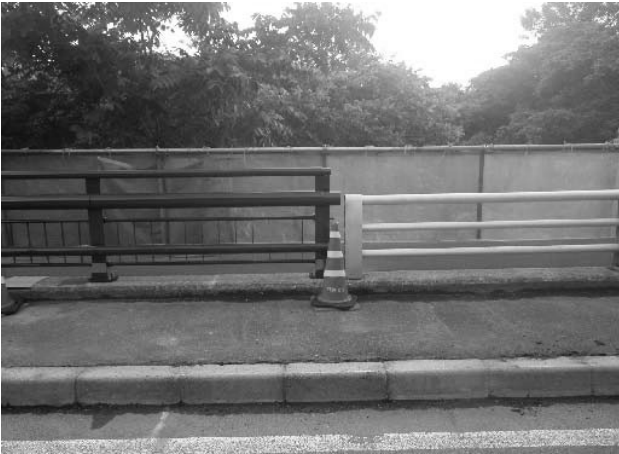
図-3 夕方の道路開放時状況

高欄撤去を作業効率上全箇所行くと規制区間が100mを超え、夕方の道路開放時は、安全施設(転落防止措置)の既設・新設施工間が歯抜けになり昼夜の交通規制が必要となる。また工事箇所の橋梁接続道路は、起点、終点とも大カーブで見通しが悪く、起点は三差路もある。交通事故防止を考慮し、既設高欄撤去、新設高欄設置を1日の作業時間帯で日々行い(約25m 施工)夕方は道路を開放した。また工事注意喚起のため大型電光掲示板、回転灯を危険箇所に配置した。この方法によ

り施工中の渋滞緩和、夜間の安全確保ができ、車両の飛び込み事故等無く安全に工事を終了できた。
