## 災害復旧における安全対策と再発防止への工夫

- (1) 工事名：27災公共土木施設災害復旧工事
- (2) 発注者：長野県大町建設事務所
- (3) 工事場所：小島信濃木崎（停）線大町市高地
- (4) 工期：平成28年2月2日～  
平成29年7月29日

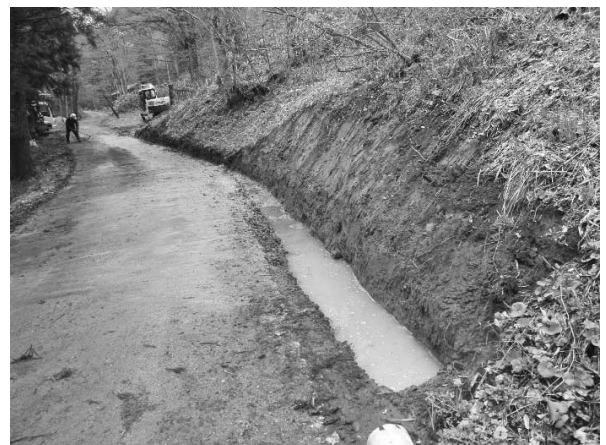
図-1 土側溝設置

①湧水を未処理のままでは、土工作業時に地山崩落の危険があり、作業員が被災する恐れがあった。そもそも山からの湧水が常に周辺道路上に流れている状態があり、おそらくこれが今回の災害の一因と考えられ、掘削作業時の掘削面への影響も懸念された。以上の事から湧水処理を先行して行なうこととした。施工当時降雨等による地山の崩落や落葉等の蓄積で、山側路肩の側溝が閉塞してしまい、道路排水が機能していない状態であった。そこでまず、現場周辺の山側路肩の土側溝を掘り直して、山側からの湧水処理を行った（図-1）。これは、道路耐久性の観点からも有効と思われた。

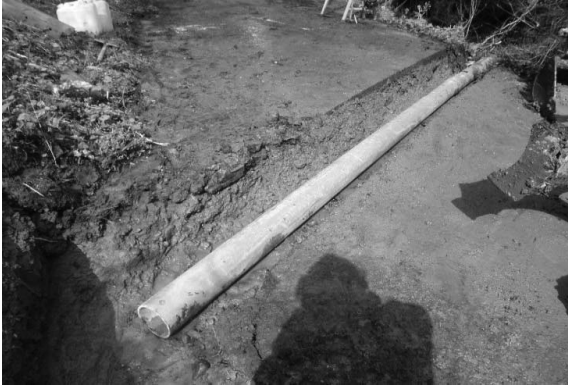
図-2 横断暗渠設置

次に既設道路周辺の、流末処理機能が未整備の場所に、道路横断暗渠工を2箇所設置して排水処理を行ない、本工事施工箇所へ湧水や雨水が流入して地山に影響がないように配慮した(図-2)。

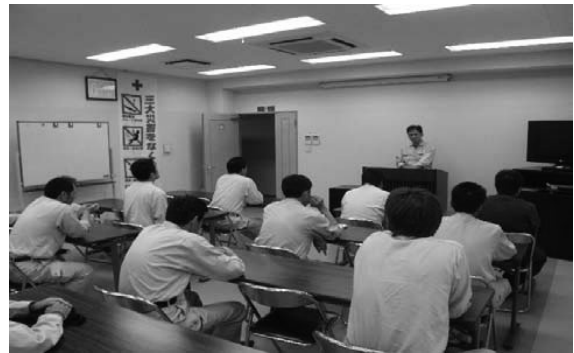
図-4 現場安全教育状況

②の問題点としては、幅員が狭い道路での工事車両と一般車両との交通事故防止対策として、工事車両の安全運転教育を行い、スピードへの注意と、見通しの悪いカーブでの徐行運転を徹底した。また、危険箇所を抽出して対策を考え、現場作業員間での情報共有を通して、安全運転への意識高揚を図った。現場までの単車線道路上には、退避所を設けて、一般車両との事故防止に努めた(図-4)。
