汎用ポリエチレンネット・シートを用いた山腹地での地すべり対策施設における機能保持・作業環境の向上

長野県土木施工管理技士会
北陽建設株式会社
内川 浩一

工事概要

- (1) 工事名：平成28年度地すべり対策事業
八坂地区 地すべり防止その5工事
- (2) 発注者：長野県北アルプス地域振興局
農地整備課
- (3) 工事場所：大町市 八坂
- (4) 工期：平成29年3月14日～
平成29年10月31日
- (5) 工事内容：横孔ボーリング工φ66 L=1279m
山腹水路工 高密度ポリエチレン
パイプφ150 L=98.6m
明暗渠工高密度ポリエチレンU字
溝300型 L=144.8m

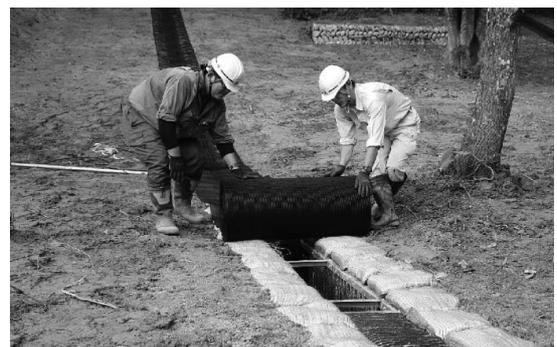
図-1 高密度ポリエチレンネット拡大図

- ①当現場の明暗渠工施工位置は山腹に位置することから、地山の变形・変動への追従や施工性を考慮し、高密度ポリエチレン製U字溝を使用した。そのため一般的な鋼製グレーチング・コンクリート製蓋などの使用は行えず、施工後の機能維持及び維持管理時の負担軽減等を考慮し、補強土工法として汎用されている耐久性に優れた高密度ポリエチレンネット（網目10.5mm 引張強さ7×7KN/m）（図-1）をアンカーピン（L=400mm）で固定し、蓋（落葉等進入防止ネット）として用いた。

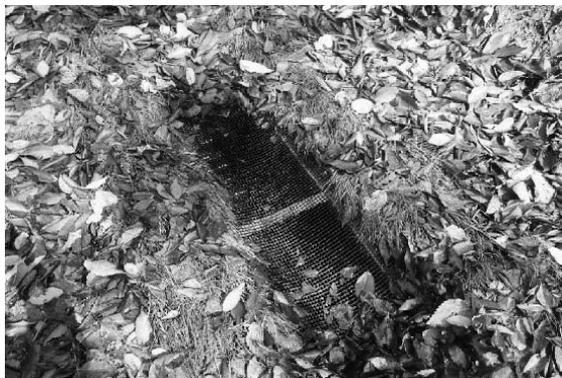
図-3 施工後経過

結果施工後落葉が多く見られる時期においても、落葉が開渠部に堆積することがなく、水路としての機能を確実に維持することができた（図-3）。

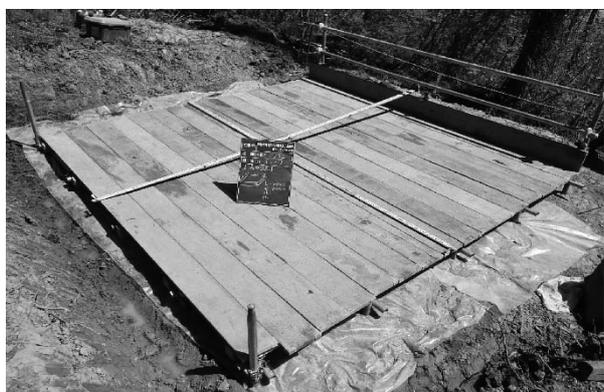
図-4 仮設足場下シート敷設

②ボーリング工施工時から孔口保護工施工期間を通して水の処理を確実にできる様、ボーリング作業時には足場下部へポリエチレンシート（ $t=0.25$ mm）を敷設し、削孔水等が地盤に浸透しない様に対策を行った（図-4、5）。

結果作業員が軟弱箇所ですをとられてしまうなどといった負担を軽減し、転倒防止を図ることができ、安全に作業を遂行することができた。

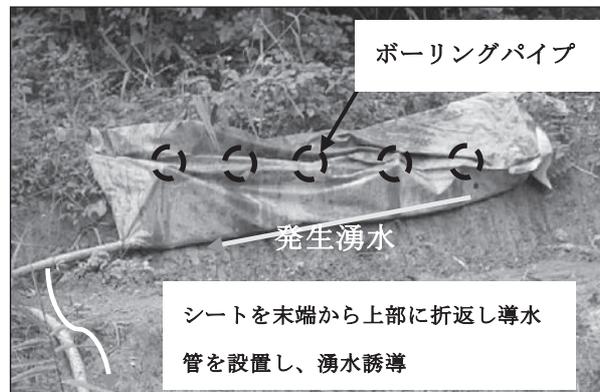
図-6 発生湧水誘導状況

またボーリング工施工完了後には、足場下部に

敷設したシートを流用して湧水誘導を行い孔口保護工の施工を行った（図-6、7）。これにより地山の軟弱化による背面掘削面の不安定化が防止され、孔口保護工を安全に施工することができた。
