地盤改良時におけるセメント散布完了後の粉塵対策について

(一社)北海道土木施工管理技士会
 近藤工業株式会社
 土木部係長
 岩 木 真 二

- (1) 工 事 名：小樽西インター線総合B（地方道）工事（地盤改良）（補正）
- (2) 発 注 者：北海道後志総合振興局小樽建設管理部
- (3) 工事場所：北海道小樽市塩谷
- (4) 工 期：平成29年3月15日～平成29年12月11日

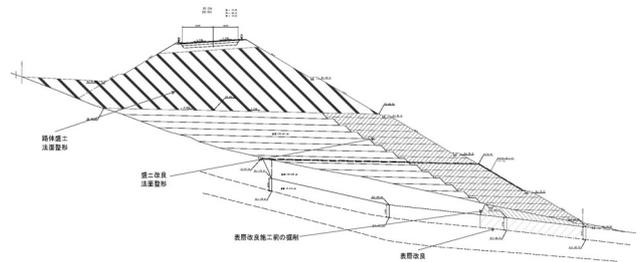
図-1 標準断面図

- ・路体盛土の施工前に表層改良、盛土改良の施工を行う施工順序である（図-1 参照）。
- ・表層改良、盛土改良は施工前に改良する土砂の試験を行い経済比較等の結果により、セメント（高炉B種）混合となった。
- ・土砂混合は主に事前に配置している $\approx 100\text{m}$ のホースにバラセメント車からのホース圧送で散布器具（図-2 参照）で改良箇所 $\approx 0.7\text{m}^3$ 級BHを用いて散布を行う（図-3 参照）。
- ・（図-3）からも判る通り、セメント散布時に

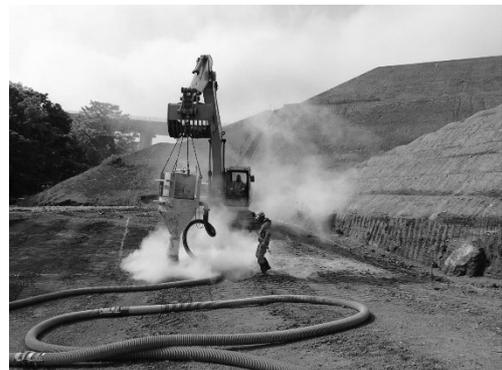
図-3 セメント散布状況

はかなりの粉塵（セメント）が舞い、施工中は止むを得ないのだが、散布完了後はバラセメント車のタンクを空にしなければならず、その際に空気圧を上げての圧送になる為、粉塵がサイクロン上部より舞い、施工中よりも粉塵がひどく、近隣住民・環境保全の影響も考えて粉塵対策を熟慮した。

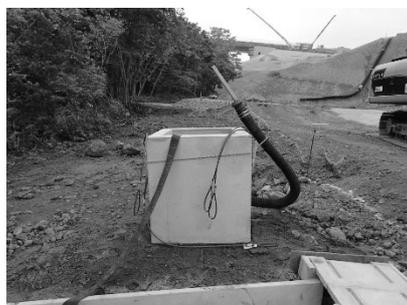
図-4 集水桝とホース接続

- ・色々熟慮した結果、まず初めにサイクロンに接続しているホースと二次製品の集水桝Ⅱ型Aを準備し、集水桝を加工しホースを取付けた（図-4、図-5参照）。

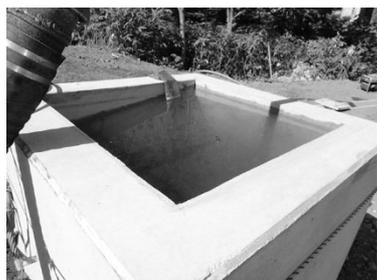
図-6 水入れ完了

- ・更に加工した集水桝に水をいれ粉塵が集水桝から舞うのを抑制させた（図-6参照）。

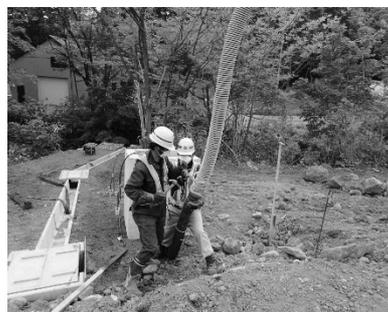
図-7 ホース取付け

- ・セメント散布完了後、人力にてサイクロンから圧送ホースを取外し、加工した集水桝に取付ける（図-7参照）。

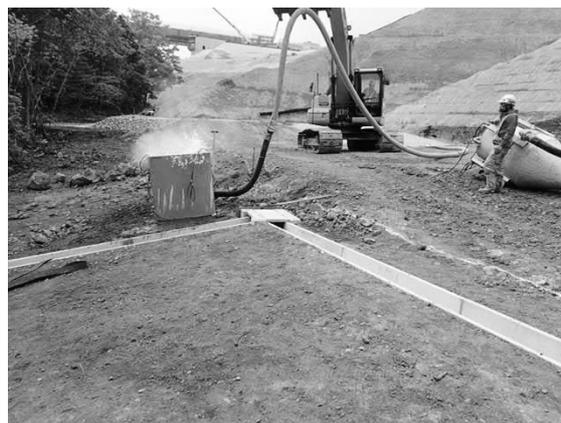
図-8 バラセメント車からの最終圧送

- ・取付けた後、バラセメント車に合図をしてタンクを空にする為の最終圧送行かせた結果、セメントが水分に吸収され粉塵の抑制に成功した（図-8参照）。
