崩壊土砂防止柵工施工時における環境・品質確保の対策

長野県土木施工管理技士会
北陽建設株式会社
平 林 勇 吾

- (1) 工 事 名：平成29年度防災安全交付金（総合流域防災）急傾斜地崩壊対策・県単急傾斜地崩壊対策合併工事
- (2) 発 注 者：長野県犀川砂防事務所
- (3) 工事場所：（急）花見北安曇郡池田町花見
- (4) 工 期：平成29年8月8日～平成30年3月5日
- (5) 工事内容：（交付金区間）
崩壊土砂防止柵工 H=2.5m L=61.0m（県単区間）
崩壊土砂防止柵工 支柱H=2.5m N=3本

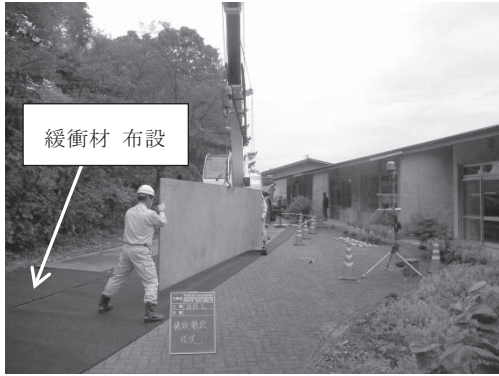
図-1 敷鉄板敷設状況

大型重機及びクレーンの搬入時に既設舗装にかかる重量を分散する為に、敷鉄板を敷設し養生することで既設舗装破損防止に努めた。敷鉄板のみでは既設舗装を破損するおそれがあった為、養生前に清掃を行い、敷設前に緩衝材として吸出し防止マット t=10mm を布設した（図-1）。

以上を適用した結果、インターロッキングブロックによる既設舗装を破損することなく、施工を完了することが出来た。

本工事では既設舗装破損防止に緩衝材を布設し、鉄板を敷設して対応した。冬期において使用する緩衝材によっては、凍結により撤去時に既設舗装に付着してしまうので注意が必要である。

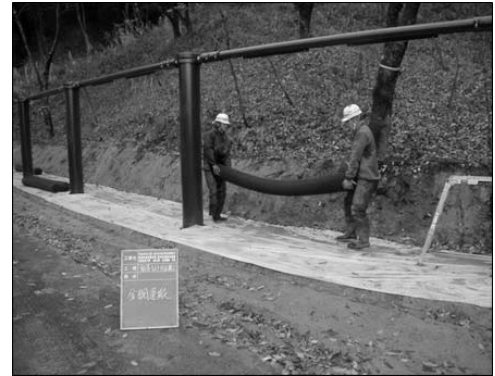
図-3 防護柵設置作業時のシート養生状況

崩壊土砂支柱の地上に出る部分をビニールシートにて養生し、運搬・建込み時に傷が付かない様に対応した。養生は防護柵設置作業まで行った。崩壊土砂防止柵設置前にブルーシート養生を行い、崩壊土砂防止柵部材が汚れない様に対応し、品質確保に努めた(図-2、3)。

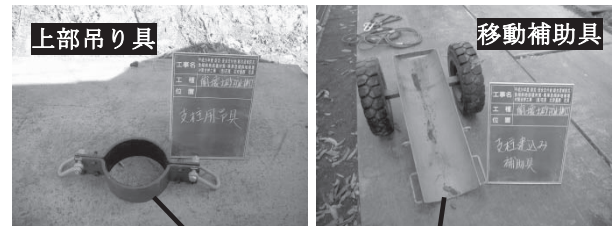
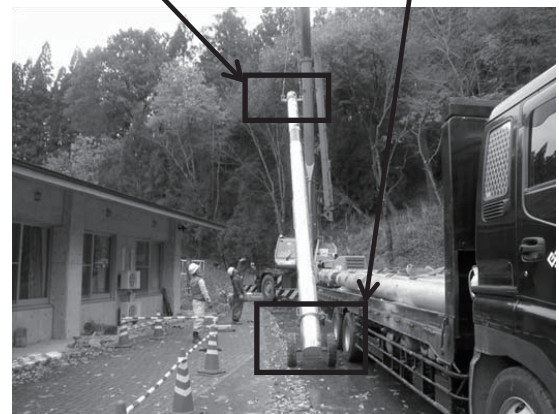
図-4 崩壊土砂防止柵支柱建込み状況

また、崩壊土砂支柱を傷付けることなく安定した状態で移動・建込み出来る吊具を製作し対応した。支柱底部にタイヤ付の移動補助具を使用し、フック重心まで安全に移動出来るようにした。上部には支柱を挟み込みボルトで固定できる吊具を使用した。吊具の内側にはゴムパットが付いている為、支柱に傷が付かない様になっている。建込み時に支柱底部を擦ることはなく、支柱が安定した状態で移動・建込みが出来た。安全かつ支柱が安定している為、作業員からは『作業がしやすい』などといった声が聞こえた(図-4)。

以上の対応の結果、崩壊土砂防止柵工支柱に損傷及び塗装のはがれもなく、支柱建込み時の品質保持を確保し施工できた。

工事箇所保全対象の公共的建物が隣接していた為、安定して傷付けることなく支柱建込み・移動できる吊具を製作・使用し対応した。現場の周辺環境・状況にあった資機材・施工方法の選択により、より良い施工を行う事が出来た。
