施工計画

上武大橋上部工における送り出し架設の工夫

川田工業株式会社

工事概要

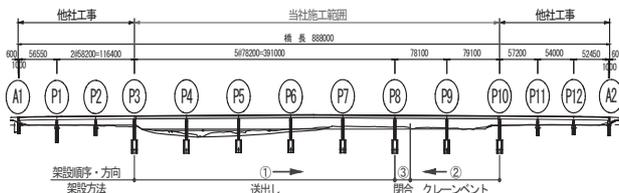
上武大橋は利根川を渡河し、群馬県伊勢崎市と埼玉県深谷市を結ぶ橋梁である。既設橋（トラス橋）は1934（昭和9）年に建設され、80年以上の月日が経過しており、老朽化による損傷や幅員が狭いなどの理由により架け替えられることになった。本工事の施工範囲は13径間の内7径間である（図-1）。その中で5径間を送り出し工法にて施工したが、工事期間中、現場条件や工期の問題を抱えながらの施工となった。ここではその対策と効果について記述する。

図-1 施工範囲と架設順序

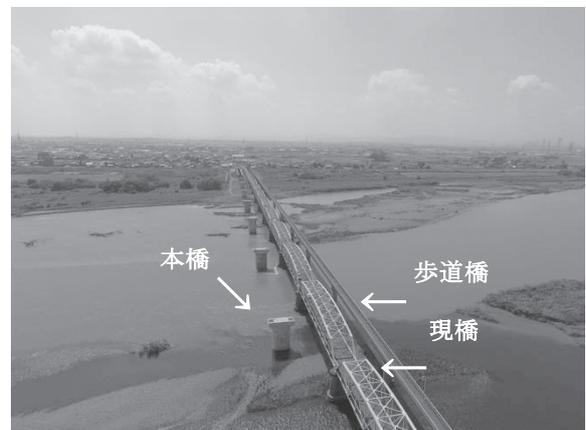
P4からP7の送り出し設備の設置時期は出水期（6月～10月）である。橋脚が河川の流水部に位置すること、架橋位置に併設された既設橋はトラス構造かつ幅員が5.5mと狭いため、既設橋を利用した施工が困難なこと（片側交互通行不可）より、桁架設前の橋脚上への人の移動方法、送出し設備の設置方法が課題となった（図-2）。

図-2 既設橋と架橋位置

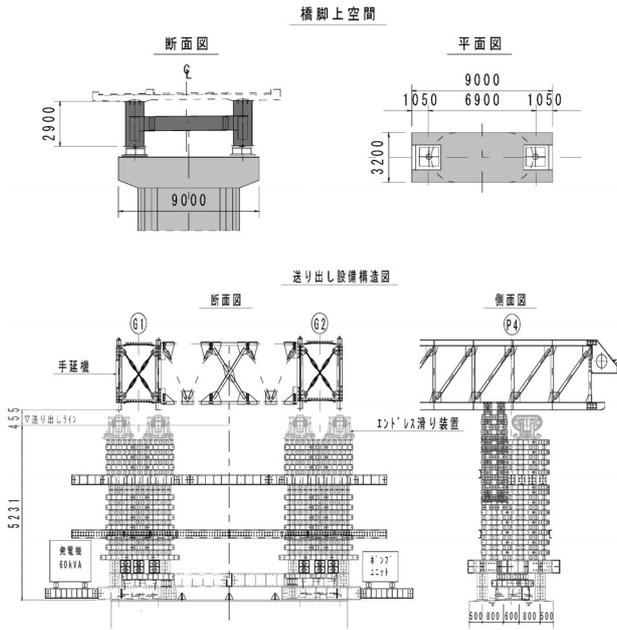
到達時のたわみが約4mあること、工程上橋脚に到達してから次の送り出しまでの期間が3週間と短いこと、橋脚上が狭小空間であること（図-3）より、安全かつ合理的な施工方法が求められた。

図-3 橋脚上空間(上)と送出し設備(下)

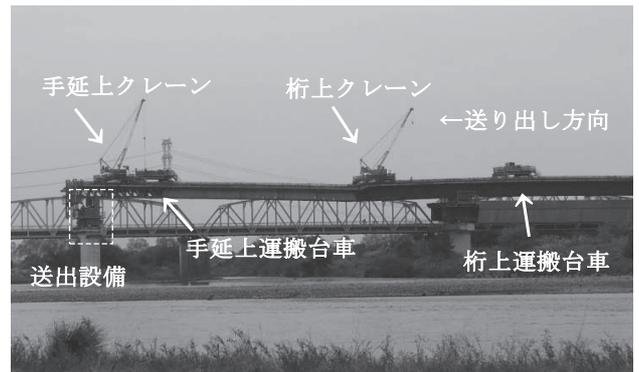
施工方法は、最初の送り出し前に、送り出しヤードにて主桁と手延機上に軌条設備を設け、自走式小型クレーン(2.8t×8m)と自走式運搬台車(耐力10t)を設置した。この状態で桁を送り出し、手延機を橋脚に到達させた後、小型クレーンと運搬台車にて、足場、送り出し設備、支承、下部工検査路を設置した(図-5)。

図-5 橋脚上設備の運搬、設置状況

また、小型クレーンが一時的に勾配のきつい手延機上を走行する際の登坂能力補助と、逸走防止対策として、手延機上に小型ウインチを設置した。

連結構を挟んでの資機材の積み替え、橋脚上での作業時にはレバブロックによるラッシングと輪留めを設置し、2重の逸走防止対策を行った。

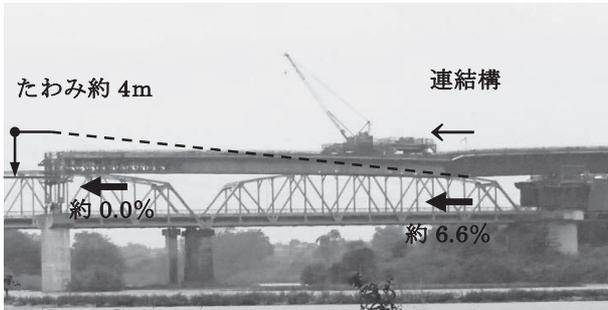
送り出し解析の結果より、最大張出時(78.2m)の手延機先端のたわみは約4mである。

送り出し完了後、P7橋脚での桁降下量が最少になるように送り出しラインを設定したため、このたわみ分を上げ越した連結構を製作する必要がある。このため、上向きに6.6%の角度をつけた

図-6 連結構（上）P4橋脚到達状況（下）

連結構を製作し、主桁に取り付けた（図-6）。

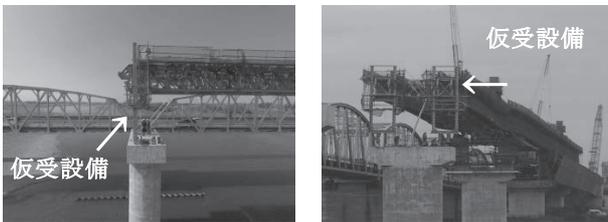
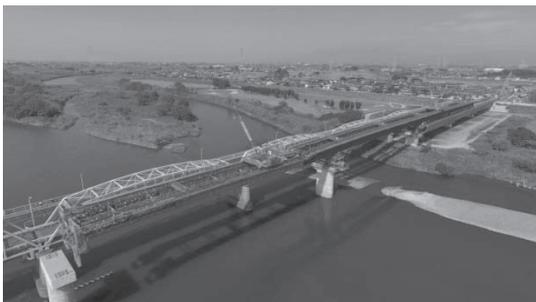
また、送り出し完了後、即時に先端を仮受するために、手延機先端にH鋼を縦に取り付け、荷重が支持できるようにした（図-7）。この仮受設備がない場合、橋脚と手延機との設備を人力で組むことになり、手延機が安定した状態になるまで時間と労力を要する。さらに手延機が解析通りにたわまないことや逆の場合も考慮し、仮受設備の受点直下に人力で動かせる重量のサイコロ型のH鋼（49kg）を積み上げることで調整代を設けた。さらに各橋脚到達時の手延機と橋脚とのクリアランスに対応できるように3tチェーブロックを仕込み、送り出し前に調整した。

図-7 先端支持状況（上）送り出し状況（下）

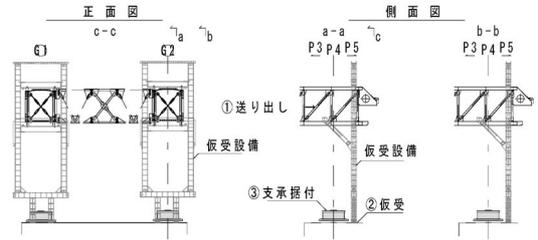
STEP-1 手延機到達、先端仮受、支据付

手延機先端の仮受後、次の送り出しが可能な状態にするため、狭い橋脚空間の中、以下のステップで送り出し設備を組み立てた（図-8）。

図-8 送り出し設備設置ステップ

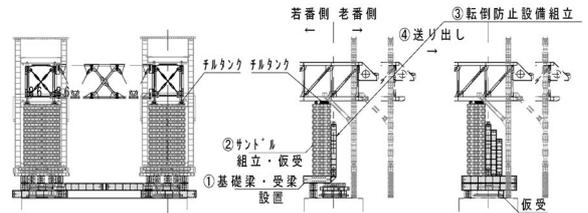
STEP-2 若番側設備組立（チルタンク）、2m送り出し

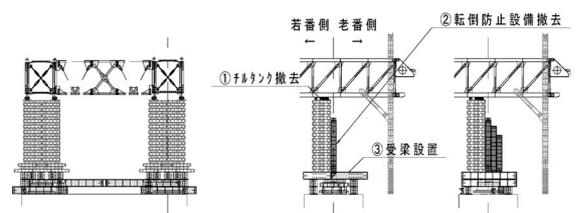
STEP-3 荷重交替、ラッシング、転倒防止撤去

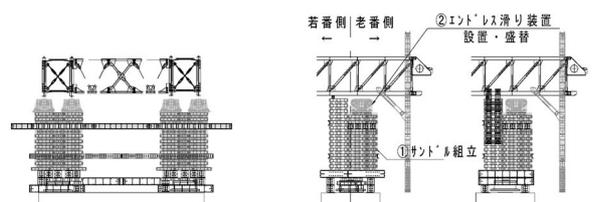
STEP-4 老番側送り出し設備組立（エンドレス滑り装置）、送り出し

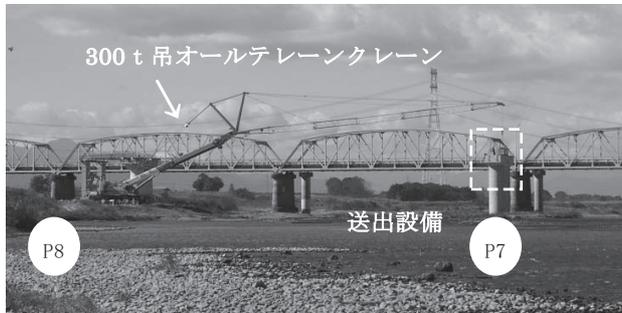
送り出し架設の終盤に到達するP7、P8橋脚上の送り出し設備については、手延機が到達した後に桁上クレーンで組み立てては、工程的に間に合わなかった。このため、濁水期（11月～）に入ってから、高水敷に300t吊オールテレーン

クレーンを据え付け、1径間先のP7送り出し設備の組立を行った(図-9)。この結果、クリティカルパスからも外れ、約3週間の工程短縮が図れた。

図-9 P7脚上設備の先行組立

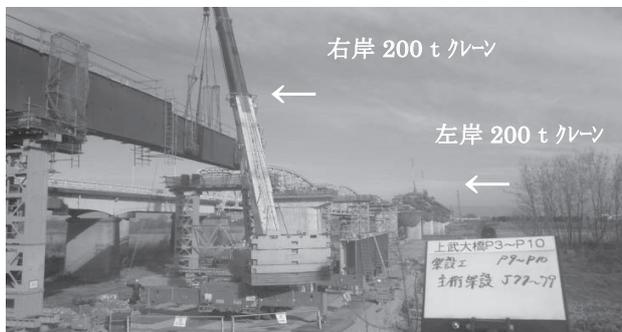
当初計画では、P3～P8の送り出し架設完了後、200 t クレーンを左岸から右岸へ移動し、P8～P10のベント架設を行う予定であった。しかし、最初の送り出しが遅れたため、送り出し架設と並行して、別の200 t クレーンにてベント架設を行った(図-10)。この結果、約3週間の工程短縮が図れた。

図-10 右岸、左岸同時架設状況

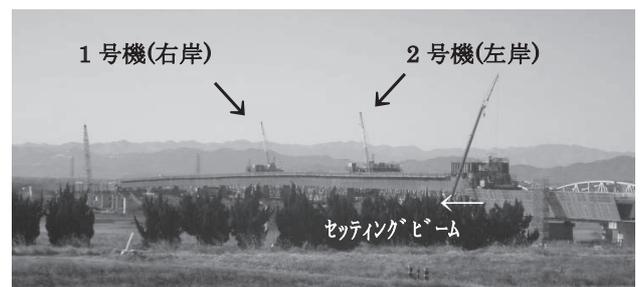
当初計画では、送り出し架設完了後は、桁上クレーンと運搬台車を1台にし、桁降下を行う予定であった。しかし、桁上クレーンと運搬台車を使用する工種が、架設工以外に複数あったことや、積み替え手間を減らすために、2台の桁上クレーンと運搬台車で桁降下、軌条設備解体を行った。この結果、約2週間の工程短縮が図れた(図-11)。

図-11 桁降下状況
