鋼上路式ローゼ橋（三念沢橋梁）の架設工事について

日本橋梁建設土木施工管理技士会
 宮地エンジニアリング株式会社
 現場代理人 工場主任技術者
 今井 健太郎[○] 熊倉 正徳

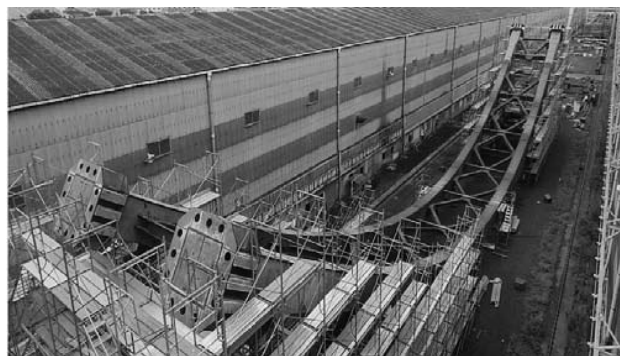
図-3 アーチ部材の倒立一体仮組立

アーチ部材を反転させた倒立一体仮組立を実施し（図-3）、現場架設時に求められる部材の出来形精度を確保した。

従来の上路アーチ橋の仮組立は、高さ方向への立地確保が困難なことから、部材全体を横倒しし、平面的に仮組立を行うことが一般的とされているが、本工事では高い精度で工場製作を行う必要があったことから、倒立一体仮組立を採用した。加えて、製作誤差を吸収するため、工場調整桁を設け、部材長の微調整を実施した。

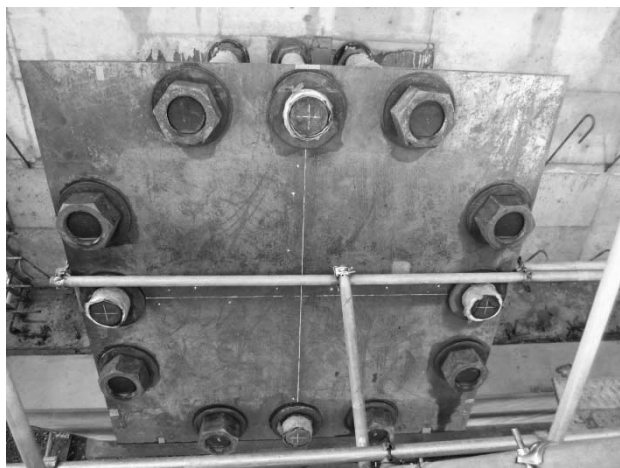
図-4 アンカーボルト間隔保持材

下部工によるアンカーフレーム据付工事では、アンカーボルト上部におけるボルト相互の中心間隔を保持する仮設材（テンプレート）（図-4）は計画されておらず、アーチ部材の架設起点となる初回架設部材の据付精度を確保するため、当工事

にてテンプレートを製作することとし、これを下部工へ支給し、本設備を用いてアンカーボルト位置とその相互間隔の出来形を調整することで、所定の精度を確保した。

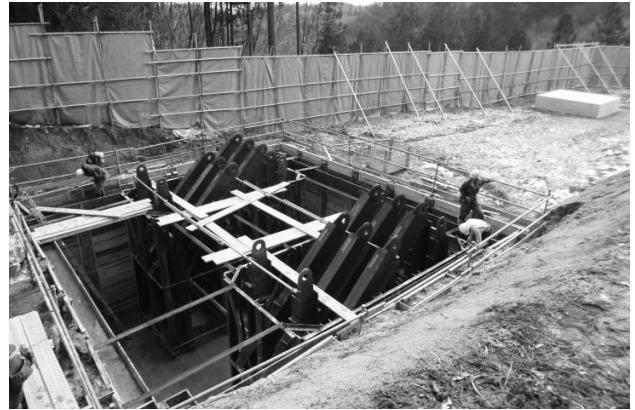
図-7 アンカーフレーム据え付け状況

するものの、ケーブルが水平に近くなることで、水平力は増加するため、本点に十分留意の上、ケーブルアンカーの安定照査等を実施し、アンカー形状を決定することで安全性を確保した（図-7）。

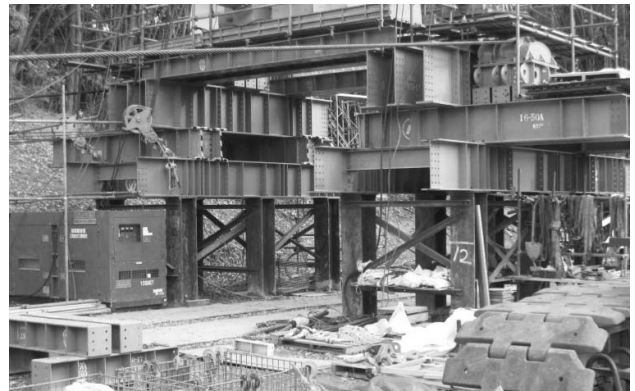
図-8 A1側杭基礎

部材架設時、鉄塔設備を安全に支持するために必要とされるA1橋台側鉄塔基礎部の大掛かりな地盤改良は現場工程の短縮に逆行するため、鉄塔基礎は、当初計画時のコンクリート直接基礎からH形鋼による杭基礎に変更し（図-8、9）、これ

を支持地盤まで確実に打ち込み・支持することで、安全性を確保し、現場工程の短縮を図った。

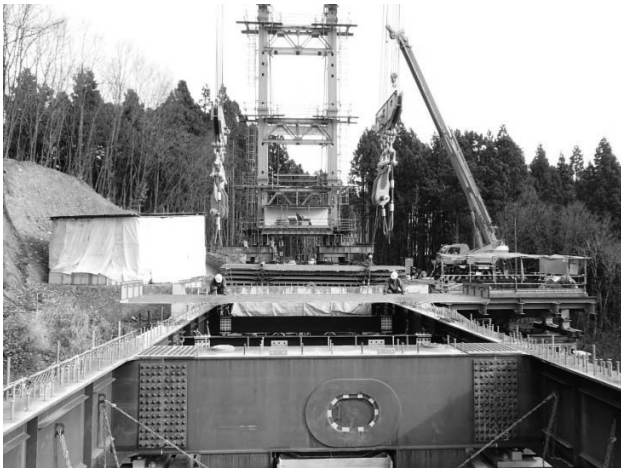
図-10 合成床版鋼製パネル架設状況

合成床版の鋼製パネルは、部材長が約2mであり、架設ブロック数(48パネル)も多いことから、本部材の架設作業の効率化による工程短縮が求められた。そこで、当初計画されていたケーブルクレーン設備解体・撤去後の移動式クレーンによる合成床版鋼製パネルの架設を取りやめ、桁架設後のケーブルクレーンによる架設に変更し(図-10)、架設工程を前倒し、合成床版鋼製パネル架設後の作業とケーブルクレーン設備の解体・撤去作業を並行作業とすることで、現場工程の短縮を図った。
