鹿島川砂防林下流床固工工事における 護床工の施工について

長野県技士会
北陽建設株式会社
主任
西澤 邦彦

- (1) 工事名：鹿島川砂防林下流床固工
その5工事
- (2) 発注者：国土交通省 北陸地方整備局
松本砂防事務所
- (3) 工事場所：長野県大町市 平地先
- (4) 工期：平成29年4月3日～
平成29年12月20日

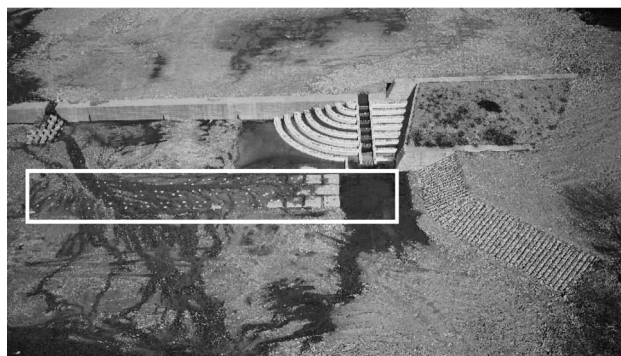
図-1 完成写真

本工事は、鹿島槍ヶ岳を源とし、高瀬川に注ぎ込む一級河川の鹿島川上流にある鹿島川砂防林に接する河川内へ多年度にわたり床固工を設ける6期工事として、左岸側魚道工、護床工、左岸取付護岸工を施工するものであった。

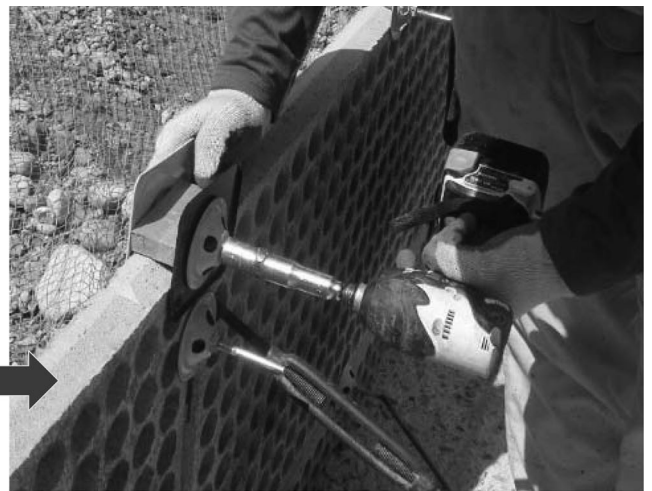
図-9 ボックスレンチ使用状況

この器具を使用することで瞬時に取付け、締付けが出来るようになり、よって作業がスピーディーで能率も格段に良くなった（図-9）。

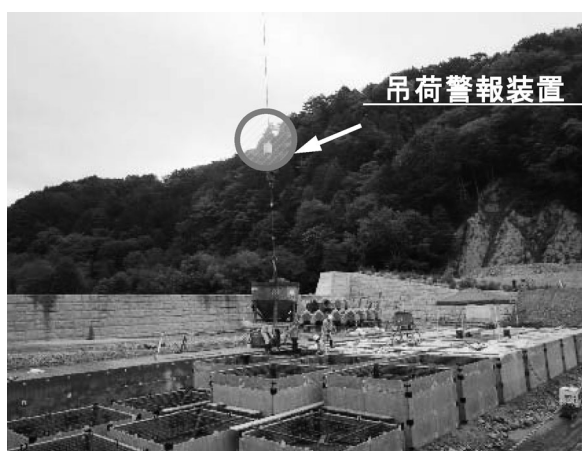
図-14 コンクリート打設状況

コンクリートは25tラフテレーンクレーンと1.0m³コンクリートバケットを使用し打設を行った。

そこで接触災害を防ぐために、クレーンのフック直上に吊荷接近警報装置を取付け、安全に作業した。
