目 次

I. 技 術 論 文

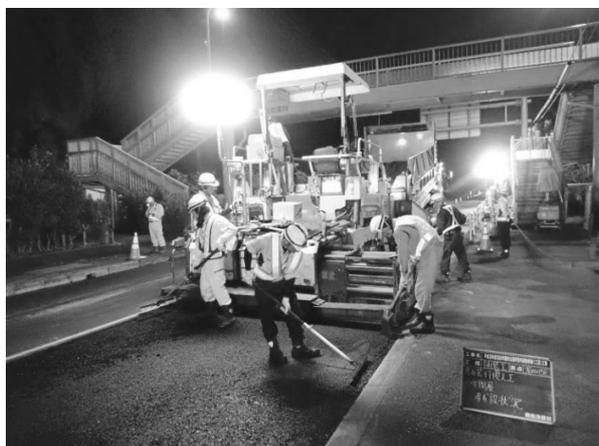
図-4 舗設状況

また中温化技術を採用したことにより、通常の温度範囲とは異なり、初期締固め温度管理には特に留意する必要があるため、初転圧機械(振動ローラ)に放射温度計を取付け、敷均し後の混合物温度を計測し、それを運転席前方で目視確認できるデジタル表示機を取付け、ローラ運転手がリアルタイムで温度を把握し、最適締固め温度付近での転圧作業を行うことで品質向上に役立てた。(図-5)

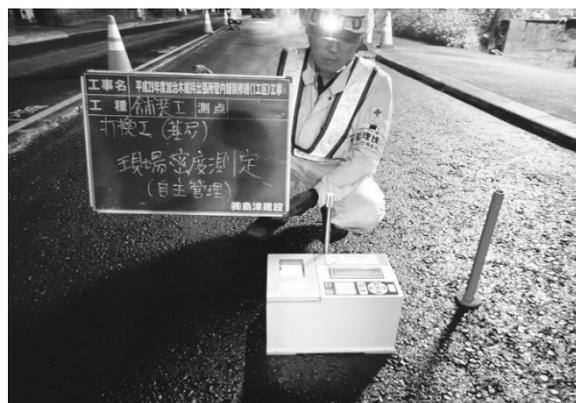
図-6 非破壊測定器による密度測定状況

また、その日に中間層まで施工するため、その場で密度測定のできる非破壊密度測定機を用い(図-6) タイムロス無く基層の締固め度を確認した後に中間層(再生粗粒度アスファルト混合物中温化剤)の施工を基層+上層路盤の施工同様に行った。

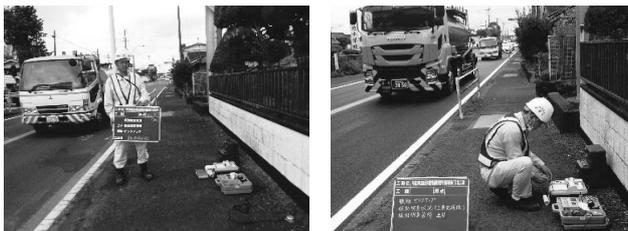
図-7 振動調査状況

また、着工前は大型車両が測定器付近を走行すると、振動値が大きく変動していたが、工事完成後は変動がほとんど無い結果となった。

舗装修繕により、路面の平坦性が良くなり振動値が下がったことも考えられるが、-11.7dbと大幅に低減できたのは大粒径アスファルト混合物の特性である、厚層で骨材の噛合せ効果により安定性・対流動性の高いAS層が走行車両の輪荷重を分散させていると推測する。

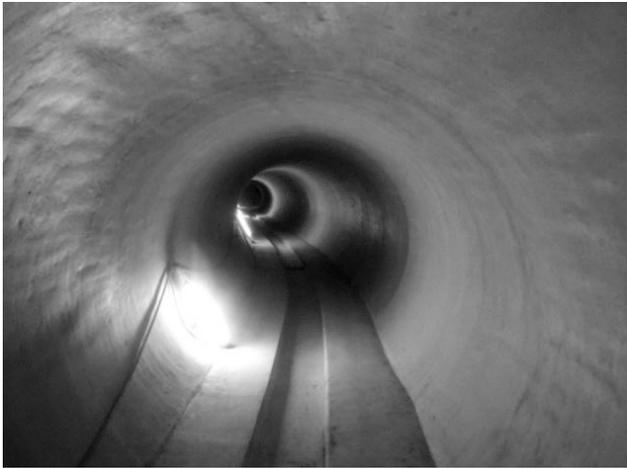
図-5 吹き付け完了

従来工法のように型枠は使用しないので、吹付けと同時に左官仕上げを続けて施工を行っていく。左官職人が検束ピンを目印に円を描いていく。

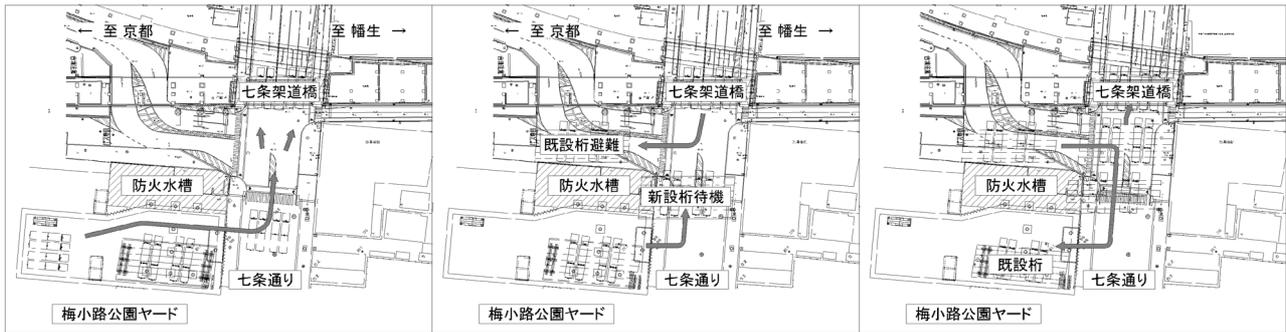
また、既設桁を載せた多軸台車は、新設桁を載せた多軸台車と七条通り上にてすれ違う必要があるため、撤去後一度貨物専用道路に進入し、新設桁通過後、新設桁の架設調整時間を利用し梅小路公園内に戻るものとした。図-3に、多軸台車による既設桁撤去と新設桁架設ステップを示す。

Step1 撤去用台車移動

Step2 撤去用台車貨物道路へ移動
新設桁台車移動、待機

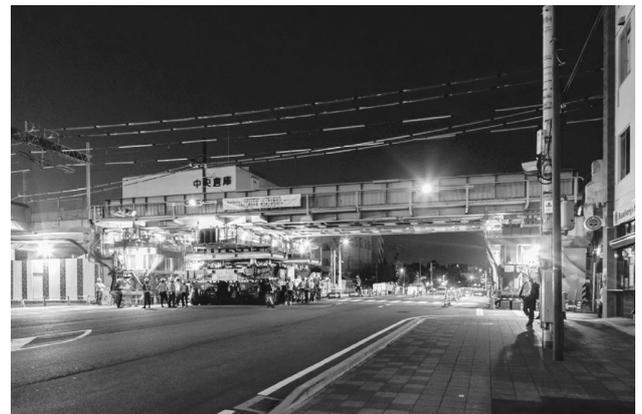
図-5 既設桁荷重載荷試験

既設桁の下に配置しスーパーテーブルリフトをジャッキアップさせることにより想定荷重を載荷した。

既設桁のジャッキアップ点における路床コンクリートが健全で耐力を有し、既設桁の耐荷力として問題がないこと、多軸台車が想定的时间及び精度で走行可能であることが確認できた。また、既設桁のジャッキアップ時の固定方法について確認し、更にリハーサル時の写真を活用することで、実施工時の周知会にて利用した。

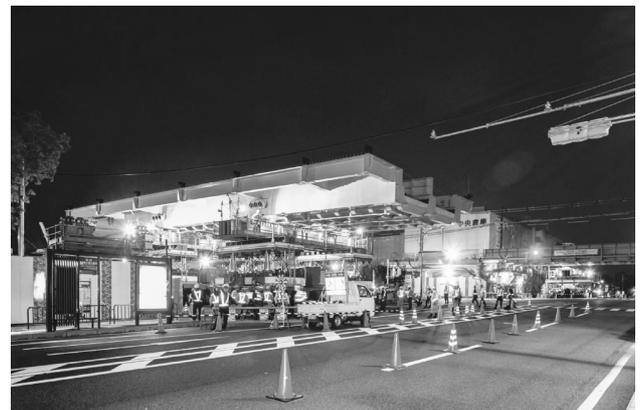
図-6 新設桁勾配調整試験

既設桁の走行試験と平行し、新設桁の走行試験も行った。桁の勾配調整方法としては、前述した通り、事前に設定したサスペンションの調整量を用い確認を行った。新設桁移動中、桁の勾配を設定した1.5%維持するために追加調整した箇所については、実施工時に修正を加えた。また、各種調整作業に要する時間の確認を行いタイヤ旋回や、サスペンション調整に要する時間が想定時間と大きく誤差がないことを確認した。

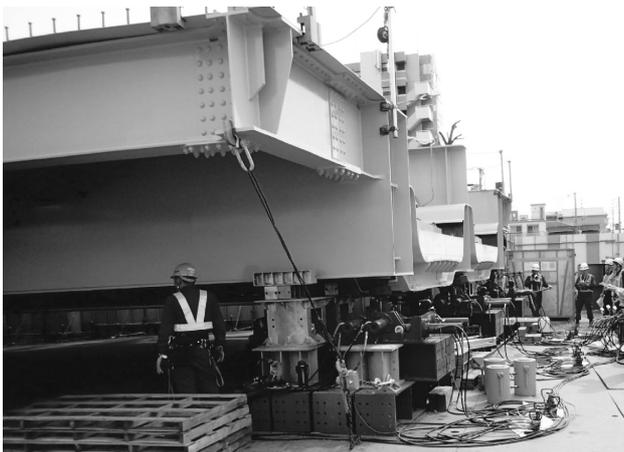
図-7 XY調整装置による位置調整確認

本工事における公共交通機関の閉鎖は大きく分けて七条通りとJR嵯峨野線がある。多軸台車にて桁の据付誤差を可能な限り小さくすることは場合によっては、七条通り上に多軸台車が長時間にわたり居座ることになり、七条通りおよびJR嵯峨野線双方へ解放遅延のリスクが伴う。そのため、桁の調整方法は多軸台車にてあらかじめ設定した範囲内に設置し、その後については橋台前面に設置したベント上のXY調整装置にて最終据付位置まで調整することで、多軸台車を早期に解放し、調整作業と多軸台車の移動を平行に作業できるようにした。これにより、据付完了後の軌道調整作業時に七条通りを解放することが可能となった。管理値設定については、XY調整装置の調整能力が $\pm 100\text{mm}$ であることから、その80%を多軸台車の管理目標値とした。また、桁の最終据付精度については、杓のアンカーボルトの許容範囲から $\pm 10\text{mm}$ と設定した。

更に、最終据付位置への調整方法確認のために新設桁の地組立完了後、公園ヤード内にて多軸台車の操作性、調整能力の確認とXY調整装置による操作手順の確認および調整時間を確認した。

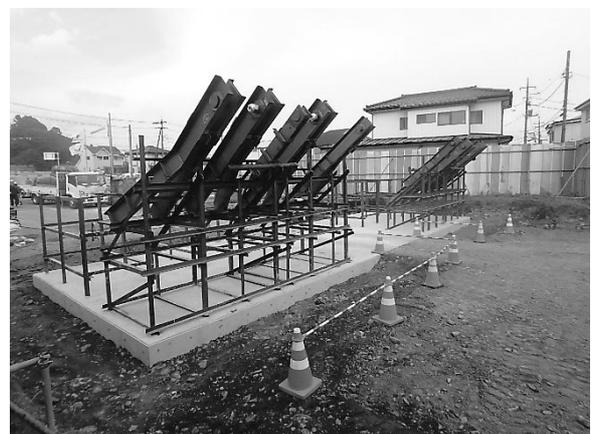
図-8 コンクリートブロック施工状況

当初計画でのコンクリートブロック構造の場合、コンクリートの打設回数は1回の予定であった。しかし、地盤から出た構造となり、地盤下部と地盤上部との2回に分けてコンクリート打設を行うほうが経済性が優位であり、打継目が生じる構造となった。このことにより、架設作業中に打継目箇所には亀裂が入り、地盤下部と地盤上部がずれる可能性が考えられる。そのため、地盤下部と地盤上部を一体化するためのつなぎ部材を加えて施工する方法を採用した。（図-7、8）

コンクリートブロックへの安全対策として、地盤下部と地盤上部を一体化するつなぎ部材を埋め込むことにより、打継目箇所に入裂が入ることなく、架設作業中にコンクリートブロックがずれることは無かった。また、監視システムを使用した結果、架設作業中のコンクリートブロックの変動量はほぼ0mmであったため、コンクリートブロックが動くことは無く、無事故・無災害で工事を完了することができた。

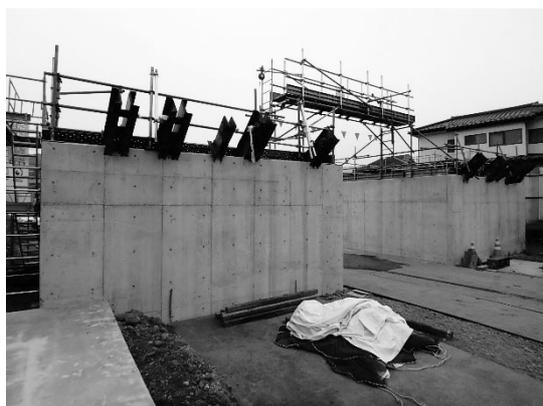
図-10 コンクリートブロック施工完了

コンクリートブロックの掘削方法について、当初計画の掘削深さ4mから2mに変更したことにより、地山は崩れることなく施工することができた。また、擁壁やパネル固定杭、周辺民家への影響を与えることなくコンクリートブロックの施工を完了することができた。(図-10)

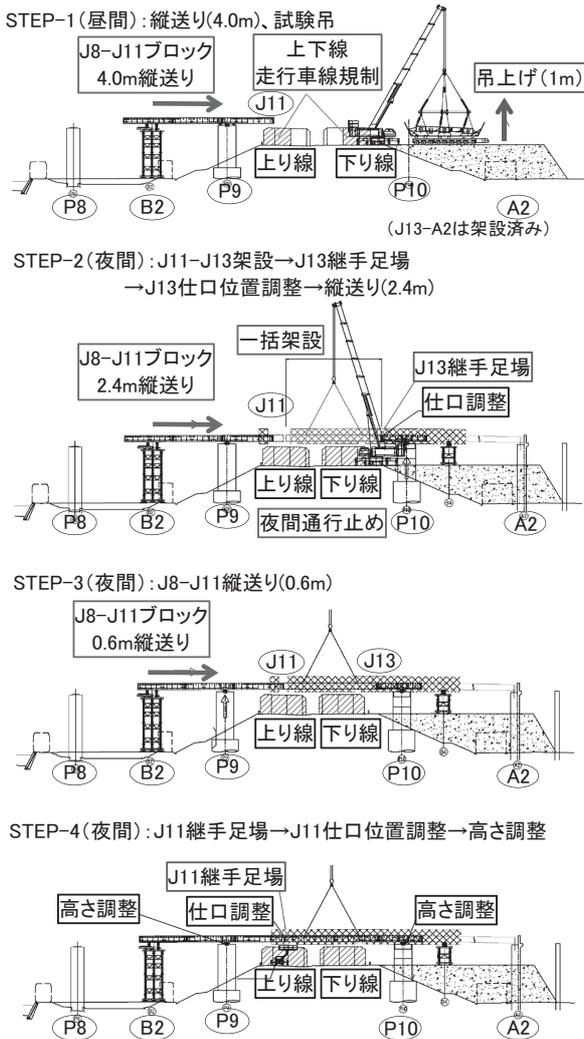
図-4 架設ステップ図

一連の架設ステップを図-4に示す。P9側の桁を昼間に走行車線の俯角範囲まで縦取りし、P10側では、クレーンのアウトリガーを走行車線部に張出した据付作業を行う。クレーン据付完了後は、地組み桁の試験吊を実施し、玉掛け状況や落下物の有無を確認しておくことで、夜間通行止め

開始直後の吊上げが可能な状態とした。P9側の桁の縦取りは、B2ベントとP9橋脚に設置した重量物移動装置を用いて、全7.0mの内、昼間に4.0m、夜間に3.0m縦取りする。なお、本橋は曲線桁であり、縦取りにより支点位置で横方向のずれが生じるため、事前にずれ量を算出し、随時ずれ量を修正しながら施工した。

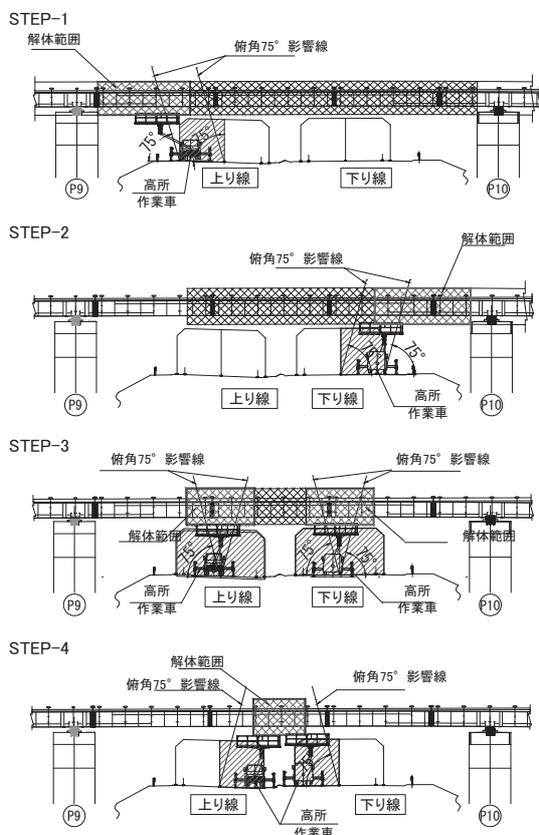
図-6 足場解体ステップ図

きない中央分離帯上の足場を、上下線の追越車線規制により撤去する。それにより、1日だけの通行止めで足場解体が可能となった。(図-6)

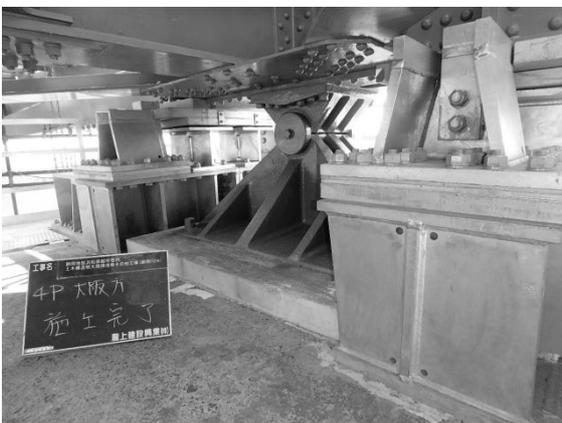
図-1 施工後の支承

天竜川橋りょうでは過年度の検査により、3径間連続トラス橋の中間支点における沓座の不等沈下に伴う支承の傾きが検出された。この変状対策では営業列車を徐行することなく、中間支点をジャッキアップして沓座モルタルの打替えを実施した。本稿では、ジャッキアップにおける施工の工夫について述べる。図-1に施工後の支承、図-2にジャッキアップ要領図を示す。

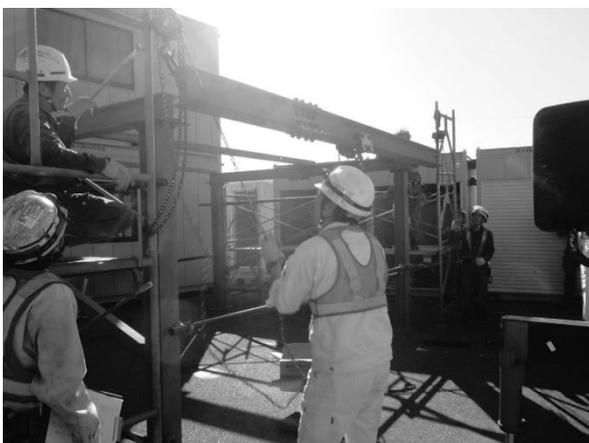
図-6 部材取込設備の仮組立状況

通過する30分前までに軌道上を開放しなければならない。このため、実質的な作業時間は0:00から4:00までとなる。施工位置での部材取込み作業において、その間に足場の組立・解体、部材取込設備の組立・解体、部材の取込を行う必要がある。施工日のタイムスケジュールを立案するにあたり、足場の組立・解体に必要な時間は想定できるが、部材取込設備は新規に製作された仮設備であるため、組立・解体に必要な時間の想定が難しい。そこで、資材ヤードにおいて、仮設降下設備の仮組立を行い、計画した組立方法およびタイムスケジュールで施工できるかを確認した。図-6に部材取込設備の仮組立状況を示す。

また、部材取込設備は橋脚天端から組み上げる設備であり、全てを組み立てると作業時間が不足することが懸念された。そこで、列車走行に支障をきたさない軌道面より下側までを部材運搬の施

工日までに組み上げておき、施工の当夜に軌道より上側部分のみを組立てることで、部材取込設備の組立・解体時間を短縮することとした。

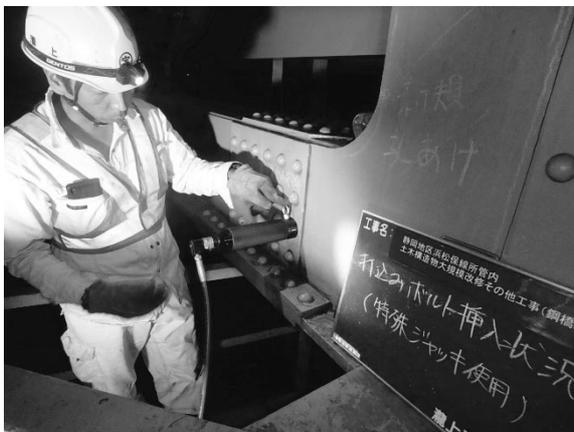
図-9 高力ボルト引込み状況

高力ボルト引込み状況を示す。

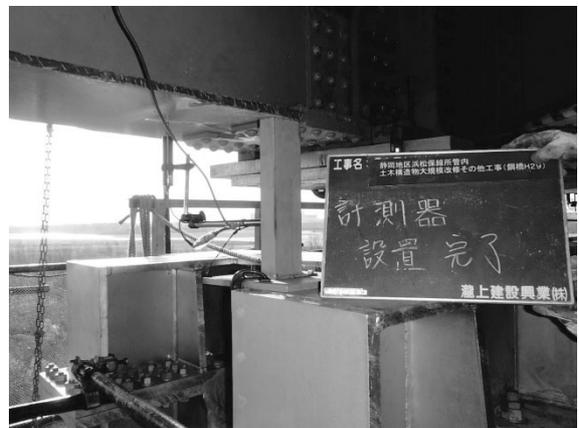
図-10 常時監視システム

発注者からの24時間常時監視の要請に対し、1～2日程度では現場担当者が交代で監視することができる。しかし、ジャッキアップした状態の日数が約25日あり、現場員による常時監視は困難である。そこで、下弦材の変位異常値を早期発見するため、常時監視システム(静値)を取り入れた。下弦材に設置した変位計からのデータは制御パネルに10分毎集積され、観測サーバーに送信される。登録したパソコンおよびスマートフォンを用いて観測サーバーにアクセスすることで、いつでも変位計のデータを閲覧可能とするシステムである。常時監視システムは停電等の異常事態を想定し、ソーラー電源による稼働とした。また、異常値(沈下量 2mm 以上)が発生した場合には、関係者にメールで通知し、早急に復旧体制を構築できる環境を整えた。図-10に常時監視システムを示す。

常時監視システムにより、支点部の異常の常時監視を省力化することができた。

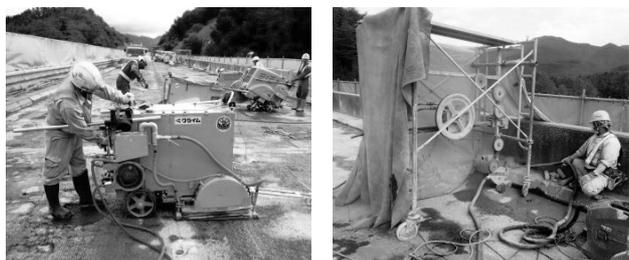
図-3 地覆部・壁高欄部コンクリート切断状況

既設床版は、運搬車両（25tトレーラー）で搬出できる大きさ（W=2.4m）にするため、床版はコンクリートカッター、地覆部および壁高欄部はワイヤーソーを使用してコンクリートの切断を行った。（図-3）そのため、コンクリート切断時に発生する濁水を橋梁下面に位置する小仁熊ダムへ流出させない工夫が必要であった。

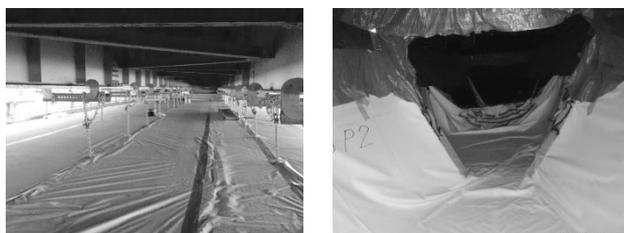
図-4 シート養生状況（下段・中段）

濁水流失の対策として、中段足場と吊り足場の2層の床面を養生シートで覆う対策を行った。（図-4）さらに、吊り足場は、組立時の安全性および床面養生の施工性を考慮し、隙間および段差が生じないシステム足場（クイックデッキ）を採用した。（図-5）

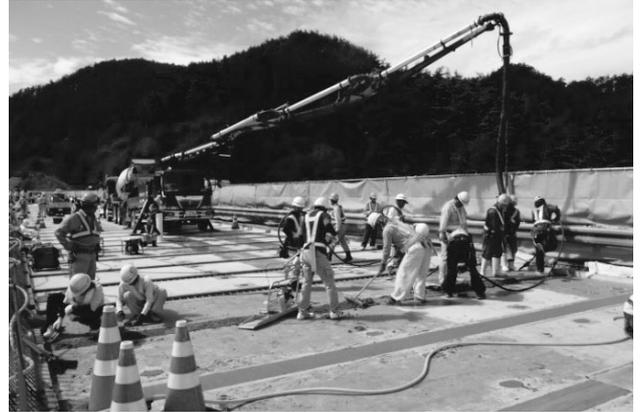
図-7 間詰め部コンクリート打設状況

を敷き、コンクリートの施工が完了していない間詰め部には鋼製の渡り板を設置して、コンクリートを打設する位置まで車両を接近させて施工した。(図-7)

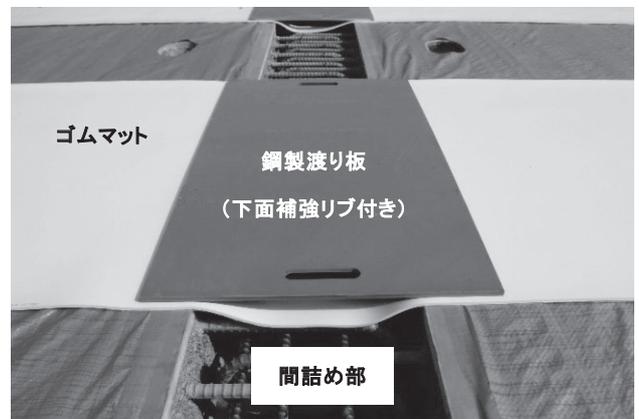
図-8 鋼製渡り板設置状況

間詰め部は、1日あたり約25箇所での打設を行った。順次打設するため、鋼製渡り板は人力で移設ができるように、部材両端に取っ手の切欠きを設けて1部材の重量を50kg未満となるように設定した。(図-8)

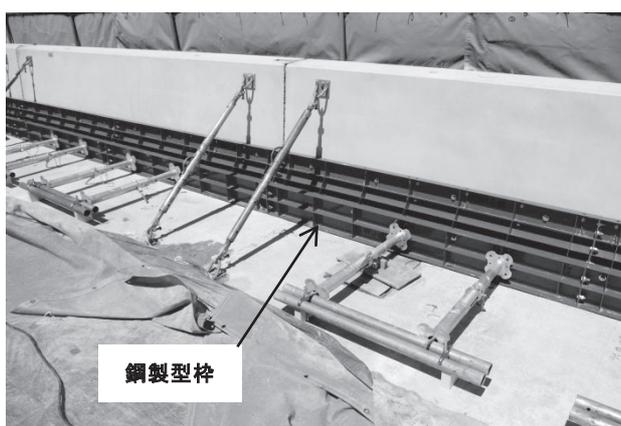
図-10 鋼製型枠設置状況

間詰め部の橋面側の型枠には、現場の型枠加工を省略するために工場で製作した鋼製型枠を使用した。(図-10) 外側の型枠には木製型枠と併用して、モルタルの充填状況を目視で確認できるように20m 間隔で透明の亚克力板を利用した観察窓を設置した。モルタルの打設は、外側に設けた注入口からモルタルポンプを使用して圧入した。注入および排出パイプは、それぞれ4.0m 間隔とした。観察窓を設置したことで、施工中にモルタルの充填状況を目視確認することが可能となった。(図-11)

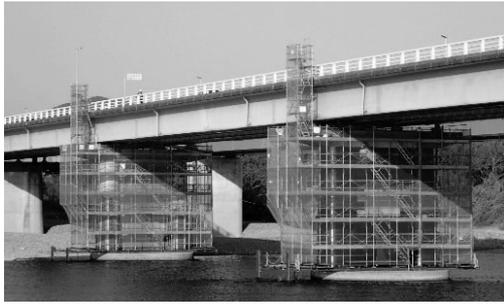
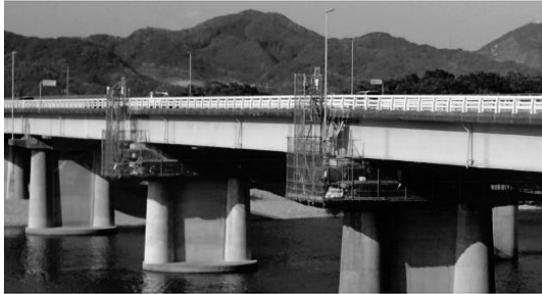
図-8 足場支保工の組換え前

図-9 足場支保工の組換え後

る足場構造の変更を実施した。支取替以外の橋脚周囲に炭素繊維を巻き立てる繊維補強工事では、作業足場を下部工下端から上端まで橋脚全周を囲む構造とする必要があり、支保工足場は河床上に構築されるため渇水期内の支保工解体が必須となる。一方、支取替作業においては、橋脚上部付近に足場があれば作業が可能である。

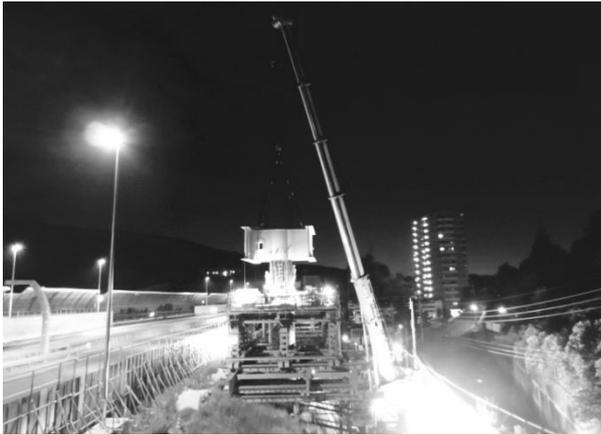
図-5 剛結部鋼製橋脚架設状況

Cランプ橋の作業ヤードは、名神高速道路と市道に挟まれた非常に狭隘な場所であり、その中で鋼桁架設を実施する必要があったこと、また、市道の全面通行止規制を極力少なくすることの制約から、トラベラークレーンベント工法にて鋼桁を架設する計画を採用した。ただし、当該橋梁の鋼桁中間支点部は鋼製橋脚との剛結構造が採用されていたため、本支点部は市道を全面通行止規制し、先行してトラッククレーンを用いて鋼桁架設を実施することとした。（図-5、6）

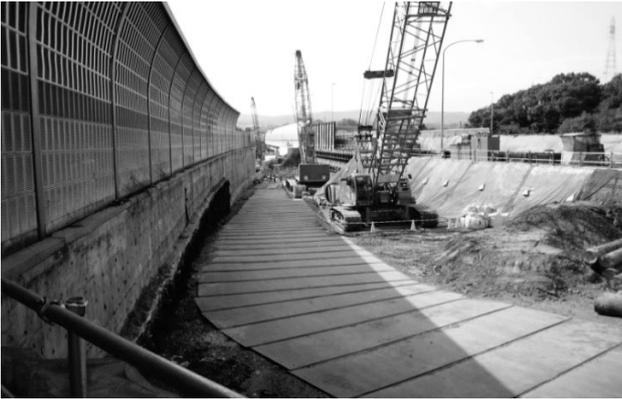
図-9 軌条部ヤード状況

軌条設備部の対策としては、鋼桁の送り出し勾配を調整するとともに、土留め擁壁の側圧軽減を目的とした地盤の掘削を実施し、作業ヤード面の整形を行った。(図-9)

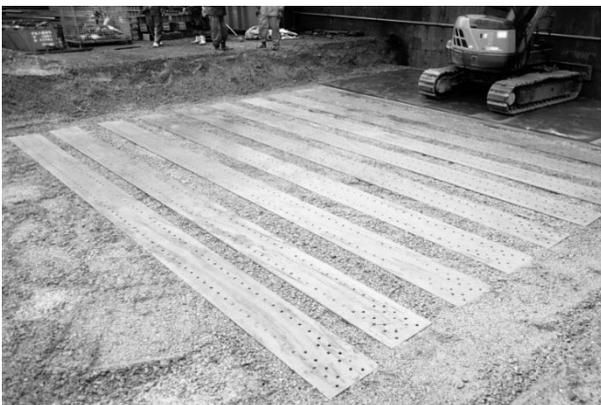
図-11 強化路盤状況

では、事前に土留め擁壁の安定性および地盤の強度確認を実施した。その結果、先端の送り出し設備箇所において、所定の安全率が確保できないことが判明したことから、支持地盤への反力分散幅を増大する目的で、設備直下にH鋼部材を埋設するとともに、表土H=1.5m分を採石に置き換え強化路盤を構築することとした。(図-10、11)

事前調査の結果を基に、強化路盤等の対策を施したことで地盤沈下を防止し、送り出し架設作業における安全性を確保した上で安全に作業することを可能とした。

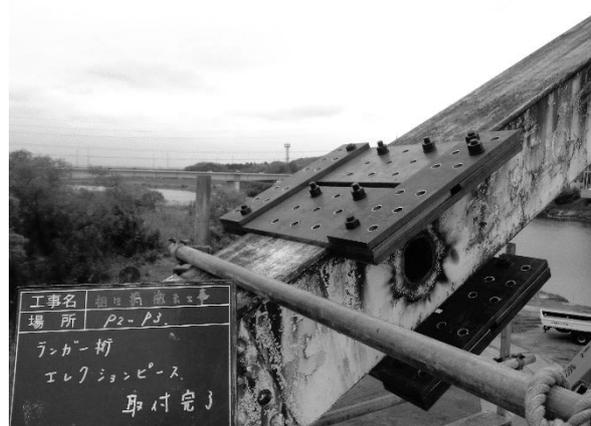
図-5 エレクションピース取付

さらに計算上は無応力状態であっても、実際は応力が残っている可能性があるため、桁の初期切断時に残応力によって桁が逸走しないように、初期切断箇所に孔を明けて、エレクションピースを設置した。(図-5)

(エレクションピースは、両外側2列のPLが2重で下のプレートが長孔になっているため、切断時に万が一、桁が逸走しても長孔部分で移動を制限できる構造になっている)

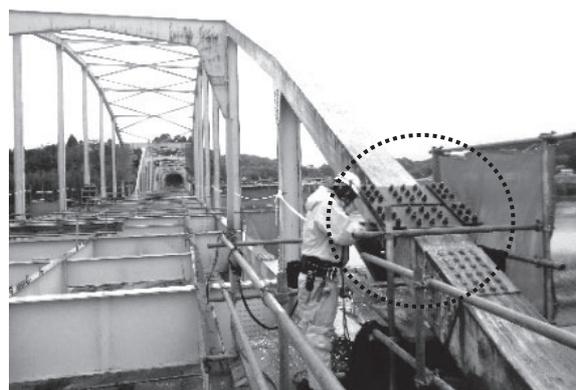
図-6 初期切断状況
(エレクションピースを取り付けて切断)

そのエレクションピースを用いて、慎重に初期切断をした結果、解析通り桁の逸走は全くなく、初期切断をすることができた。(図-6)

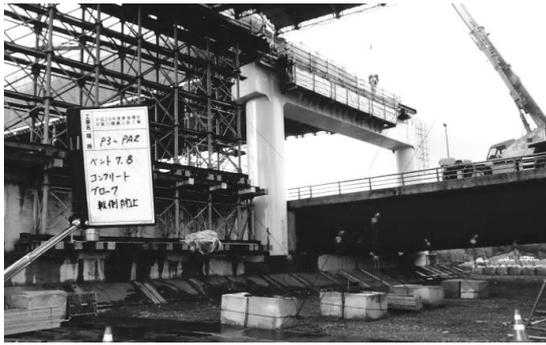
図-5 ベント転倒防止

を設置したのはフーチング上で、十分な支持力があったため、水平力について検討を行った。風速24m/sにおける風荷重を水平力とした時のベントの転倒モーメント M' 及びベント自重による抵抗モーメント M を計算すると、安全率 $SF=0.7$ (<1.2) となりNGであった。ベント自重を増加させるため、23kN/1基のコンクリートブロックによるウェイトを片側4基・計8基配置し、ベント頂部からワイヤーロープで控えを取り、転倒防止処置を行った。これにより安全率 $SF=1.4$ (>1.2) となり安全性を確保できた。

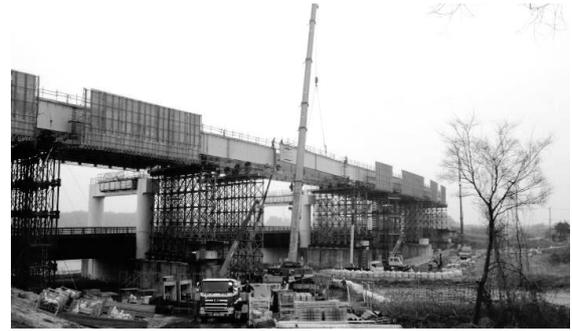
図-6 架設・足場設置状況

横取り後、現場塗装工及び別途発注の床版工事を施工するため、当初から橋梁足場工には板張防護工(2,250㎡)が工事箇所全線に含まれていた。吊り足場(板張防護を含む)は、規制日数を削減するため、横取り時に緩衝する橋脚廻りを除き全線を横取り前に設置したが、パイプ足場ではなくシステム足場を選定し、作業の効率化を図ることにより工程を短縮した。

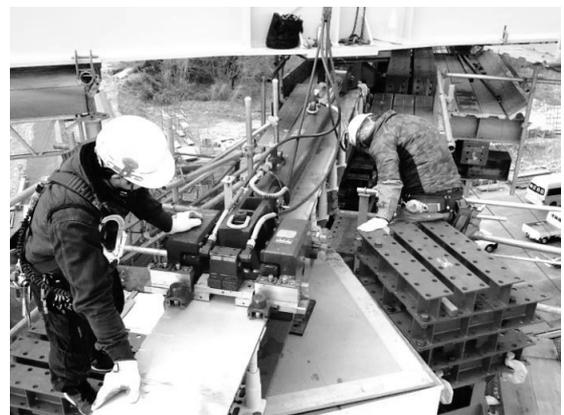
図-7 軌条設備

軌条レールは、台座が高くなるG1及びG2桁の支承を後設置とすることにより、台座の直上に設置した。これにより横取り後の降下量を支承高さ分抑えることができた。設置角度は、橋梁の中央に位置し、全橋脚の斜角を平均した角度となるP2橋脚に平行に設置した。P2以外の橋脚のレールは、G3桁の支点を中心にP2橋脚との斜角差分を回転させて設置した。ずれ量はG1・G5桁で最大360mmとなり、全て台座上で受けるように設置した。レール受点を台座及びレールのジョイント部直下のみとすることにより、仮設材の削減及び作業の効率化を図った。

横取りには、軌条レールからH鋼クランプジャッキで反力を取り、動力には水平ジャッキを使用した。架設時支点反力(鋼重+足場重量)が最大となるP3橋脚(2065kN)から、引き能力400kNのジャッキを選定し、支点部の滑り装置は、架設時支承反力が最大となるP3橋脚のG5桁(537kN)より1000kNのスライディングシップ(摩擦係数0.1)を使用した。

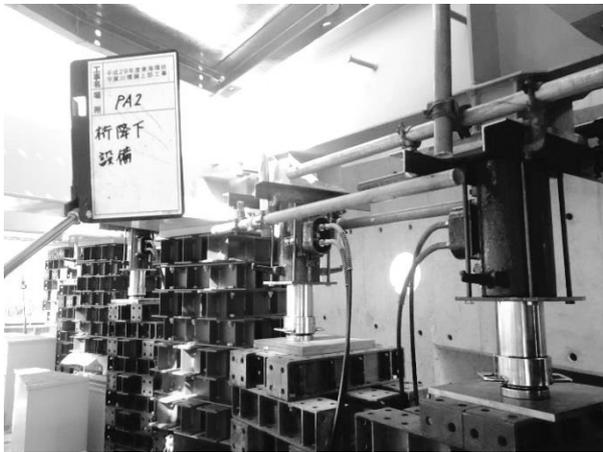
図-8 降下設備

1回の降下量は150mmで検討し、その時の最大支点反力は660kNとなるため。降下用のジャッキは、能力1000kN・ストロークは200mmの物を使用した。

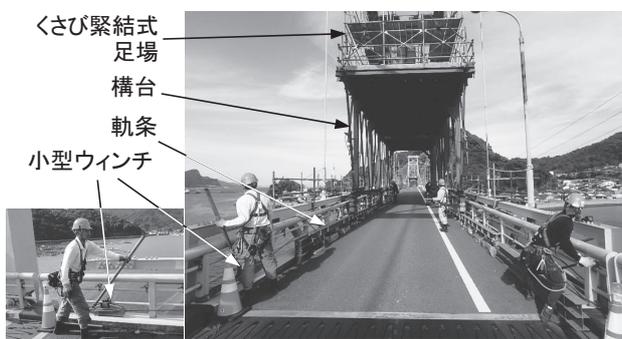
図-4 小型ウィンチによる構台の移動

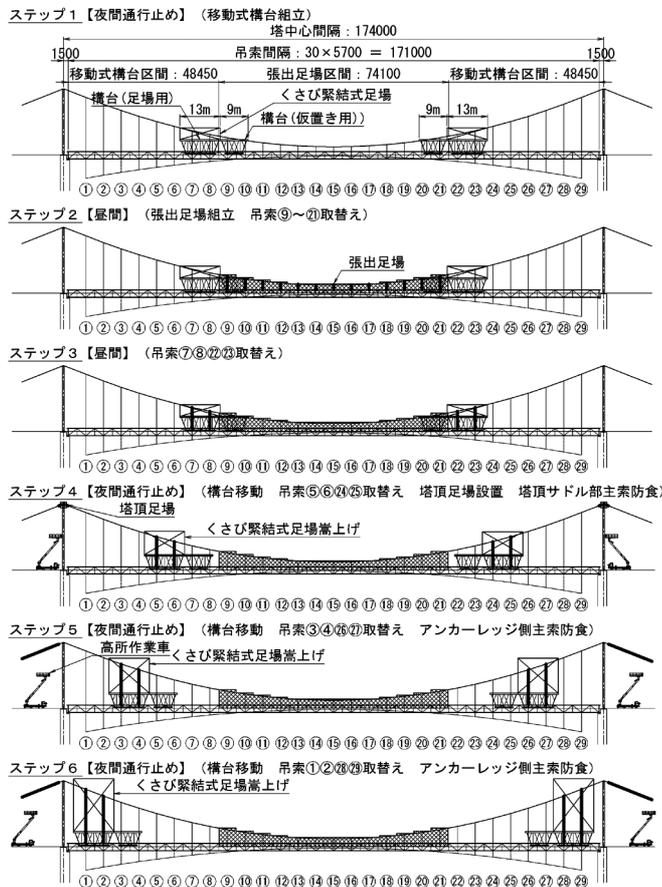
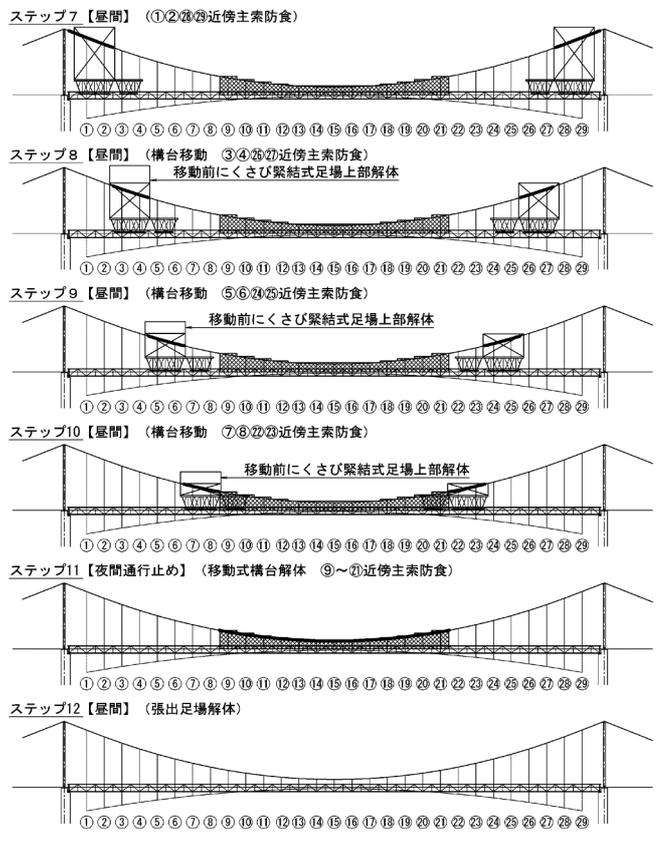
図-6 移動式構台を用いた主索防食と吊索取替えの施工順序

ステップ1は構台の組立て、夜間通行止め8日で施工した。なお、軌条はモルタルの強度発現に時間を要することから、別途、昼間に敷設した。

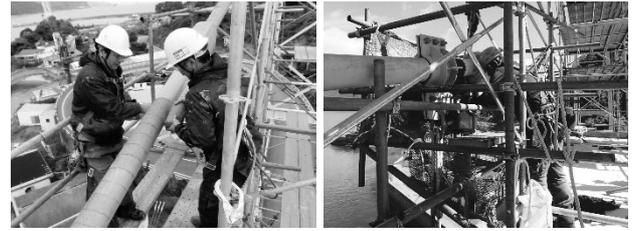
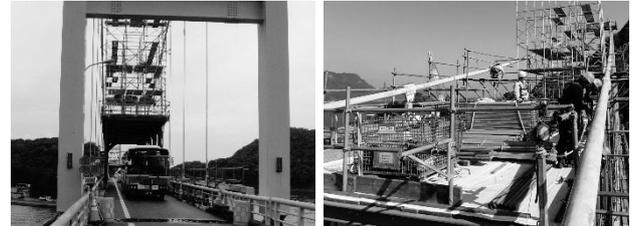
(a) 主索防食

(b) 吊索取替え

(c) 一般車両通行

(d) 仮設資材仮置き

移動式構台を用いた主索防食と吊索取替えは、図-6に示す順序で施工した。

ステップ7～10は構台上のくさび緊結式足場を使用した主索防食で、構台の移動を含めて昼間に施工した。足場を使用した主索防食の施工は、高所作業車を使用した場合に比べて施工速度が向上した。くさび緊結式足場上部の解体により生じた仮設資材は、仮置き用構台上に滞貨した。

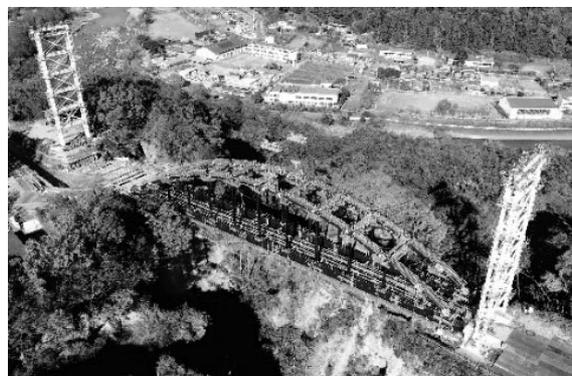
図-1 ケーブルクレーン設備（全景）

工事箇所は、橋梁下の空間が急峻な谷地形になっており、桁下にベントの設置やクレーンの進入ができない状況であったため、架設工法として『ケーブルエレクション直吊り工法』が採用された。ケーブルクレーン設備の全景を図-1に示す。ケーブルエレクション直吊工法とは、架設地点の両側にアンカーブロックで固定された鉄塔設備を配置し、その鉄塔設備の間を張り渡した主索と主索から吊り下げられた吊索と受け梁により橋梁部材を吊り下げ支持しながら架設する工法である。また、部材の運搬および据付は同じ鉄塔設備に併設したケーブルクレーン設備により実施する。

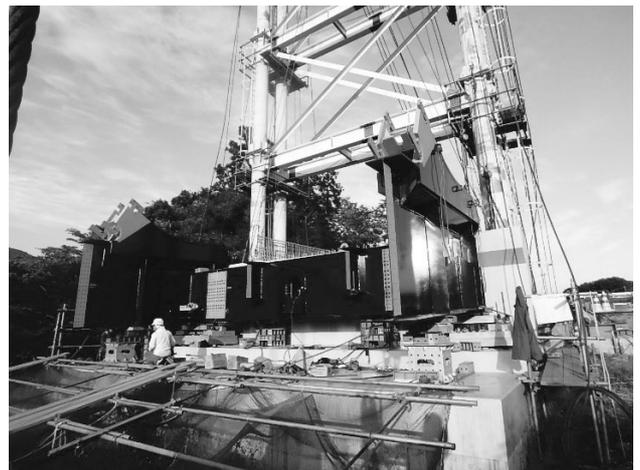
図-6 端部ブロック架設状況

橋台前面のフーチングと端部ブロックの干渉については、端部ブロックを橋台フーチング上に設置したベントにて仮受し、主索のたわみによる補剛桁の変位を拘束することで橋台前面のフーチングとの干渉を回避した。仮受けベントの設置状況を図-6 に示す。所定の高さをキープした状態で隣接するブロック（2 ブロック目）と連結させる手順を採用することで問題を解消することができた。

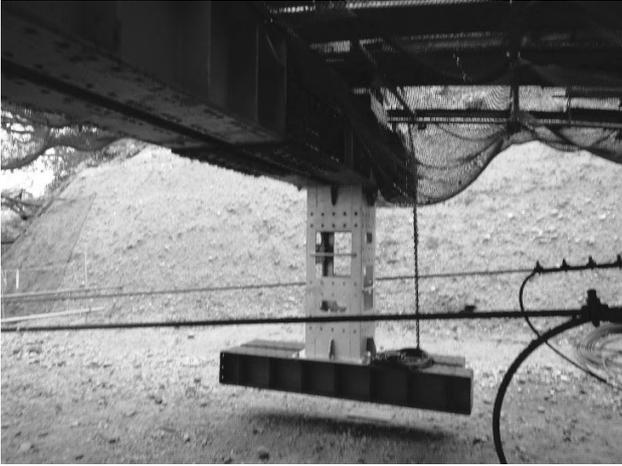
図-7 受梁直下バント設備

なお、隣接ブロック（2 ブロック目）架設時には直吊りの吊索および受梁で支えることとなるが、解体計算の結果、2 ブロック目施工時（STEP 2 および 4）において、主索が鉛直方向へ大きな変位（A 2 側で最大変位 6762mm）が発生することが判明した。その対策として受梁直下にベントを設置して、架設の途中における大きな変位の発生を抑制することとした。ベントの設置状況を図-7 に示す。また、設置したベントの高さは完成時の高さを保持できるように設定したことで、架設時における形状管理と閉合時における高力ボルト継手の施工（断面の仕口あわせ）を容易にするこ

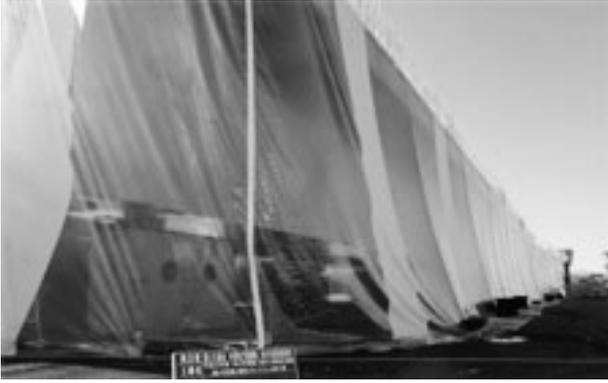
図-4 地組立継手塗装作業時の養生設備

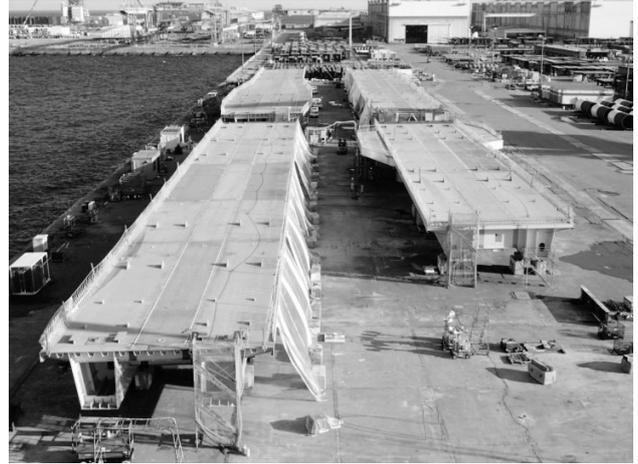
図-5 大ブロックの4ブロック並行地組立状況

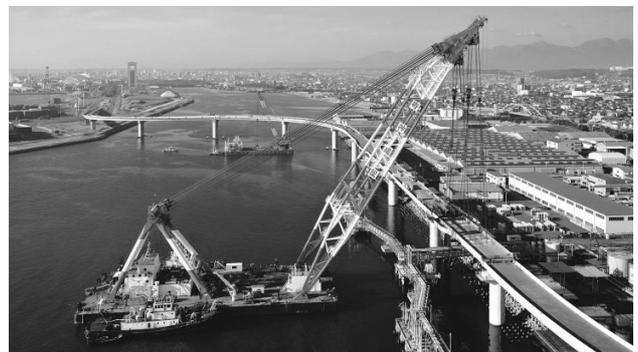
図-6 1400t吊起重機船による大ブロック架設

- (5) 架設工法：1400 t 吊起重機船による大ブロック架設工法（4ブロック）

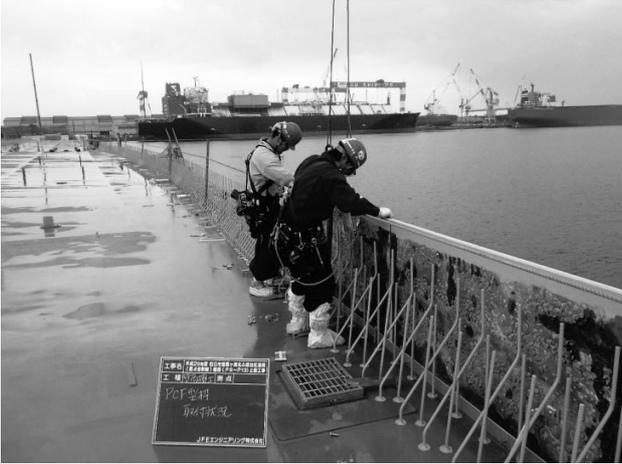
図-7 PCF型枠工法の壁高欄外型枠への適用（地組立時先行取付）

そこで、橋梁全線に亘り「PCF型枠工法」を採用し、プレキャストの外型枠(本体構造物)を地組立ヤードで橋面上から先行取付けすることで、

壁高欄外側の張出し足場が不要となり、その組立・解体日数及び現地での壁高欄外側型枠の組立日数、コンクリート養生日数、型枠解体日数を大幅に短縮することができた。（図-7、8）

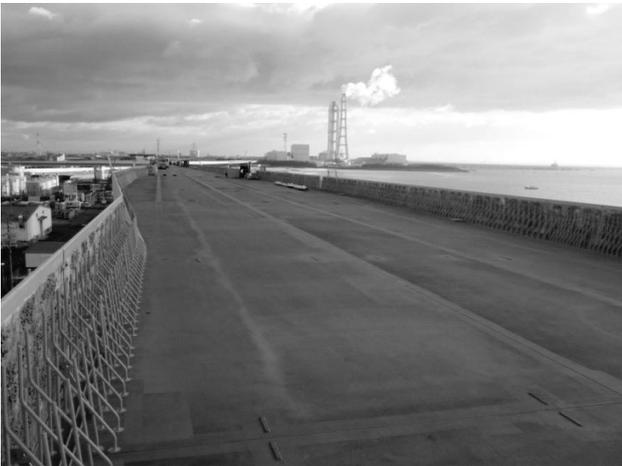
図-8 大ブロック架設後橋面状況

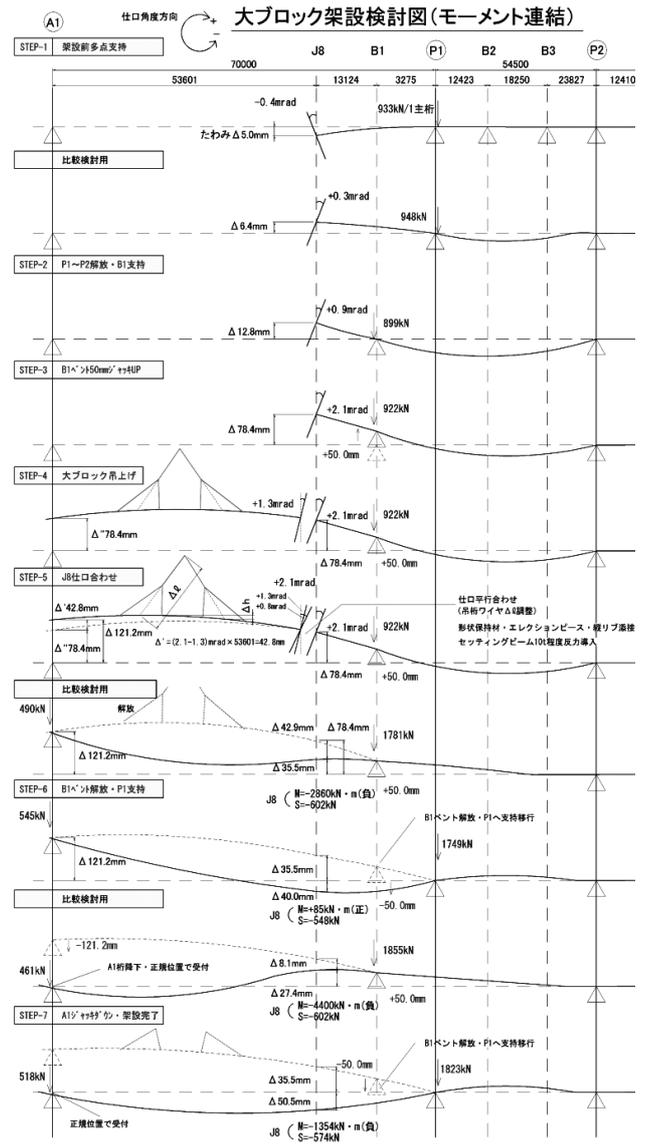
図-3 解析図

架設桁側の仕口調整は、大ブロック架設桁の複数の吊りワイヤーの長さを調整することで対応することとし、500t吊りトラッククレーンの吊り荷重開放前に側径間のB1ベントを開放しP1橋脚へ大ブロック吊り荷重を移行することに加え、A1橋台上を+121mmにて荷重支持することで、現場継手部（J8）に作用する曲げモーメントを低減させるとともに、エレクションピースの設計荷重を超過しないように配慮し、安全性を確保した。

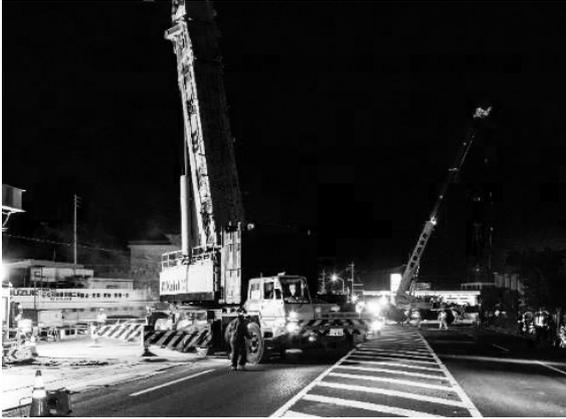
図-4 大型クレーンの自走状況

大ブロック架設に使用する大型クレーンは、事前に地組立ヤードにてキャリア、旋回体、ブーム

を組立てるとともに、架設作業位置まで自走にて移動可能なクレーン機種を選定した。(図-4)

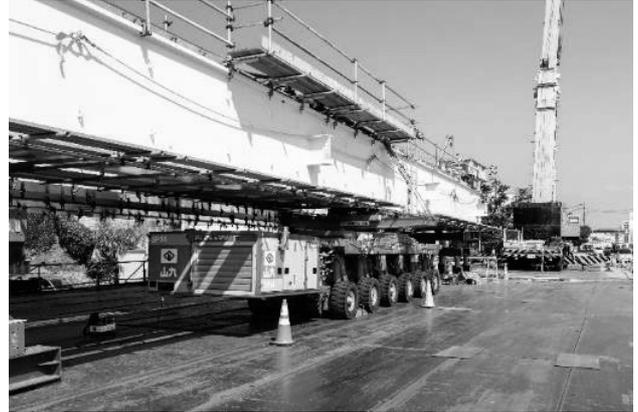
図-6 多軸台車への支持荷重の受け替え作業状況

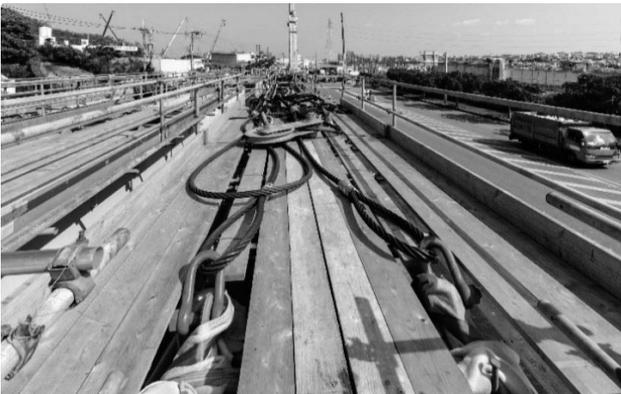
図-5 大ブロック桁上の玉掛け設備の事前設置状況

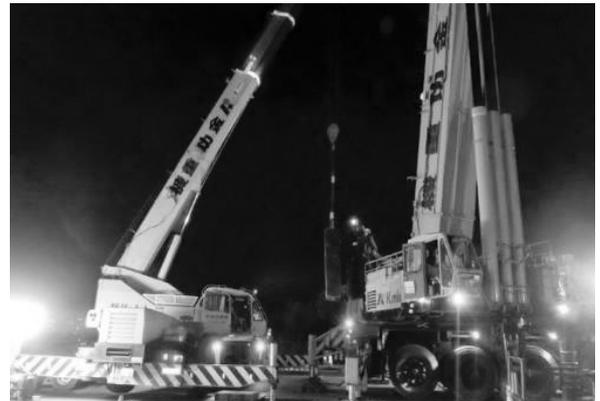
図-7 大型クレーンへのカウンター設置状況

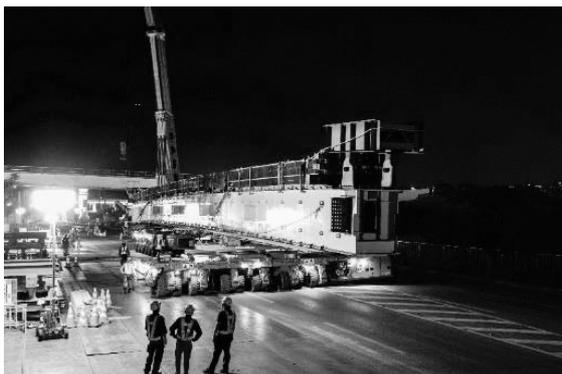
図-8 多軸台車による大ブロック架設桁運搬状況

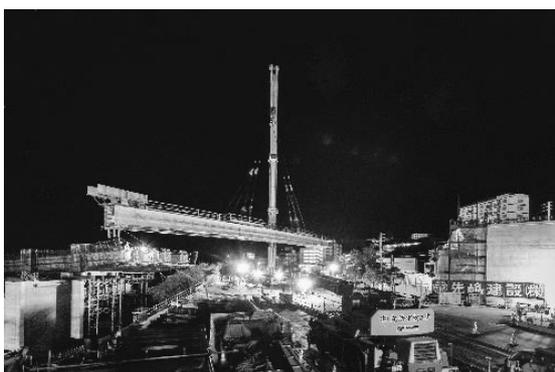
図-9 大型クレーン桁旋回状況

500t吊りトラッククレーンにより、大ブロック桁を積載荷重180tの多軸台車により地切り完了後、大ブロック桁を施工ヤードの所定の位置まで旋回させ、現場継手J 8を添接したが、その際、待受桁側のJ 8の現場継手部の仕口角度については、概ね解析値と近い値となり、問題なく安全に添接作業を完了した。その後、架設クレーンのカウンターウエイトおよび養生用敷鉄板を全て撤去した。(図-9)

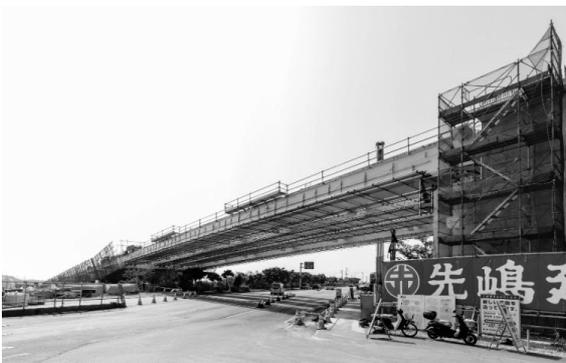
図-10 架設完了状況

設する作業であったが、2夜間共に通行止め時間時間内に架設を完了することが出来た。(図-10)

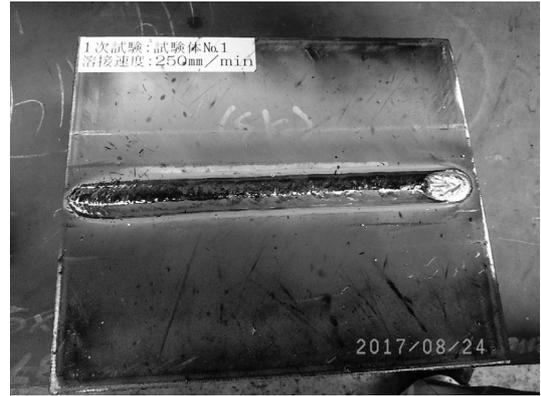
図-4 熱影響1次試験の試験体の溶接状況

2次試験は実施工に近い条件に関する確認であり、1次試験との主な違いは、試験体の開先加工、温度センサーによる温度変化の計測および試験体への滑り止め塗装の塗布、浸透探傷試験を用いた溶接ビードの欠陥確認の実施である。また、実施工に近い試験内容の再現性を高めるため、実際の現場作業者が溶接することとした。

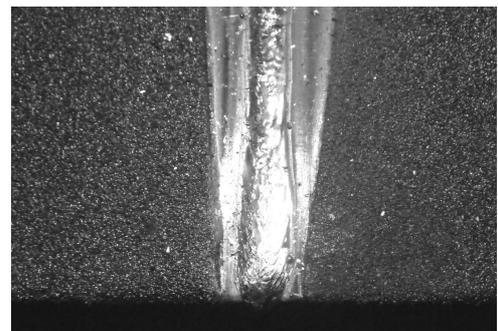
図-6 滑り止め塗装を施した試験体の溶接状況

滑り止め塗装を施した試験体は、開先角度30度と50度共に滑り止め塗装の剥離は見られなかった。試験体の温度が最も上昇した開先50度の溶接線から10mmの位置における溶接後の滑り止め塗装の状況を図-6に示す。上記の位置では、温度センサーの計測結果は1パス目に250℃、2パス目に350℃を超える結果となり、2回の溶接施工において、耐熱温度180℃を超過していたが、滑り止め塗装に剥離は生じなかった。その要因として、温度上昇が一時的であったこと、耐熱温度180℃の値が余裕を含む数値であったことが考えられる。

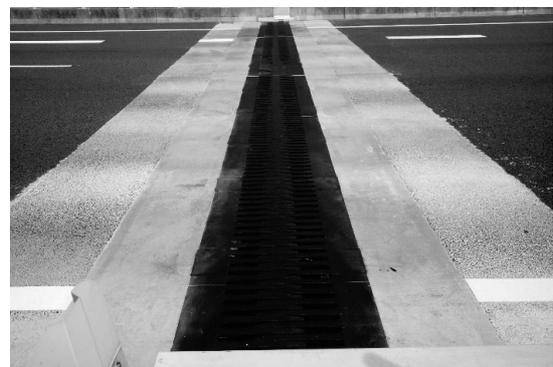
図-8 伸縮装置の設置・施工の完了状況

そして、事前の試験施工の実施等により品質を確保しつつ、図-8のとおり工事期間内に無事故無災害で施工を完了することができた。

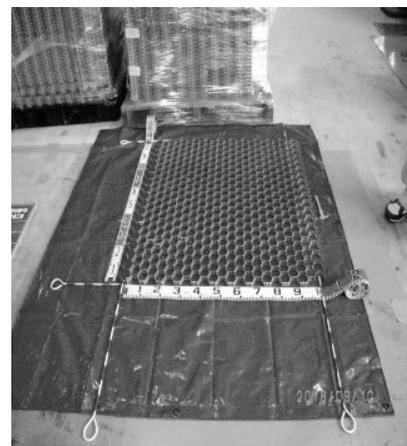
図-1 鋼製六角パネル

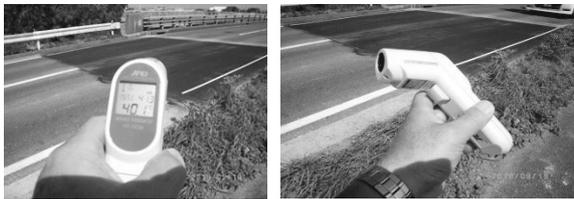
図-5 レーザー温度計

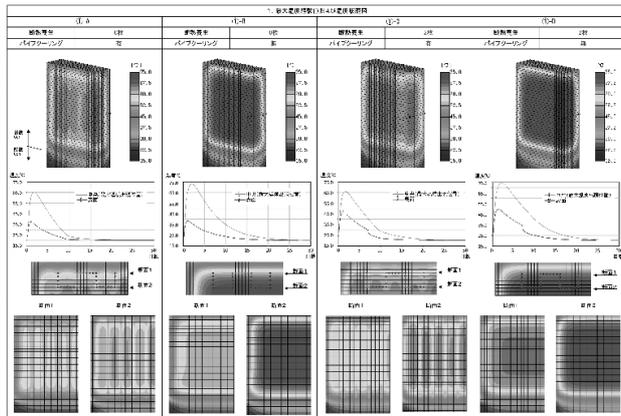
図-5 最大温度経験値および温度履歴図

パイプクーリングと断熱養生による温度差抑制の効果を確認するため、予備解析を実施した。その結果、モデル中心部において、ひび割れ指数は1.5程度であり、内部温度上昇を抑制するには、パイプクーリングの効果が大きいことが確認できた。また、既設橋脚による外部拘束の影響を受ける部位の指数が1.0程度となった。最大温度履歴を図-5、ひび割れ指数履歴を図-6に示す。

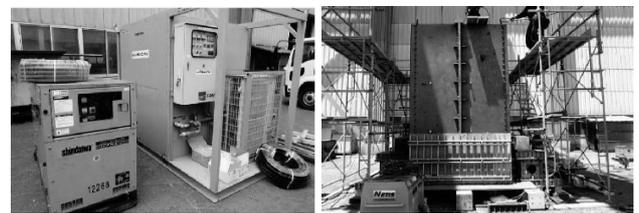
図-7 水温管理ユニットおよび施工試験供試体

施工試験の結果を温度応力解析に反映させ、コンクリート内部の温度履歴とパイプクーリングの

有無によるひび割れ指数を比較した。その結果、温度履歴は施工試験とほぼ一致した。

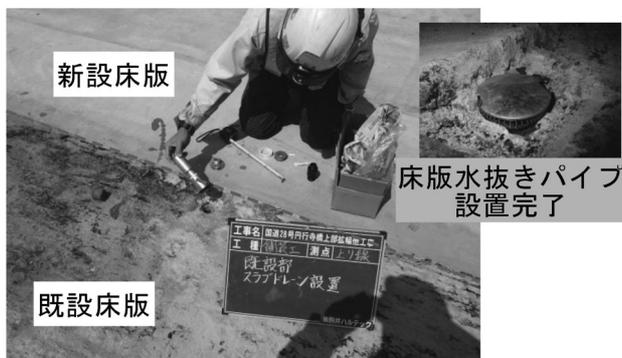
図-9 床版水抜きパイプの設置状況

以上の方針により、新設床版厚を確保して間詰部の床版を施工したが、既設床版の劣化と舗装打替え時の床版削り込みのために床版上面が不連続となる部分が数か所あった。床版上面の線形は既設部が山勾配で新設部は水平となっているため、この不連続部には既設床版側での床版上の滞水を防止するため、床版水抜きパイプを設置した。

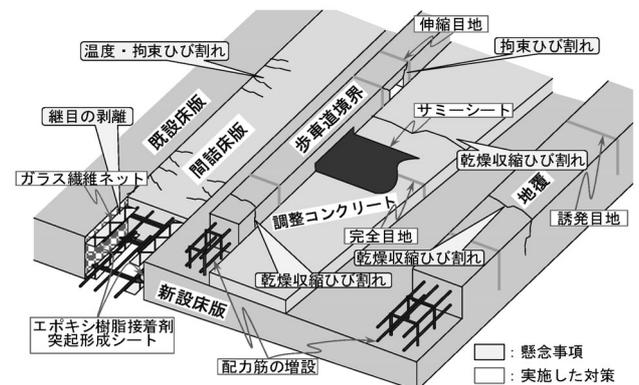
図-10 コンクリート品質向上対策概要図

間詰部を設置しての床版拡幅工法はこれまでも多数採用されているが、間詰部コンクリートにひび割れの発生しているケースが多いため、本工事については、間詰床版を含めたコンクリート全体について、発注者に対して以下の提案を行った。

配合は収縮補償の膨張材を加えた早強コンクリートとし、呼び強度を24N から30N へ上げることによるひび割れ抵抗性の向上を目的とした。

以上の結果、間詰床版部にはひび割れは発生せず、打継面からの漏水等は見られず一定の効果があったと考えられる。

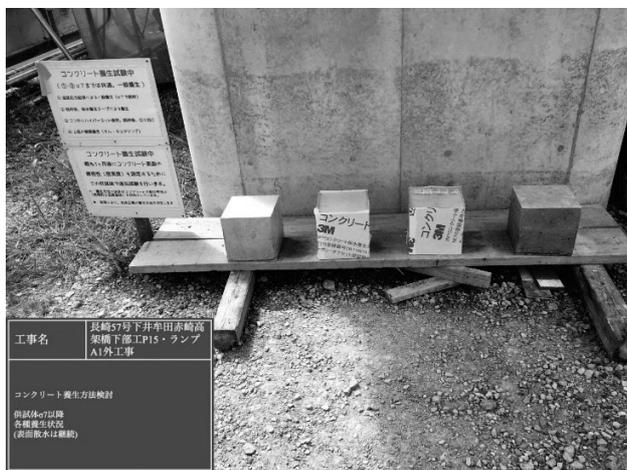
図-2 供試体作成（左より①②③④）

各供試体の共通事項とし、材令7日までは一般養生を行い、その後脱枠し材令28日まで各養生を行う。天端被膜養生については材令0日で行う。また本施工は主に構造体表面の乾燥防止対策として構造物外部をブルーシートで覆い直射等に晒さない事を前提としており、供試体も同条件とする。

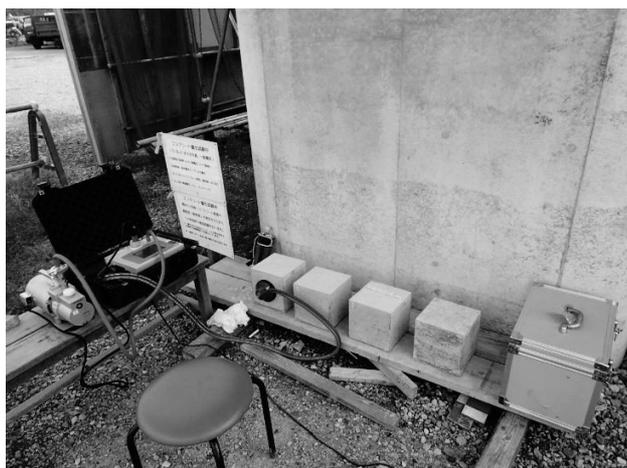
図-4 透気試験状況

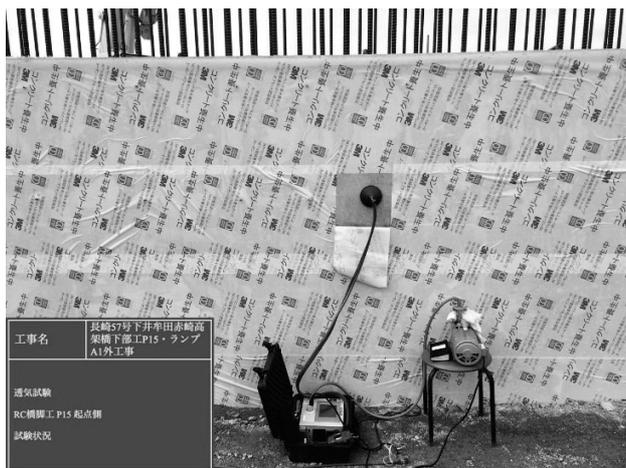
図-5 透気試験（本施工時）

本施工時の現場透気試験(図-5)はRC橋脚工の柱部で4カ所、供試体確認時と同じ材令(30日)で行った。材令28日経過後、試験箇所の保水養生テープを角30cm程度に切り取り、直後は保水効果を保っており表面含水比が高め(5.5%以上)であるため2日程度乾燥させた後、透気試験

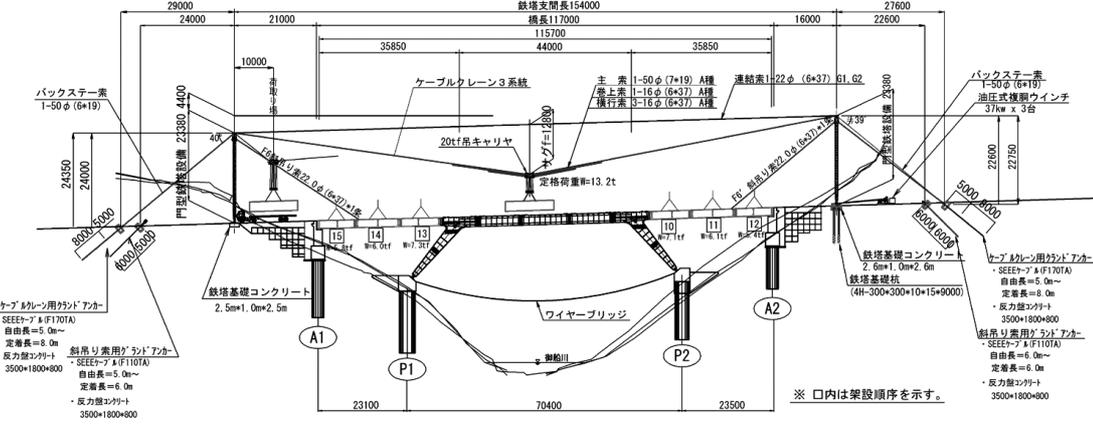
図-3 架設計画図 (その2)

本橋梁の架設は、①中央径間方杖部（ π 形部）の架設、②側径間の架設の順（図-2、3）に行った。方杖両脚部架設後の閉合部の出来形管理が重要となった。方杖部（ π 形部）両橋脚部ヒンジ支承間の位置・高さ・スパンが最も重要となり、支承アンカーボルトはフレーム構造となっているため、橋脚コンクリート打設後の調整が不可能であることからアンカーフレームの据付精度を確保

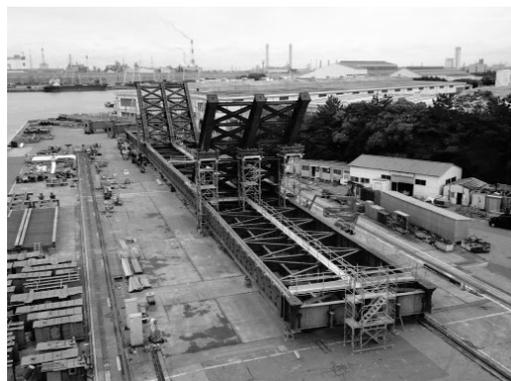
図-4 仮組立状況

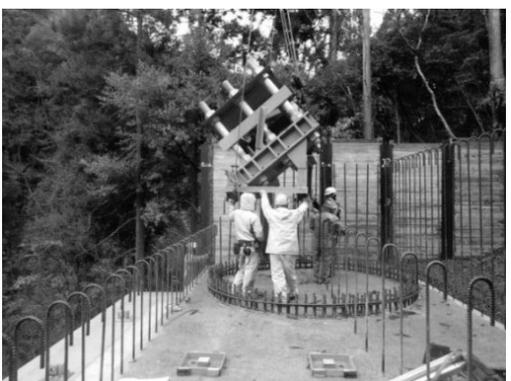
図-5 支承アンカーフレーム据付状況

支承アンカーフレームの据付作業は、平面位置、高さ、スパンを仮組立実測寸法に対して±0を目標に調整を行った。アンカーボルトを直接計測することが困難であったため、フレームの製作誤差を考慮し、テンプレート上に基準墨を設置し管理した。(図-5)

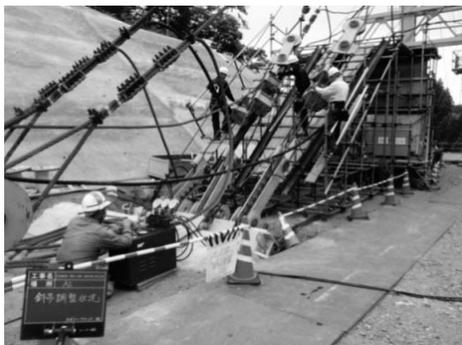
図-8 斜吊り調整状況

出来たため実測値と比較しても±5mmの精度で収まった。（図-8）

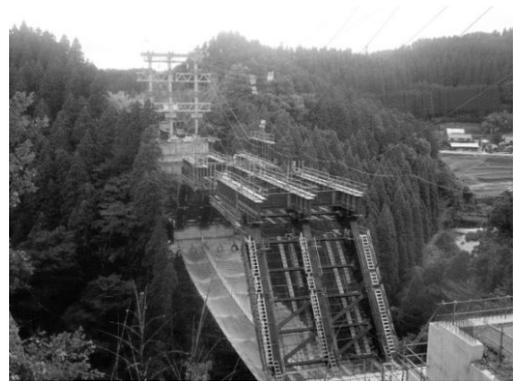
図-9 閉合ブロック架設状況

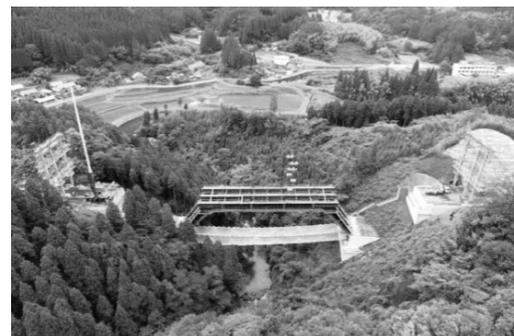
図-10 閉合ブロック架設完了状況

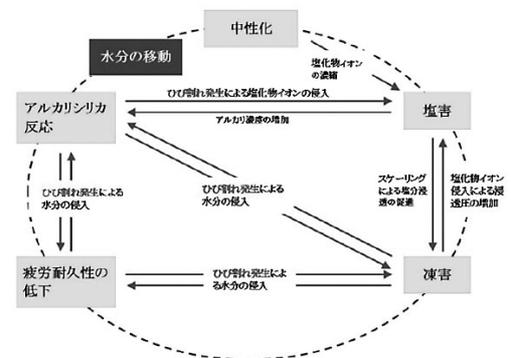
図-1 複合劣化相関図

- ・凍結抑制剤散布による塩分の影響を受ける地域である。
- ・凍結抑制剤に由来するアルカリシリカ反応が発生する可能性が高い。
- ・コンクリート中水分の凍結融解の繰り返しによる凍害が発生する可能性が高い。
- ・塩害・ASR・凍害による複合劣化

図-1に示す通り、ひび割れ発生により各劣化要素が相乗的に高める傾向が確認できる。したがって、コンクリートの内部品質（強度に関わる品質）に加え、表面品質（耐久性に関わる品質）を確保することが課題であった。

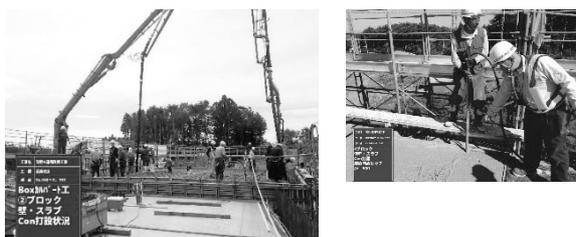
図-2 打設状況

③打設班体制を編成し、役割分担を周知した。締固めバイブレータとしてより振動効率の高いスパイラルインナーバイブレータ(NETIS:KT-110054-VE)、壁かぶり部分の締固めとして棒バイブレータを採用した。(図-2)

ポンプ圧送工 4名(2台×2名)
打設作業員 24名(うち左官工4名)

バイブレータ φ504本、φ404本
φ302本、壁用2台

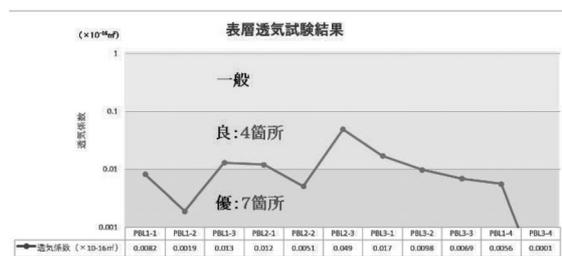
表層透気試験（トレント法）の計測結果に基づく品質（評価）のグレーディング

表層透気係数	優	良	一般	劣	極劣
kT (×10 ⁻¹⁶ m ²)	0.001~0.01	0.01~0.1	0.1~1	1~10	10~100

場打ち函渠の品質確保も満足できたと考える。品質評価については、目視評価判定結果（図-9）および表層透気試験結果（図-10、11）を添付する。結果も非常に良好であり、発注者からも高評であった。（図-12）

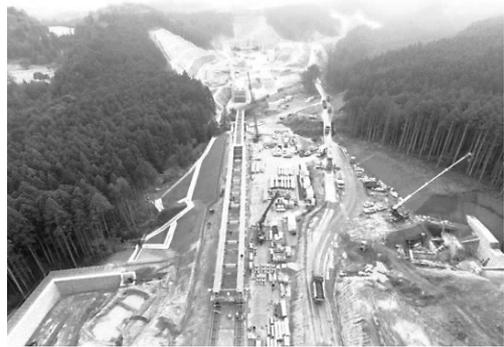
図-2 下り線 送り出し架設状況

送り出し架設および送り出し後の桁降下作業中は生活道路である町道山田水沢線は通行止め規制を行い、架設作業を行わない時は交通解放するも

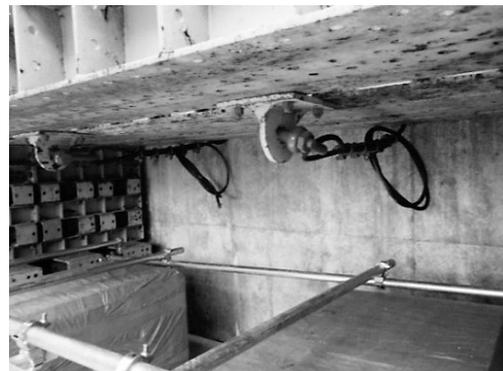
図-3 ワイヤーロープによる設備の固定

- ・ 橋台落橋防止孔を利用し、橋台上設備と橋台を直接φ22mmのワイヤーロープでつなぎ、更なる転倒防止を図った（1設備に対して2本以上のワイヤーロープを設置する）。これにより、転倒に対する水平耐力が約480kN増加した。

通常の仮設構造物の転倒対策の他に上記2項目を実施することで、地震時水平力に対して約38%増の余裕ができた。通常の転倒防止対策に加え、仮設構造物を二段構えで物理的に制約することで転倒リスクを低減することができた。

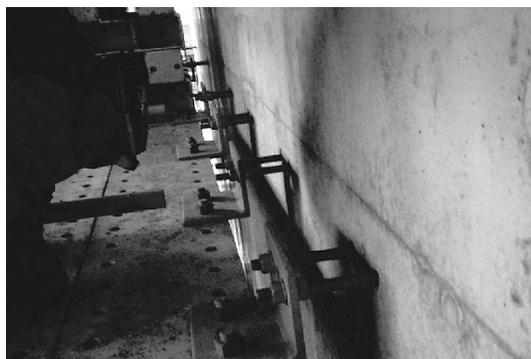
図-4 転倒防止アンカーによる設備の固定

- ・ 橋台橋脚上設備の基部に通常設置する転倒防止アンカーとは別に、水平力作用位置にパラペット前面と設備を連結する転倒防止アンカー（M20ホークカットアンカー）を14本以上設置し設

備基部に作用する転倒モーメントを低減させる。これにより、転倒に対する水平耐力が約990 kN増加した。(図-4)

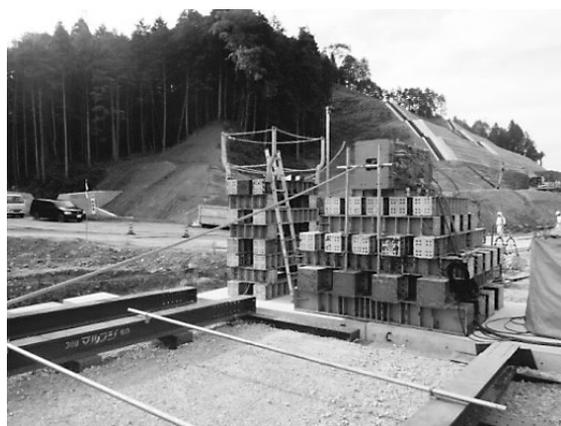
図-7 送り出シヤード後方の逸走防止装置
