目 次

I. 技 術 論 文

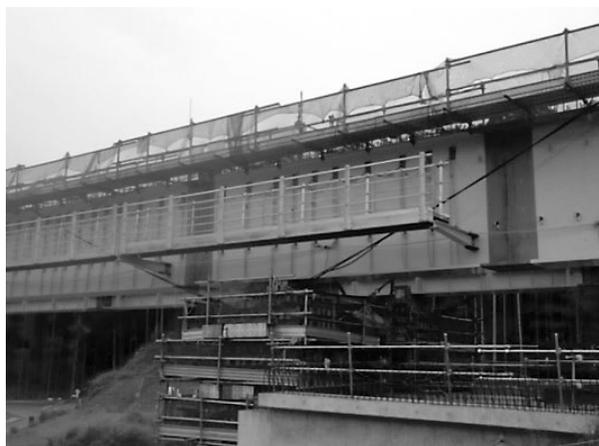
図-8 橋台での桁固定状況

台橋脚上設備の梁材上に設置した10 t ~ 20 t 耐力アンカー金具とレバースタック (6 t 耐力) + $\phi 22\text{mm}$ ワイヤロープ (ループ使用) + シヤ

ックル RS16で確実に固定した。確実な桁固定を実施することで無事に交通解放することができた。(図-8)

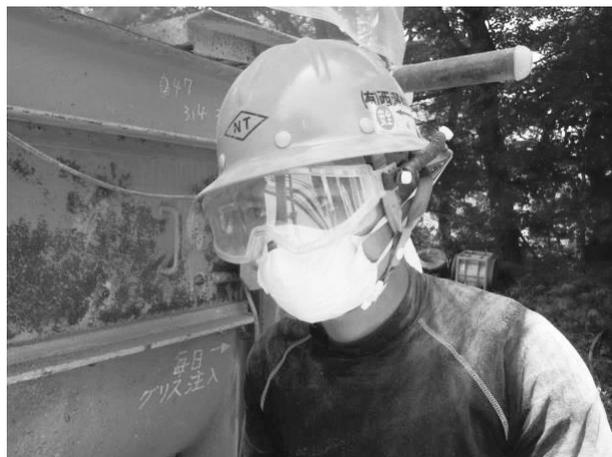
作業員各人にもセメント類を取り扱う粉塵障害のリスクを理解し、保護具の着用を常日頃から意識してもらおうと考えた。(図-2)

図-2 保護具着用状況

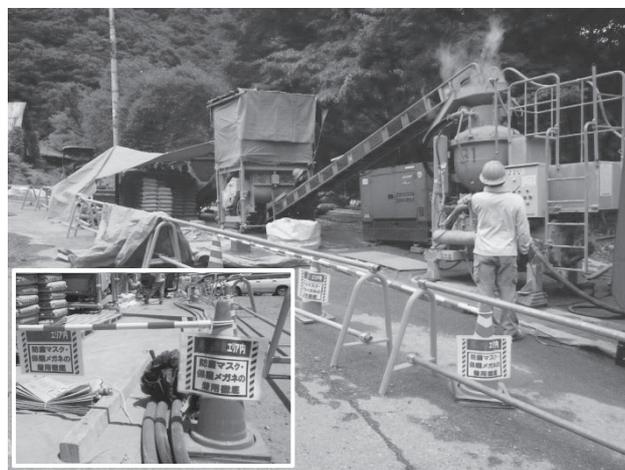
吹付プラントヤードには、粉塵作業エリアであることを明示した。掲示物とカラーコーン等でエリア分けをすることで、誰が見ても他の作業とは区別されたエリアであると判るようにした。このような工夫により、新規で作業に携わる作業員にも危険性を意識してもらえるようにした。(図-3)

図-3 粉塵作業エリアの明示

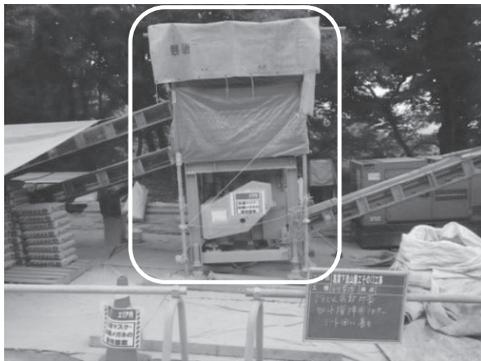
吹付プラント作業の中で最も粉塵が飛散する瞬間は、攪拌ミキサーにセメントを投入する瞬間である。そこで、攪拌ミキサーの周りを防塵シートで囲い、投入口以外の3辺からの粉塵飛散を防いだ。(図-4)

図-4 攪拌部の防塵シート養生

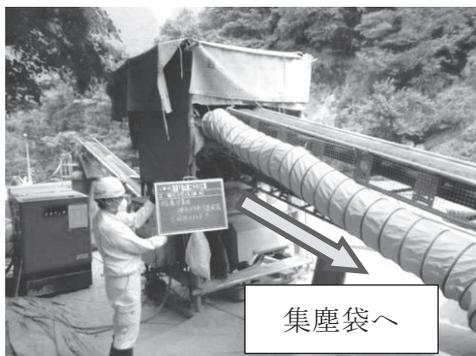
また、材料の投入口には、井戸内作業に用いられる送風機の吸引側のダクトを設置した。そうすることにより、材料投入口から飛散する粉塵を吸引し、送風側のダクトの先につけてある集塵袋に集塵した。(図-5)

図-5 粉塵養生部の排気ダクト設置

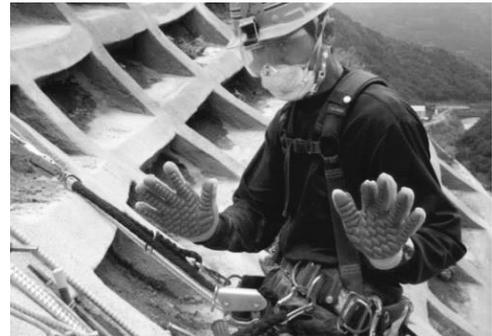
安全教育での振動工具取り扱いに関するリスク説明と共に、手に伝わる振動が軽減される『防振手袋』を配布した。(図-6)

図-6 防振手袋 着用状況

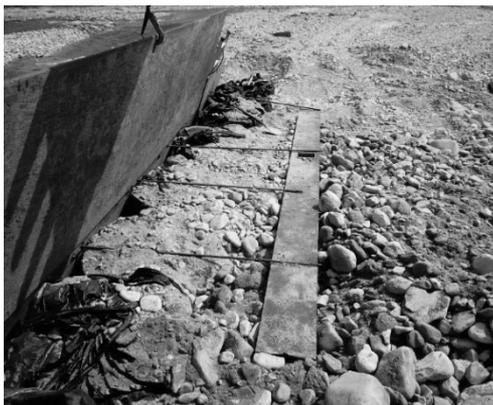
図-6 固定状況写真

2段目のH形鋼の設置状況と2段目鉄板設置状況

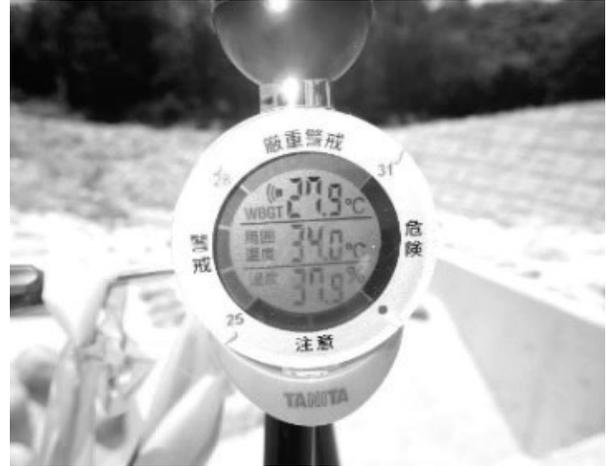
図-11 熱中アラーム測定時写真

〔 7月30日11:34の実際の表示 〕
 周囲の温度 34.0℃
 W B G T : 27.9℃

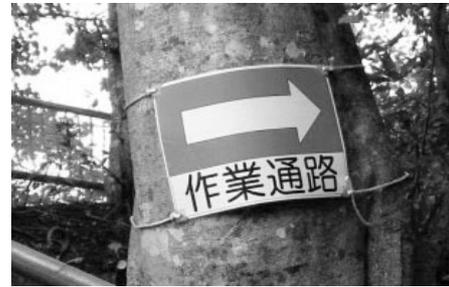
図-8 第2段階

第2段階として、目に付きやすい場所に「作業通路」の掲示を行った。安全通路の方向を示すだけで、近道をする作業員に対しては、何も注意喚起をしていない状態である。

結果は57%と約1割減ったが、依然として過半数の作業員が近道をしたことになる。

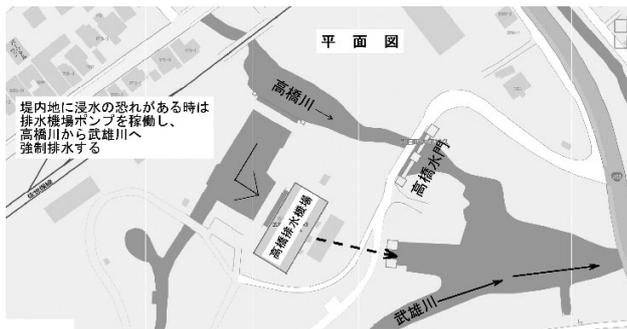
高橋排水機場は、河口部から河川延長で約27km上流に位置し、大雨等により高橋川の堤内地が浸水する恐れがある場合には、高橋川から武雄川へ強制排水することで、浸水を防止する役割を担っている。(図-2)

図-2 平面図

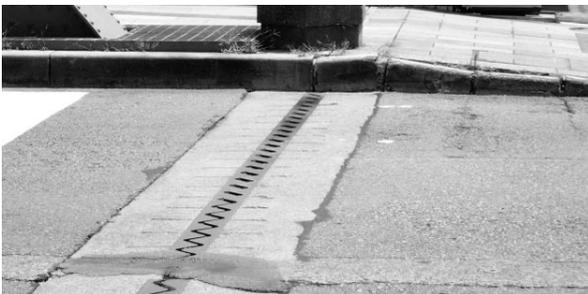
図-2 伸縮装置損傷状況（車道部の段差）

経年劣化により伸縮装置が漏水し橋台部が湿潤状態となっていた。

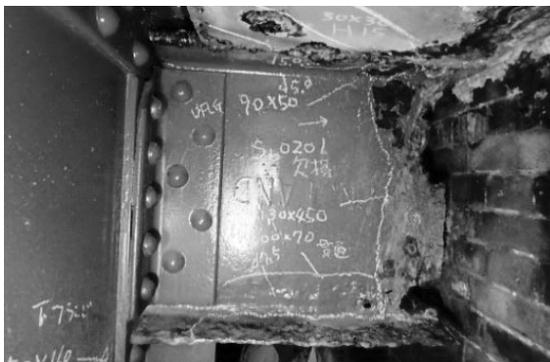
図-3 端縦桁の著しい腐食
（伸縮装置からの漏水が原因）

上弦材や斜材から集水し雨水が落下したことによる下弦材格点部の部材腐食損傷及びレーシングバー部材欠損していた。

端縦桁、下横構、レーシングバーは腐食が著しいが活荷重載荷時の影響も少ないため昼間に構造の安全に配慮しつつ部材を交換した。当て板補強と同様にリベット孔位置を詳細な計測を行い原寸し製作した部材を設置した。

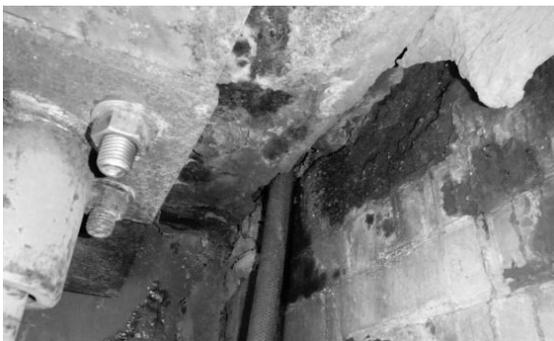
図-4 橋台損傷状況
（伸縮装置下部）

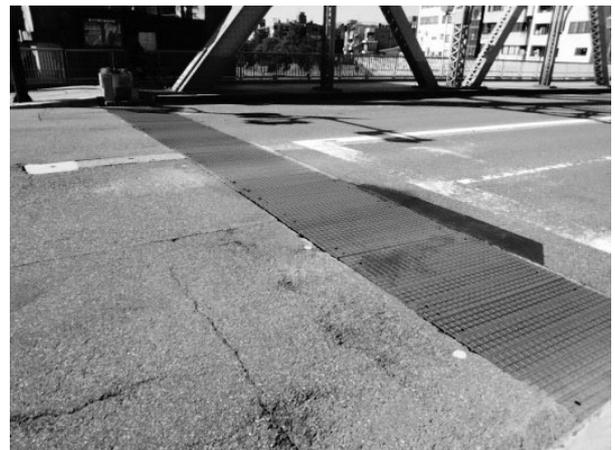
図-5 特注覆工板（昼間時交通開放）

劣化した床版及び橋台コンクリートの幅に合わせて特注覆工版を製作した。これにより昼間の交通解放を可能とした。

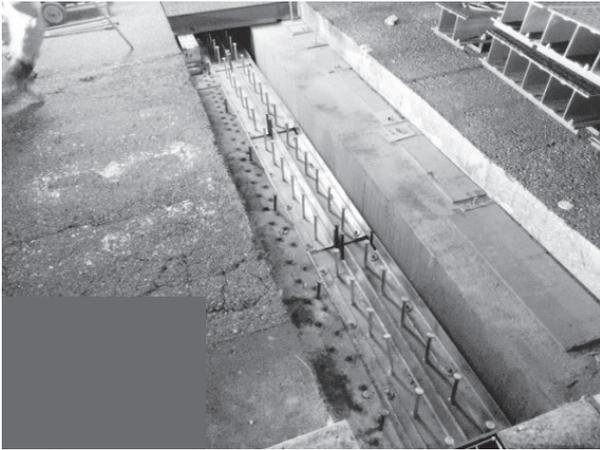
図-6 鋼製型枠設置

床版コンクリート部にスタッドジベル付きの鋼製型枠を採用し、鉄筋量の低減と工程短縮及び橋桁との一体化を図った。また鋼製型枠は伸縮装置下部の漏水対策としても機能した。

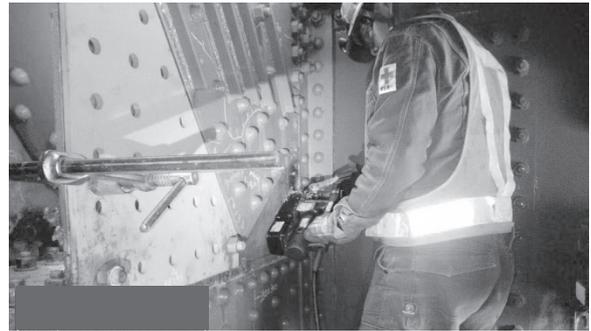
斜材ガセットプレート、下弦材、端横桁は昼間交通開放時しながら施工を行うため部材取替ではなく、当て板補強を行うこととした。

図-8 斜材ガセットプレートリベット撤去
（アトラーで削孔）

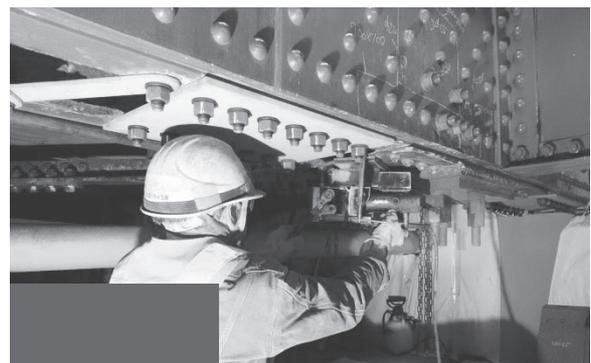
図-9 下弦材当て板部リベット撤去
（アトラーで削孔）

犀川大橋は、主に形鋼と鋼板をリベット接合した部材でトラスを構成しており、リベット孔位置の詳細な図面は残存していなかった。

撤去したリベットは、変形していた箇所もあり経年劣化の影響もしくは当時の施工によるものかは不明である。リベット撤去時にはハンマー打撃と油圧ジャッキを併用しなければならないことが判明し、今後の補修工事の参考となった。

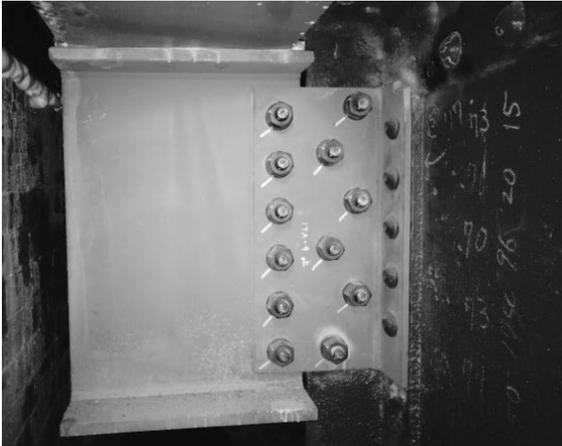
図-10 端縦桁交換

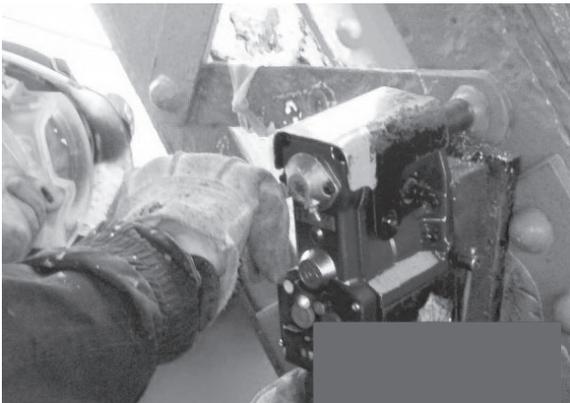
図-11 レーシングバーリベット撤去
(アトラーで削孔)

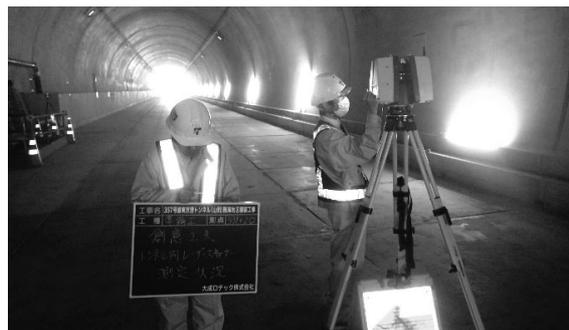
図-3 TLSによる計測状況

TLSは固定式であり、計測作業では器械の据替えがあるのに対して、新技術として認可されている地上移動体搭載型LSは、トータルステーションで自動追尾し、位置情報を取得しながらレーザースキャナーを移動させるため、器械の据替え時間が省ける。本現場ではこの2種類のレーザー

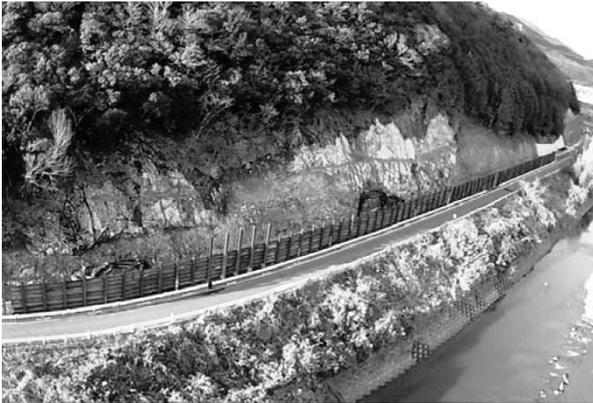
図-2 仮設防護柵設置状況

①工事着手前に、所轄警察署、小・中学校、地元自治会と協議を実施し、仮設防護柵を含めた工事内容について説明を行い、硬岩破砕片の飛石防護対策に十分理解を頂いた。片側規制道路沿いに仮設歩行者通路を確保した上で、仮設防護柵(親杭H型鋼+横鋼矢板Ⅲ型)を高さ $H=4.0\text{m}$ で設置し(図-2)、一般道路帯への飛石防止対策を行った。仮設歩行者通路を通行する通学生には交通誘導員を帯同させ通行することで、一般車両運転手への視認性を高め、接触事故等の危険防止にも努めた。

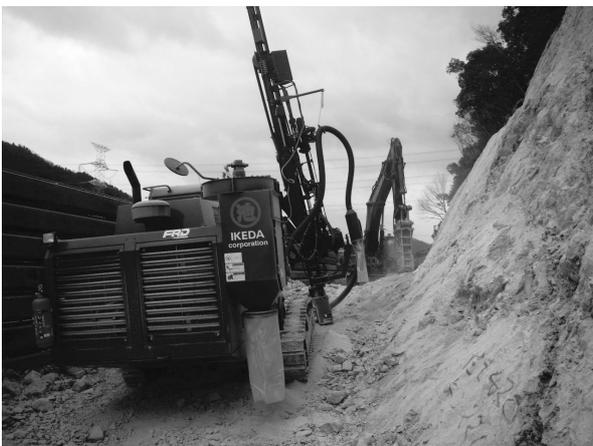
図-3 併用掘削状況

②クローラードリルを導入し、50cm間隔で削孔することにより、自由面を増大させた後、大型ブレイカーにて硬岩掘削破碎することで（図-3）、サイクルタイムが早まり、工程を想定より1ヶ月短縮することが出来た。また、自由面を多くとることで飛石が格段に減少し、①の問題の抑制も図れた。

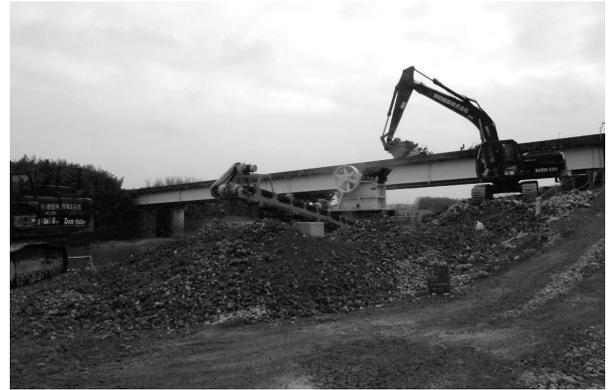
図-4 破碎機による硬岩破碎状況

③掘削した硬岩を破碎機（図-4）で破碎・粒度調整した後、碎石としての材料試験を実施し、側溝工の基礎碎石・舗装工の下層路盤材としてリユースを行った。硬岩残土を再利用することで、破碎費用は掛かったものの、環境負荷の低減に加え、残土処分地への投棄料、並びに碎石の原材料費の縮減を図れた。

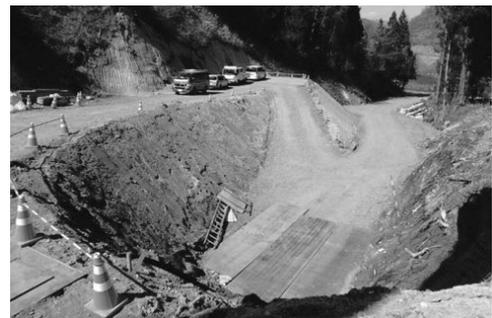
図-4 スwitchバック道路

した。着手当初、オペレータはスイッチバック形状がイメージできずに苦労したが、次第に設計通りの造成が進むにしたがい、現地との擦り付けの不一致を調整し提案できるようになってきた。

クレーンは計画通りに上方の作業ヤードで組立できるが、製品を運ぶトレーラーが切り返し登板できるほどスイッチバック部に余裕ができず、プレキャストボックス製品の受け取り場所について検討する必要が出てきた。トレーラーを一般道から後進させ、下方のスイッチバック部より製品を吊るしか方法がなかった。しかし、クレーン設置場所は盛土であるため強度がなく、製品を荷吊りしたときアウトリガに掛る荷重に法肩が崩れる可能性があった。そこでアウトリガの接地荷重を計算し、これに耐える強度に地盤改良を施工するようにした。

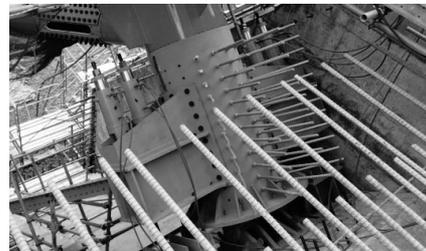
図-6 横ぶれ防止設備

（図-6）架設中の強風や地震時における桁の横ぶれを低減することにより、アーチ部材、作業足場との挟まれ事故防止、アーチ架設中の安定性が図られ作業員の安全確保に努めることが出来た。

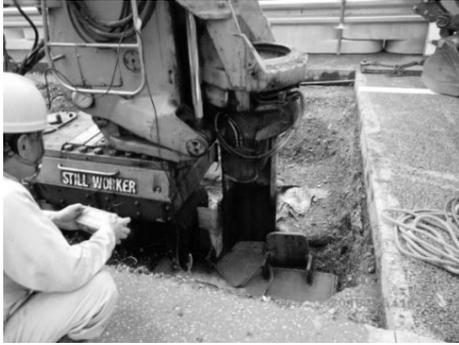
図-2 土べら落とし板有り

突っ張って押さえるように、土べら落とし板の形状寸法を設定した。

製作した土べら落とし板を使用して鋼矢板を引き抜いてみたところ、土砂の共上りを大幅に抑えることができた。(図-2)

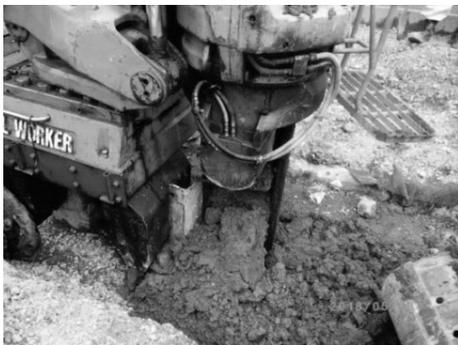
図-3 土べら落とし板無し

また、試しに土べら落とし板を使わずに鋼矢板を引き抜いてみたところ、多量の土砂が鋼矢板に付着して共上りしてしまいました。(図-3) このような状況になってしまうと、引き抜き跡の充填も困難であり、見えないところに空隙を残してしまうことになる。

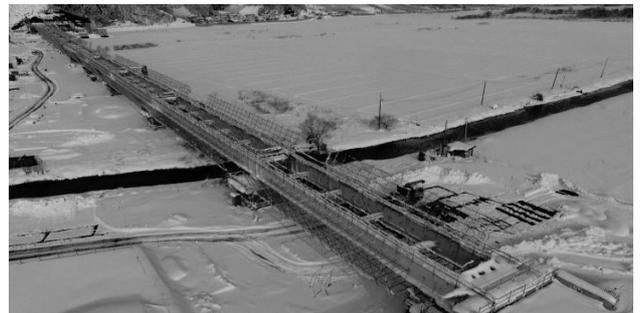
図-5 足場(骨組)設置状況

桁架設終了後は、次年の床版工事開始にあわせ足場組立を開始しなければならなかったが、豪雪地帯でもあるため、図-5に示すように骨組のみ残置することとし、安全ネットについては一時撤去して床版工開始の直前に再度設置することで工程を進めた。

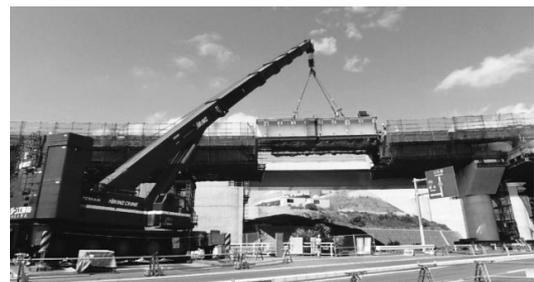
図-6 J24-J25落とし込み架設

河川上のJ22-J24のブロックは落とし込み架設を行った。(図-6) J4-J5間の架設と同様に主桁腹板ボルト孔の拡大孔処理、主桁引き込み装置を使用し、架設作業時間の短縮を行った。

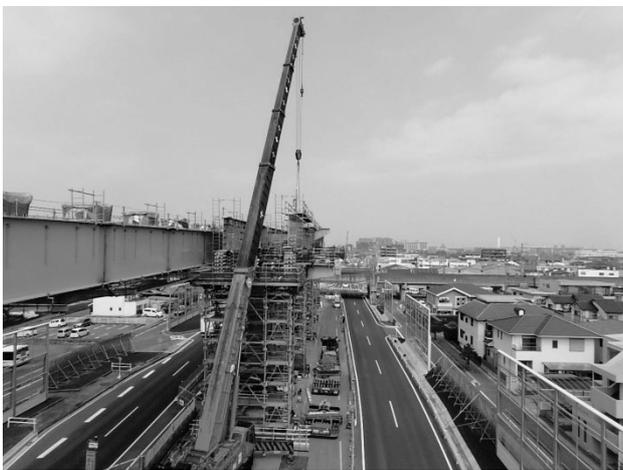
図-3 内回り側径間架設状況

にて2ブロックを地組立てしたブロックを低床ポルトトレーラーに積込み、所定の位置まで運搬して架設を行った。架設は170t吊油圧クレーンにて外回りから内回りの順に地組、運搬、架設を繰り返し行い、桁調整、現場継手工（本締め、現場溶接）、吊足場組立完了後に横取り架設を行った。

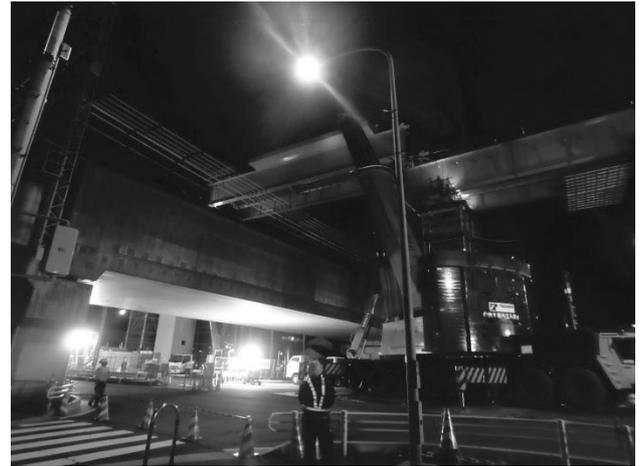
図-4 近鉄上の架設状況

近鉄上の架設方法は作業ヤード内にて3ブロックを地組立てしたブロックを夜間通行規制して多

軸式特殊台車にて所定の位置まで運搬して550t吊油圧クレーンにて架設を行った。

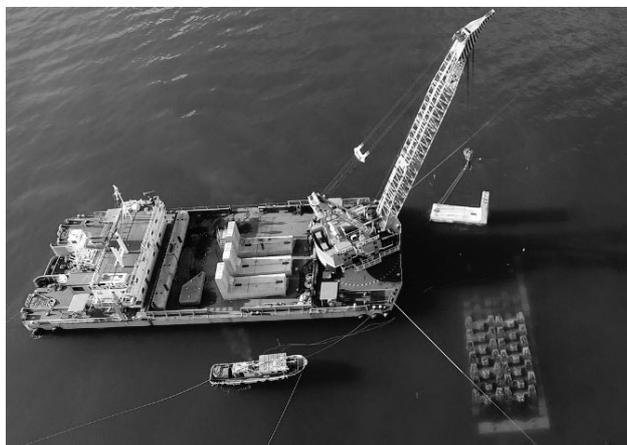
図-4 連結したL型ブロック据付状況

向きで据え付けることで、L型ブロック内の必要重量を確保しつつ、施工性と安全性を確保することができた。

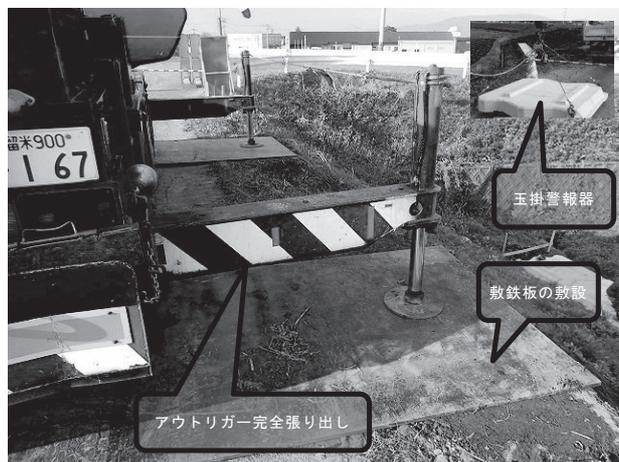
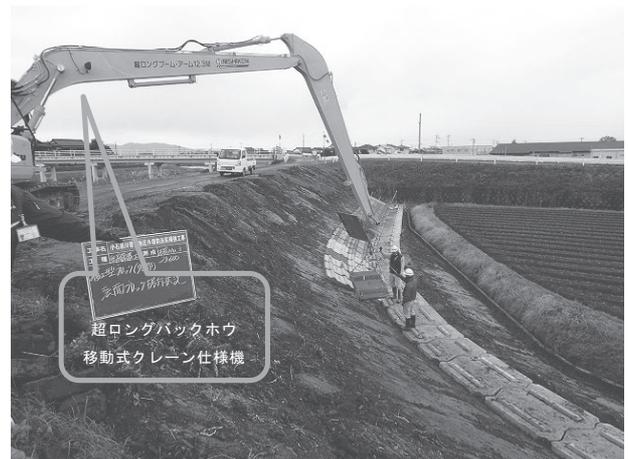
法面ブロックを据付けする前の法面整形は、バックホウ(0.45m³)では、作業半径が不足した為、超ロングバックホウ(12.3mブーム)を使用して法面整形を行った。

使用した超ロングバックホウは、移動式クレーン仕様機であり、クレーン能力上法面ブロックを据付ける事が可能であった為、ラフテレーンクレーン(13吊)ではなく、超ロングバックホウによる据付け作業を行った。

ラフテレーンクレーンで据付け作業を行った場合は、吊荷の作業半径を超える前にクレーン本体の設置変えが発生し施工性が落ちる。その為、超ロングバックホウによる法面ブロック据付け作業を行う事により、クレーンの移動時間の短縮と施工性が向上し工期の短縮にも繋がった。また、法面ブロックを吊込む時に、予めブロックを2割勾配に傾けて吊る事により据付け作業を迅速に行う事ができた。

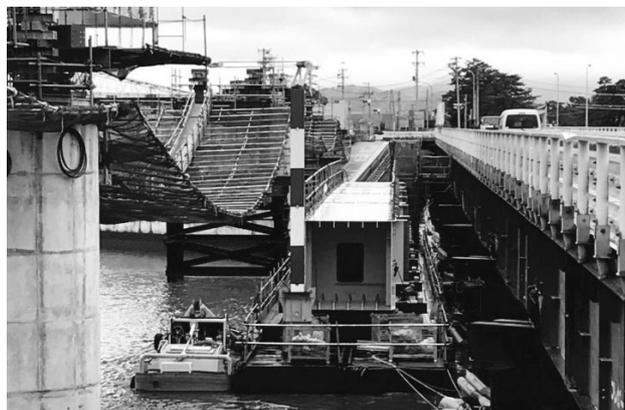
図-2 ユニフロート上での地組立

当初計画では、仮橋上での主桁の地組立てを行うこととなっていたが、地組立て架台の組立て・設置・撤去や地組・架設について使用するボルト等の資機材の準備・片付け等に時間を要するため、

河川上に地組立て架台を搭載した組立式浮体作業床『ユニフロート』を設置することにした。

地組立て時はユニフロート（浮体）上に重量物を搭載するため重心が変われば本体の傾きも変わる。主桁の地組立てはユニフロート中央より両端へ向かう順でジョイント作業を行った。同じく搭載する機材に関しても本体を水平に保つための配置には特に留意した。地組立て後はユニフロート上でTCB本締め、桁上手摺、吊足場の設置を行い、架設することが出来た。

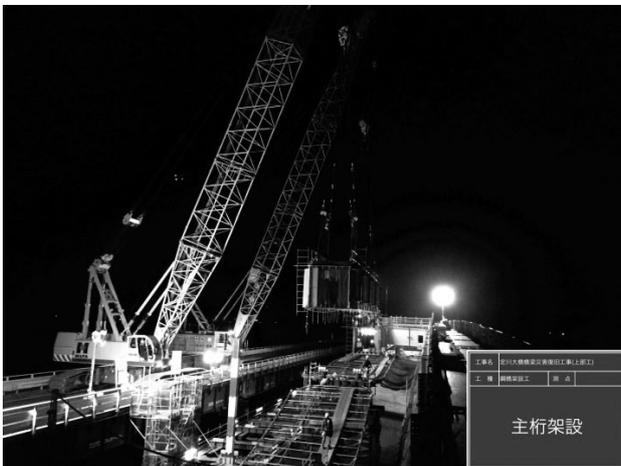
図-3 相吊り架設状況

次に、ベント基礎と旧下部工基礎との干渉についての改善点として、主桁の地組立てを2ブロックから4ブロックに大型化し、ベント設備を6基から3基へと変更した。地組ブロックを大型化したことによりブロック重量が増大し150tクローラークレーン1台による架設が不可能となった。また、仮橋上の幅員も制限がありクローラークレーンのランクアップも望めないため、2台の150tクローラークレーンを使用して相吊り架設を採用した。

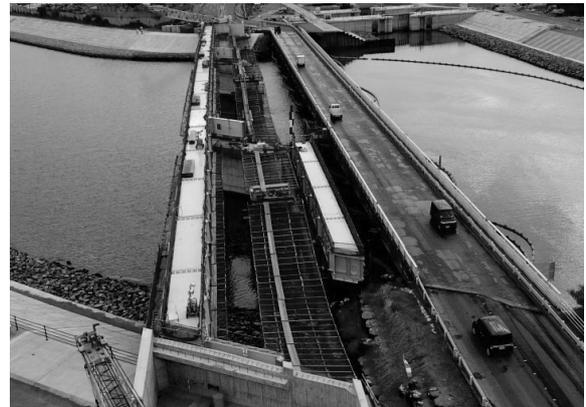
図-4 横取り完了

架設に関して工夫した点として、相吊りのクローラークレーンの作業半径にも限界があったため、仮橋より奥側のG2桁を手前のG1ラインに架設した後にG2ラインまで8.4mの横取りを行い、G1桁を架設した。（図-1）

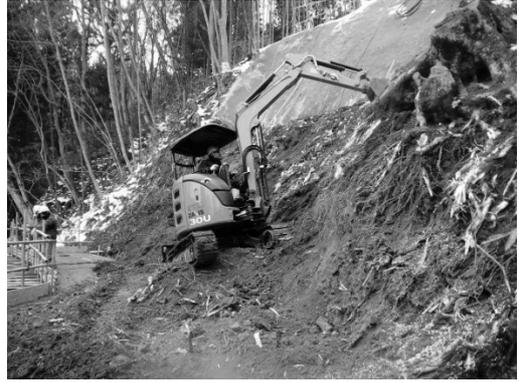
図-4 重機足場による切土作業状況

法面掘削作業にあたり、切土法面の小段高に重機足場を設け（図-3）、索道で左岸側から重機を運搬した。その足場を利用し斜面を切り込み、重機作業で切土を施工することができた。

この足場（図-3）は、切土、法面モルタル吹付、鉄筋挿入工と進む中で、作業員の足場となり、直高約15mからの転落防止対策という安全面でも効果があった。さらに、鉄筋挿入工の仮設足場の基礎となり、足場組立作業の資材荷受場に利用

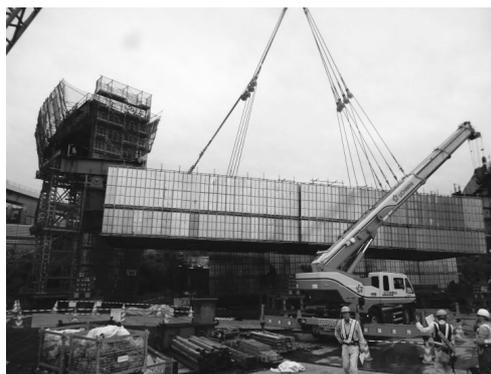
図-5 試験吊り状況

鋼桁大ブロックは、架設時の既架設桁間（仕口間）の遊間（隙間）調整が困難な剛結橋脚間への落とし込み架設となるため、地組桁に $\pm 50\text{mm}$ の長さ調整桁（鋼桁仕口角度は逆ハの字）を設け、架設時期（10月）と日照の影響を考慮した同気温となる夜間に落とし込み遊間、仕口向き等の計測を行った。また、落とし込み架設は、片側モーメント連結、片側ヒンジ連結としたため、事前の試験吊り（図-5）にて仕口形状の計測を行った。以上の結果を長さ調整桁に反映した。仕口形状の調整は、張力管理が対応可能なイコライザーを使用したワイヤリング（8点+16点吊り）と油圧ジャッキを使用した玉掛設備にて、調整を行った。

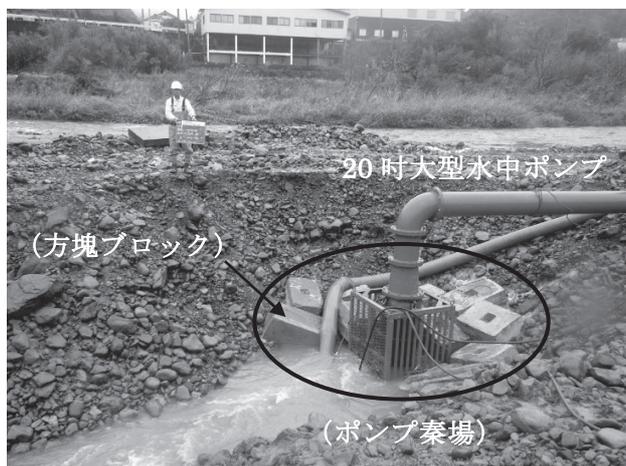
図-4 ポンプ釜場設置状況

次の工夫点は、水中ポンプ設置方法である。図-4のとおり、通常なら水中ポンプ設置箇所にはポンプの吸口部が完全に水没するように、釜場を設置するものであるが、今回はポンプの揚程高の制約により床掘最下面より50cm 釜場の底を低く設置した。これによってポンプ吸口部からエアーを吸上にくくなりポンプの揚程能力が上昇し効果的であった。しかし長時間使用していると、土砂で埋まることもあるため、釜場の周りに方塊ブロック等を並べ、それを防止していった。

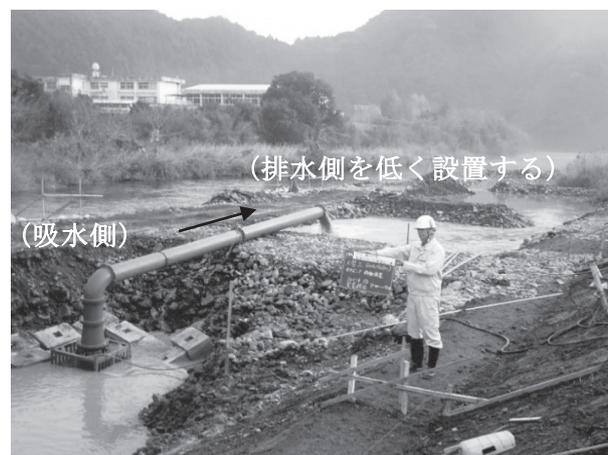
図-5 水中ポンプ配管状況

また、今回使用した水中ポンプは20吋(直径500mm)の大型水中ポンプであり、吸い上げ能力が大きいのでサニーホースより丈夫な鋼製管によって排水した。配管設置については、図-5のように、排水側を吸水側より少し低く設置することに

した。通常ポンプのサニーホースの感覚で鋼製排水管を設置すると、水替水位を低くしたいために、ポンプ吸水側をできるだけ低く設置しがちであるが、そうすると鋼製排水管のポンプの排水効率が減少してしまう。鋼製排水管の水平部分は排水側を吸水側より低く設置することが重要である。

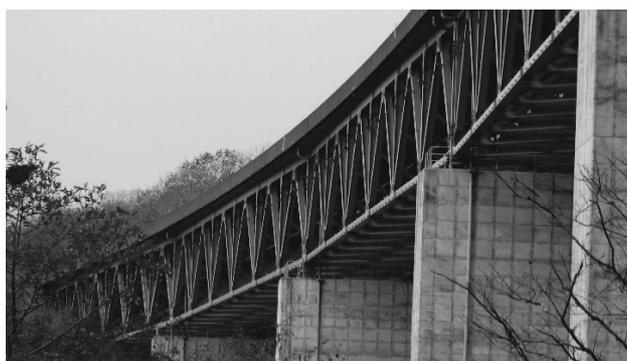
図-1 道央自動車道メップ川橋

本工事は道央自動車道メップ川橋上部工（3径間連続上路トラス橋：上下線2連）の鋼部材腐食による損傷箇所に対する健全性調査と応急復旧を行う工事である。健全性調査の結果、特に腐食損傷が進行している下横構と下支材に対して、応力超過や部材落下の危険性が確認されたため、当板材による適切な補修を早期に提案して施工する必要がある緊急性の高い工事内容となった。図-1に架橋状況を示す。

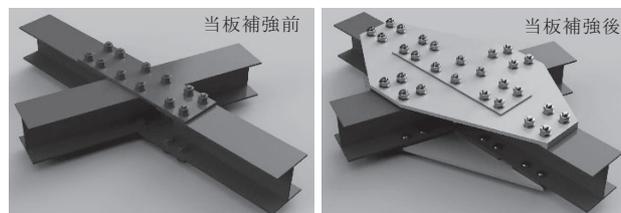
図-2 下横構部材交差部当板材の施工例

1) 当板材は既設ボルトを活かしたまま設置する必要があり、許容誤差3mmの円型開口に既設ボルトを通したまま既設添接板ごと接合する構造である。そのため既設ボルトの正確な位置出しが必要であり、腐食が著しいボルト部ではこれらの芯出し計測に対して、効率よく精度の高い測定が重要な作業であった。図-2に下横構部材交差部の当板材取り付け状況の例を示す。

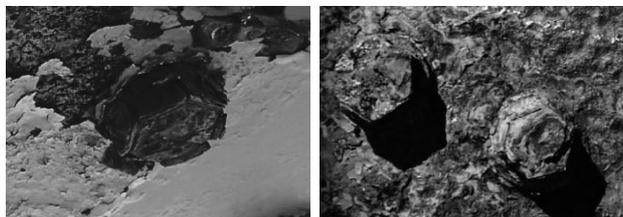
図-3 ボルト頭部腐食状況

ことが懸念された。また、既設ボルトの腐食は均一ではなく、テープ計測ではボルトの腐食状態により、ボルトの芯出し精度が落ちることが懸念された。図-3にボルト頭部腐食状況を示す。

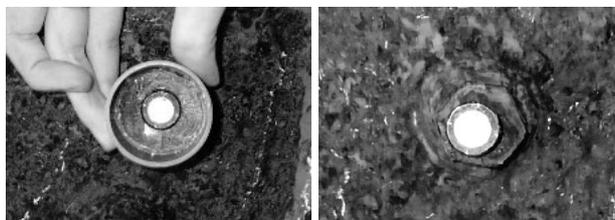
図-5 芯出し治具計測状況

2) ボルトの芯位置に正確にターゲットを設置する工夫として、ボルト座金に合わせたターゲット設置治具を製作し対応した。これは、ボルト頭部の腐食が著しい状態でも座金部に極端な部材腐食が見受けられないことから適用したもので、図-4に示すようにボルト頭部の変形腐食に影響されることなく、有効に機能した。治具は塩化ビニールパイプ(内径φ44)を使用したもので、治具内径中心にターゲットを設置できる構造とすることで既設ボルト中心位置を正確に捉えることが可能となった。この対応によりテープ計測時での算出値と竣工図書との乖離に対する精度向上が約10%向上する結果となった。図-5に治具を使用した計測状況を示す。

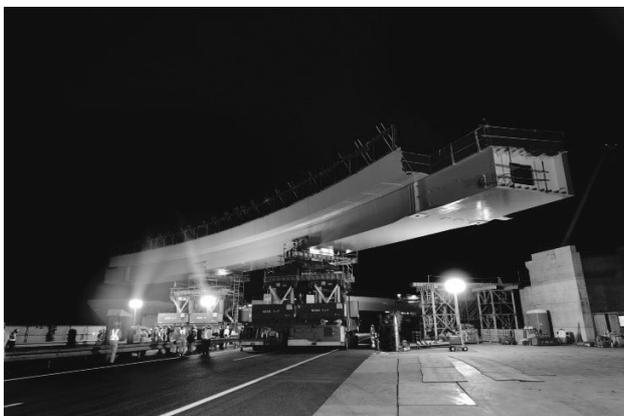
本線を跨ぐ支間約50mの中央径間は、キャリヤを用いた大ブロック一括架設工法（以下、キャリヤ架設）を採用。本線脇の地組立ヤードで組み立

図-1 キャリヤ架設状況

てた大ブロック2橋の架設を、2夜間の本線通行止めにて行った。

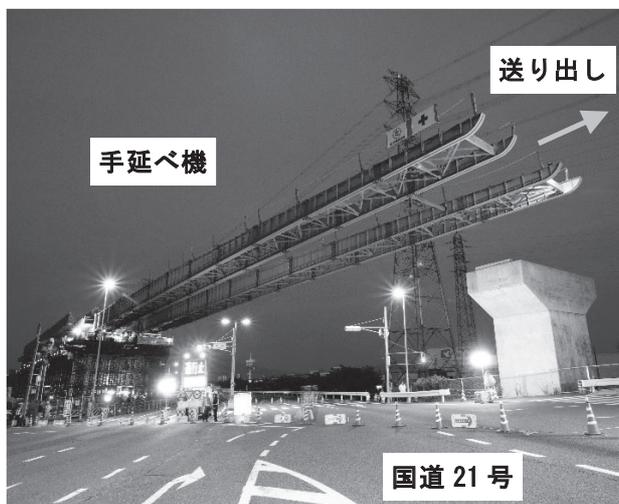
図-1 国道上の送り出し架設状況

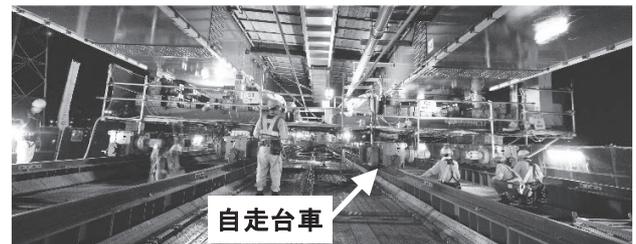
図-2 送り出し自走台車

さらに、送り出し架設中における自走台車の万一の故障等による点検作業での中断を回避するため、自走台車に加え、同等の推進速度を有すると同時に、送り出し中の逸走防止機能を兼ねた、エンドレスキャリー装置を併用して設置した。

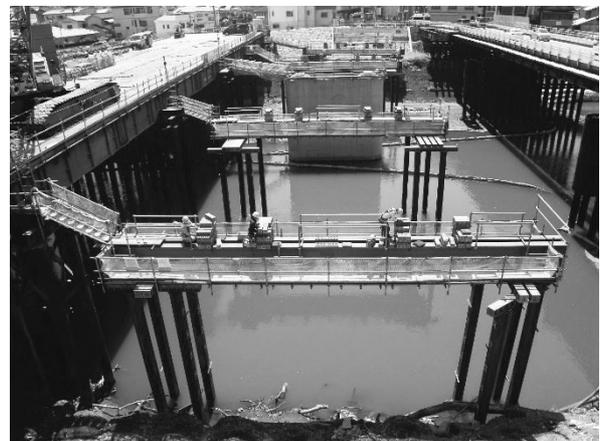
河川内の障害物となる橋脚位置は、発注者資料によりCAD上の平面図で事前に確認したところ、計画ベント位置がほぼ旧橋の橋脚位置となることがわかった。このため、杭位置を想定される橋脚位置から50cm程度離れた位置に打ち込むよう計画した。実施工時には杭位置を構台上から光波測距儀を使用して確認したが、河川内のB4～B6ベントのH鋼杭24本のうち3本が、旧橋脚に干渉し0.4～1.0m設計深度に到達しない高止まり

となった。本工事の杭施工に採用したダウンザホール工法では、無筋コンクリートであればそのまま掘削することができるが、鉄筋がある場合は機械の破損や河川の汚濁の恐れがあるため、継続して掘削することは回避した。また、ベントの構造上、杭位置を変更して再掘削をすることも困難であったため基礎杭の再照査を行うこととした。高止まり量は最大で1mであり想定支持地盤への根入れ量が4.6から3.6mへと減少したが、再計算した設計支持力に対して現場施工の管理記録から算出した推定極限支持力が上回ることができ、高止まりに対する基礎杭の安全性を確認することができた。図-4ベント組立完了写真を示す。

図-4 ベント組立完了

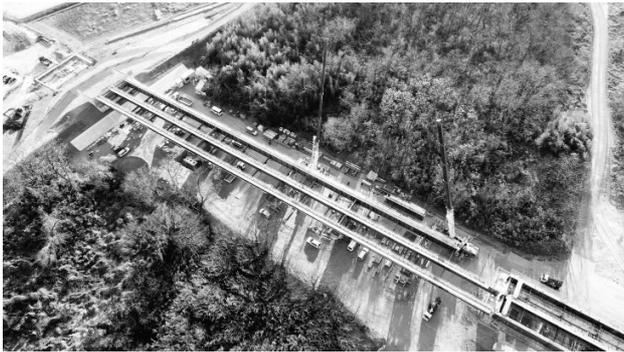
図-3 桁架設状況
(河川敷内でのトラッククレーン+ベント工法)

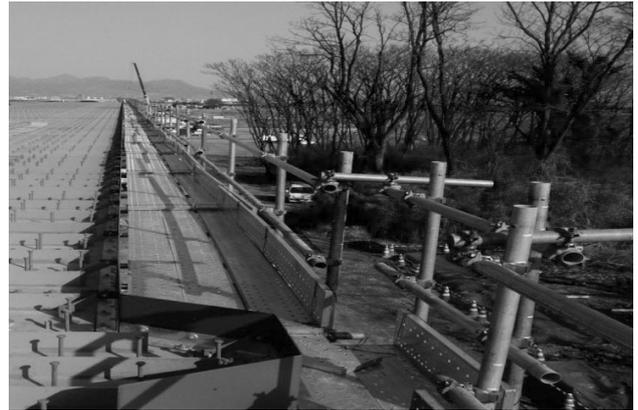
- ①床版・地覆の配筋やコンクリート打設を桁下吊足場解体後に行えるようにするため、合成床版パネルの下面に張出し足場を事前設置する。(張出し足場設置後、桁下吊足場の先行撤

図-4 合成床版張出し足場設置状況

去を行うため足場の設置期間が短縮される)

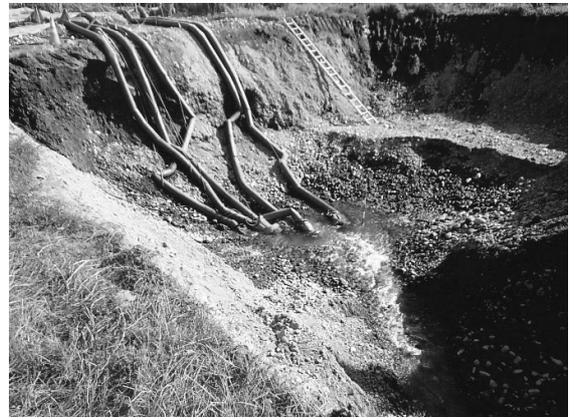
河川水位より1.45m掘下げる為、発注者と協議して施工箇所の上流側と下流側の2箇所で試験掘削を行い湧水の状況を確認した。その結果、2

図-1 試験掘削

箇所とも表土約50cmから下は砂利層（玉石混じり最大粒径約20cm）で表土に近い部分は幾分粘性土が混じっている為、崩れにくかったが掘り下げるにしたがって地山が安定せず、計画の高さまで掘り下げるには床掘箇所が大きく広がり、掘削土砂を場内運搬しての大規模なものとなった。（掘削3日、埋戻し3日）また湧水の量が多く8インチポンプ5台でも水替えを行うことが出来なかった。

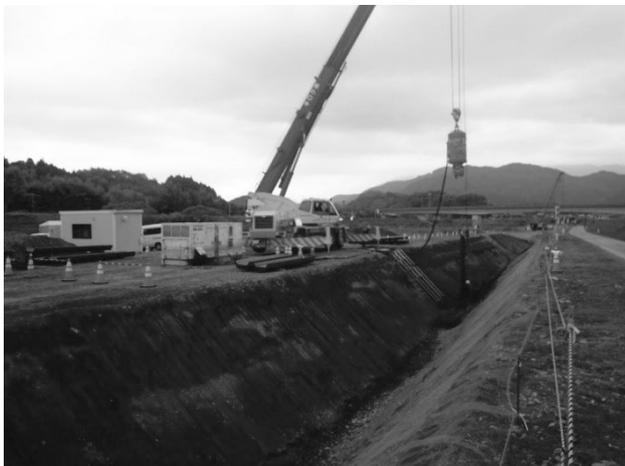
10月31日の工事一時中止解除に伴い、工期延長協議を行って3月30日までの工期となった。着手はブロック積施工の為、設計断面1:0.5勾配で掘削・床堀を行い、基礎底面を1.45m上げた事で湧水の発生なかったが、試験掘削同様に掘り下げるにしたがって地山が安定せずに崩れ落ち特に止水矢板打込み時に手元作業員への危険性があったので、発注者と協議して1:1.0勾配とした。(堤防側は遊歩道があるので1:1.0川側は承諾で1:1.2勾配での掘削) また止水矢板打込み時は、振動で掘削面の崩壊が予想されたので、その日の止水矢板打込み前にバックホウ0.7m³にて法面整形を行い、手元作業員の安全確保と地山の状態が確認できる様にグリーンネットを用いた。その結果、堤防側の地山の崩れは振動で地山が崩れるも

図-3 止水矢板打込み

のネットの下部に玉砂利が溜まる事で安全が確保され作業に支障はなかった。

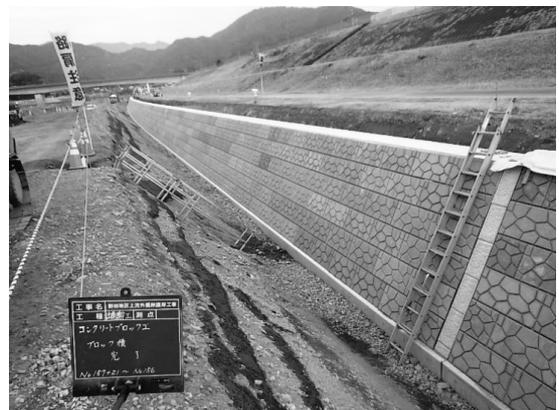
設計はm²当たり11個のコンクリートブロックでの標準施工であったが、設置時の手間及び日当りの施工量を比較検討した結果、人員の削減、施工量の増加が望める事から、材料費は割高になるがトータルしては大型ブロックを用いた方が有利と判断し横帯工も現場打をせず2次製品に代用できる物があったので発注者に承諾を得て使用した。ブロック積施工は1スパン100mまでブロックを積み上げ、次スパンの床堀土砂で埋戻しを行う事で、出水時の埋戻し時間の短縮を図った。その結果、大型ブロック及び2次製品を用いた事で機械費(バックホウ0.7m³クレーン仕様)及び材料費は高くなったが、施工量20m²(220個)/日が50m²になった。また11月以降は大雨が降った日はなく、急なダムの放水による水位上昇もなかったので、施工を中断しての埋戻しはしていない。

図-4 ブロック積

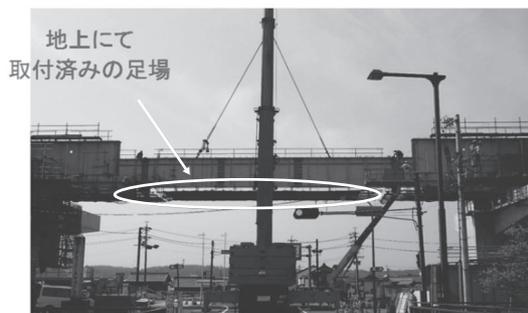
県道の通行止めを伴う作業内容を見直し、桁架設と足場組立を同時に施工することで規制回数を低減することができた。通行止め開始前の桁地組立て時に、地上にて取付け可能な吊足場を、主桁に設置してから桁架設を実施した。（図-3）これにより、桁架設と足場組立を別々に施工するよりも、通行止めを約2/3に低減することができた。

図-3 足場先行設置後の桁架設

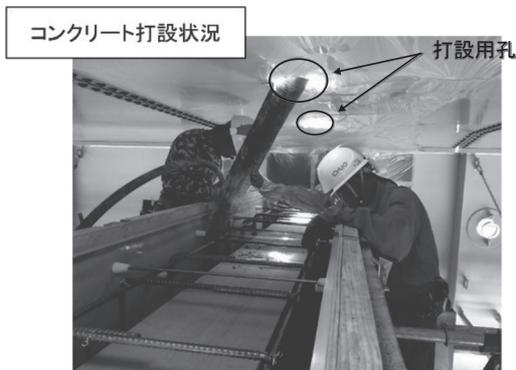
通常、巻立てコンクリート打設は、合成床板パネルを架設する前に施工するが、合成床板の底鋼板にコンクリート打設用孔を新たに設けることにより、後から施工できるように工夫した。（図-4）打設箇所の上空が塞がれる形状となるため、雨天時においても打設可能となり、工程遅延を防止した。また、全打設工程の中で最後となる地覆壁高欄コンクリートの配合を、設計24N/mm²から30N/mm²に変更し、強度発現を早めさせることにより、橋面部分引渡し時においても要求性能を確保することができた。

図-4 巻立てコンクリート打設用孔

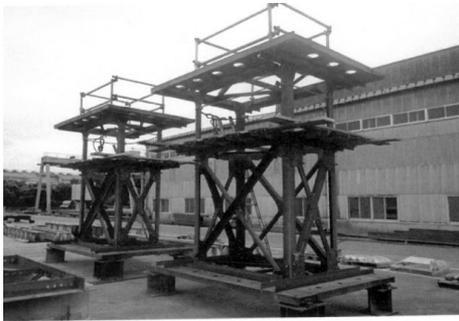
図-3 アンカーボルト固定冶具仮組み立て状況

アンカーボルト固定冶具は、発注図面になかったものの、施工上必要ありアンカーボルト設置後に架設する橋脚柱部の設置精度確保のためにも不可欠であると判断し、設計・製作を行った。このアンカーボルト固定冶具は、仮組立てをすることなく現場搬入することが一般的であるが、本工事では、アンカーボルトの製作精度の向上が橋脚架設時の設置精度確保にも繋がる重要事項であると判断し、工場での仮組立てを実施した。(図-3)

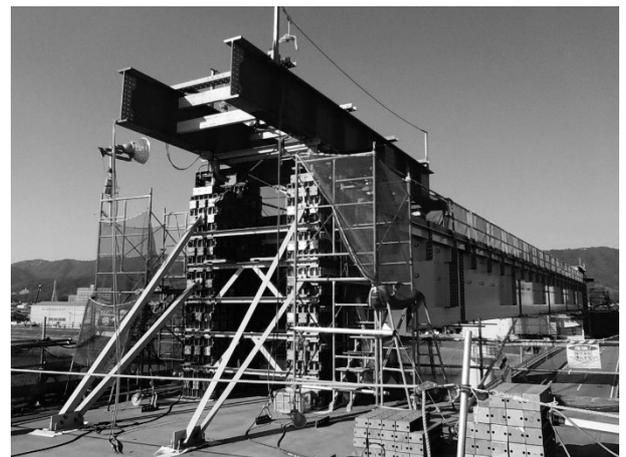
ぞれの降下設備を固定する水平材を設置し、倒れ止めのアングルおよび主桁上のスタッドボルトにて既設桁に強固に固定した。この対策により、サンドルの傾きを抑える事が可能となり、安全に降下作業が進み、3.5m を最短で1晩で降下することが出来た。

図-4 降下設備固定状況

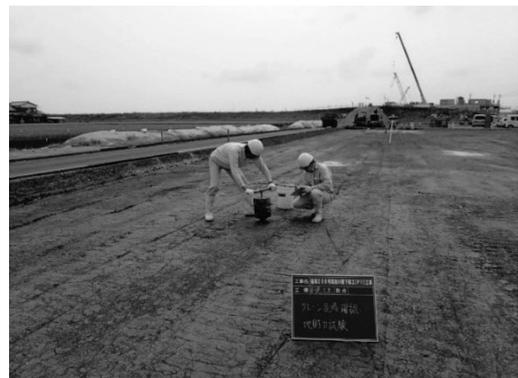
図-2 スウェーデン式サウンディング試験

耐力確認を行う為、スウェーデン式サウンディング試験を行った。

80tクローラクレーン使用時の必要地耐力 119.2KN/m^2 （敷鉄板使用時、 59.6KN/m^2 ）に対し、現地盤の支持力 140.6KN/m^2 という結果が出たが、出来形の精度、作業の安全性を考慮し、施工ヤード（重機足場及び場所打杭施工箇所も含め）を深さ1m程度の地盤改良を行い地盤を強固にした。

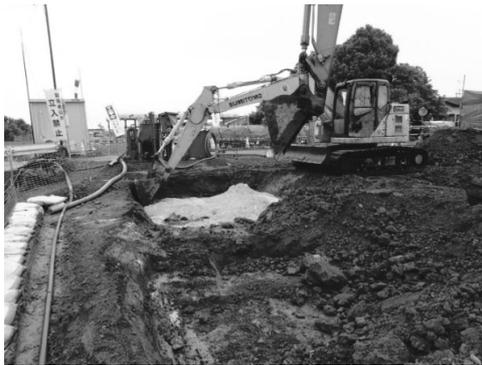
図-3 施工ヤード地盤改良

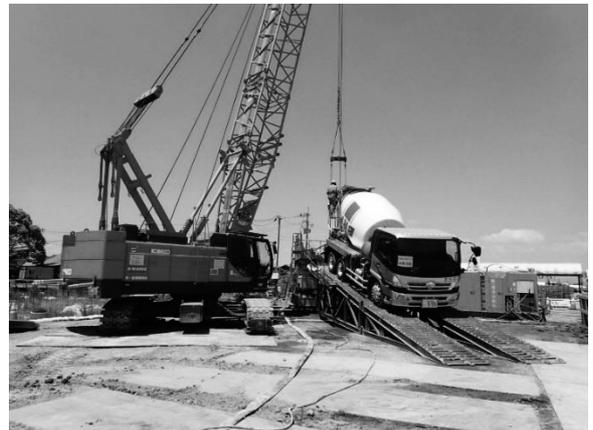
大型重機（80tクローラクレーン及び全周回転掘削機）の重機足場に敷鉄板を使用し、荷重を分散させることにより、施工直後（コンクリート打設直後）の杭への影響を抑えた。又、敷鉄板を使用することにより、80tクローラクレーン使用時の必要地耐力は 59.6KN/m^2 と敷鉄板未使用時の必要地耐力（ 119.2KN/m^2 ）の1/2倍程度となるため、より安全に作業を行うことができた。

図-5 施工状況（敷鉄板使用）

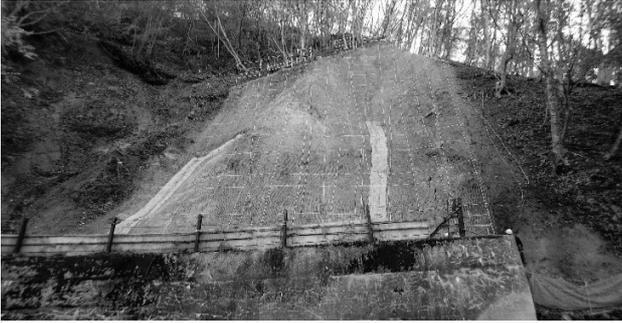
①の対策として、現場着手前に施工法面を事前調査したところ、地山法面からの湧水が確認された。法面表面での凍上による法枠工への影響が懸念されたので、地山表面の湧水箇所へ吸出防止材を敷設し、上部から下部に向かって湧水処理を行ってからラス張工を施工し、冬期間の凍上による法枠表面のクラック等の発生防止に配慮した。(図-2)

図-2 吸出防止材敷設

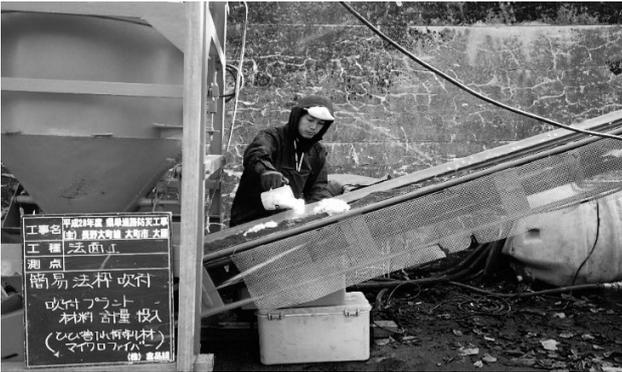
吹付け作業時は、外気温の低い環境になるので、吹付け材料の凍結防止と吹付法枠工の乾燥収縮によるひび割れ防止のため、ポーラセット(耐寒促進剤)、グレースマイクロファイバー(ひび割れ抑制剤)を資材に混入して、法枠工の品質確保に努めた。(図-3)

図-3 吹付け混合状況、巻き込みシート設置

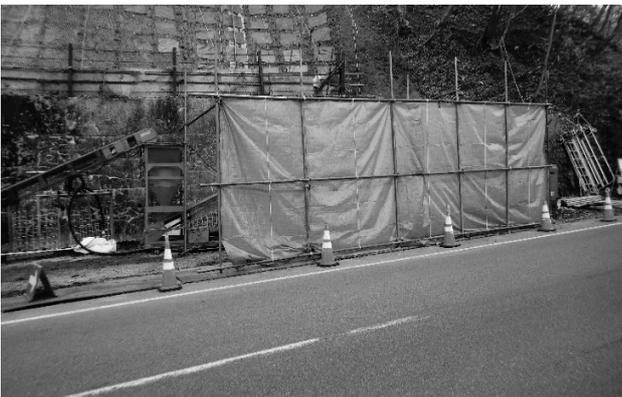
また、混入作業時にベルトコンベアに作業員が巻き込まれない様に巻き込み防止シートを設置し、モルタルや基材の投入時に、資材の飛散防止シートを設置して作業員の安全確保と第三者への公衆災害防止に配慮した。(図-4)

図-4 飛散防止シート設置

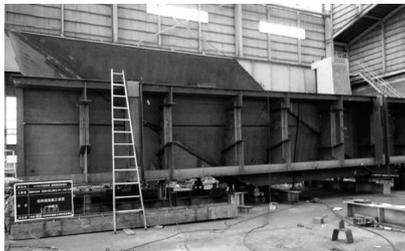
スプリングと補剛桁の交差する部材は補剛桁・スプリングそれぞれに取り合いを持っており、個別部材での製作では形状管理が難しかった。また、交差部は基部、アーチ部、補剛桁に繋がる重要な部材であった。特に交差部のスプリング部は断面が3次元的变化にしている構造で、個別寸法管理による精度確保が困難であった。そこで3次元計測を併用して交差部全体を工場内一体組立することで、それぞれの取り付け精度を確保した。(図-3)

図-3 交差部一体組立

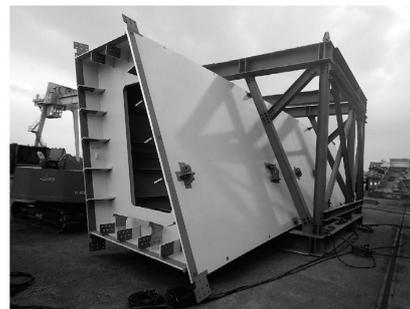
スプリング部の斜材部材は工場から現場までは鋼船、現場では台船で輸送と積み替えが多く、構造上正立状態では自立しないため、輸送専用の架台を製作し使用することとした。輸送架台はスプリング全体を囲う形とし、海上輸送に際して浜出し、水切り時に輸送架台をそのまま吊り上げができるように設計した。架設時は輸送架台の一部を外すと、正立状態で架設できるような構造にした。(図-6、7)

図-6 輸送架台

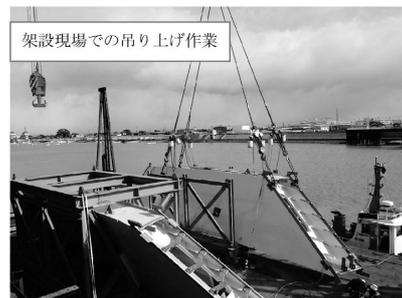
図-7 架設状況

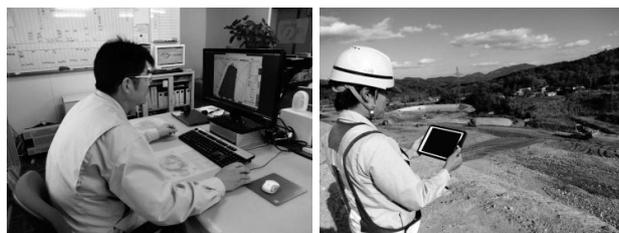
重機に近接する場所に作業員や誘導員を必要とせず、重機に搭載されているパソコンは事務所や重機から離れた場所からもリアルタイムに確認することができ、重機との接触事故が回避されることで安全性が向上した。

図-4 遠隔地からのシステム管理状況

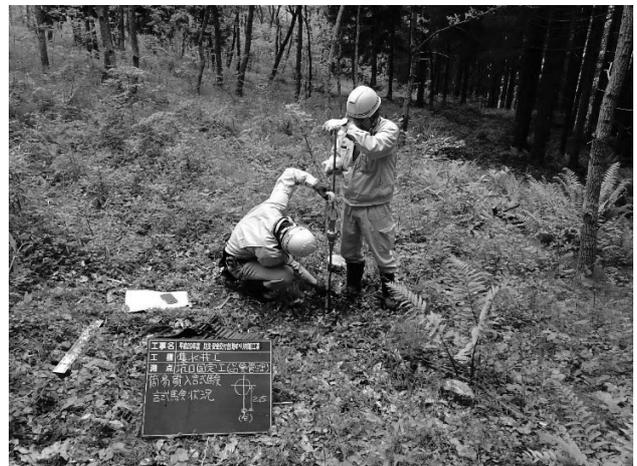
図-1

①坑口固定方法の検討、対策にあたり、本施工に先立って、集水井設置予定箇所での簡易貫入試験を実施し、地耐力の測定を行った。(図-1)

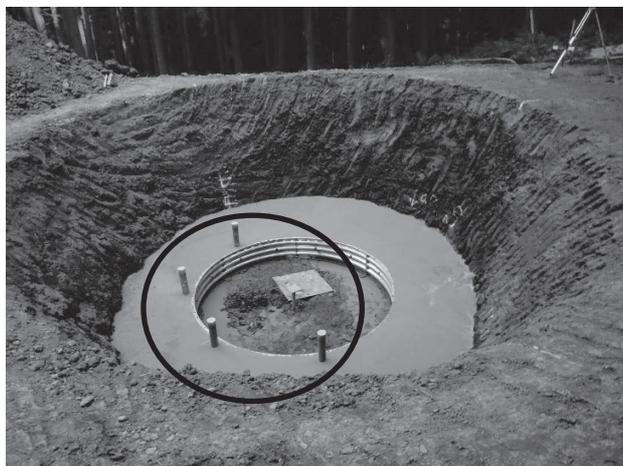
図-5

プレート外側にモルタル注入用塩化ビニル管を設置し(図-5)掘削進行とともに逐次管を継ぎ足すことにより、孔壁崩壊が生じたときに工場練りモルタルを空隙に充填できるような対策を立て、本現場では合計4回の注入を行った。

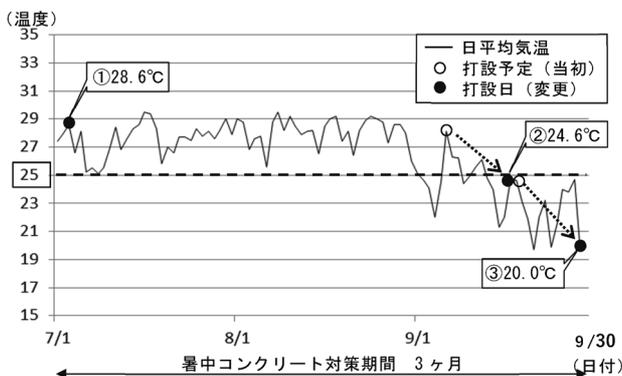
図-3 打設時の日平均気温実績

コンクリートの打設日については、外気温の影響を低減させるために、比較的に日平均気温が低くなる日を設定した。その結果、壁スラブ部、高欄部については、日平均気温25℃以下の条件にてコンクリートを打設することができた。(図-3)

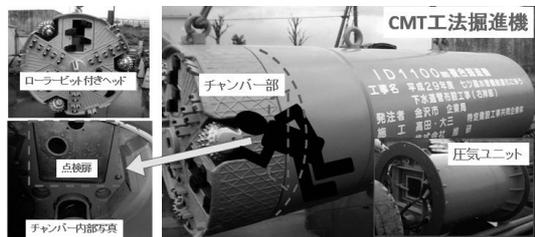
図-4 CMT工法

り掘進機内部の点検扉を取り外し、支障物を除去できるCMT工法を採用した。又、掘進機面板は松杭を破碎することを前提としたローラービット付きマルチヘッド型を採用した。(図-4)

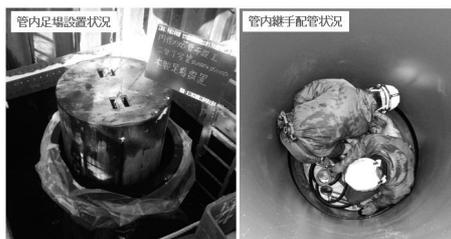
図-6 管内足場設置・使用状況

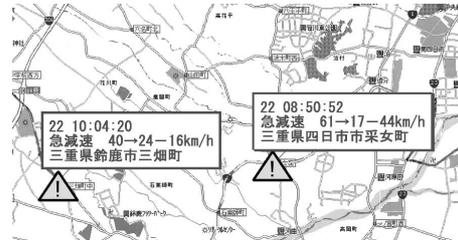
図-5 危険運転箇所明示 (抜粋)

GPSシステムにより取込んだデータを解析し、前述の運転レポートおよび危険運転箇所(図-5)を運転手毎に明示することにより、運転手各々の運転特性をお互いに把握する事が可能となった。

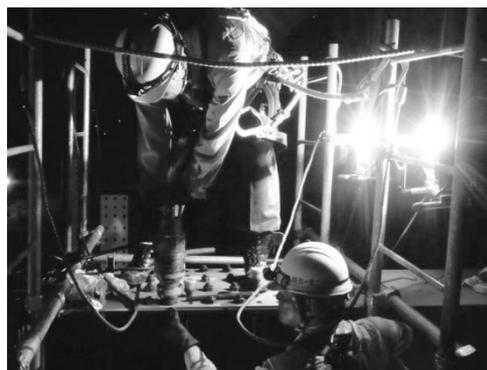
図-4 ピン圧入機械使用状況

当現場では、打撃機構がない一次締付専用レンチと油圧式のピン圧入機械を使用し、施工を行った。結果、深夜営業店舗や近隣住民からの苦情もなく、完了することができた。

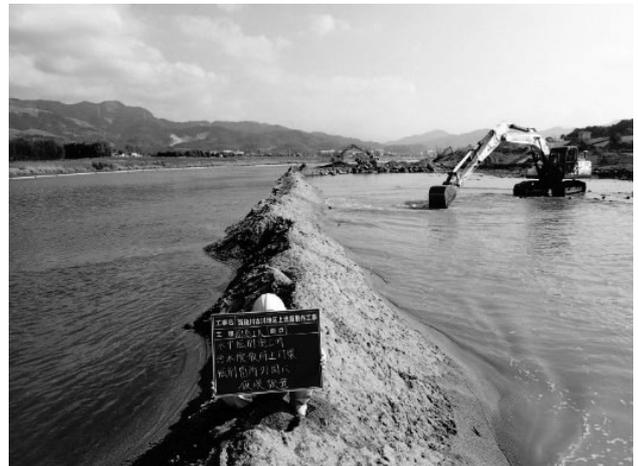
図-2 土堤内先行掘削

- ① 河床掘削作業前に掘削箇所を取り囲んで土堤を築造し、先行して土堤内側の河床掘削を行い土堤内の濁りがなくなったことを確認して土堤を撤去したことで土堤撤去時の多少の濁水は発生するものの、河床掘削時に発生する継続した濁水は無くなり下流域への濁水流出を低減した。
(図-2)

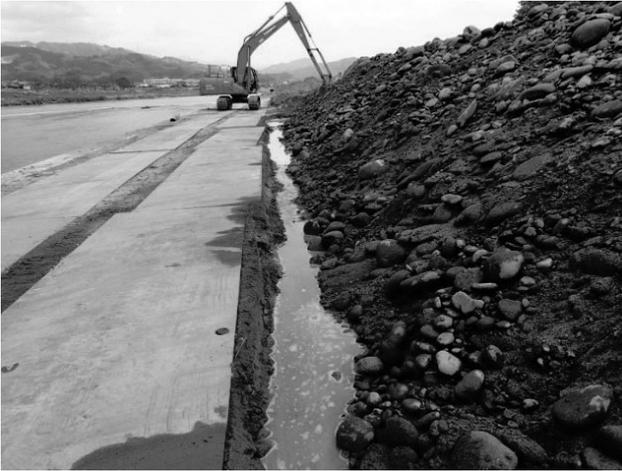
図-3 仮置き・素堀側溝（脱水）

- ② 1つ目に、道路状況の説明や危険ポイントの写真に掲載した運搬経路ハザードマップを作成し事前に周知することで近隣の小学校の位置やUターン箇所・離合箇所・注意箇所などを全運転手・作業員に周知し交通管理対策を実施した。2つ目に、河床掘削土は水分を多く含んでいる

ことから一般道で濁水を垂れ流す恐れがあったため、高水敷へ仮置きを行い、仮置き周囲に素堀側溝を設置し脱水を促進したことで仮置翌日には積込・運搬が可能となりスムーズなダンプトラックの運行と一般道での濁水落下防止に繋がった。(図-3)

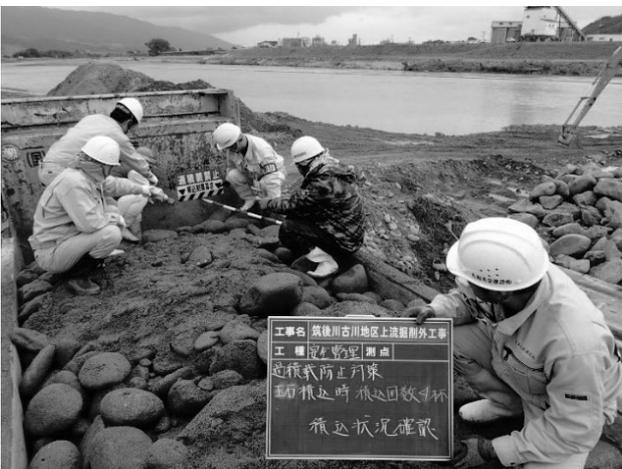
図-4 積込ライン明示（教育）

3つ目に、河床掘削土は玉石を多く含み高水敷掘削土は砂であったことから、重量測定が可能なバックホウにてバケット1杯当たりの土砂重量を測定し、玉石・砂それぞれの積込回数を決定し積込を行い、ダンプトラック自重計による重量確認も行い二重確認とした。

それに加えて決定した積込回数を基に「積込みライン」を明示することでバックホウ運転手とダンプトラック運転手に認識してもらうことで過積載防止と安全意識向上に繋がった。(図-4)

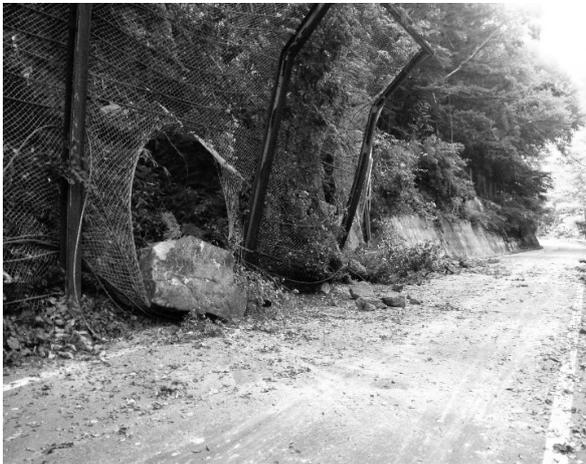
図-1 巨石崩落状況

本工事は、梅雨時期に続いた降雨により県道に面した法面上部から巨石等が崩落し既設の落石防護柵が破損してしまい、今後も通行車両や通行者に対して落石等で災害が起こる危険が考えられたので、大きな石等でも十分に落石防護ができる高エネルギー吸収タイプの落石防護柵工を新たに設置する災害復旧工事であった。（図-1）

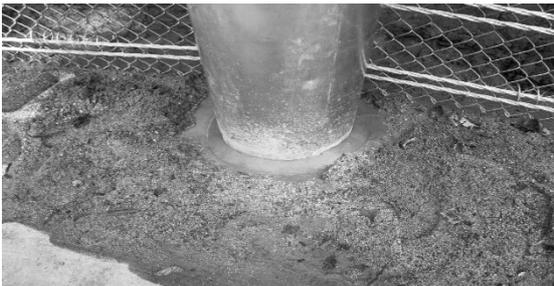
図-4 杭基礎周りモルタル保護

②については、着手時に現場周辺の道路脇の排水工が、土砂が堆積し道路表面に雨水が流れ、防護柵周りにも流れてきていたので構造物に影響が無い様に排水工の土砂撤去を行い既設の道路構造物の機能を回復させた。防護柵基礎部の杭に湧水による侵食等の影響が無い様にするため、支柱杭をダウンザホールハンマーにて打込み後、杭内部をモルタル充填し、養生後さらに杭支柱表面の周りに2～3cm程度の厚さでモルタルの施工を行った。これによって杭と杭固定のモルタルの隙間から湧水等の浸透を予防することができ、構造物への品質確保になった。（図-4）

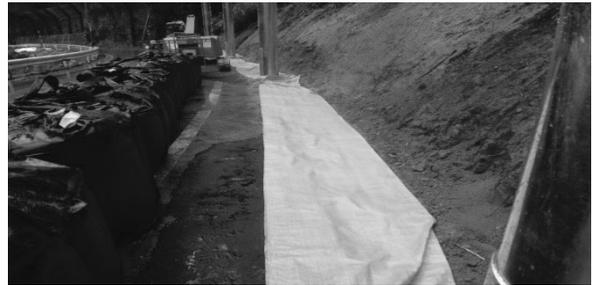
図-5 シート敷きによる作業環境の改善

また、湧水等の影響で足元が滑り易く転倒の危険が予想されたので、防護柵ワイヤーケーブル設置作業時には作業スペース全体にシートを敷き均し、靴裏への泥等の付着を防ぐことで高所作業時における転倒・墜落のリスクを軽減するとともに、ケーブル引き込み時の資材製品の汚れ防止にも努め、ボルト・ナット等の付属品を現場内で紛失するリスクを軽減するよう作業環境の改善を行った。（図-5）

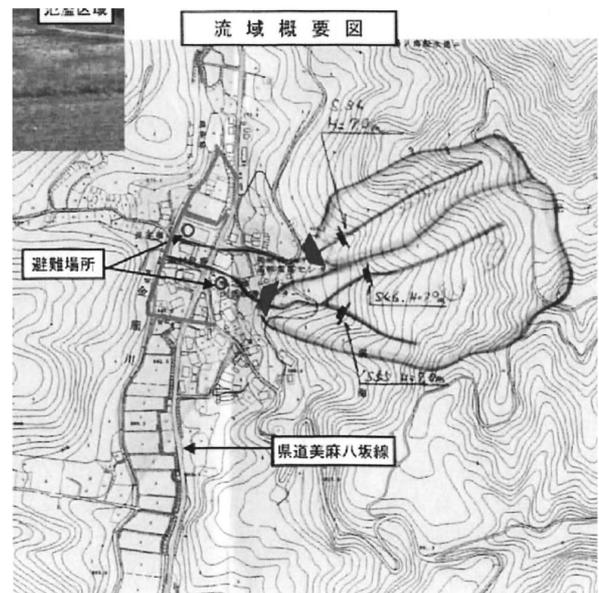
図-2

本工事地である北原沢は、大町市北東部に位置する旧美麻村地籍の湯の海に位置する土石流危険渓流Ⅰである。信濃川水系の支流で金熊川に流入後、犀川に至る流域面積 $A=0.028\text{km}^2$ 、堰堤計画位置付近の平均溪床勾配 $I=1/6$ の急勾配渓流である。(図-1、2) 本工事は、この北原沢に長野県第1号となるJSウォール堰堤工法による砂防堰堤(本堤)を造り、ハード防災対策として、構造物によって土石流災害に備える目的の工事である。施工計画立案時に危険性の高い工種工法を見直し、

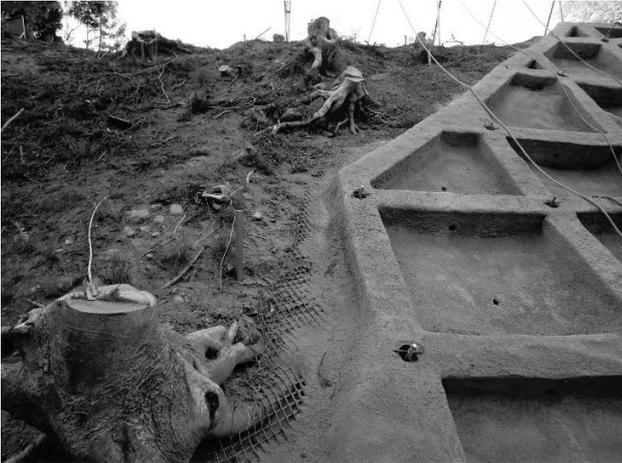
図-2 地山と法枠境目状況

故も無く竣工できた。②の対応策には、法枠と地山の境目に基盤材を吹付ける事を考えた。施工場所の地山は岩盤で草木が少し生えている程度（図-2）であり、その上ラス網やモルタル等の影響で草が生育しにくくこのままでは、降雨時に雨水による法肩の侵食が懸念された。

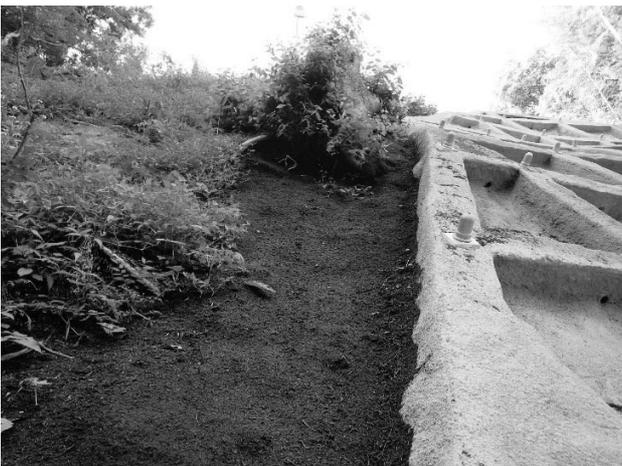
図-3 地山境目基盤材吹付け

そこで法枠と地山の境目に基盤材を吹付ける事により、草の生育を促進し、法肩部分の侵食を防止すると共に構造物と地山の一体化を図り、地山の緑化促進と環境保全、周辺地域との調和に配慮する事ができた。（図-3）

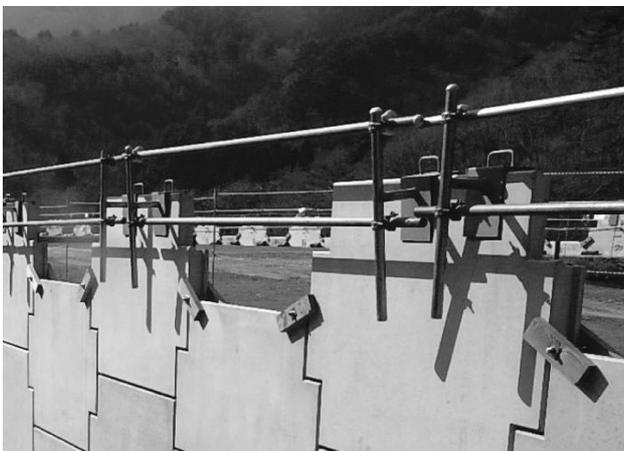
図-3 支柱基礎部をパネルにはめ込む方法で手摺を一体化した転落防止柵

支柱の基礎部をパネルにはめ込む方法では4mの単管を一様につないでいくのでは単管の打ち込み手間は省略できるが手摺となる単管の組立、解体は省略できない。そのため支柱の基礎部をパネルにはめ込む数を増やし4mで一組となるように支柱と手摺を一体化させた。支柱と手摺を一体化させ支柱の基礎部をパネルにはめ込むようにすれば単管の打ち込み手間は省略でき手摺となる単管の組立、解体も省略できる。実際に設置した写真が図-3である。

図-3のように支柱基礎部をパネルにはめ込む方法で手摺を一体化した転落防止柵を複数作製し、手摺の隙間を無くすように並べる構造とした。また、一組を4mとすることで1組当たりの重量

も軽くすることができた。軽量化することで人力での設置撤去も可能となった。しかし、実際は作業員がパネルから身を乗り出す要素があったためバックホウでの着脱とした。また、製作寸法も4mで作製したため工事の進捗に合わせた移動が可能となった。

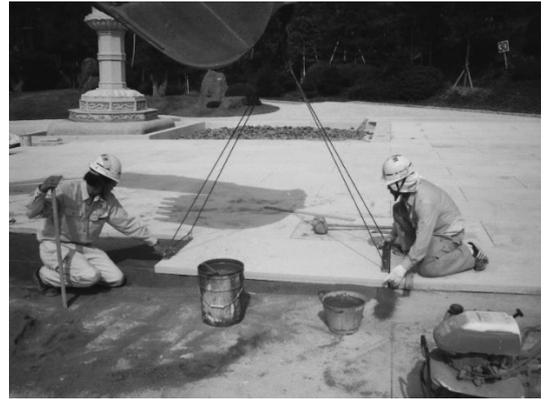
図-4 使用状況

エ. 専用吊具を使用することで石材を吊り具の下部で面状に荷重を受けることができ、且つワイヤー・ナイロンスリングベルト等による目地部での抜き差しが無く、専用吊具をスライドさせて玉外しを行えることで石材の損傷を防いだ。

オ. 専用吊具の材質 SUS304を使用することで吊り具の部材厚薄くでき、補強部分も含めて目地部の吊り具厚みは5mmとなるので目地幅を確保でき、吊具の繰り返し作業による強度、仕上

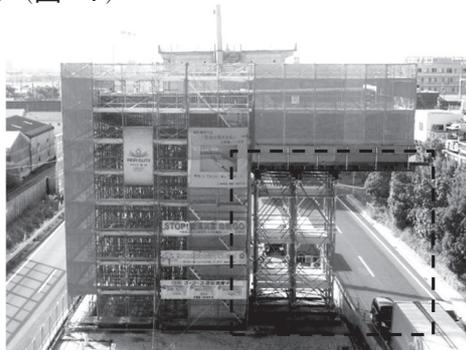
図-4 支柱式支保工（RöRo パイプ支柱システム）

図-3 特殊支保工図（当初：ブラケット方式
イプ支柱システム）に変更することで、当初計画
に比べてより安全性を高め、第三者に対する施工
中の影響（国道の車線規制）も低減することがで
きた。（図-4）

この支柱式支保工は、システム化された部材（支
柱・水平材等）を陸組みし、ブロックとして組み
立てるため、高所作業の削減や工程短縮が可能と
なった。また、解体作業においては、近接した道
路へ影響を与えない位置まで支保工全体を横引き
し、解体を行った。これにより、道路への影響を
最小限に抑えることができた。（図-5）
