目 次

I. 技 術 論 文

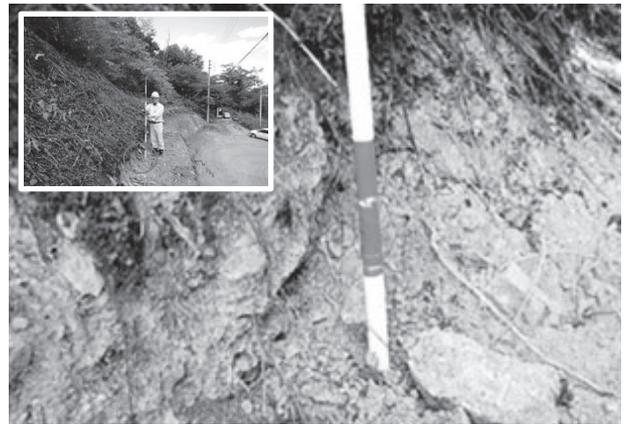
図-1 斜面法尻部の地山状況

しかし、現地植物と付近山林から飛来する在来種子の発芽に期待した植生群落の形成を目指した場合、施工後の発芽や生育には、現場の地質条件が大きく影響する。そこで、現地で事前調査をしたところ、現場斜面は表土が薄く、その以深には節理が発達した風化岩（蛇紋岩）が分布していた。節理の多い風化岩は浸透性が高いため、保水力が低く、植物の生育に必要な肥料養分も有していない。その為、飛来種子による発芽・生育には厳しい地質条件であることが判明した。（図-1）

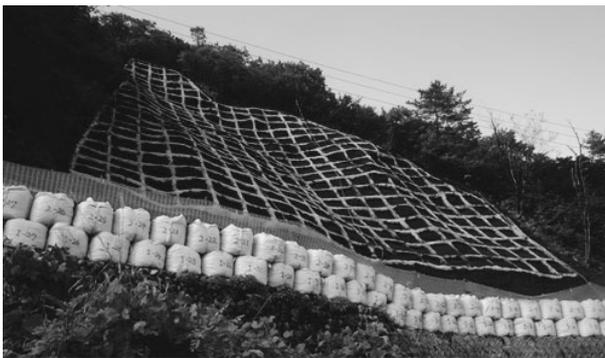
図-2 施工完了直後

植生基材吹付を完了した直後から、植生工の生育状況を観察した。施工中には、斜面下部の工事用道路への落石対策として大型土嚢を設置していたことから、植生基材を吹付した箇所と大型土嚢を設置した植生工の未施工箇所とで植生生育状況を比較することとした。(図-2)

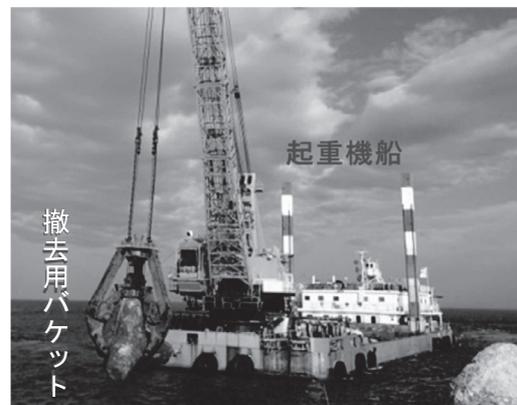
図-2 ブロック撤去状況

海底に残置する消波ブロックの撤去に関しては、音響測深調査で海底に異常点が存在することは把握できていたが、それがどの程度の大きさか、航路水深を支障しているか否かが分からなかった。消波ブロック撤去では、起重機船にブロック撤去

専用のバケツト（32t用）を装着し行う事としたが、能力以上の大きなブロックの撤去を行うとそのバケツトが破損してしまい、災害発生につながる危険性も高い。また、発注者の工期および経済的な判断から、航路水深を確保することを目的に撤去作業を進めることとなった。

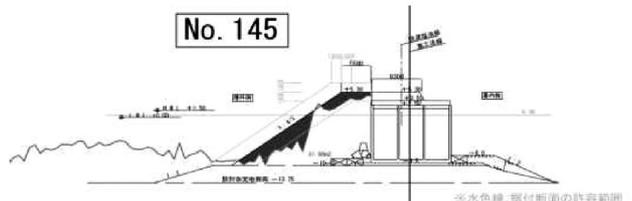
図-6 断面図

この結果を基に消波ブロックの必要個数を算出することができ、補充すべき位置 (X, Y, Z) を特定できたので、計画的に消波ブロックの補充を行うことができた。
