急傾斜狭所部での工事用道路の検討

佐賀県土木施工管理技士会
松尾建設株式会社
作業所長
真海一昭

- (1) 工事名：九重沢地区道路改良工事
- (2) 発注者：東北地方整備局岩手河川国道事務所
- (3) 工事場所：岩手県遠野市
- (4) 工期：平成29年7月19日～
平成30年11月21日

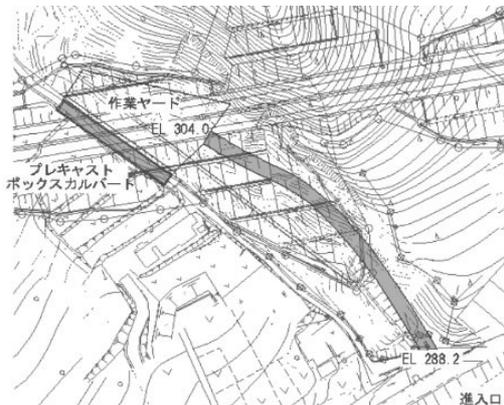
図-1 現状図

自動車専用道路の築造に伴う、プレキャストボックスカルバート設置位置が、一般道から110m離れており、高低差が16mあるため直線で工事用道路を築造すると、道路勾配が14.5%の急こう配となる。これでは、設置に使用する220tクレーン及びトレーラーが登れない。

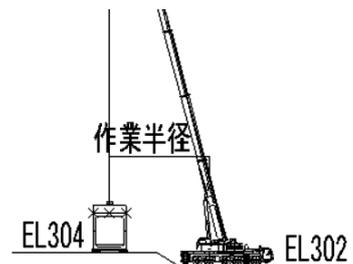
図-2 クレーン配置図

まず①の条件においては、クレーンのアウトリガ最大張出し幅とボックスの吊り位置の関係から、ボックス施工面より2mまで施工ヤードが下げられることが分かった。これにより道路勾配は12.7%まで緩和された。

- ①クレーン最大作業半径14.5mを確保できる作業ヤードの築造。
- ②道路幅員は大型車後進に支障がないように路肩を含めて5mとする。
- ③道路面は車輪のスリップ防止のため砕石舗装とする。
- ④冬季施工により道路凍結による滑動、及び工事車両の登板能力により道路勾配は9%以下とする。この条件を考慮に入れて工事用道路の計画を行った。

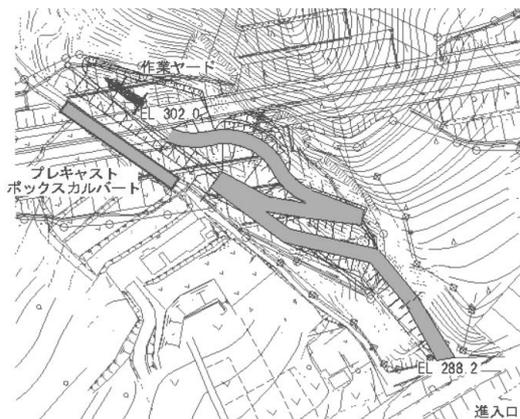
図-3 スwitchバック経路図

も必要なことである。ここで参考にしたのが、急峻な山岳地帯に列車を走らせる線路に採用される、スイッチバック方式の形状である。スイッチバック箇所は水平であり、登板するクレーン本体が収まるスペースが必要であり、作業ヤードでクレーンを組み立てるためのクレーン部材を運搬する10t車両が方向を切り返す幅員も必要となる。設計条件として、

- 1) 工事用道路は盛土であるため、折り返す上下間は法面勾配を1:1.5に設定する。
- 2) 出入口部の沢を塞がないように大型土嚢を設置するようにする。
- 3) 切土が発生する範囲は官地内として計画を行う。
- 4) 作業ヤードはボックス据付に必要なクレーン移動範囲及び、日施工に必要な製品の仮置場所を確保する。

以上の条件で図-3の形状を計画した。

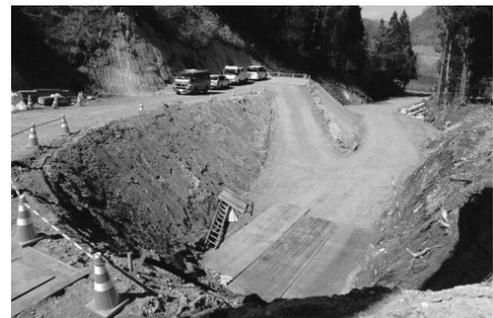
図-4 スwitchバック道路

クレーンは計画通りに上方の作業ヤードで組立できるが、製品を運ぶトレーラーが切り返し登板できるほどスイッチバック部に余裕ができず、プレキャストボックス製品の受け取り場所について検討する必要が出てきた。トレーラーを一般道から後進させ、下方のスイッチバック部より製品を吊るしか方法がなかった。しかし、クレーン設置場所は盛土であるため強度がなく、製品を荷吊りしたときアウトリガに掛る荷重に法肩が崩れる可能性があった。そこでアウトリガの接地荷重を計算し、これに耐える強度に地盤改良を施工するようにした。

本線部の土工事においてバックホウのマシニングガイドスを行う予定であったため、機器の準備を前倒しして、該当箇所のドローンの飛行計画及び3次元測量を実施し、スイッチバック形状の3次元データを作成した。谷間であったため、基地局の配置を増設し、電波がくまなく届くように設置

した。着手当初、オペレータはスイッチバック形状がイメージできずに苦労したが、次第に設計通りの造成が進むにしたがい、現地との擦り付けの不一致を調整し提案できるようになってきた。
