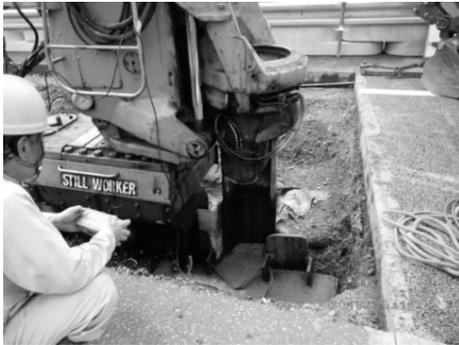
図-2 土べら落とし板有り

製作した土べら落とし板を使用して鋼矢板を引き抜いてみたところ、土砂の共上りを大幅に抑えることができた。(図-2)

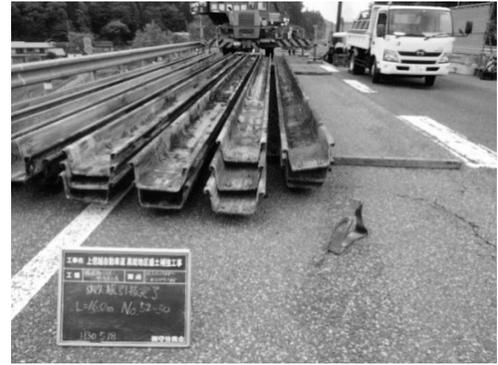
図-4 引き抜いた鋼矢板 (L=16m)

引き抜いた鋼矢板には土砂が付着するため、除去して返却するが、供用中の高速道路上のため作業は困難である。しかし、土べら落とし板の効果により除去作業が軽減され、土砂の余計な持ち出しも抑えることができた。(図-4)

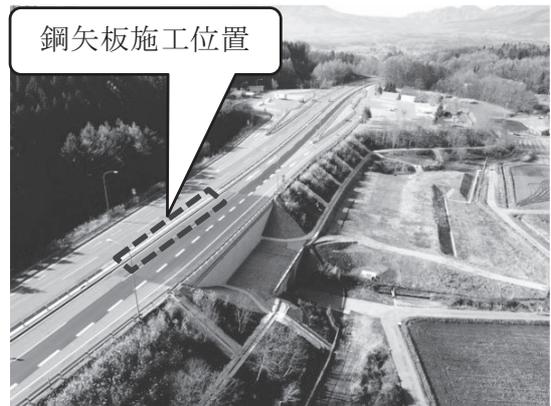
図-5 全景 (黒姫 PA 付近)

放を行った。無事竣工を迎えたが、現在のところ、路面の沈下や変状は見られない。(図-5)
