早期緑化可能な施工方法による現地植生の回復

長野県土木施工管理技士会
北陽建設株式会社
篠崎泰輔

- (1) 工事名：崩沢第4号砂防堰堤改築工事
- (2) 発注者：北陸地方整備局 松本砂防事務所
- (3) 工事場所：北安曇郡 白馬村北城 崩沢
- (4) 工期：平成30年8月27日～
平成30年10月3日

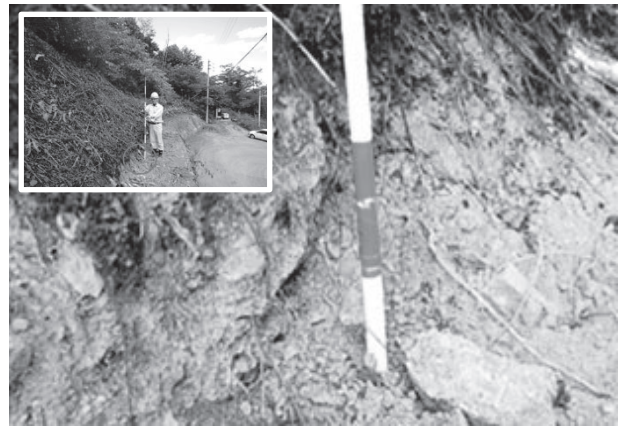
図-1 斜面法尻部の地山状況

しかし、現地植物と付近山林から飛来する在来種子の発芽に期待した植生群落の形成を目指した場合、施工後の発芽や生育には、現場の地質条件が大きく影響する。そこで、現地で事前調査をしたところ、現場斜面は表土が薄く、その以深には節理が発達した風化岩（蛇紋岩）が分布していた。節理の多い風化岩は浸透性が高いため、保水力が低く、植物の生育に必要な肥料養分も有していない。その為、飛来種子による発芽・生育には厳しい地質条件であることが判明した。（図-1）

節理の多い風化岩は、植生に適していないため、飛来種子による発芽・生育には特に厳しい環境下である。この地質条件下において、確実に飛来種子の発芽、生育を促進するためには、供給肥料を

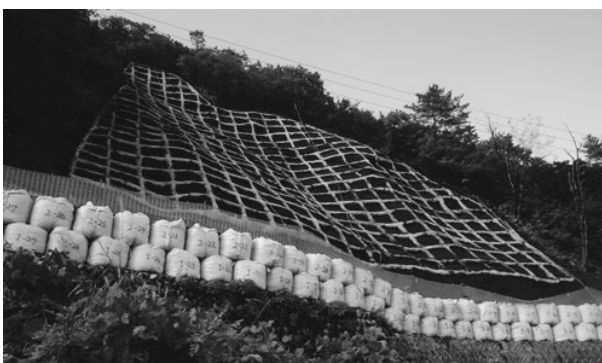
図-2 施工完了直後

植生基材吹付を完了した直後から、植生工の生育状況を観察した。施工中には、斜面下部の工事用道路への落石対策として大型土嚢を設置していたことから、植生基材を吹付した箇所と大型土嚢を設置した植生工の未施工箇所とで植生生育状況を比較することとした。（図-2）
