## 水中部の可視化について

東京土木施工管理技士会  
東亜建設工業株式会社  
現場代理人  
田代 玄

- (1) 工事名：相馬港（災害復旧）消波築造工事
- (2) 発注者：国土交通省 東北地方整備局
- (3) 工事場所：福島県 相馬港
- (4) 工期：平成29年9月15日～  
平成30年3月30日

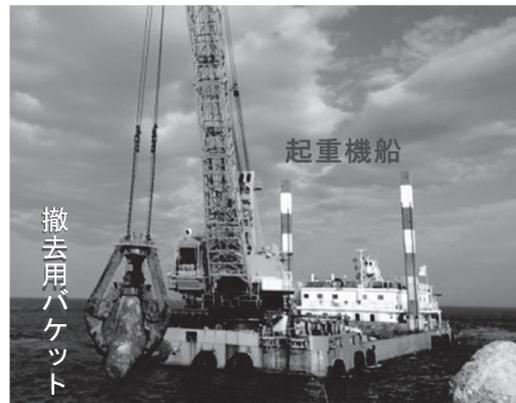
図-2 ブロック撤去状況

海底に残置する消波ブロックの撤去に関しては、音響測深調査で海底に異常点が存在することは把握できていたが、それがどの程度の大きさか、航路水深を支障しているか否かが分からなかった。消波ブロック撤去では、起重機船にブロック撤去

専用のバケツ（32t用）を装着し行う事としたが、能力以上の大きなブロックの撤去を行うとそのバケツが破損してしまい、災害発生につながる危険性も高い。また、発注者の工期および経済的な判断から、航路水深を確保することを目的に撤去作業を進めることとなった。

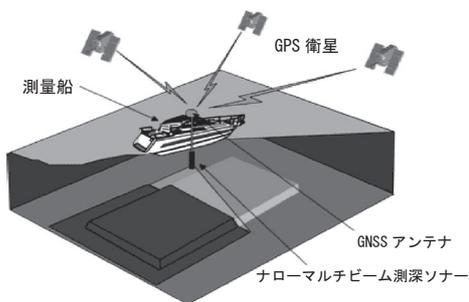
この測深調査は、従来の単一ビームによる測量船直下の水深を計測する音響測深（測量船が航行した測線のみでの把握）と違い、測深ソナーから広角のソナーを発することで海底面全体を把握することができ、GNSS 位置情報も利用することで、精度も高いものである。

図-3 ナローマルチ測深調査概念図

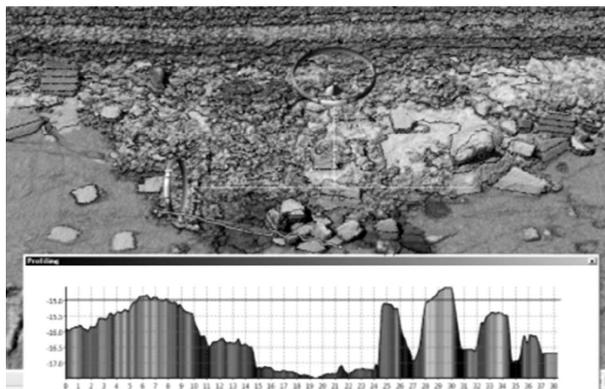
この調査で海底に残置する消波ブロックの座標及び水深を正確に把握することができたので、撤去箇所の選定（航路水深以浅 or 以深）することができ、また撤去する際のバケットの位置決め精度を起重機船に艀装したGNSSシステムも使用し向上させることができた。

図-4 鳥観図及び断面図（ナローマルチビーム測深）

また、海底面を詳細に把握することができたので、既存の調査結果では分からなかった航路水深を支障する箇所も新たに発見することができた。

また、この調査で取得した3Dデータを解析することで、海底の消波ブロックの大きさ（重さ）を推定することができたので、安全に作業を行うことができた。

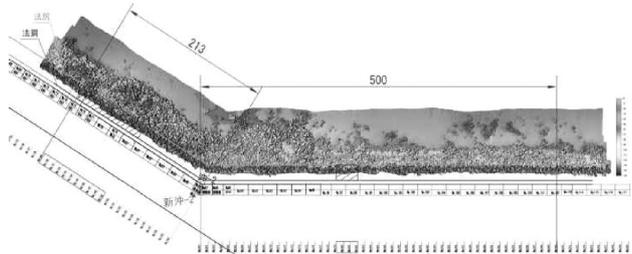
この測量で取得したデータを利用し、本体消波工の鳥観図を作成することにより全域を把握し、断面図を2m毎（通常は10m）に作成し断面計算することで、設計断面との相違（補充すべき消波ブロックの容積）を正確に把握することができた。

図-5 深浅鳥観図

既設本体消波工の現況測量では、水中部をナローマルチビーム測深、気中部はドローンを用いた写真測量を採用した。この方法を採用したことで、既設消波工を測線だけではなく全域の測量を安全かつ短時間で行うことが出来た。
