施工計画

床版取替工事における施工時の工夫

日本橋梁建設土木施工管理技士会
株式会社横河ブリッジ

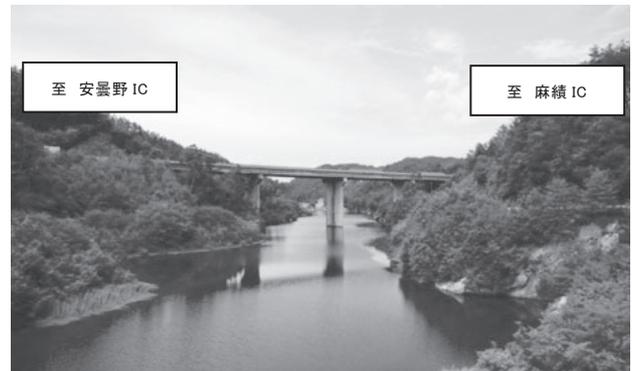
図-1 現場写真

小仁熊橋は、長野自動車道の麻績ICから安曇野ICの区間に位置し、小仁熊ダム上に架かる橋長197mの鉄筋コンクリート床版（以下、RC床版）を有する鋼4径間連続非合成鈹桁橋である。

（図-1）平成5年に供用が開始されてから、車両の大型化と交通量の増加、凍結防止剤の使用が影響したことにより、RC床版は下面に格子状にひび割れが発生し、地覆の水切り部付近にはく落が見られるなどの変状が生じていた。

本工事では、高速道路リニューアルプロジェクトの一環として、小仁熊橋の変状が生じているRC床版の取り替えを行った。取り替え後の床版形式には、施工期間の短縮および床版自体の耐久性の向上を図るため、プレキャストプレストレストコンクリート床版（以下、プレキャストPC床版）を採用した。（図-2）

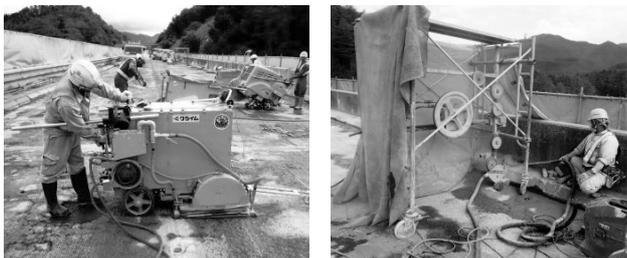
図-3 地覆部・壁高欄部コンクリート切断状況

既設床版は、運搬車両（25tトレーラー）で搬出できる大きさ（W=2.4m）にするため、床版はコンクリートカッター、地覆部および壁高欄部はワイヤーソーを使用してコンクリートの切断を行った。（図-3）そのため、コンクリート切断時に発生する濁水を橋梁下面に位置する小仁熊ダムへ流出させない工夫が必要であった。

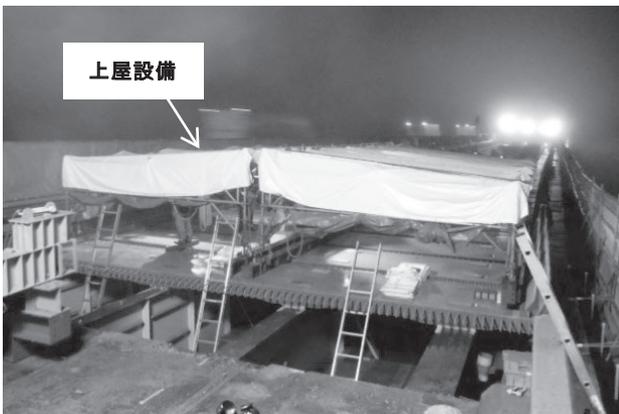
図-6 上屋設備設置状況

降雨状況下でもプレキャスト PC 床版の固定のためのスタッドジベルの溶植および床版下モルタルの施工ができるように、プレキャスト PC 床版上に上屋設備を設置した。(図-6) 上屋設備の大きさは、幅員方向で2分割(約4.5m)、長さ方向は1日で敷設するプレキャスト PC 床版長(2.0m/枚×4枚=8.0m)を考慮して約11.0mとした。上屋設備は、クレーンにより一括で移設ができる重量とし、トラス部材を組み込む構造とすることで軽量化を行った。

床版取替工事は、交通規制を伴う工事のため、交通混雑期を避けた時期に計画される。本工事では、I期施工を夏季混雑期後の9月、II期施工をゴールデンウィーク後の5月に着手した。平成28年9月に施工したI期施工の床版取替施工時期は、雨が続く悪天候となったが、この上屋設備が活躍し、当初計画した工程通りに施工を行うことができた。これにより、部材搬入車両の調整が計画通りに進めることができ、施工を円滑に行うことができた。

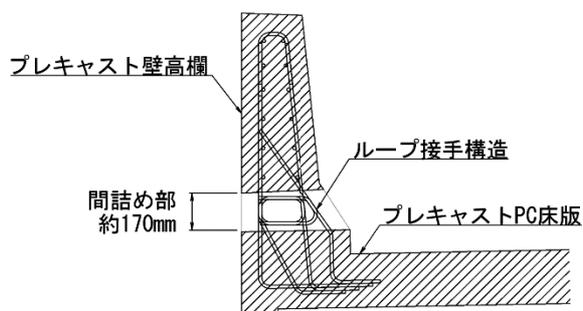
図-9 プレキャスト壁高欄部詳細

プレキャスト壁高欄は、部材長を4.0mとし、床版との接合部がループ形式の仕様(図-9)を採用した。プレキャスト壁高欄の設置は、夜間のプレキャスト PC 床版の敷設と並行して行った。1日あたりの施工長は、2台のクレーンで16.0mであり、プレキャスト壁高欄4ブロックを設置し

た。床版との間詰め部のモルタル打設は、プレキャスト PC 床版の敷設および間詰めコンクリートの打設が完了してから行った。
