橋梁架設の技術を活かした旧橋撤去工事

宮崎県土木施工管理技士会

清本鉄工株式会社

工事概要

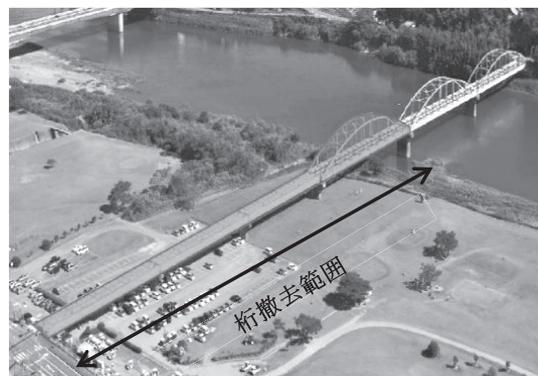
図-1 旧相生橋 着工前

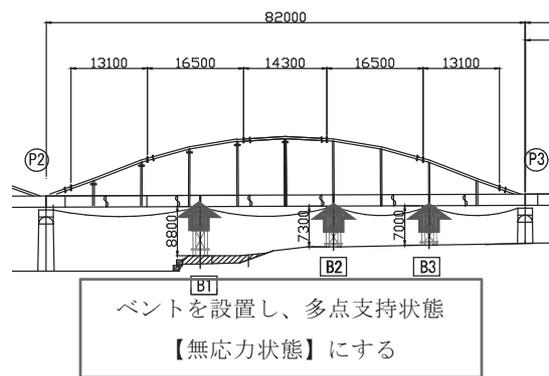
しかし、ランガー桁の現状での荷重のかかり具合や、桁を切断した時の応力の伝わり方が不明確であり、また桁切断時に応力が残っていて、桁が逸走する恐れがあった。

つまり、桁撤去時はベントを設置し、ジャッキにて桁を持ち上げ、桁の反力を抜いて多点支持状態、すなわち「無応力状態」にすることで、安全に撤去できると考えた。（図-2）

図-2 ランガー桁部 ベント設置図

そしてベントを3基設置し、解析で求めた反力までジャッキを用いて桁を上げて「無応力状態」にした。

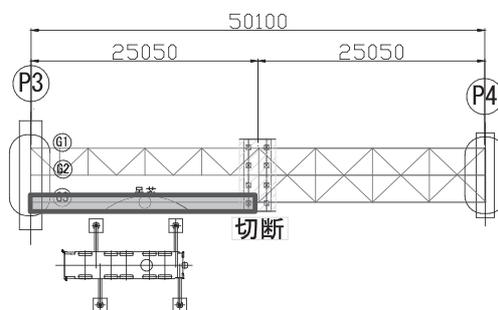
次に鈹桁部は、合成鈹桁で支間長が50.1mと長いうえにフランジ幅が0.23m、0.45mと狭く、ベントが1基の状態では桁を1本ずつ撤去すると、フ

ランジ幅に対する支持支間が長くなり、桁撤去作業時に横倒れ座屈を生じる恐れがあった。（図-3）

図-3 【当初案】鈹桁部 撤去方法

【当初案】（主桁単材撤去の場合）

撤去長さ：25.05m

撤去幅（フランジ幅）：0.23m、0.45m

横倒れ座屈の検討

$$25.05\text{m} \div ((0.23\text{m} + 0.45\text{m}) / 2) = 73.7 > 70 \cdots \text{OUT}$$

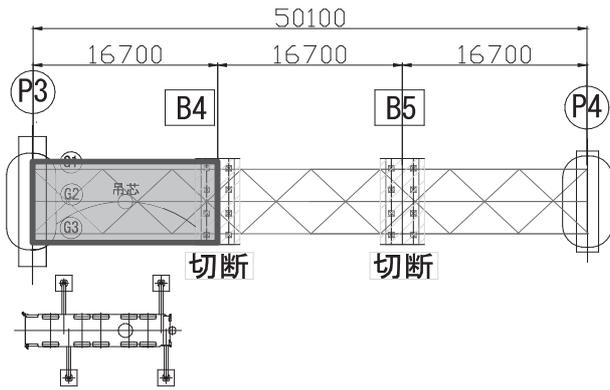
そこで、施工性を考慮しなるべく高所作業を低減できるように検討した結果、鈹桁3主桁を一括で撤去できるように、ベントの基数を1基から2基に増やして、一度に撤去する主桁の長さを支間長の1/3（16.7m）にし、幅を桁全幅6.0mと広くすることで、桁の横倒れ座屈を防ぎ、大ブロックの安定した状態で桁を撤去する計画をした。

図-4 【提案】 鈹桁部 撤去計画

【提案】(3主桁一括撤去の場合)

撤去長さ：16.7m

撤去幅(全主桁幅)：6.0m

横倒れ座屈の検討

$16.70\text{m} \div 6\text{m} = 2.8 > 70 \cdots \text{OK}$

（図-4）

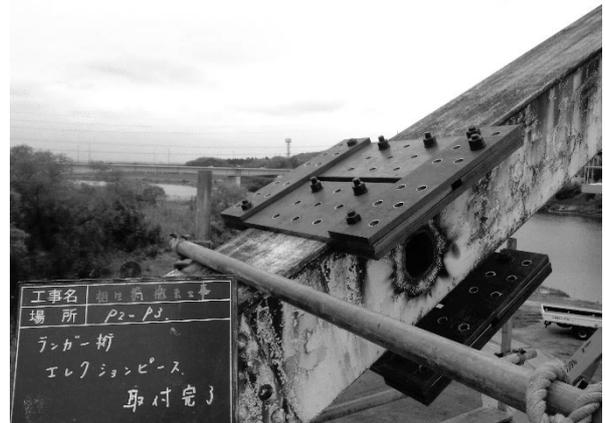
さらに計算上は無応力状態であっても、実際は応力が残っている可能性があるため、桁の初期切断時に残応力によって桁が逸走しないように、初期切断箇所に孔を明けて、エレクションピースを設置した。(図-5)

(エレクションピースは、両外側2列のPLが2重で下のプレートが長孔になっているため、切断時に万が一、桁が逸走しても長孔部分で移動を制限できる構造になっている)

図-5 エレクションピース取付

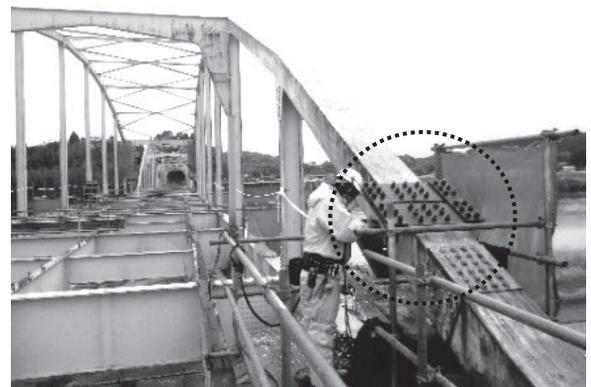
そのエレクションピースを用いて、慎重に初期切断をした結果、解析通り桁の逸走は全くなく、初期切断をすることができた。(図-6)

図-6 初期切断状況
(エレクションピースを取り付けて切断)

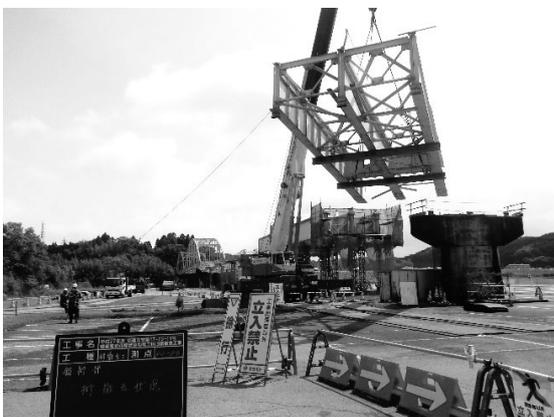
そして、1径間に2基ずつベントを設置し、ランガー桁部同様に、解析結果で求めた反力までジャッキを用いて桁を上げて、吊りH鋼を桁下に2本設置してから、3主桁を同じラインで切断し、桁を一括で撤去した。(図-7)

図-7 鉄桁部撤去状況

(駐車場内をバリケードで囲い誘導員、看板、矢印板で誘導)

大ブロックの安定した状態で桁を下した後は、地上にて横桁・対傾構などの小物部材を切断することで、高所作業をなくすことができ、墜落災害の低減や、周囲の火の粉の飛散防止にも繋がった。

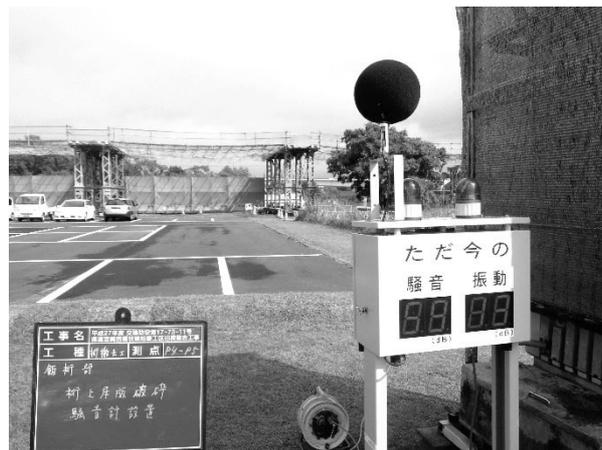
また、ゴルフ場利用者の騒音対策として、周囲に防音シート（高さ3m、延長30m）を設置し、騒音計にて管理することにより、規定未満の騒音に抑えることができ、利用者からの苦情もなく作業することができました。(図-8)

図-8 桁上コンクリート破碎時

騒音測定 (写真奥：防音シートの裏側がコンクリート破碎場所)
