大遊間伸縮装置取替え工事の 工期短縮に関する工夫

日本橋梁建設土木施工管理技士会

瀧上工業株式会社

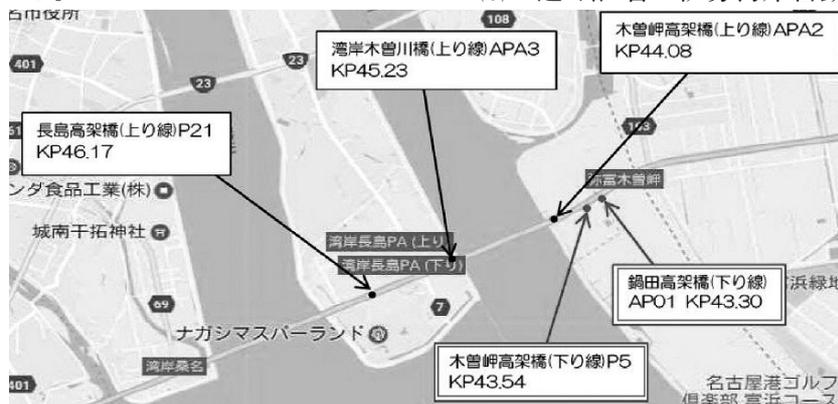
図-1 現場位置図（二重枠箇所：下り線、一枠箇所：上り線）

本工事は、2002年に供用が開始された国道302号（伊勢湾岸自動車道）における弥富木曾岬ICから湾岸桑名IC間に設置された伸縮装置の内、図-1に示す下り線2基と上り線3基の計5基を図-2に示す止端仕上げおよび面取り加工を施した疲労耐久性の高い鋼製フィンガージョイントの伸縮装置に取り替える工事である。

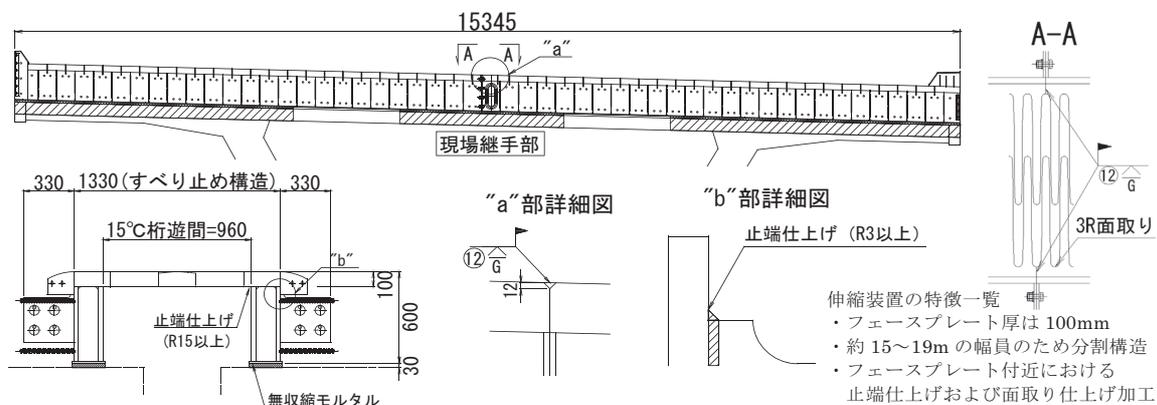
図-2 伸縮装置一般図 (例：下り線 AP01鍋田高架橋)

工事概要は以下のとおりであり、フェースプレート[○]の厚さは100mmで、1基あたり20tを超える伸縮装置の設計から製作、現場施工を実施した。

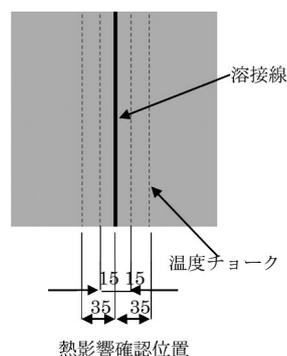
図-3 熱影響1次試験の試験体概要図

1次試験は、図-3の通り試験体の中央の溶接線より15mmと35mmの位置に175℃で溶ける温度チョークで線引きを行い、熱影響の確認を行った。ここで、15mmは溶接線近傍を確認する位置であり、35mmは未塗装範囲70mmを想定した工場塗装部との境界位置である。また、溶接速度は250~500mm/minと幅があることから、速度の違いによる熱影響の変化が及ぼす試験体の表面温度の違いを確認するため、最小速度250mm/minと最大速度500mm/minの2ケースで試験を実施した。この試験は溶接熱による母材の温度変化の計測が目的のため、試験体の板厚は実際のフェースプレートと同じ100mmとし、試験体は分割せず、溶接は表面へのすみ肉溶接とした。試験の結果、2ケース共に溶接線から15mm離れた位置の温度チョークは残存していなかったが、35mm離れた位置の温度チョークは溶けずに残存していたため、溶接線から35mmの距離では、試験体の表面温度が175℃以下であることが判った。

1次試験の結果を踏まえ、滑り止め塗装の未塗装範囲は70mm以下とすることが可能であると考察し、2次試験に移った。

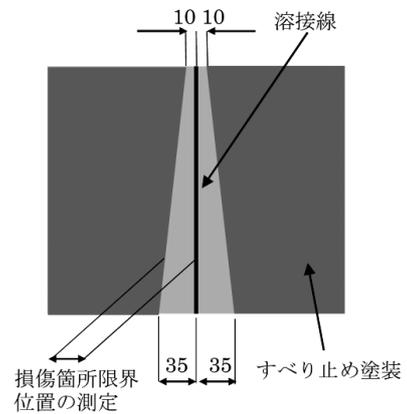
(a) 滑り止め塗装の塗布例

そして、図-5の通り、それぞれ溶接線から10~35mm離れた位置に滑り止め塗装を塗布した試験体と温度センサーを設置した試験体の2種類を用意し、滑り止め塗装の損傷および耐熱温度である180℃以下となる溶接線との距離を確認した。また、溶接部の開先角度は狭開先である30度（1層1パス施工）と標準的な50度（2層2パス施工）の2種類をそれぞれで用意した。

図-5 熱影響2次試験の試験体概要図

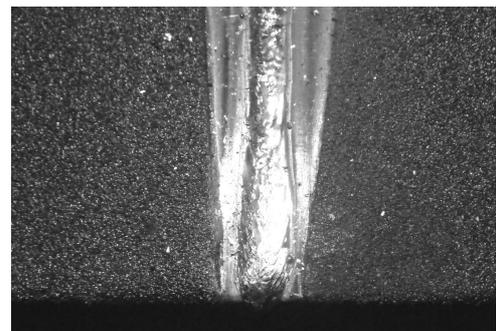
図-6 滑り止め塗装を施した試験体の溶接状況

滑り止め塗装を施した試験体は、開先角度30度と50度共に滑り止め塗装の剥離は見られなかった。試験体の温度が最も上昇した開先50度の溶接線から10mmの位置における溶接後の滑り止め塗装の状況を図-6に示す。上記の位置では、温度センサーの計測結果は1パス目に250℃、2パス目に350℃を超える結果となり、2回の溶接施工において、耐熱温度180℃を超過していたが、滑り止め塗装に剥離は生じなかった。その要因として、温度上昇が一時的であったこと、耐熱温度180℃の値が余裕を含む数値であったことが考えられる。

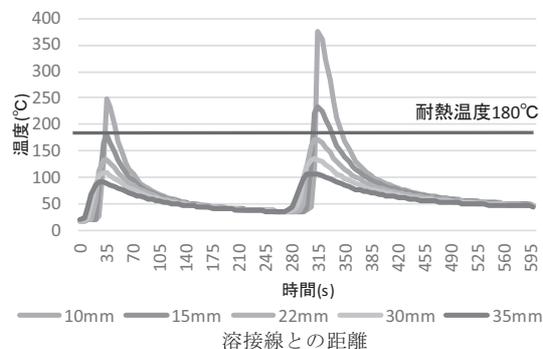
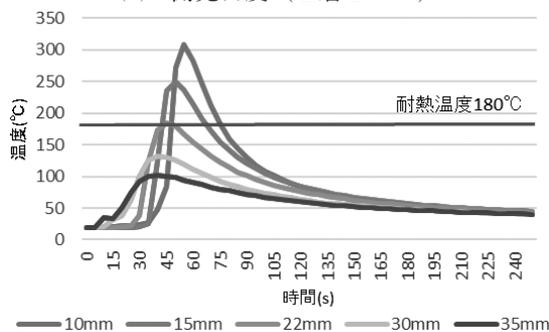
図-7 熱影響確認2次試験における母材温度変化

温度センサーを設置した試験体より得られた計測結果を表-2および図-7に示す。これらの結果より、開先角度50度の場合は溶接を2回実施する

が、1パス目および2パス目の溶接時の温度は、溶接線から30~35mmの位置では鋼材表面温度より約70~90℃高くなり、パス数による温度変化は見られず、ほぼ等しい温度上昇量となった。耐熱温度180℃と溶接線からの距離の関係は、開先角度30度と50度共に類似した結果となった。また、本試験の目的である車輪幅70mm以下となる溶接線から30~35mmの位置の最高温度は、耐熱温度を下回ることが確認できた。これにより工場塗装範囲は、溶接線から片側30mmとした。そして、現場溶接後の幅60mmを通常の補修塗装仕様であるh-1塗装とした。

(a) 開先50度 (2層2パス)

(b) 開先30度 (1層1パス)

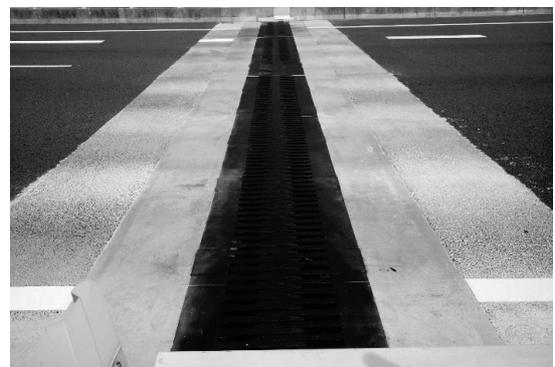
図-8 伸縮装置の設置・施工の完了状況

そして、事前の試験施工の実施等により品質を確保しつつ、図-8のとおり工事期間内に無事故無災害で施工を完了することができた。
