御船川橋方杖部の架設管理について

日本橋梁建設土木施工管理技士会

日本ファブテック株式会社

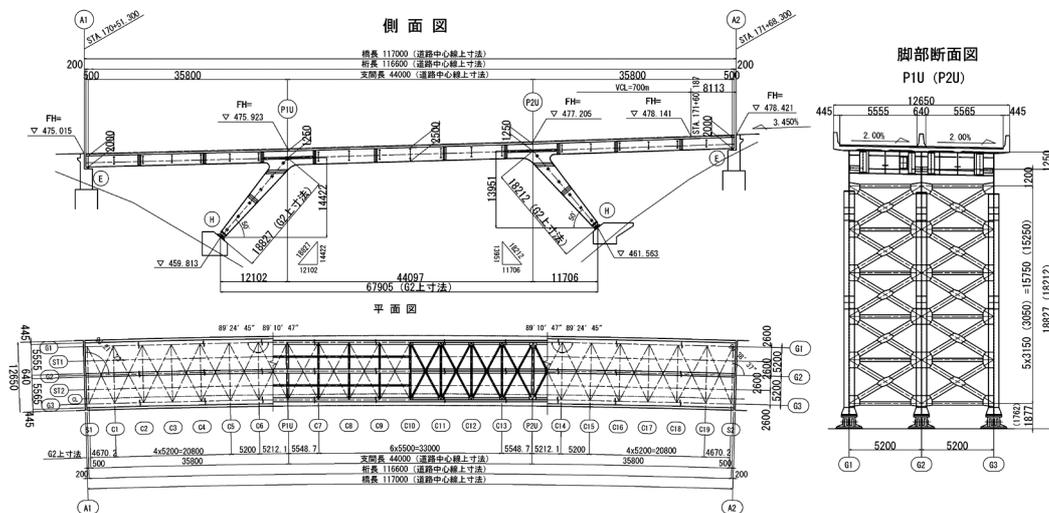
図-1 橋梁一般図

本工事路線は九州縦貫自動車道（熊本県-嘉島JCT）と東九州自動車道（宮崎県-延岡JCT）を結ぶ九州横断自動車道延岡線（全長95km）で、本工事は熊本県側嘉島～山都間（23km）のなかで緑川水系御船川を跨ぐ橋長117mの鋼方杖ラーメン橋（図-1）の製作・架設工事である。現場は河床から計画路面高までの高低差が約40mあり、また各橋脚まで急峻な地形となっており、架設工法は桁下空間の地形・橋梁形式・施工性を考慮し、ケーブルクレーンエレクション吊り工法が採用された。

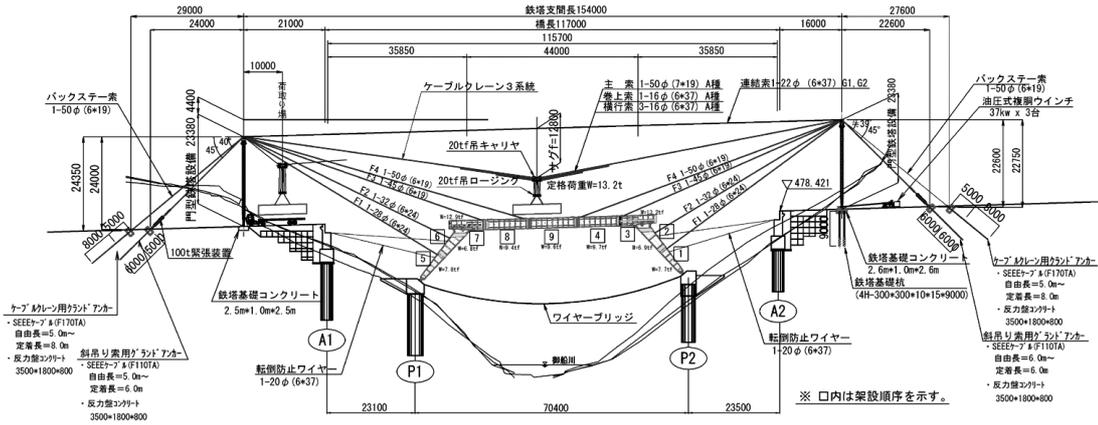
図-2 架設計画図 (その1)

本橋梁の架設は、①中央径間方杖部（ π 形部）の架設、②側径間の架設の順（図-2、3）に行った。方杖両脚部架設後の閉合部の出来形管理が重要となった。方杖部（ π 形部）両橋脚部ヒンジ支承間の位置・高さ・スパンが最も重要となり、支承アンカーボルトはフレーム構造となっているため、橋脚コンクリート打設後の調整が不可能であることからアンカーフレームの据付精度を確保

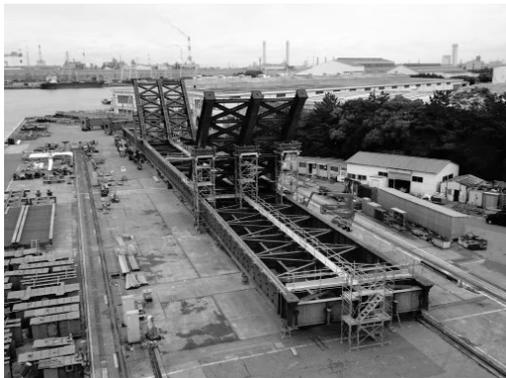
図-4 仮組立状況

一般的には工場ヤードの問題より橋脚と主桁を分割して仮組立を行うが、今回はヤードを調整し脚・桁一体での逆さ組立を行い製作精度の向上を図った。現場で最も重要となる脚支点間隔については入念に計測・調整を行った。また、仮組時の実測データを用いて現場の施工管理値の設定を行

った。(図-4)

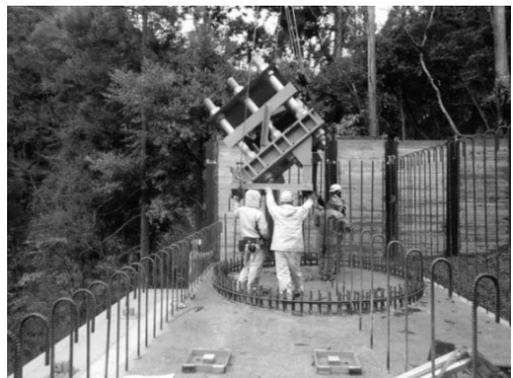
図-5 支承アンカーフレーム据付状況

支承アンカーフレームの据付作業は、平面位置、高さ、スパンを仮組立実測寸法に対して±0を目標に調整を行った。アンカーボルトを直接計測することが困難であったため、フレームの製作誤差を考慮し、テンプレート上に基準墨を設置し管理した。(図-5)

各調整完了後、橋脚コンクリート打設時の移動を防止するため振れ止め設備を設置した。支承压据付

作業もアンカーフレームと同様の調整を行い、平面位置、高さ、スパンともに±5mm以内に収めた。

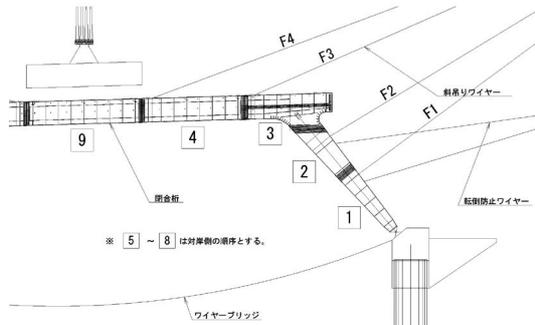
図-6 架設順序図

中央径間方杖部（ π 形部）の架設は、橋脚部から中央に向けて順に行い、対岸側も同様に架設し、最後に中央閉合桁の架設を行った。（図-6）

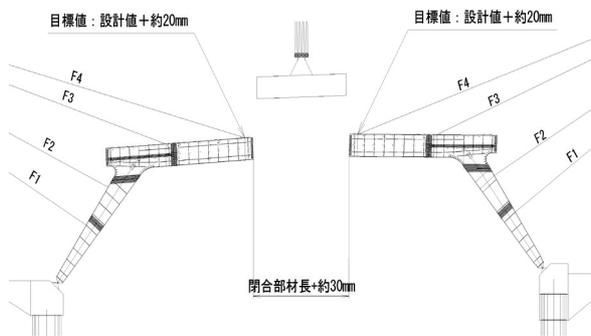
図-7 閉合部材架設管理図

閉合桁の架設作業は落とし込み時のクリアランスを確保するため、斜吊りワイヤーを設置した後に両側仕口高さの調整を行い、仕口間の距離を閉合部材長+約30mmになるように管理した。また、斜吊りワイヤーF4の位置で設計値+20mm程度の高さになるよう調整を行った。（図-7）調整について、橋脚部の支承はヒンジ構造であるため、斜吊りワイヤーにより比較的容易に調整・管理が

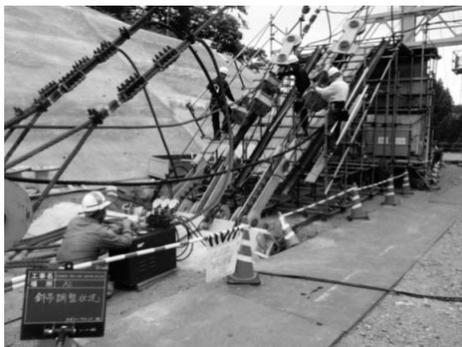
図-8 斜吊り調整状況

出来たため実測値と比較しても±5mmの精度で収まった。（図-8）

調整には定着金具と吊りワイヤーの間に緊張装置（100t用）を設置して行った。また架設前に、各仕口の上下フランジの間隔をスチールテープにて計測し、閉合部材が問題なく収まることを確認した。
