3. 工夫・改善点と適用結果

対応策1. 現場打ち函渠工の品質確保

対応策2. ICT 施工士による出来高精度の向上
インターチェンジを施工する上で、平面・縦断

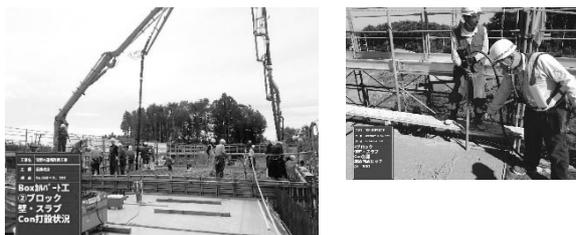
図-2 打設状況

③打設班体制を編成し、役割分担を周知した。締固めバイブレータとしてより振動効率の高いスパイラルインナーバイブレータ(NETIS:KT-110054-VE)、壁かぶり部分の締固めとして棒バイブレータを採用した。(図-2)

バイブレータ φ504本、φ404本
φ302本、壁用2台

④バイブレータの挿入間隔を50cm程度(図-2)とし、また先打ちコンクリートに10cm程度挿入することにより、コールドジョイントの発生を抑制した。

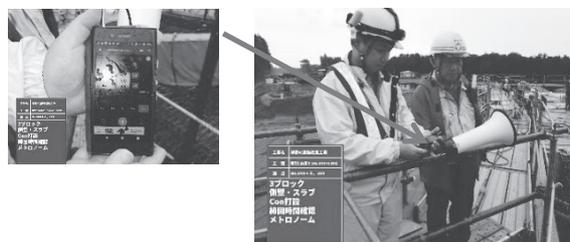
図-3 電子メトロノーム使用状況

⑤バイブレータの挿入時間は、試験施工においてバイブレータ挿入後にコンクリート容積の減少が止まり、表面にペーストが平均的に浮上した時間とした。また、挿入時間(14秒)を作業員が確認できるように、電子メトロノーム(図-3)を拡声器にて作業箇所流し周知した。

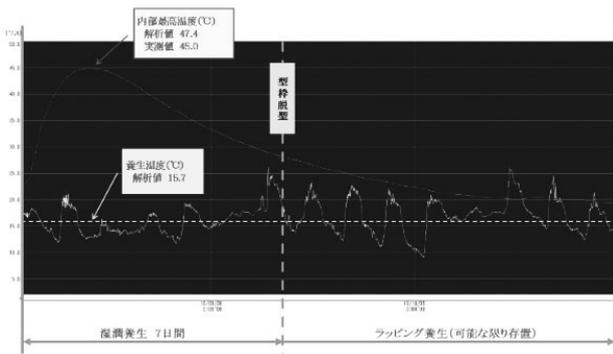
図-4 温度測定結果

改善効果は、ひび割れ指数0.71(無対策)から1.12(誘発目地設置)へと向上した。(表-1)また、打設後の内部温度をデータロガーにて測定・監視し、事前解析との整合性・妥当性を確認した。(図-4)

函渠構造物のマスコンクリート施工において、セメント水和熱による温度応力が構造物に有害なひび割れを発生させる可能性を検討し、誘発目地(間隔3.5m)を設置する事とした。コンクリート表面の品質は、養生方法により大きく左右されるため、乾燥収縮ひび割れの抑制対策を別途検討した。

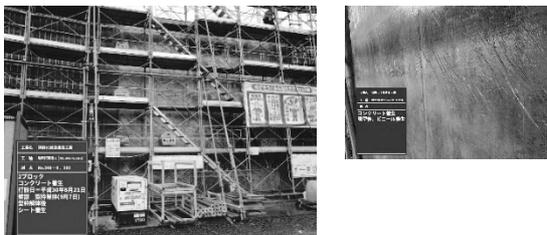
図-7 ラッピング養生

②スラブコンクリート打設後7日間の湿潤養生として湿潤効果の優れた湿潤・保温養生マット（アクアマット）を使用した。(図-6) また、型枠脱型後はコンクリート表面の乾燥を防止するため、ポリエチレンシートによるラッピング養生を行った。(図-7)

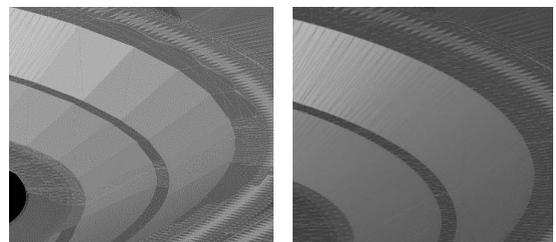
図-8 3次元データファイル

本工事では、「路線ファイル」で作成したデータを合成し「TINファイル」を作成、さらに面形状を滑らかにするために作成間隔を約1.0mにし、精密な3次元データを作成した。(図-8) また、本線とランプとの接続部も詳細データにより精査し、精度向上を図った。

3次元データ作成には、「路線ファイル」と「TINファイル」の2種類の方法がある。道路土工では、「路線ファイル」を用いたデータ作成をすることが多い。線形に沿って横断形状をあてはめながら3次元の設計値を算出するもので、曲線部もなめらかに算出できる特徴がある。

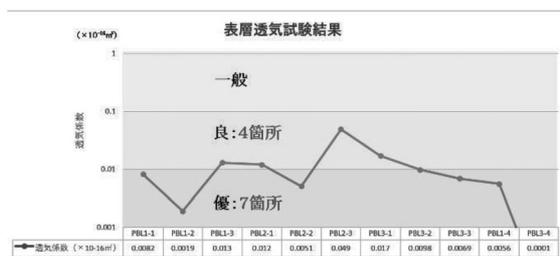
図-11 表層透気試験結果

表層透気試験（トレント法）の計測結果に基づく品質（評価）のグレーディング

表層透気係数	優	良	一般	劣	極劣
kT (×10 ⁻¹⁶ m ²)	0.001~0.01	0.01~0.1	0.1~1	1~10	10~100

場打ち函渠の品質確保も満足できたと考える。品質評価については、目視評価判定結果（図-9）および表層透気試験結果（図-10、11）を添付する。結果も非常に良好であり、発注者からも高評であった。（図-12）
