鹿島川砂防林下流床固工その6工事における 出水災害対策工について

長野県土木施工管理技士会
北陽建設株式会社

本事業は、広い河床を利用し、自然の調節機能を持つ遊砂地（ゆうさち）空間を確保する床固工群の築造と、背後地の溪畔林（けいはんりん）を砂防林として位置づけている。それ故ハード対策を最小限にとどめ、できる限り現況の河川形態を有効に活用し、安全性の向上と自然環境の保全との両立を目的としている。本工事は多年度にわたり行われてきた最終年の工事として、①右岸側と②中央部に魚道工を施工するものだった。

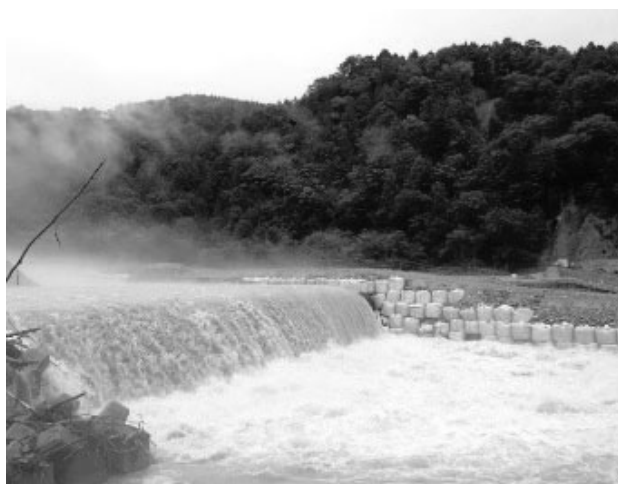
図-3 出水状況

昨年7月、8月の豪雨は100mm/日を超える大雨で、特に7月の集中豪雨は3日間降り続き、その総雨量は250mmを超えた。そのため出水量も多く、仮締切対象流量に匹敵する程であった。

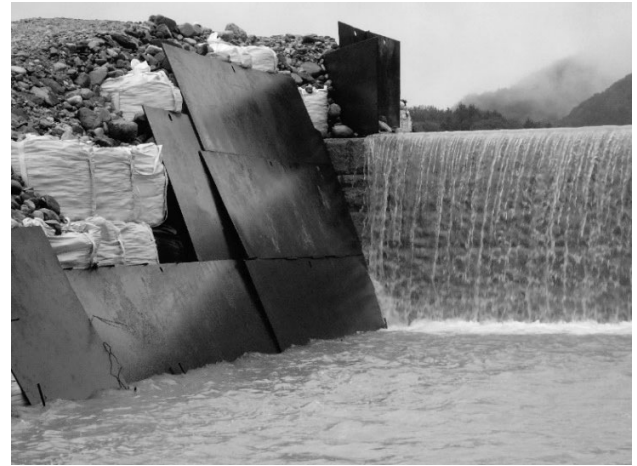
図-7 増水時状況写真

水通し部の鉄板は濁流が散らないよう流れに突き出す形状とした。これにより増水時の濁流が鉄板の裏側へ進入するのを防ぐことが出来た。設置方法は下段の鉄板設置と同様に行った。

図-7は増水翌日の水位低下時に撮影したものであるが、水通し上に設置した鉄板が期待通りの機能を果たしているのが解る。

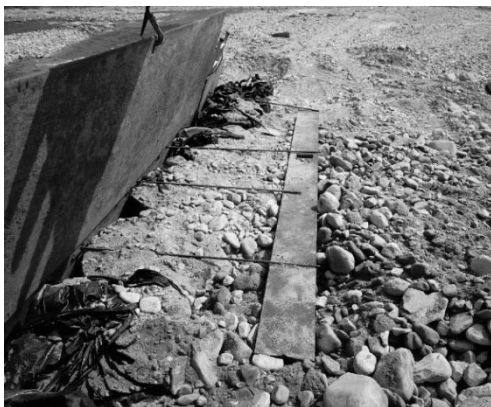
図-6 固定状況写真

2段目のH形鋼の設置状況と2段目鉄板設置状況

定後そのH形鋼と鉄板を22mm 棒鋼（引張材）で繋ぐように溶接固定した。

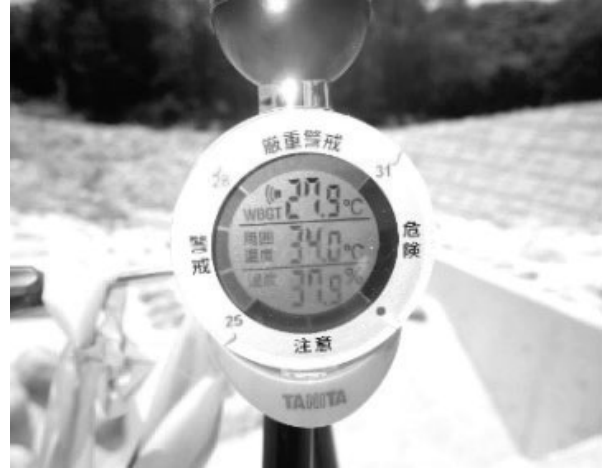
図-11 熱中アラーム測定時写真

〔 7月30日11:34の実際の表示 〕
 周囲の温度 34.0℃
 W B G T : 27.9℃

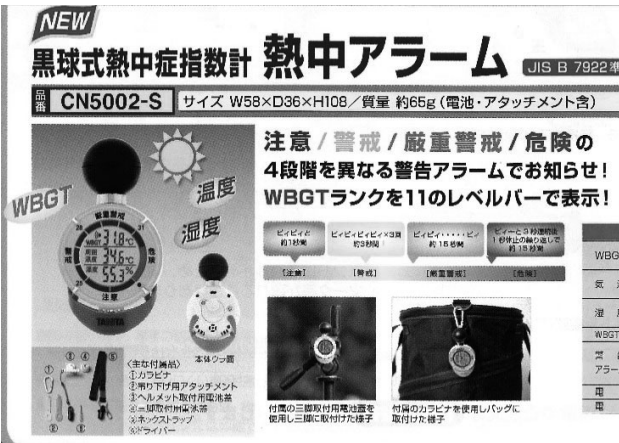
図-10 黒球式熱中症指数計カタログ

そのような猛暑の中での作業で起こる熱中症から作業員を守るために、施工箇所に設置できる黒球式アラーム（図-10）を導入して熱中症対策に取組んだ。

一般的な熱中症指数計は炎天下に設置できないことから、通常は直射日光を避けるためにひさし等を設けて設置するので、作業員の体感温度や施工箇所の環境とは違いがある。

しかし、黒球式アラームは施工箇所のそれも炎天下に設置できることから、作業箇所での危険度

情報をリアルタイムで把握でき、また警報も的確であった。
