I. 技 術 論 文

I. 技術論文

作業構台上からの鋼管杭打設工における現場施工管理について

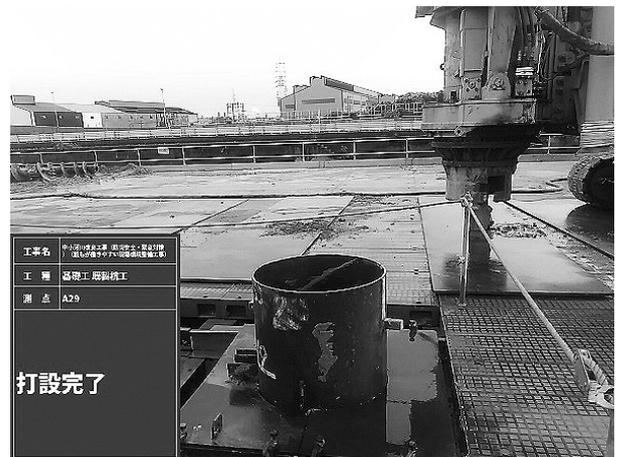
図-6 定規鉄板設置状況

用し、測量ソフトは建設システムの快速ナビのライン観測を使用することにより、迅速に主桁・桁受けにマーキングができた。その後建て込んだ杭をSINDSで観測することにより、別々の測量方法で同じ位置に建込みできていることを確認でき、打設位置を間違えるというようなことを防ぐことができた。

また、定規鉄板を使用することにより余分な開口部がなくなり、安全管理にも一役かうことができた。

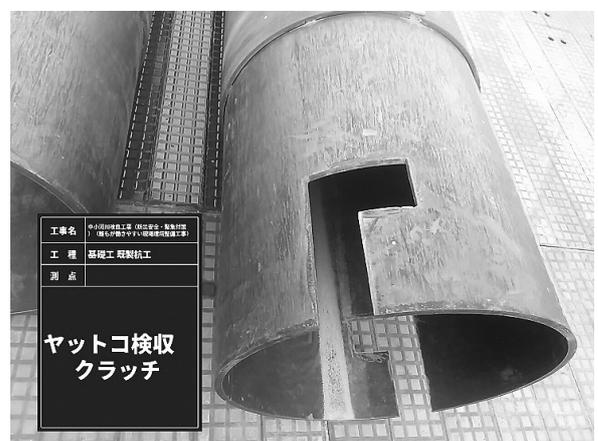
図-7 ヤットコ製作

接続部分にL=0.8mの呑み込み部を持った内クラッチ装備のヤットコを製作した。（図-7）それを使用することにより、杭とヤットコが一体化し、接続部での座屈を防ぐことができ、偏芯出来

形の精度を高めることができた。ただし、クラッチを外すにはヤットコを回転させる必要があるため、ケーシングオーガーが必要となる。

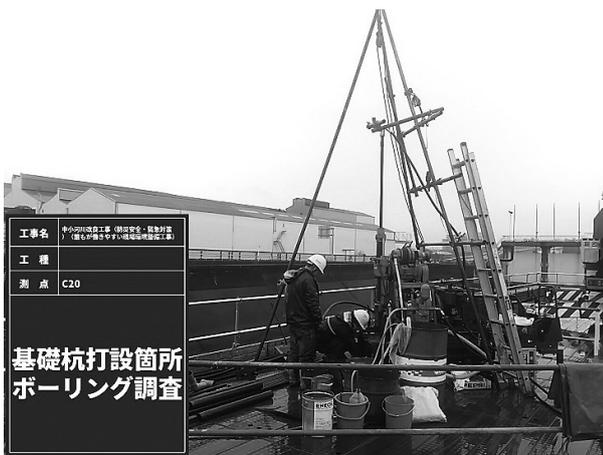
図-8 ボーリング調査状況

支持地盤の確認のため試験杭施工箇所(5箇所)においてボーリング調査を行い、支持層の深さや厚さが杭長に合致しているかを確認してから鋼管杭の発注を行った。

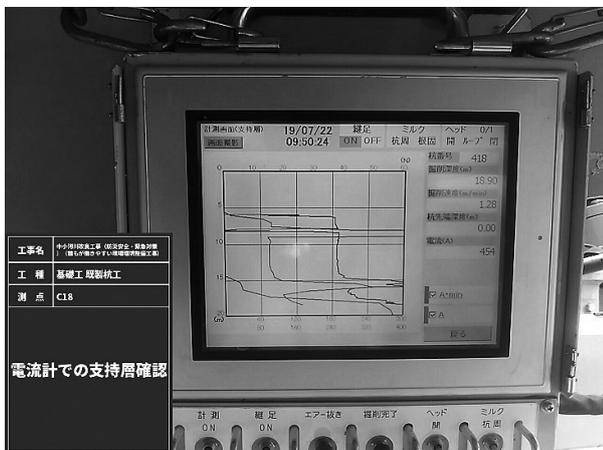
図-9 統合型管理装置画面

統合型管理装置を使った積分電流値による支持層計測を行った。統合型管理装置管理画面(図-9)はその場でN値・電流値・積分電流値の対比をグラフで行うことができるようになっている。

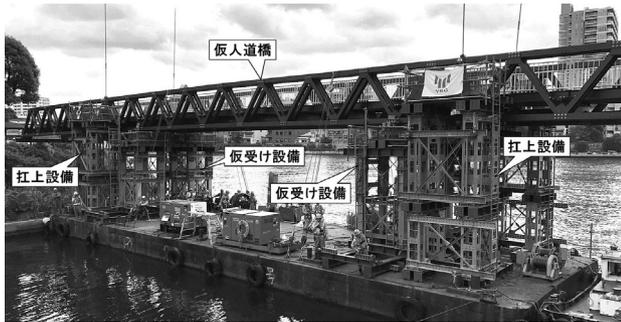
図-8 扛上設備と仮受け設備

は、突発的な強風や台船の揺れに対する安全性に懸念があったため、扛上設備とは別に仮受け設備を設けて仮人道橋を下からも支える対策を講じた。(図-8) また、強風時および台船の揺れに対して、台船の安定計算を実施し、安定性に問題がないことを確認した。これにより、架設時の移動の際にも安定した状態を保つことができた。

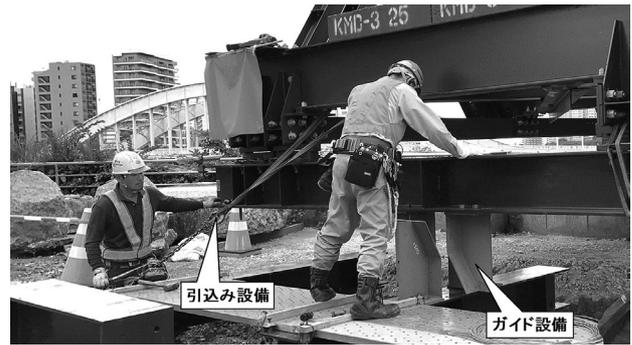
図-9 引込み設備とガイド設備

そこで、ワイヤとレバブロックによる引込み設備を設置するとともに、鋼材によるガイド設備を設置した。(図-9) 引込み設備で大まかな位置調整を行い、その状態で仮人道橋を降下しながらガイド設備に滑り込ませるようにして据付けを行った。

これにより、許容誤差内に仮人道橋を据え付けるとともに、効率よく架設を終えることができた。

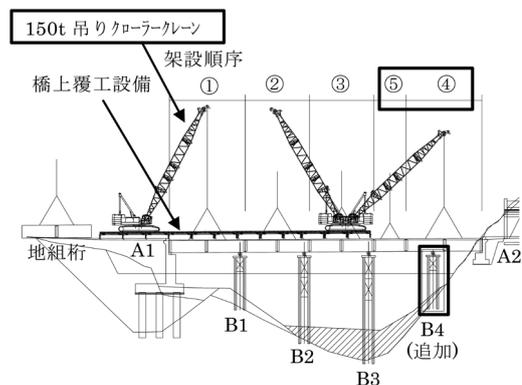
図-3 （1案）不採用（150t吊りCC）

（1案）桁架設時の吊り能力を調べたところ、A2橋台側の落とし込み以外の桁は150t吊りクローラークレーンで十分作業能力があるので、A2側にベントを1基追加し架設順序を変えることで、張出架設をなくし、架設可能な計画となった。200t吊りに比べて桁架設時の反力も小さくなり、クレーンの車体幅も7.6mから6.7mと狭くなり、ベントにかかる反力も当初より小さく計画することができた。しかし、150t吊りクローラークレーンは、九州でも保有台数が2台しかなく、しかも2台とも20年以上前のクレーンで老朽化が進んでおり、安全性にも欠けていた。不採用（図-3）

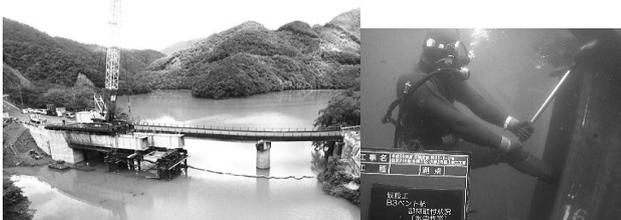
図-8 水位上昇のため水中施工にて部材取付(防水型トルクレンチにて締付確認)

工事は順調に進捗していったが、B2, B3ベント杭施工時に、また台風による大雨が降ったため、水位が再び上昇した。ダム湖は、通常の河川と違い、放流や発電をしない限り水位が下がらず、しかも工事発注者とダム管理者が違うため、本工事のためにダム湖の水位を下げることは不可能であり、ベント部材を水中で取り付けなければならない状態になった。そこで、部材同士をボルトで連結する代わりに、「ブルマン」を使用し、陸上施工と同じように所定のトルクが入るように「防水型トルクレンチ」を用いて確実に締付を行った。(潜水士にて部材取付を実施)(図-8)

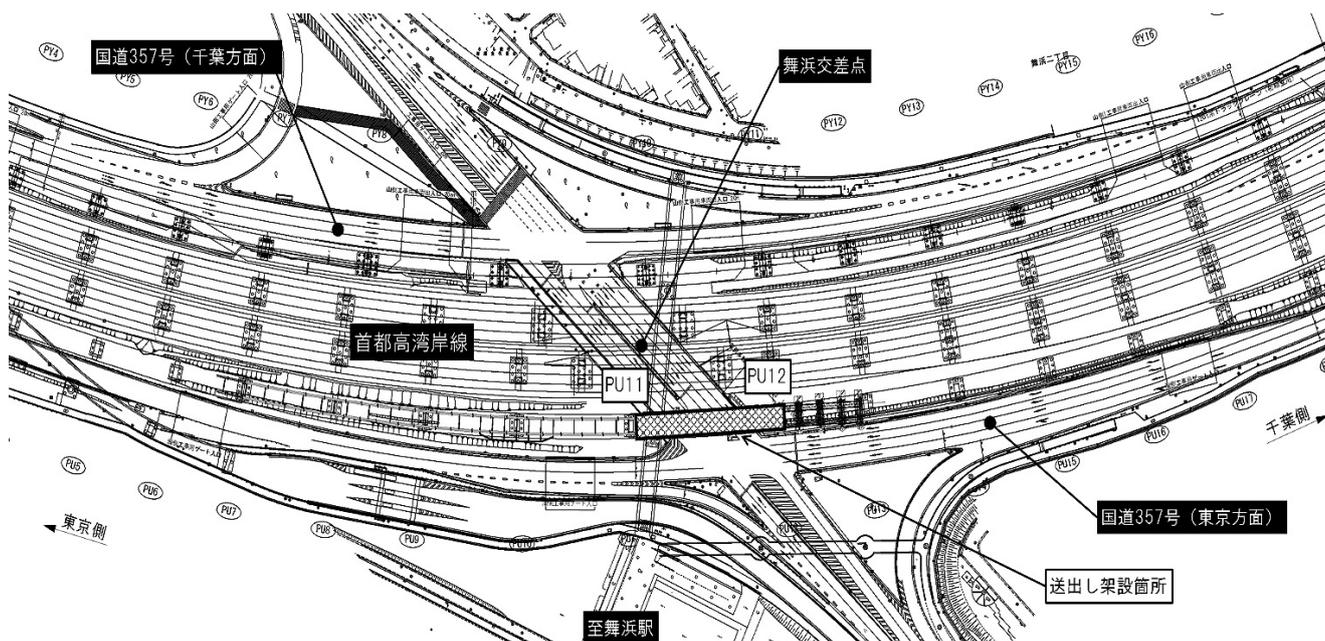
図-1 架設位置平面図

舞浜交差点上に橋桁を一括架設する際、交差点の通行止めが必要となる。交差点の通行止めは1夜間とし、その時間は0：00～5：00の5時間という短い時間内に通行止めを解除することを特記仕様書および警察協議により求められた。

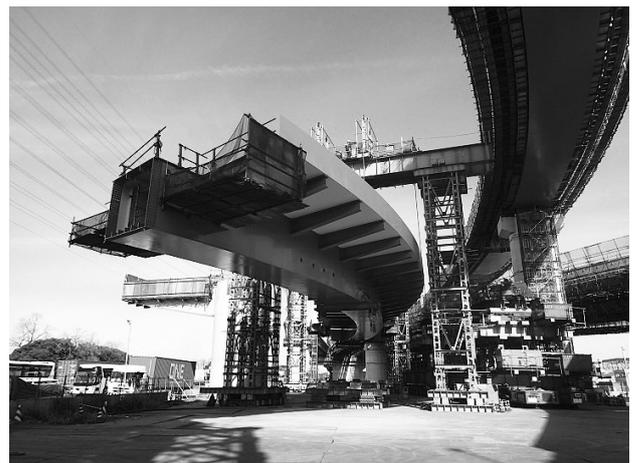
図-4 地組桁吊上げ

門型ベント吊上げ設備には、ワイヤークランプ式の1000kNセンターホールジャッキを1支点あたり4台設置し、吊上げ設備1基を2支点合計8台で吊上げ、多軸台車に搭載した。（図-4）

一括搭載する主桁重量は約300tであり、R70の曲率の大きな曲線桁であった。吊上げ時の反力解析においても、左右の腹板位置の受点で大きな反力差が発生することが確認できた。その反力差は、起点側の設備で約90tにもなるため、吊上げジャッキの反力管理はコンピューター制御による一元管理とし、常時反力の監視を行った。設計ジャッキ反力の許容誤差を20%とし、随時調整を行いながら約11mまで吊上げ、多軸台車に搭載した。

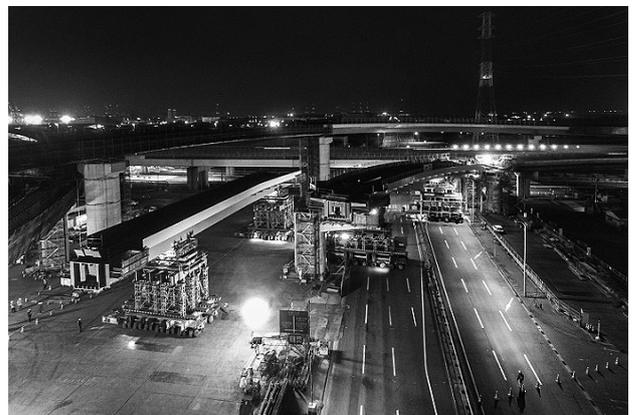
図-8 夜間大ブロック架設

事前の解析、設備の検討、社内有識者が参加した事前検討会や数度に渡り行った現場作業員・職員を含めた周知会を行うことで作業ステップの細部まで準備が行き届き、結果的に1夜間での2ブロック架設(3ジョイントボルト添接)を10時間と限られた通行止め規制時間内に完了させることができた。(図-7、8)

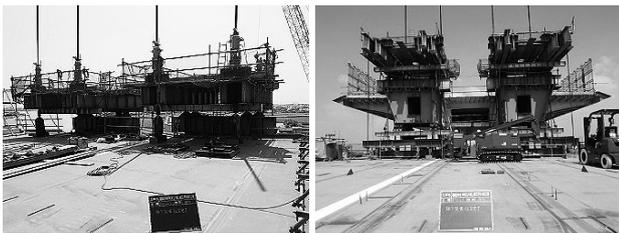
図-5 降下装置（ジャッキングホイスト）

計画変更に伴い、降下量が4.9m程度となった。この降下量でのサンドル降下は、不安定な状態が長時間におよぶため、降下時間の早いジャッキングホイストを使用した降下設備へ計画を変更し

た。この計画変更により、安全性・施工性の向上が図れた。

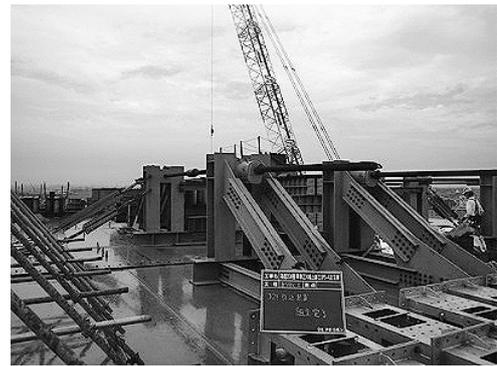
図-6 水平方向引き込み装置

ジョイント間の送り出しでは、架設時ヒンジ連結の構造系で閉合するケースが多いが、本橋梁は構造系が複雑で構造全体への影響が大きいため、モーメント連結が採用されている。このモーメント連結への対応として、送り出し完了後の片側のジョイントは先行して接合し、もう一方のジョイントの鋼床版上へ、高さ2.0mの水平方向引込み装置を設置して、800t（4 web当り）の水平力を導入し、モーメントを発生させた。この装置により、上側ジョイントの傾きを引き寄せ、全ての高力ボルトを問題なく本締めできた。さらに、送出し桁自重によるたわみも改善され、補剛桁のそりに対する出来形精度を確保した。

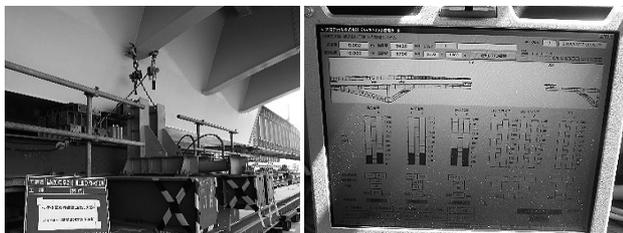
図-7 左：変位拘束装置 右：一元管理

橋軸直角方向の逸脱防止対策として、送り出し架設時の各受け点両外側に、ガイドローラー横方向拘束装置を設置した。

送り出し架設の反力管理には、「送り出し反力管理・自動制御システム」を導入し、受け点の反力とレーザー式距離計による送出し量と横方向の変位量の計測・制御をパソコンにて一元管理しながら、送り出し架設を実施した。

この一元管理をすることにより、送り出し計画値と実際の値との差異をリアルタイムに管理・調整できたので、送り出し架設における安全性の向上が図れた。

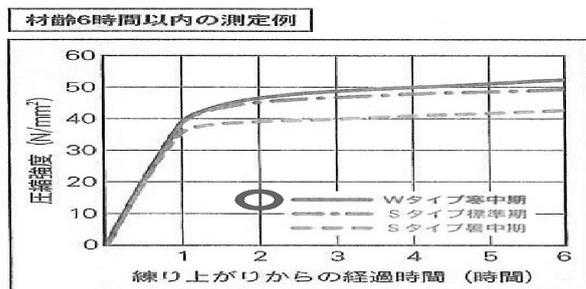
図-4 早期発見強度測定例

②本工事は、供用中の鉄道橋のため、線路閉鎖中での時間的制約があり、2月の夜間施工という気象条件も厳しい状況で、新支承据付時に超速硬性高強度無収縮モルタル施工を行う必要があった。橋脚は無筋構造物であり、経年劣化のためか、少しひび割れが見受けられた。周辺の橋脚を観察する限り、アルカリシリカ反応は、見受けられなかった。使用するモルタル材料は、硬化過程において急激な水和反応により著しい発熱が生じ、硬化後常温に戻る際、外気温との温度差が大きいため、既設コンクリート及び新設支承に拘束される温度ひび割れの懸念があった。いかにひび割れを少なくさせるか、当

日の外気温、材料温度、施工スピードの管理が必要であった。(図-4)

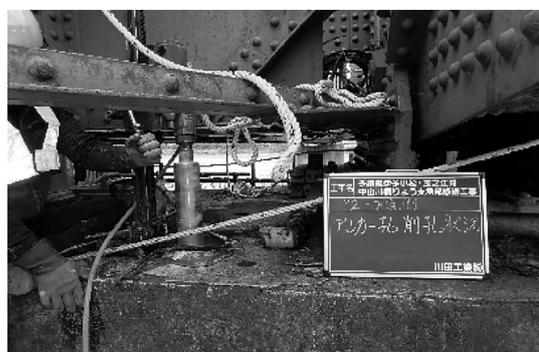
図-5 コアドリル鉛直方向 施工状況

③本工事中において、既設コンクリート橋脚に鉛直方向(図-5)及び、側面方向(図-6)から仮受設備と旧支承撤去、新設支承据付のため、コアドリルにより削孔を行った。このコアドリル使用時にセメント混じりの汚泥水が大量に排出され、河川内に流出されることが懸念されたため、施工時には、汚泥水の漏水防止による確実な回収と産業廃棄物処理を行う必要があった。

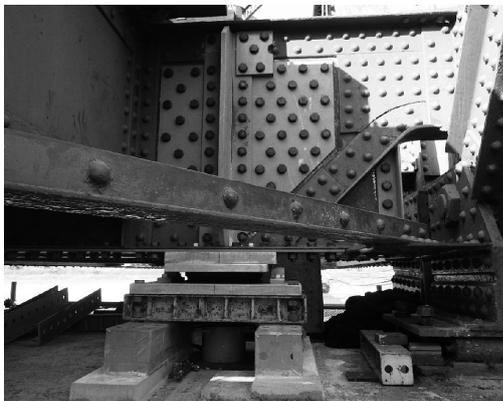
図-8 仮受支承設置状況

この仮受設備は、既設構造物にジャッキアップ用補強を施工する位置の直下に配置する構造形式で、今後の同様な支承修繕工事にも対応できるように一般的なH型鋼と仮支承をボルト連結構造としたことにより、それぞれの単体部材がコンパクトで、軽量化となることから、仮受設備としての個々の部材を分割化にして施工場所へ搬入し、そこで組み立てるようになる。また、現地でアンカー孔を削孔し、耐力に応じたアンカーボルトを使用し無収縮モルタル打設により橋脚と固定することで、繰り返し使用することが出来る点が有効である。横桁と仮支承の連結においても通常の六角ボルトによる連結につき、これについても汎用性があり、一般の端支点構造物に対応できる構造となっている。主構造の高面圧すべりゴム支承は、約20kgと軽量で、44mm程度と非常に薄いので、一般的に狭隘な端支点構造回りにおいて、桁下空間の条件を緩和できる。リベット撤去については、従来のガス切断方法を採用せず、リベット頭部を携帯式磁気固定穴あけ機にて撤去する機械式撤去方式を採用することで、施工時間の短縮が可能となり、また熱影響を受けることが無いことから、鋼材や塗装面の品質劣化を防止することが出来た。

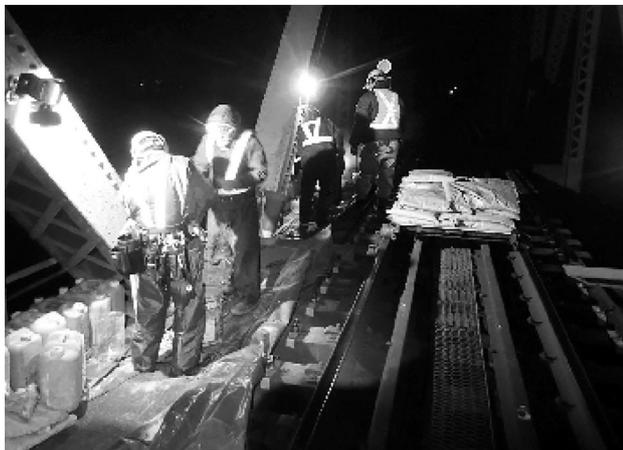
図-9 超速硬性高強度無収縮モルタル施工状況

料及び温水を打設箇所まで運ぶ必要があり、線路閉鎖後、トローリーを使用して打設箇所の直上まで材料を運び、線路横の歩廊部でモルタルの練り混ぜを行い、シューターを使用して打設箇所にモルタルを打ち込んだ。(図-9)

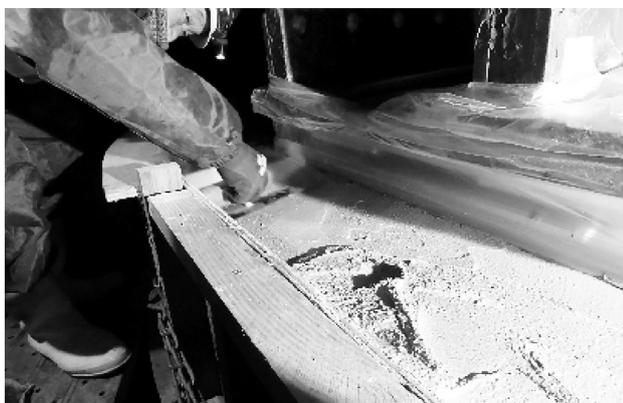
図-10 タンピング、表面再仕上げ状況

天端まで打ち上げ、初期のプラスチックひび割れを発生させないため、タンピング、表面仕上げを入念に行った。(図-10)

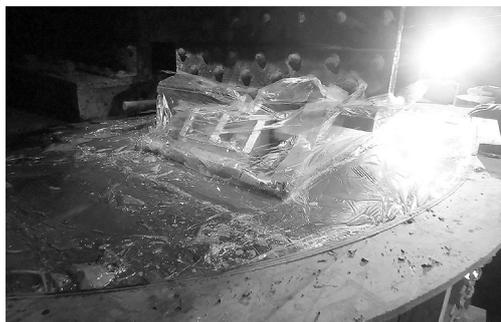
図-11 ラップフィルム施工状況

表面仕上げ後、表面乾燥を防止するため、表面全体にラップフィルムを展張し、その上から散水を行った。あらかじめ型枠をコンクリート天端より高めに設置することで、散水した養生水が流れ落ちることなく、養生水を滞水させて、乾燥する前に常に養生水を補充することで常に湿潤状態を維持し、品質向上に努めた。(図-11)

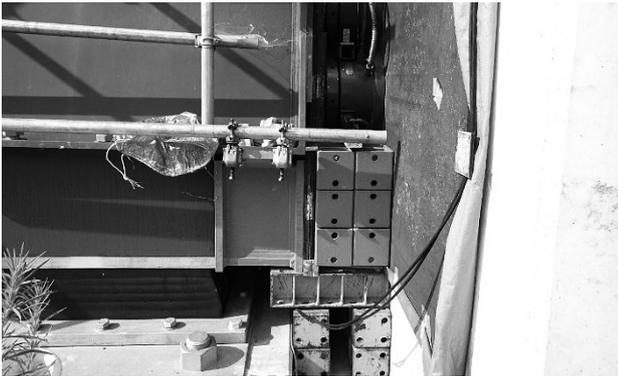
図-6 パラペットとアーチエンド部の固定支持状況

本工法では、アーチ部材の架設において、補剛桁閉合後の死荷重たわみによる水平方向移動量50mmに対して、支承を予変形させることでアーチ閉合時の形状確保を図る必要があった。この予変形分を確保するため、橋台パラペットとアーチエンド部には補強H鋼とライナープレートを挿入し固定支持を行った。(図-6)

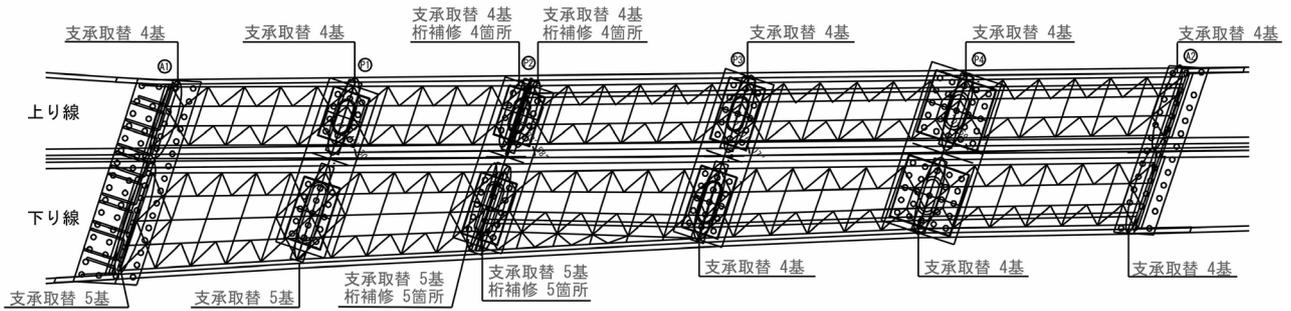
図-2 御船川橋補修一般図（平面）

- a) 支承の腐食、損傷
- b) 支点上補剛材の変形
- c) 主桁溶接部のき裂
- d) 対傾構りベット・ボルトの緩み
- e) 橋台・橋脚のひび割れ、鉄筋露出
- f) 排水管の劣化、破損

当該橋梁は、地震による過大な慣性力とそれに伴う上下部構造間の相対変位が支点部に生じ、主桁の変形や支承の損傷等の被害を受けた。これらに対し、変状測定、外観検査、溶接部の非破壊検

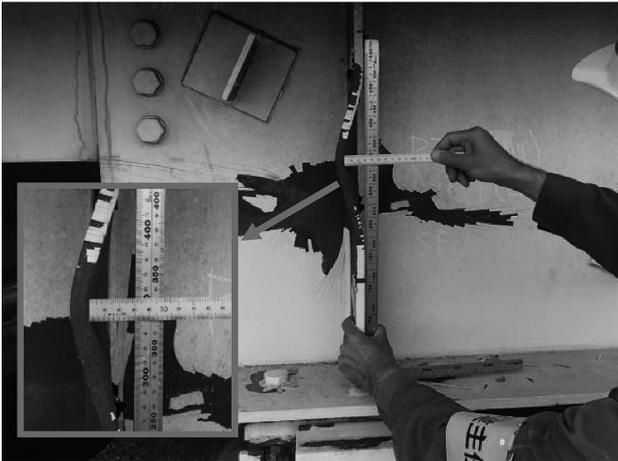
図-3 支点上補剛材の変形

その中でも、御船川橋P2橋脚の支点部がもとも地震時の慣性力を大きく受けたとみられ、損傷が著しく、早期復旧対策を講じる必要があった。P2橋脚の支点上補剛材の変形状況を図-3に示す。

この部分においては、橋軸直角方向の地震により、支点上補剛材が横構ガセット近傍で座屈していた。そこで、損傷対策に関する補修方法判定基準により、主桁端部を含めた支点上補剛材の一部を切断撤去し、新設部材に取り替えることとした。また、その方法として、支点近傍にブラケットを設置して、そこで橋桁をジャッキアップして支点部に作用する荷重を無くした上で、支承と桁を同時に交換する施工法を採用した。

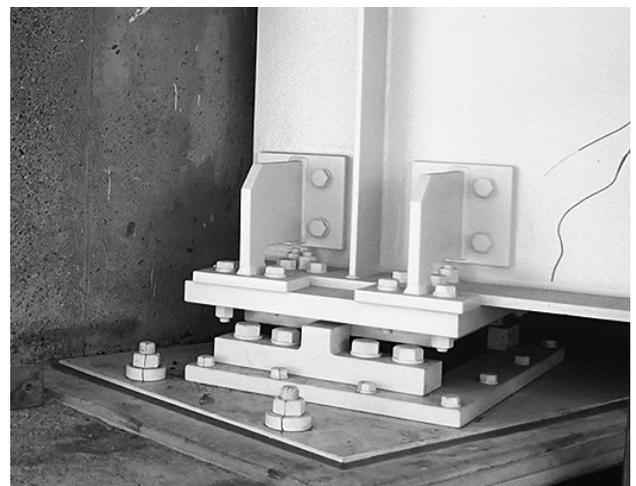
図-4 施工後の支承補強リブ

支承を取替えるにあたっての要求性能として、支点部の耐震補強では橋軸方向の慣性力と、支承高に起因する偶力に対して、上部構造の局部座屈を防止するために、支承端部直上に支承補強リブを設ける必要があった。補強リブは通常主桁ウェブや下フランジの接合部において、溶接構造が一般的である。しかし、振動下における現場溶接は欠陥が出やすいため、高力ボルト摩擦接合する構

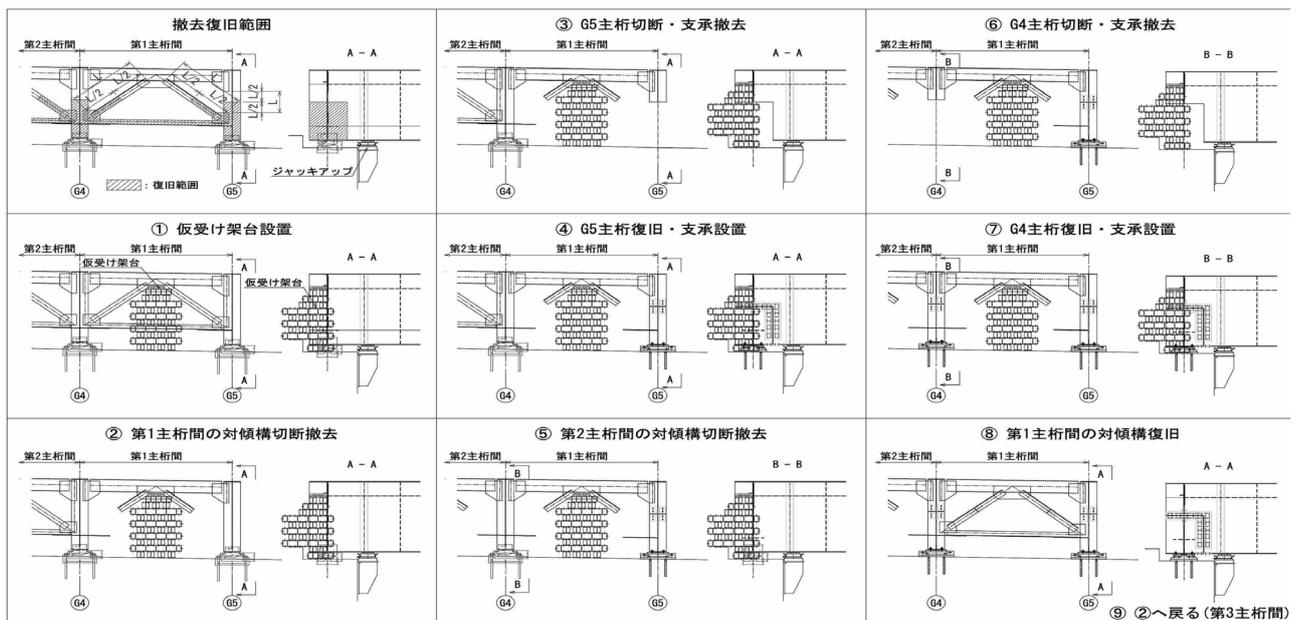
図-6 P2橋脚の支承取替施工ステップ

- ① 主桁間に仮受け架台を設置
- ② 第1主桁間の端対傾構を切断撤去
- ③ 主桁の損傷部および支承を撤去
- ④ 主桁および支承を復旧
- ⑤ 第2主桁間の端対傾構を切断撤去
- ⑥ 主桁の損傷部および支承を撤去
- ⑦ 主桁および支承を復旧
- ⑧ 第1主桁間の端対傾構を復旧
- ⑨ ②～⑧を繰り返し施工

施工ステップを図-6に示す。新規部材は、防錆機能を向上させるため、支承を除き全て金属溶射仕様であった。よって部材を傷つけないよう、

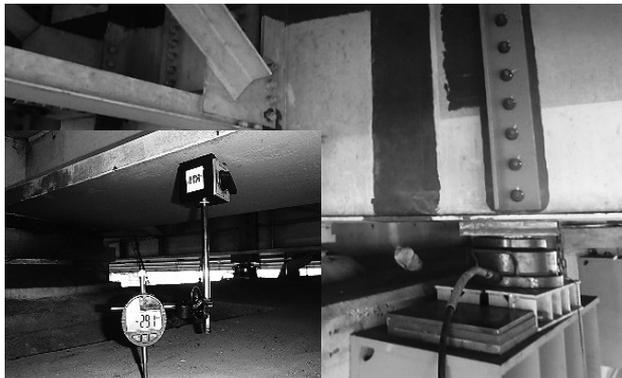
図-8 ジャッキアップ状況とダイヤルゲージ

ジャッキアップはロック機能付きの200t油圧ジャッキを使用して、全主桁同時に行った。主桁のジャッキ受点には補強リブを事前に取り付けた。ジャッキアップ量は最大3.0mmとして、読み間違えないようデジタルダイヤルゲージを使用し、0.1mm単位で調整、管理した。ジャッキアップは全ての支承において、ソールプレートと上支承の間に隙間ができたのを確認してから、ジャッキをロックして完了した。状況を図-8に示す。

既設支承および桁撤去後の支承据付けにおいては、荷重載荷後のゴム支承の圧縮量も製品性能から確認して、高さ管理に反映してジャッキダウン後の高さ精度向上を図った。結果として、ジャッキダウン後の計測で、施工前の桁の高さとの誤差を0.3mm以内で復旧することができた。

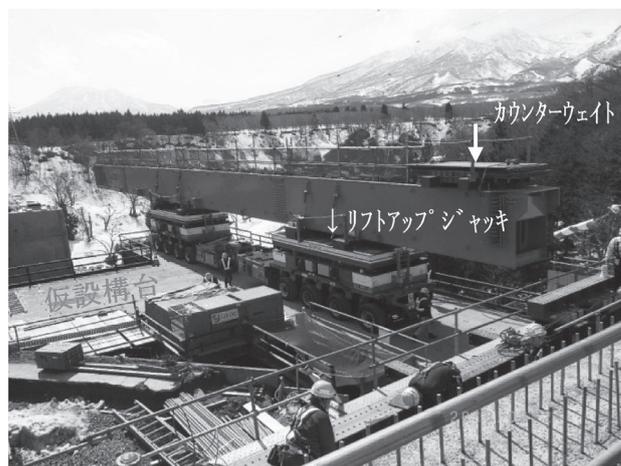
図-4 A2側側径間架設状況

A2側も同様の工法であるが、橋脚前の仮設構台をあえて残置することで、仮受け用のベント設備を不要とし、仮設構台上で直接多軸台車で横取りすることとした。このことで、多軸台車受点から桁先端が大きく張り出す形になったが、転倒に対して鉄板によるカウンターウェイトを配置し対処した。また、多軸台車運搬路下には天然ガスパイプラインが埋設されていたため、事前協議を行い鉄板で養生を行った。桁の降下は多軸台車上に配置したリフトアップジャッキを併用することで降下時間を短縮した。（図-4）

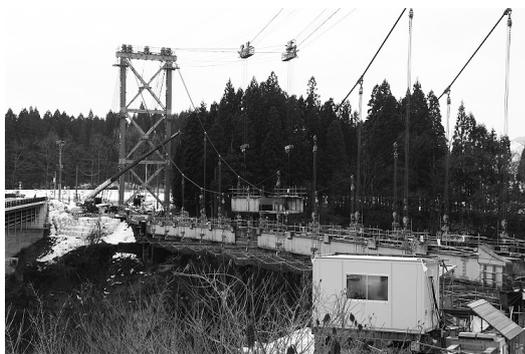
図-11 補剛桁撤去状況

アーチリブと同様、ステップ解析より算出された変位量・反力を参考に、剛性を保持できるように下横構、横桁を付けたまま径間中央から順次ブロック撤去とした。(図-11)

補剛桁撤去を進めてゆくと、架設時と同様に端部ブロックは下向きに変位（撤去前から約1m）してゆくため橋脚との干渉を撤去作業中確認するとともに拘束する方法として鉄塔より控えワイヤーを設置した。また、撤去時鉄塔に近い吊索位置では、変形挙動により主索が鋭角に曲がろうとし、ノンスリップクリップが滑ろうとするため径間中央側に追加設置し、摩擦抵抗を増やすことにより滑り防止対策とした。

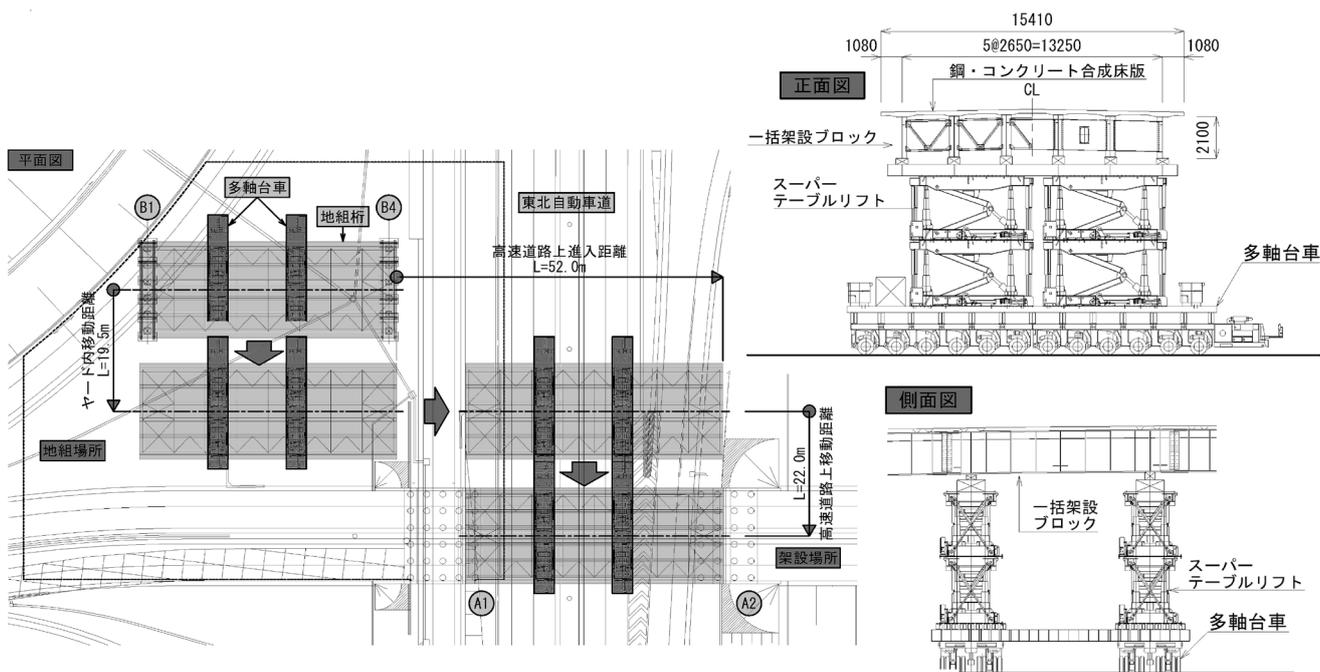
図-3 多軸台車搭載図および平面図

一括架設ブロックの運搬においては、橋台などとの干渉を避けるために地上より桁下を10m高い位置を維持した状態で運搬する必要がある。このため、一括架設ブロック運搬時の多軸台車は重心位置が高く不安定な状態で走行することとなるため、安全性確保のため桁の水平度を保ちながら運搬・走行することが必要であった。複雑な道路勾配変化の対応にあたっては、多軸台車に搭載された油圧サスペンションの調整能力 $\pm 350\text{mm}$ を使用し対応するものとした。しかし、道路勾配が一定でなく、特にヤードから東北自動車道に入る箇所にあたっては、勾配変化が複雑なことが予想されたため、調整も煩雑になり調整時間が必要と

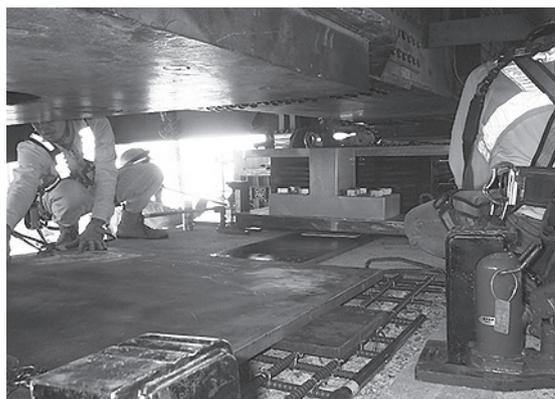
図-4 新設支承引込み状況

既設支承は、上沓をソールプレートに取り付け
た状態で下沓とゴム支承を爪ジャッキで切り離
し、下沓を引出して撤去した。続いて、上沓を同
様に引出した。また、新設支承はベースプレート
溶接方式の支承であるため、先にベースプレート
を引込んで所定の位置に設置した後、支承一体の
引込みを行った。図-4に新設支承の引込み状況
を示す。

橋脚上までの支承の吊込み作業は、主桁間中央
の縦桁にトロリー軌条（H型鋼）を取り付け、縦
移動装置としてトロリーを配置して行った。既設
支承は橋脚上での引出し後、上沓、ゴム沓、下沓
に分解した各支承部品をトロリー付のチェンブ
ロックにて吊込み、仮受け支保工の外側まで縦移
動して地上へ降下した。また、新設支承は分解し
ない一体吊込みで重量が大きいため、クレーンに
て仮受け支保工上に仮置きし、同様にトロリー付
チェンブロック2台で吊上げ、橋脚上まで縦移

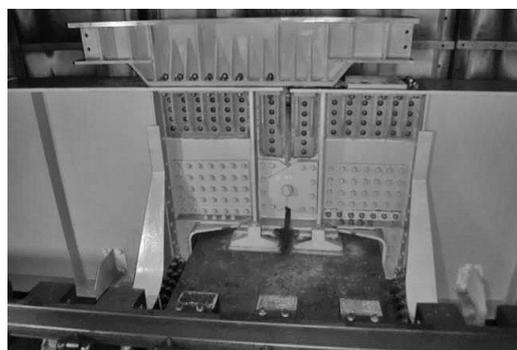
図-5 セッティングビーム設置完了

主桁上フランジ上にセッティングビームを設置し、仮受する工法とした。軽量化と小型化を図るため、死荷重対応の設計とした。セッティングビーム設置状況は以下の通りである。（図-5）

セッティングビームに関しては、上フランジ上をスライド移動させることで、東京方、大阪方の桁のどちらでもジャッキアップできるように、両端に油圧ジャッキを受けられる構造とした。

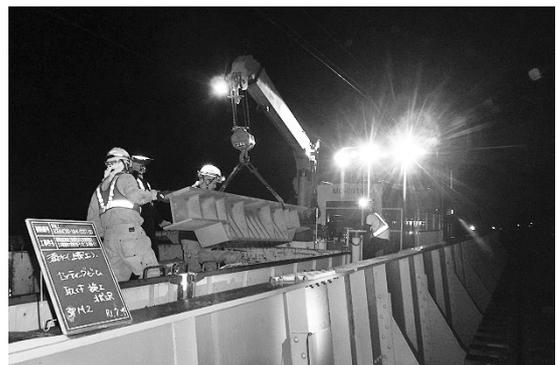
図-9 セッティングビーム設置状況

置した。これにより、重量物であるセッティングビームを安全かつ効率的に、現場に搬入及び設置することができた。(図-9)

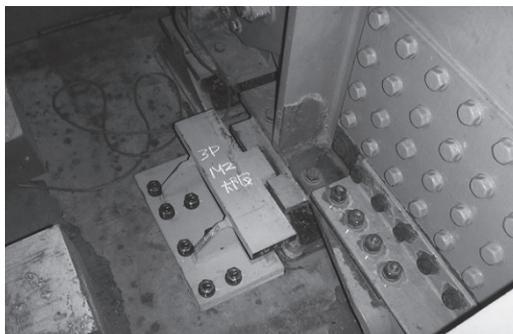
図-11 移動制限装置設置状況

「移動制限装置」を日々、設置撤去することにより、沓撤去、ソールプレート新設、沓新設をそれぞれ、別日で施工可能になった。施工ステップは図-12のようになり、サイドブロック切断以降の各作業とも夜間作業間合いで作業が完了できるようになった。

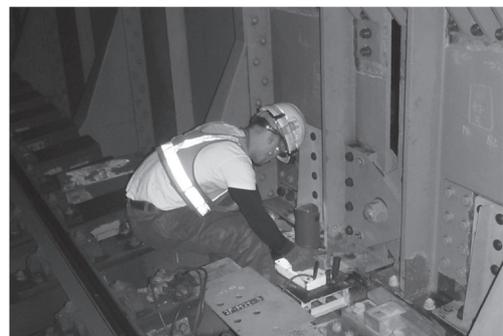
図-13 溶接部切断状況

ピースカッターを使用することにより、母材を損傷させずに、切断することができた。また、ソールプレート、沓、サイドブロックと切断高さが異なるため、高さ調整器具を作成し、すべてピースカッターを使用し、切断できるようにした。(図-13) 狭隘箇所のため、ピースカッターを使用できない線路直角方向に関しては、グラインダにより溶接部の撤去を実施した。線路直角方向は溶接部の撤去状況を肉眼で確認することが困難なため、ファイバースコープを使用し、確認をした。

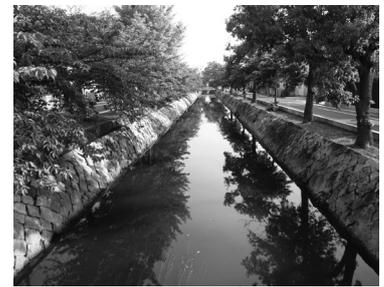
図-1 既設水路と周辺の状況

当工事場所は、両側石積み護岸の水路（河床幅約5～5.5m、高さ約2m）の両側に道路を配し、

その道路沿線並びにその周辺には家屋が密集して建ち並んでいる。また、護岸と道路との間には全線にわたって桜並木が植え

られており、周辺住民の憩いの場として親しまれている。（図-1）

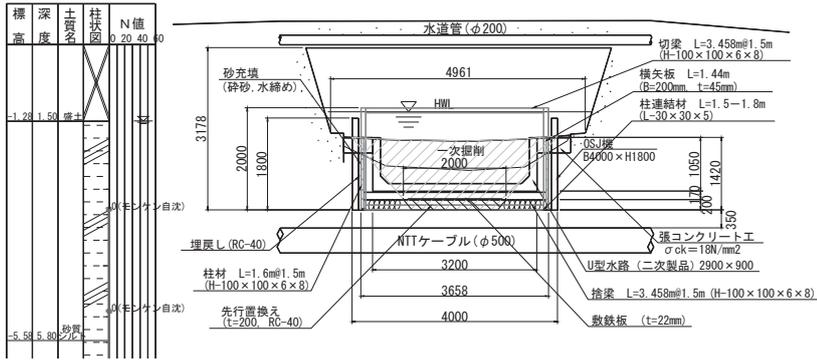
図-6 道路橋梁区間の施工断面図

ところが、上記の方法による場合、橋台に沿った直掘りが必要で、橋台への影響が懸念されるため、何らかの防護工の施工が必要不可欠と判断された。しかし、供用中の道路上からの施工が困難で、しかも低空頭橋梁下での施工であり、その施工方法が課題となった。

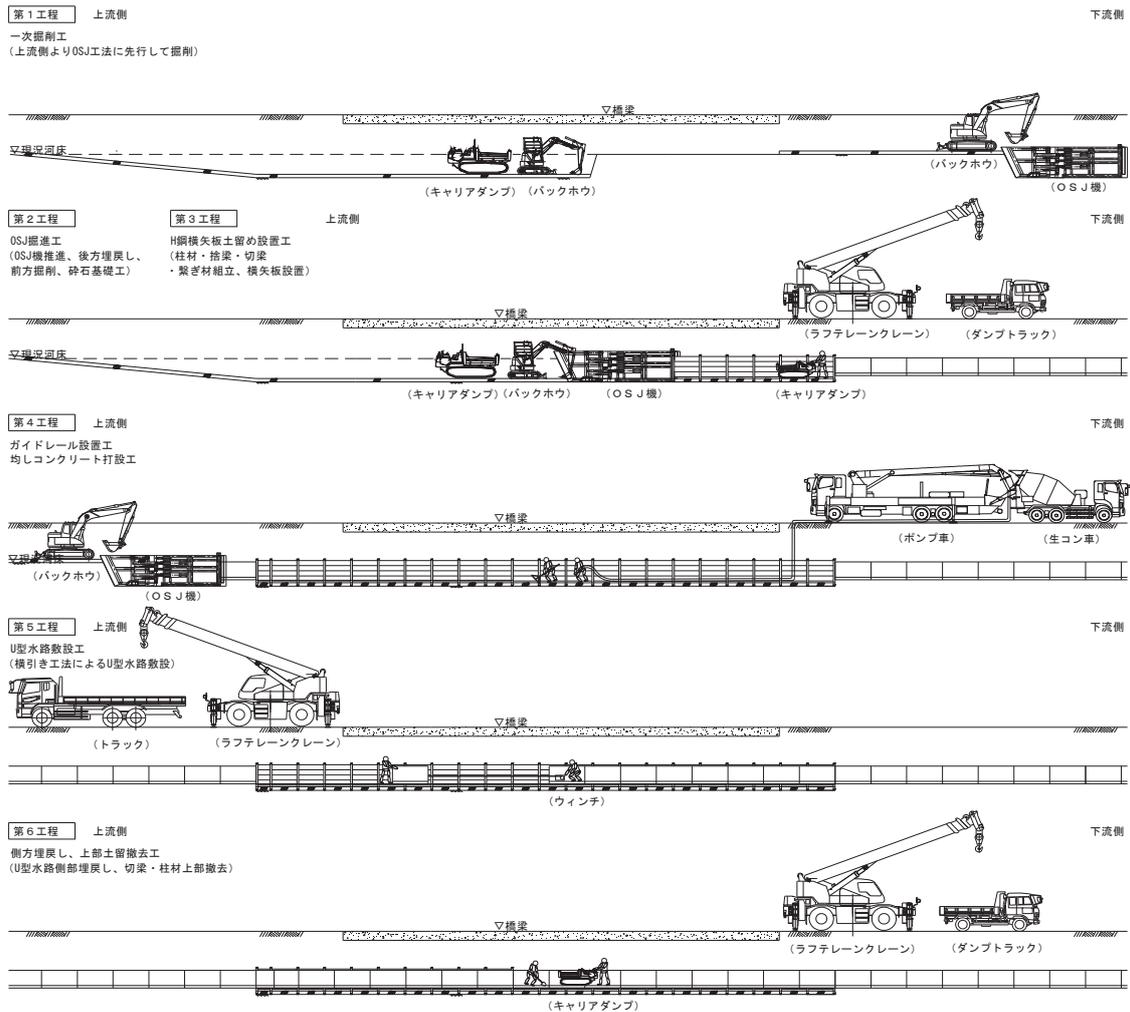
図-7 道路橋梁区間の施工手順

施工手順としては、残土の搬出経路と掘削機の稼働スペースを確保するために、先行して上流側より小型バックホーとキャリアダンプにより、橋台への影響を最小限に抑えるために橋台基礎前面の地山を残して一次掘削を行う。一次掘削完了後、下流側よりOSJ機前方にて残した地山の二次掘削を行いながらOSJ機を推進させ、後方よりキャリアダンプにより運搬した再生砕石

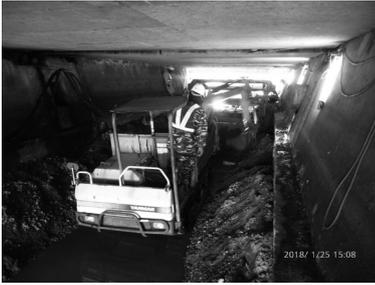
図-8 前方掘削・積込み状況

を基礎材として敷均すとともに側方の埋戻し材として使用する。1スパン (@1.5m) 掘進後、OSJ機内にてH鋼親材及び横矢板を組立てる。掘削から横矢板設置までを1スパン毎繰返して橋梁下全区間のH鋼横矢板土留め工を完成させる。

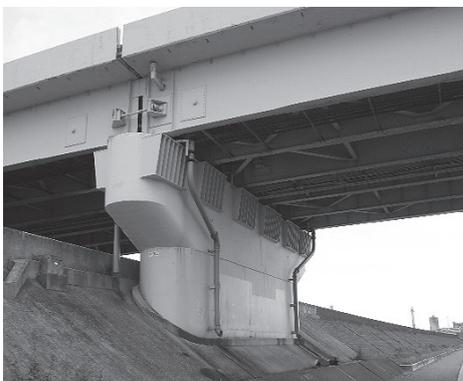
図-2 既設小304橋脚 (当初)

小松川JCTではA連結路を支持する橋脚が中川の左岸堤体位置に必要である。しかし、河川管理者との協議の結果、新たな下部工の構築や既設小304橋脚の基礎補強を行わない橋脚を構築することとなった。(図-2)

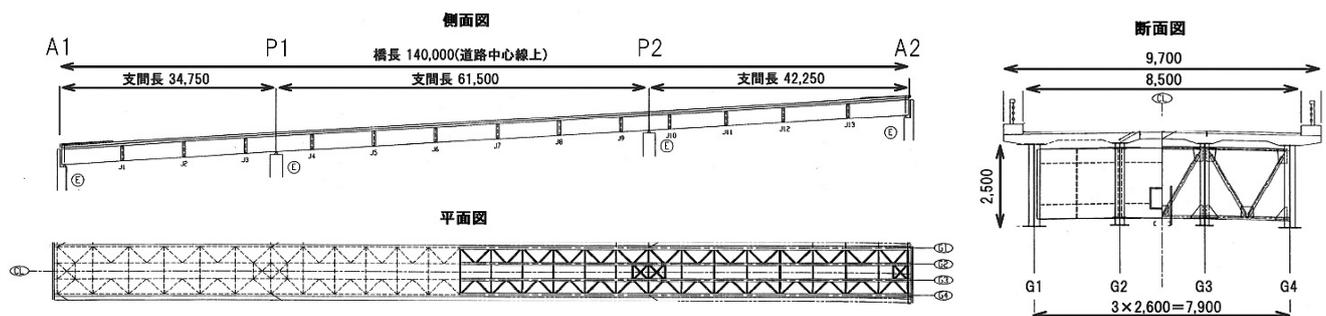
図-1 旧橋上部工一般図

さらに、P2、A2支承は破壊され、上部工は橋座面に落座し、A2伸縮装置部で約600mmの段差を生じさせた。また落座したA2側の桁は、橋軸直角方向に約900mm移動し、G1桁は橋座面から外れて浮いた状態であった。（図-2）

- ・① 第1径間 (A1-P1間) で主桁の座屈
- ・② A2支承破壊によるG1桁張出し状態
- ・③ 主桁端部と橋台パラペット (堅壁) の衝突
- ・④ A1、P1支承の変形 (ゴム支承の残留変形)
- ・⑤ P2支承破壊、落座

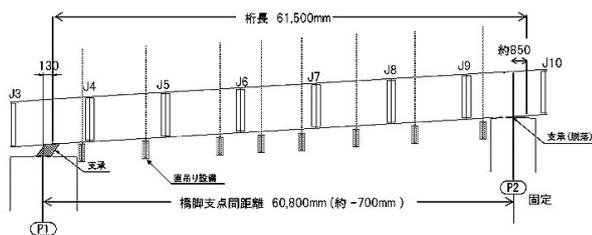
図-5 側径間撤去後の中央径間の状況

P1、およびP2の支承の状態は前述のとおりである。桁位置関係と共に図-5に示す。

P1-P2の桁長61,500mmに対し、橋脚支間長は60,800mm(約700mm)であり、P2支承は破壊され、桁が橋軸方向に約850mm移動して橋座面に脱落した状態である。一方でP1側は桁が橋軸方向に約130mm移動した状態で支承のせん断変形を保持している。

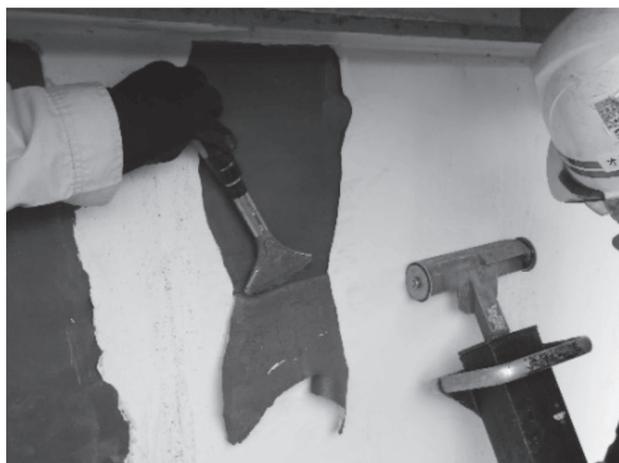
図-4 「IH工法」による塗膜除去状況

②に対しては、塗膜剥離剤の試験施工を実施したが、塗装膜厚が非常に厚いため、塗膜剥離に必要な塗布回数が4～6回と多くなった。過年度に塗替えを行った沖縄自動車道許田高架橋においても剥離剤の塗布回数が多く、「IH工法」を採用した実績があったことから、当工事においても適用できるかを検討した。「IH (Induction Heating) 工法」とは、専用の電磁誘導加熱ヘッドに発生する磁力場により、接触している鋼材表面が発熱す

る現象を利用している。鋼板表面から0.3mmの深さが局所的に加熱され、温度は200℃ほどに達し、塗膜と鋼板素地間の界面結合が破壊されて浮き上がった塗膜は、スクレーパーやヘラなどで膜状に除去ができる。(図-4)膜厚6mm程度までの塗膜の剥離が可能で、火気を使用しないので火災、ガス漏れなどの危険性がないことが特徴である。

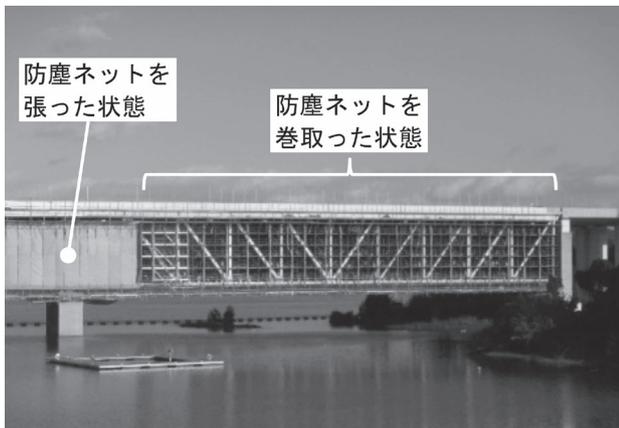
図-6 台風接近時の防塵ネットの巻取り

③の板張防護においても、粉塵が発生しない「IH工法」の利点を生かして、塗膜除去作業時は防塵ネットを展張し、後続のブラスト作業においては防音シートに張替えて板張防護の代替案とした。台風接近で災害発生のリスクがあった時はネットの巻取りも実施した。(図-6)

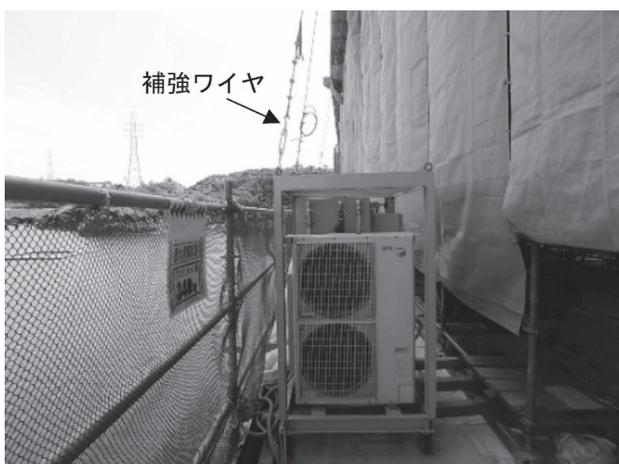
図-7 足場のワイヤによる補強

間隔については2.5mと広くでき、かつ通路足場も確保できたので、剥離に使用する機械類も足場上に配置した。「IH工法」の使用機械重量としてはIH本体と冷却水ユニットが最大で800kgあり、足場耐荷重が不足する分は、鋼桁からのワイヤ吊補強で対応した。(図-7)

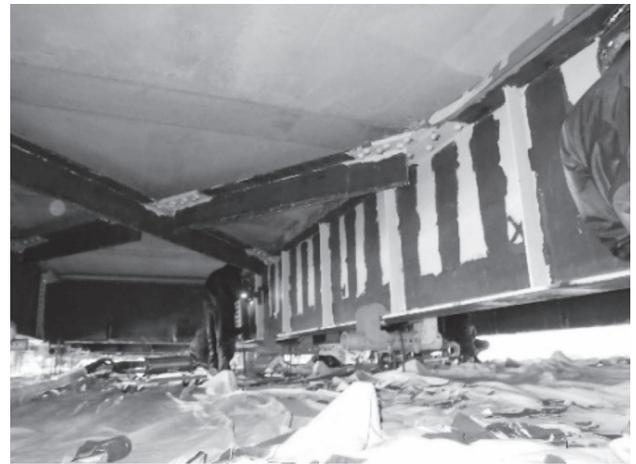
図-8 「IH工法」による塗膜除去状況

⑤については、「IH工法」で剥離した塗膜は固形膜状になり、(図-8、9)発生する廃棄物は既設塗膜のみであるため、鉛含有である塗膜の特別産業廃棄物の量を1/4~1/2程度に減らすことができ、廃棄処理ができない沖縄では優位であった。

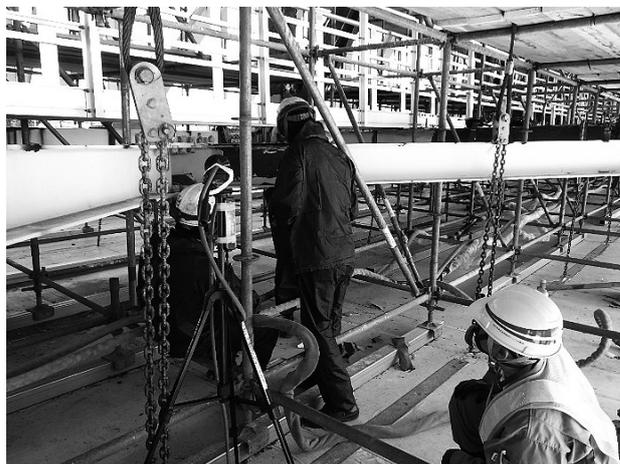
図-10 作業環境測定

有害物質である鉛含有の塗料を取扱う場合は、剥離作業の初期に作業環境測定を実施し、管理濃度 $0.05\text{mg}/\text{m}^3$ に抵触していないかを確認する。(図-10) また、剥離作業後の塗膜清掃が終わらない時点で踏み荒らすと、剥離した塗膜が粉碎して管理値を超過するリスクが考えられるので、剥離した塗膜はこまめに回収作業をする。なお、剥離した塗膜は、他作業からのもらい火がないことと、風で飛散しないように、ペール缶に入れて運搬する(図-11)が、固形膜状なので養生シートの廃棄量も最低限で済み、回収処理も容易である。

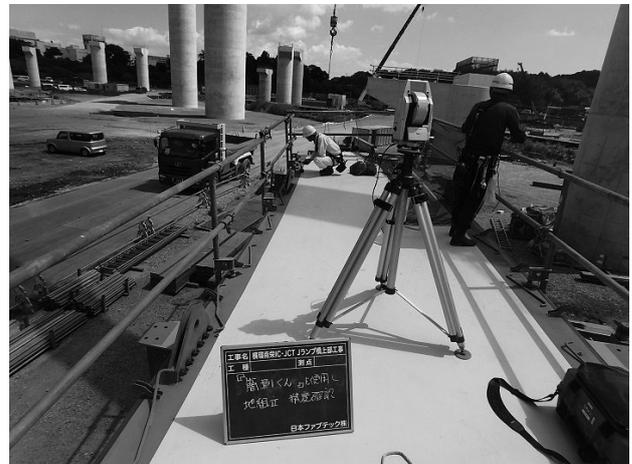
図-3 『簡測くん』を使用した計測状況

本橋では、工場製作の仮組シミュレーション計測で使用したレーザー三次元計測システム『簡測くん:NETIS KT-010030-VR』を、現場での地組立の計測に用いた。このシステムは、1/1000mmの計測精度を有し、複数点の3次元座標を計測でき、管理精度が高い。このシステムを使用することで、工場製作時の仮組データと現場計測データを直接比較・確認することが可能となり、現場での出来形調整必要箇所の抽出を迅速に

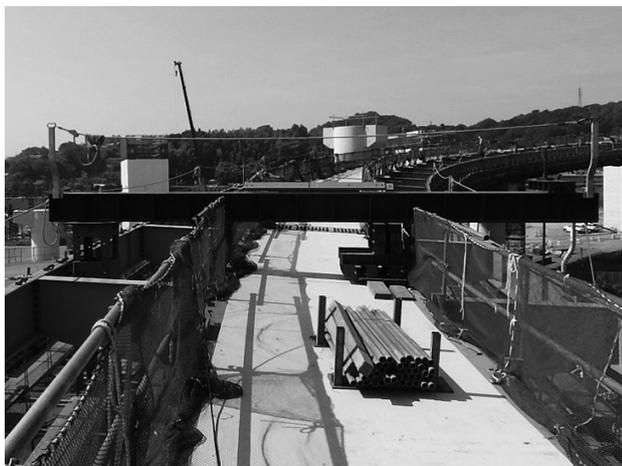
図-5 桁の倒れ抑制設備

地組桁は、順次ベントや橋脚に支持して架設を進めていくが、本橋は曲率の小さい曲線桁である影響で架設桁が曲率外側へ倒れるような変位傾向にあり、条件によっては、ベント上で内側ウェブ支持点に上揚力(アップリフト)が作用する場合がある。

そこで、本橋では支点部およびベント設置部に主桁の倒れ抑制設備(図-5)を設置して桁を拘束することで、架設桁の変位を抑制した。

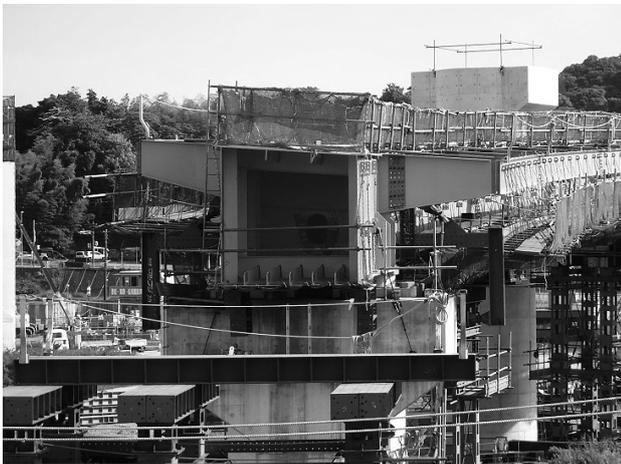
図-8 支点上のずれ止め

そこで本工事では、ラッシングによる桁の固定処置に加え、支点上及びベント上に、桁のずれを防止する機材を設置し、温度変化などに伴う桁の橋軸方向及び橋軸直角方向の動きを橋脚やベント設備で抑え込む方法で対応した。(図-8、9)

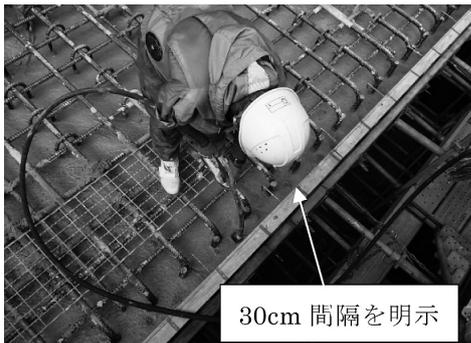
図-11 小径バイブレーターによる締固め

橋脚の主筋はD38の太径鉄筋が用いられ、主筋中央部までのかぶりは160mmであり鉄筋と型枠の最小のあきは約100mmであった。そのため組み立てた鉄筋の内側からの棒状バイブレーターの締固めでは、振動がかぶり部に伝わりにくく締固め不足となり、豆板（ジャンカ）やコールドジョイント、沈みひび割れ等の初期欠陥を生じる恐れがあった。通常、マスコンクリートでは太径の棒状バイブレーター（φ50mm）を50cmの間隔で挿入して締固めを行うが、かぶり部で使用すると鉄筋や型枠に接触し、コンクリートの品質に悪影響を及ぼす恐れがある。今回の工事ではかぶり部の品質を確保するため、小径の棒状バイブレーター（φ30mm）を30cm間隔で入念に締固めを行った。

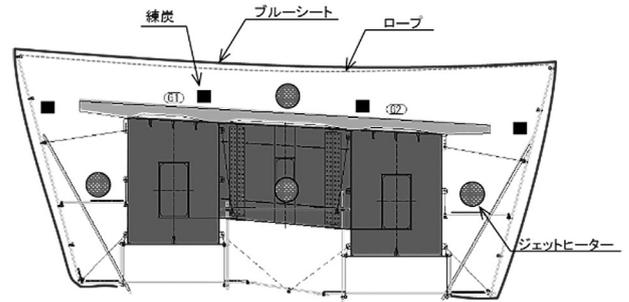
図-7 給熱養生概要

寒中コンクリートとしてコンクリート温度は、打込み時から4日後まで5℃以上とすることが必要となり、かつ、その後2日間は0℃以上を保持する必要がある。この規定から膨張材の効果を十分発揮させるため、7日間給熱養生を実施した。養生対策としては図-7に示すように、給熱は、ジェットヒーターおよび練炭を使用し、橋梁全体をブルーシートで覆うことで保温状態を確保した。床版上面は、長期湿潤養生による乾燥収縮ひび割れの防止と、表層品質の向上・緻密化を目的に、湿潤・保温マットを敷設し、23日間（寒中養生9日間+湿潤養生期間14日間）の湿潤養生を実施した。

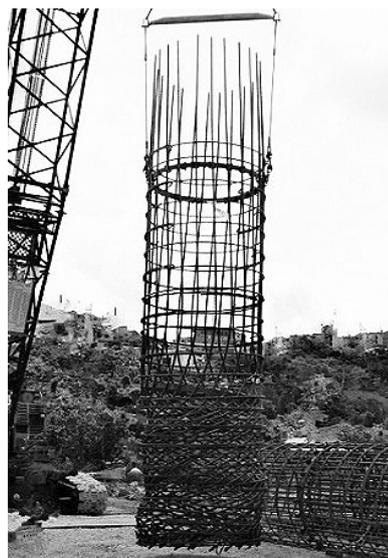
図-2 鉄筋かごの座屈事例①

- ① 無溶接工法は、どのような金具でも完全固定とならず、一体化していない。オイラー式による固定の評価は、両端ピンでしかなく、ねじれ防止金具などの期待はできない。
- ② オールケーシング工法による場所打ち杭では、ケーシング引抜・切り離しのために、鉄筋

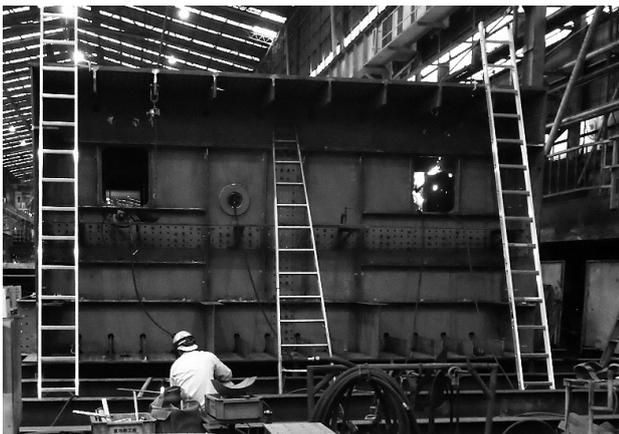
図-3 大型箱桁断面の一体組立

大型箱桁断面全体を上下、そして左右に4分割された主桁断面（L字形部材）の現場継手部の精度を向上させるとともに、主桁断面の出来形精度を高めるため、工場製作における4つのL字形部材の本溶接前の組立段階で、箱桁断面の一体組立を行い（図-3）、各種寸法等の出来形精度の確認を行った後、その形状を保持した状態で本溶接、仕上げ、そして工場仮組立までの一連の作業を実施した。これにより、大型の箱桁断面の全体出来形精度の向上と工場製作の一連作業（本溶接、仕上げ、仮組立）における出来形確保が可能となり、部材品質が向上した。

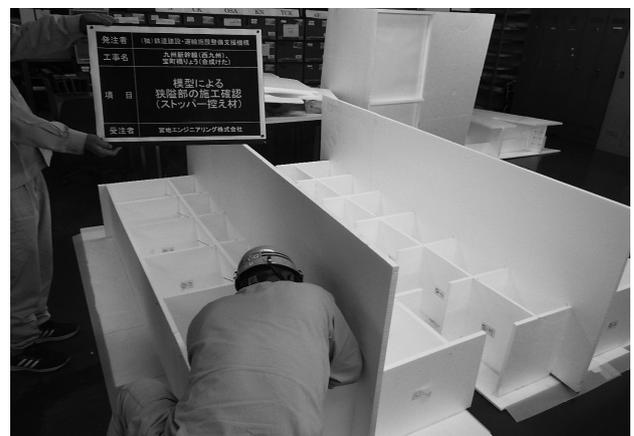
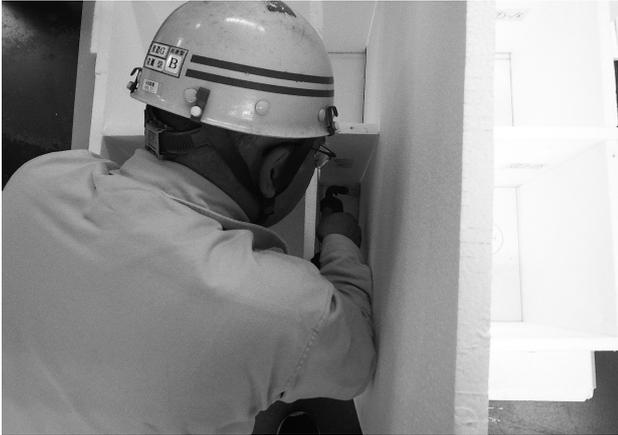
図-5 モックアップによる溶接作業性の確認

支点上ダイヤフラムとそれに取り付くその他の補強リブ等が間隔を密に多数設置されている箱桁内狭隘部における溶接作業性の確認については、当該部分の部分的なモックアップを工場製作前に発砲スチロール等を利用して作成し、溶接作業管理者だけでなく、設計担当者、原寸担当者、品質保証担当者、そして溶接実務作業による施工性確認を行い、（図-5、6）溶接施工の可否、溶接順序、その他の溶接施工条件についての改善項目を抽出し、それについての対応策を検討・実施した。

これにより、大型の箱桁断面内部の支点近傍狭隘部の工場製作過程における溶接作業の問題を洗い出し、事前対策を講じることで、施工不良に伴う手直し等による工程遅延リスクを回避・低減することが出来た。

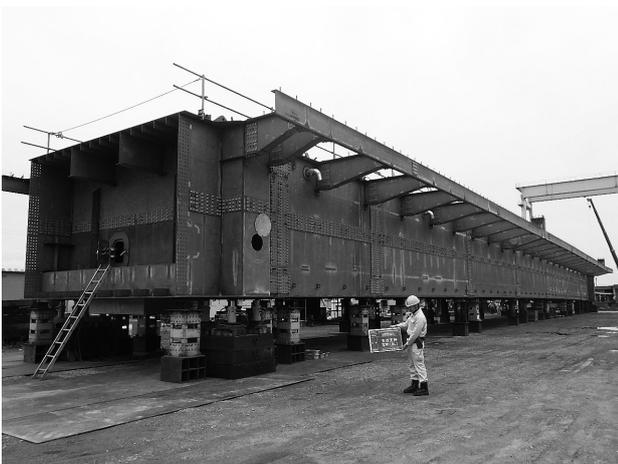
図-7 支点支持仮組立状況

2-4 で述べたように、送り出し架設完了後のキャンバー調整が困難であることから、工場仮組立時に通常の多点支持状態（無応力状態）での仮組立に加えて、架設現場での施工条件（鋼桁支持条件）と同様の支点支持状態（図-7、8）での仮組立も行い、工場製作時に鋼桁架設完了時の構造高さが所定の規格値内に収まるように調整した。これにより、事前に送り出し架設完了後の構造高さが所定の許容値内に収まることを確認出来た。

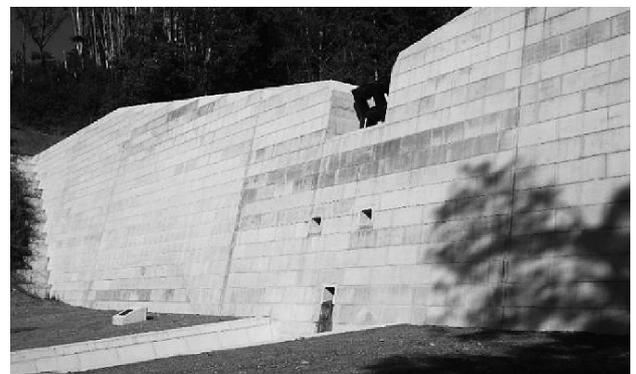
図-1 堤体表面状況（滑面タイプ残存型枠）

選定ベースとして、貫通孔のない滑面タイプ（図-1）の残存型枠であり、貫通孔から充填コンクリートの滲み出がないため、目視によって型枠内部コンクリートの適切な充填確認ができないことにより、型枠と打設コンクリートの一体化がなされず、所要の品質が確保されない可能性があった。また締固め作業時においては、バイブレーターの適切な挿入長の確保、適切な挿入間隔以内による施工実施により、確実な品質確保が必要であった。

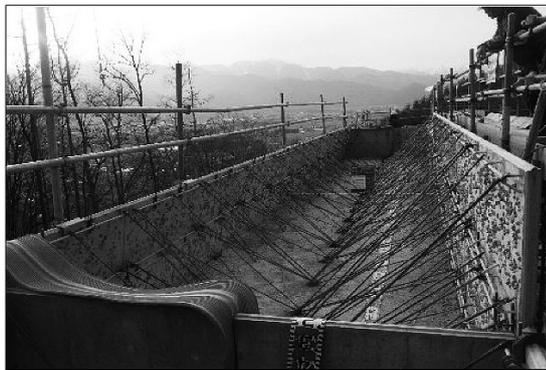
図-3 型枠内部の様子（作業通路確保困難）

③ 課題①にて述べた通り、残存型枠を用いての施工であったことで、型枠内部での作業が主体となる。転落防止施設の役割を残存型枠が補うことから、足場設置不要が基本となるが、堤体上部になるにつれ堤体幅が狭く、型枠保持のために設置する控え鉄筋等により、作業スペースおよび作業通路等の確保が困難となる。（図-3）さらに本年度工事は前年度完了部からの立上げであったことから、大部分の作業が高所となり、墜落・転落の危険性が高くなることが予想された。

課題③に対し、当現場では堤体背面に作業通路を兼ねた作業足場を組み立て（図-11）、作業場所内に必要としない機材などの置場（図-12）としての使用や、堤体内部で使用する控え鉄筋等の材料置場および材料加工場所としての使用、さらにはコンクリート打設作業時においては、締固め人員（バイブレーター先端作業員）以外人員（バイブレータースイッチ操作者）は足場上で作業を行い（図-13）堤体内部での作業が容易に行える対策を計画し実施した。さらに安全面に置いても、図-3にあるような控え鉄筋が設置された型枠内部を移動に使用することが無く、また標準化された仮設足場施設であることから、転落防止施設が確実に設置することができるため、転倒および墜落・転落といったリスク低減を行うことができた。

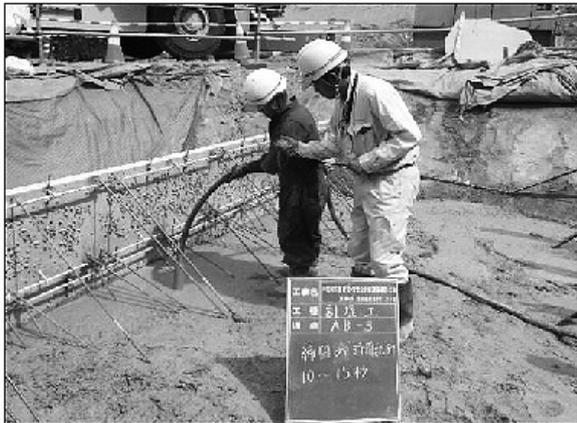
図-6 10～15秒間締固め実施状況

何点かの測定を行った結果、どの地点においても10秒以内の締固め実施によりモニター変化が確認されたことから、コンクリート標準示方書内基準値等も考慮して、当現場において型枠近傍では、10～15秒間の締固めを実施するよう現場作業員に周知して作業を行った。(図-6)

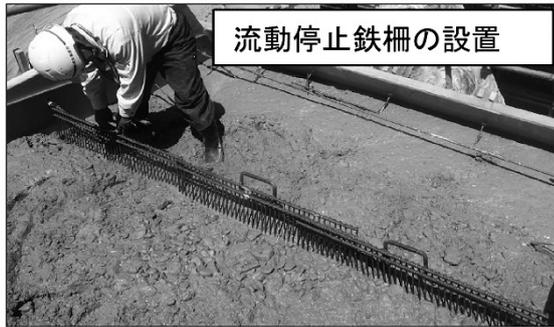
図-10 流動停止鉄柵設置状況

課題②に対して、コンクリートの流動を一時的に停止するために、コンクリート流動停止鉄柵の作成を行い(図-9)堤体軸方向に対して直角方向に配置後(図-10)コンクリートの流動が停止する状況にした上で、バイブレーターにより締固めを実施し、適正締固め時間10～15秒を確保できる状況により作業を行った。

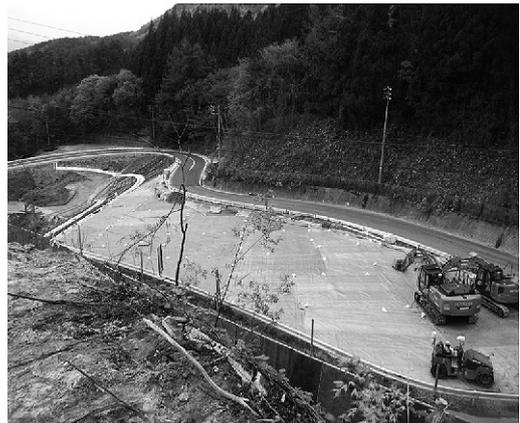
図-3 盛土工施工箇所シート養生

施工完了時が冬季であり、また当工施工箇所は比較的降雪量の多い地域であることから、春先の降雨と融雪による排水量が増加し、盛土の

浸食を誘発することが懸念された。そこで、発注者に提案協議し冬季降雪前にシート養生を実施した。

により対策が容易となり、仮設排水を設置したことにより流末部の円滑な排水ができた。また、工事完了後に設置したシート養生は雪解け後に撤去し、現在では健全な植生状態を維持している。現場では養生範囲が広くシート養生等大変な面はあったが、しっかり取り組んだことにより盛土材軟質化及び盛土体浸食等の発生も無く施工を完成させることができた。

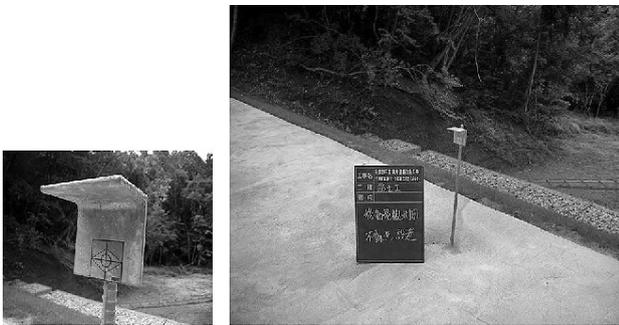
図-6 観測点設置状況

観測点設置を工夫したことにより、1人で正確に時間をかけずに計測することが可能となった。また、観測の必要がある降雨・降雪時の計測作業

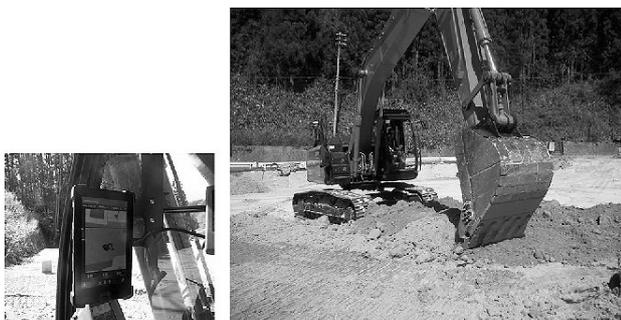
図-10 MCバックホウによる盛土施工状況

通常施工の盛土工における盛土材敷き均し作業は、MCブルドーザによる作業が一般的である。しかし当該施工箇所は山岳狭隘地での施工であることから、作業性を重視し狭い箇所も施工可能なMCバックホウを採用し、盛土材敷き均し及び法面整形をMCバックホウにて施工した。

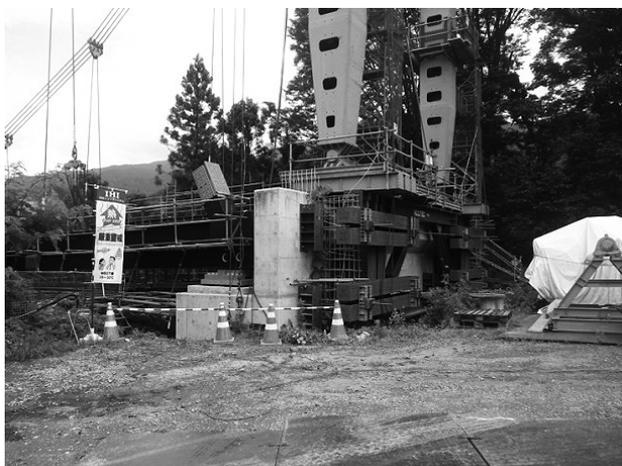
図-2 A1鉄塔基部

鉄塔基礎の構造は、A2側は法面崩壊のリスクがあり杭基礎としたが、A1側は杭基礎にすると支持層が深く杭長も大きくなるため、地中を斜めに横断する放水路への影響が懸念された。また、A1背面ヤードが非常に狭隘であることもあり杭基礎の採用は困難であった。そのため、A1側の鉄塔は図-2に示すように橋台パラベット上に設置し、鉄塔基部はアンカーと山留材で橋台と一体化させたが、本来作用することのない局所的な水平荷重をパラベットに作用させ影響を与えることを避けたかった。また、ケーブルエレクション工法では重大災害となる鉄塔倒壊のリスクを最小限にさせることを最優先とした。

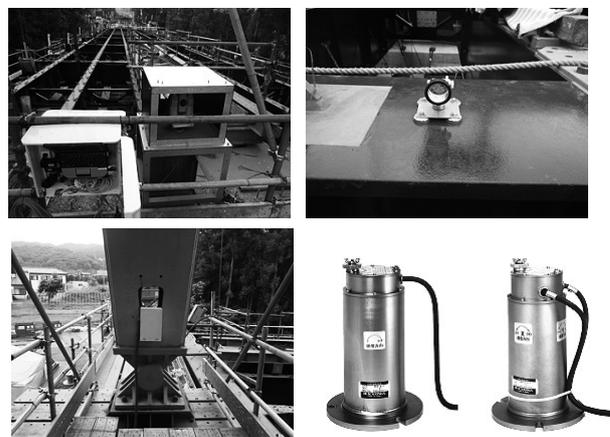
図-3 3次元自動計測器（上）と傾斜計（下）

図-3に示すような、3次元自動計測が可能なトータルステーションをA1橋台上に据付け、各横桁の両端の上フランジ天端にプリズムを設置した。また、A1・A2鉄塔には自動計測が可能な傾斜計を設置した。それぞれのデータはWEBブラウザ上へ送信されるため、リアルタイムでのデータをパソコンや携帯で遠隔監視できるシステムとした。

この自動計測により、温度や日射の影響によ

る、鉄塔の倒れとキャンバーの挙動との相関関係を求め、それをもとに鉄塔の調整量を設定した。図-4は下弦材架設完了時に鉄塔倒れ量調整を行った際のキャンバー変化について①傾斜調整前、②A2鉄塔調整後、③A1鉄塔調整後をそれぞれ表したものであり、縦軸の誤差は全架設完了時のキャンバーに対しての差を表す。また、表-1は図-5の①～③に対応した鉄塔傾斜角度および鉄塔頂部の傾斜量を表したものである。①調整前はC4で-252mmと誤差が大きく、鉄塔の倒れ量を調整する必要があった。表-1、図-4より②A2鉄塔調整時には頂部で104mm起こした際にC4で120mmアップ、③A1鉄塔調整時には159mm起こしC4でさらに176mmアップし、キャンバー全体の数値も計画値に近づき、理想的な形状を得た。

安全管理については、橋台に作用する水平力を低減させることができ、パラペットを損傷させることも無かった。また、鉄塔の2軸計測が可能な傾斜計により鉄塔の捻じれを監視することで鉄塔倒壊のリスクを最小限とした。

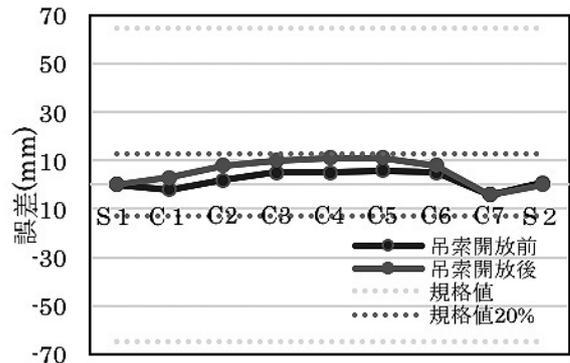
図-6 吊索開放前後の出来形

支間中央からの架設により、桁の変位量を低減させることができ、支承、地山への影響を最小限におさえ、作業員の動線も確保し安全に架設を終えることができた。また、架設時の下弦材の各ジョイントにおける回転量も低減され、添接のための吊索長の調整や仮SPL等の製作・設置も不要となったため、スムーズに架設することができた。

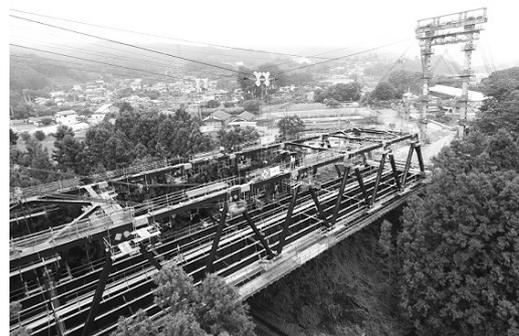
図-7 落とし込み架設状況

中央から両端に向かって架設する方法を検討した。端部から架設する場合と支間中央から架設する場合の桁変位の支承部での回転量と横桁（C1）での下弦材の降下量の計算を行うと、表-3のようになった。支承部の回転量は6.3°から3.8°に下がり、中間横桁端部（C1）の降下量は5.0mから2.7mとなり、回転量、降下量ともに50%～60%に低減することができた。また、支間中央ではワイヤーブリッジのサグが大きく架設時の動線の確保が困難であったため、横桁を先行して架設しワイヤーブリッジを吊り下げた状態で下弦材の架設を行った。その後、ワイヤーブリッジを下弦材に盛り替え、通路と作業スペースを確実に確保することで作業効率を向上させた。

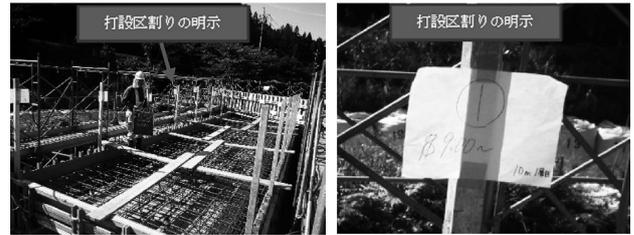
図-9 打設区割りの明示状況

最も時間間隔が大きくなる、Aブロック頂版とウイングの打継箇所が、作業の肝要箇所であること。また、その台数は、7台目と12台目であることを作業員全員に作業打合せで伝え、この区割りを現地に明示し、作業員に周知した。(図-9)
