I. 技 術 論 文

I. 技術論文

作業構台上からの鋼管杭打設工における現場施工管理について

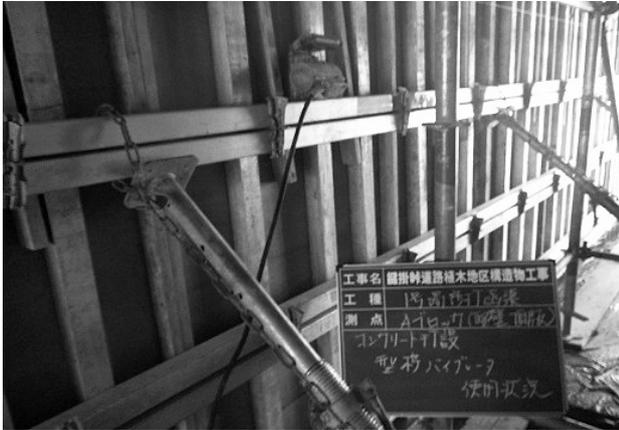
図-11 型枠振動機の使用状況

ボックスカルバートの縦壁・頂版部は、厚さ40cmと部材厚が薄く、各層を短時間で急速に打ち上がり、締固め不足による沈降クラックの発生が懸念された。前項で述べた、打設区割り計画よりアジテータトラック2台(8.4m³)で1.5層(0.5～1.0m)が打ち上がる計画とし、1台当たりの投入時間を15分～20分で計画した。また各層の締固め作業時間(上層の打ち重ね開始までの時間)で十分な締固めを行うために、締固め機械と作業人員の増員を行った。通常φ50mmのフレキシブル内部振動機2台と再振動締固め用のφ30mmの棒状マルチバイブレーター1台で打設すること

に加え、型枠振動機（アイロン式）を内壁型枠中央部に取付け、打設開始から完了まで、20分間隔で左右縦壁を交互に振動させた。（図-11）

通常、型枠振動機のみで締固めを行う場合は、振動の伝わる範囲が狭いため、こまめに移動させ満遍なく振動を与える必要があるが、当現場では、内部振動機の補助で使用するため、内部振動機と外部振動機を接近させて振動させた場合、過振動となり材料分離を誘発する恐れがあった。このため型枠振動機は型枠上端の鋼管に取付け、内部振動機から離して振動させた。これにより十分な各層の締固め作業を行うことができ、沈降クラックの発生はなかった。また型枠振動機を上端に取付けたことにより、気泡の上昇も促進され、エントラプトエアの除去にも効果があった。

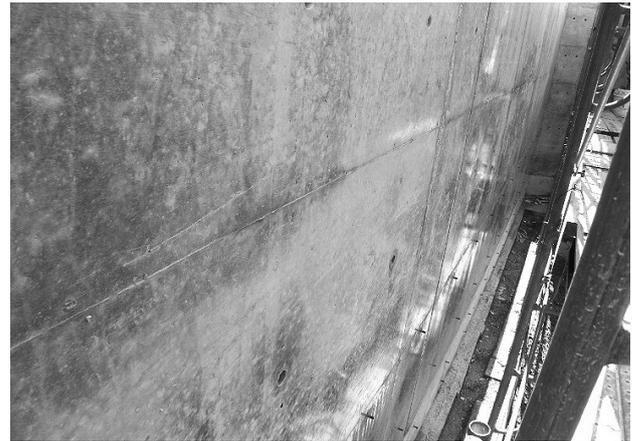
図-12 ボックスカルバートの表面

これらの対策により、初期欠陥を防止した効果は、型枠脱型後のボックスカルバートの出来栄えに顕著に表れた。（図-12、13）

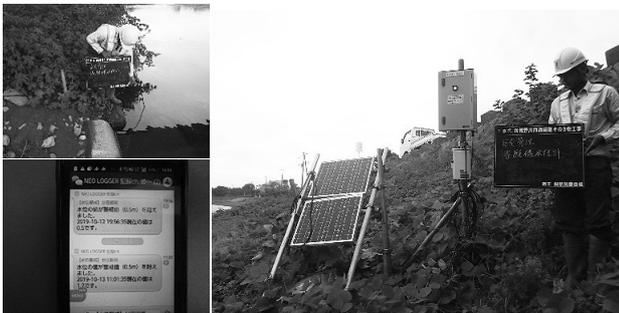
図-2 上流側に水位計の設置

そこで作業中の水位上昇を把握するため、上流部に河川の水位がある一定の基準に達した時に、携帯メールで知らせる機能を有した水位計を設置した。このことにより、メールが来た時に、ダムの放水状況を素早く確認し、避難が必要かどうかを現場の水位が上昇する前に余裕をもって判断することが可能となった。

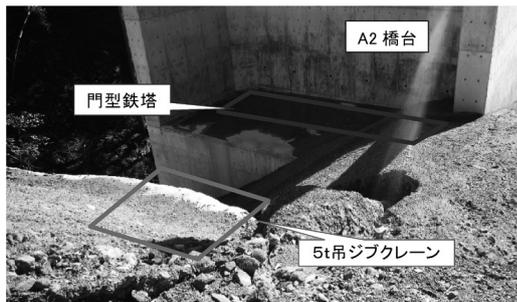
図-3 ジブクレーンの施工位置

ジブクレーンの設置場所は、**図-3**に示すように急峻な斜面の地盤形状であることから、重機用の走行路やボーリングマシン並びに小型クレーンを据え置きする平坦な作業スペースを確保するた

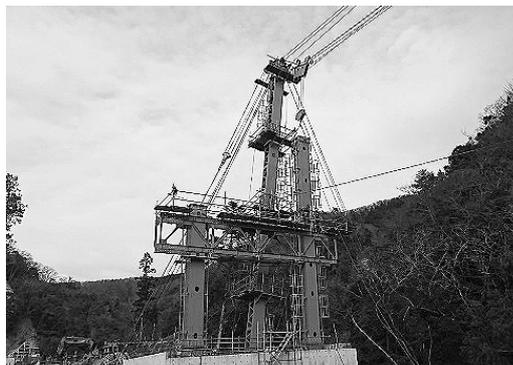
図-10 門型鉄塔 組立

ティルティング鉄塔の高さ設定は、門型鉄塔よ

り、約7m高くしており、頂部サドルを設置する際に、吊り代を1m確保できる構造を採用している。

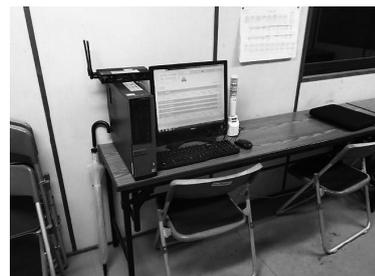
図-6 常時計測実施状況

後は元の位置に戻るように、上がるといった挙動が計測されることとなった。これはベント設備自体の持つわずかな隙間が、荷重が加わったとき狭くなり、荷重が抜けたとき元に戻ることによるものと考えられる。本送出し一連作業では、設定した制限値を上回る値は計測されなかったため、作業の一時中断などの事態には至らなかった。

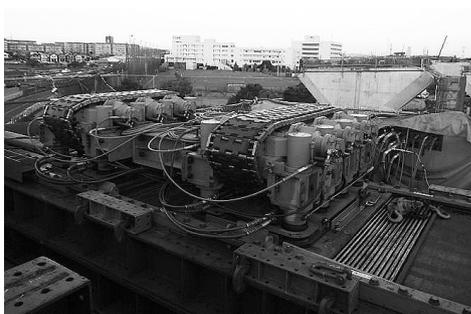
図-7 駆動式シンクロジャッキ

対策2として、ベント上の送出し支点設備にはシンクロジャッキを用いた。これはキャタピラと類似した構造となっており、桁の移動に追従し回転することによって、ベントに水平力を生じさせないことを目的としているものである。ただ今回桁の製作たわみが、長スパン等の影響（送出し勾配が下り勾配から、送出しベントに対しては不利となる上り勾配となった）により、通常より過大な水平力が発生することが考えられた。

そこで、本工事では、通常のシンクロジャッキに対し、自らが進行方向へ回転し摩擦力をキャンセルする仕組みをもった駆動式シンクロジャッキ（図-7）を用いた。これにより桁の送出しに追

随し自らキャタピラを回転させることにより設備にかかる水平力をほぼ0にすることが可能となった。送出しベントも軌条設備同様に沈下計測（今回はレベルにて送出し時、計測員にて計測を行った）及び、傾き（傾斜センサーをベント頭頂部に設置した）の計測を送出し作業期間を通して計測を実施した。（図-8）結果ベント設備に対する傾き、沈下は発生せず送り出しを完了することが出来た。

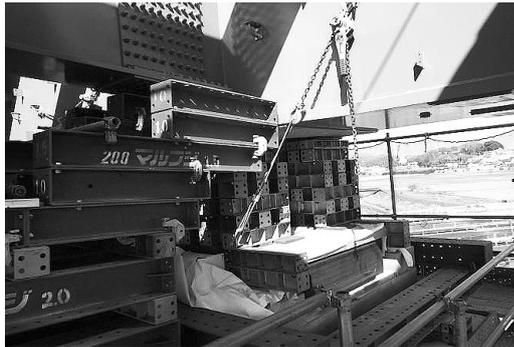
図-10 橋軸直角方向固定（実施写真）

ンカーを設置し、H形鋼を積み重ね、主桁側面へ接触させておくことによって、橋軸直角方向の変位を制限する構造とした。(図-9、10)

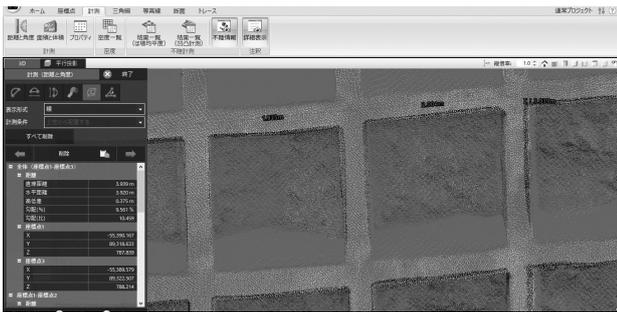
図-10 法面工 吹付枠梁長計測

吹付枠完了時の3次元計測データにより吹付枠の梁長の計測を行った。

(梁の端部と交点を結ぶ連続線の延長として計測)

従来の梁長計測でも、複数の法面作業員を法面上に配置する必要があり、縦・横すべての梁の長さを巻尺で計測していたが、この作業をパソコン上で行うことが可能となり、現場の作業効率が向上した。

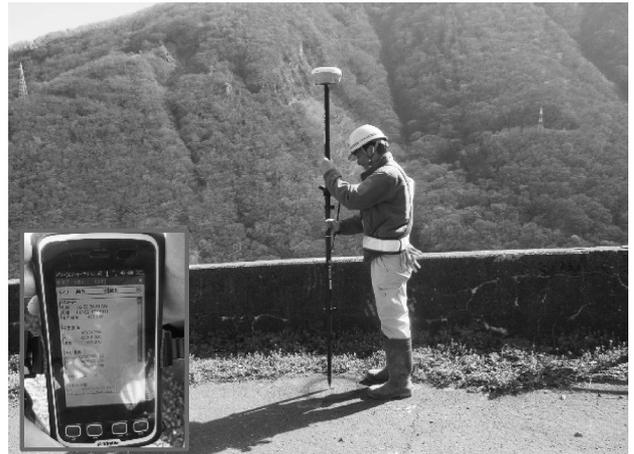
図-3 GNSSによる基準点の点検

現地での3次元測量では、最初にGNSS測量にて基準点の点検とUAV搭載カメラ等の精度確認を行った。そして、地上レーザースキャナ測量とUAV写真測量を併用して行い、斜面起伏に伴う各測量方法でのデータ欠損部を補完した。出来形計測のために取得したデータを用いて、点群処理ソフトにより3次元モデルを作成した。(図-3、4)

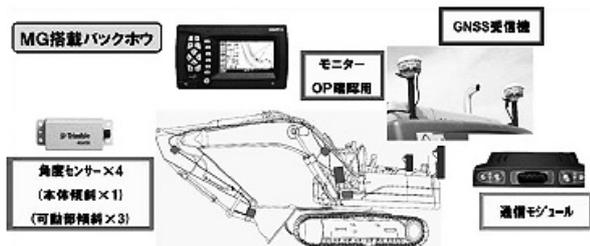
図-3 ICT機器取付箇所

浚渫船には現場入場前に、ICT機器を溶接にて堅固に取付け、取付け場所においてはローカル座標を設定し、キャリブレーションを行って座標の確認をした。（図-3）

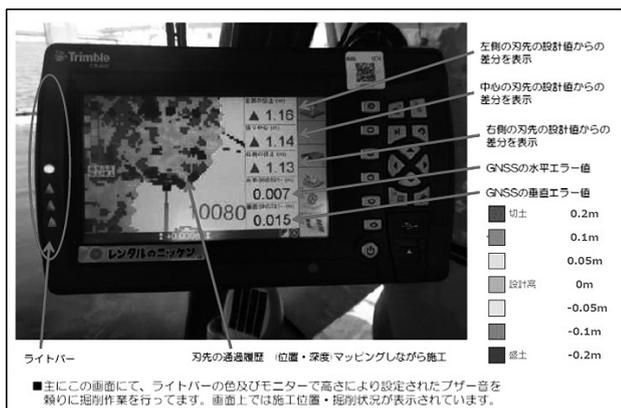
図-7 オペ室モニター画面

施工は、3次元マシンガイダンスシステム搭載のバックホウ(刃先位置・標高をリアルタイムに取得し、設計高さとの差分をバックホウオペ室のモニターに表示)で浚渫工を実施した。3次元マシンガイダンスシステムは、トータルステーション、GNSS(衛星測位システム)の計測技術を用いて、施工機械の位置や施工情報から設計値(3次元設計データ)との差分を算出してオペレータに提供し、施工機械の操作をサポートする技術である。バックホウオペ室に取り付けたモニターは、設計深度、設計値と刃先の高さの差及びバケット位置が表示される。(図-7)

オペレーターは事前深淺測定の点群データによって表示された現況高さと刃先の高さを確認しながら浚渫作業を行うため過度な余掘を行う必要がなくなった。

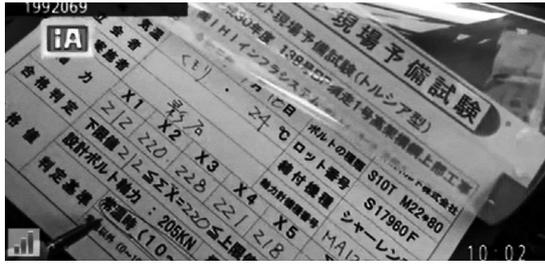
図-6 記録票中継画像

- ・通話音質は十分であり、会話に問題ない。
- ・どちらのカメラでも画質は十分である。状況の把握や計器の読み取り(図-5)、記録票の確認(図-6)も十分可能である。

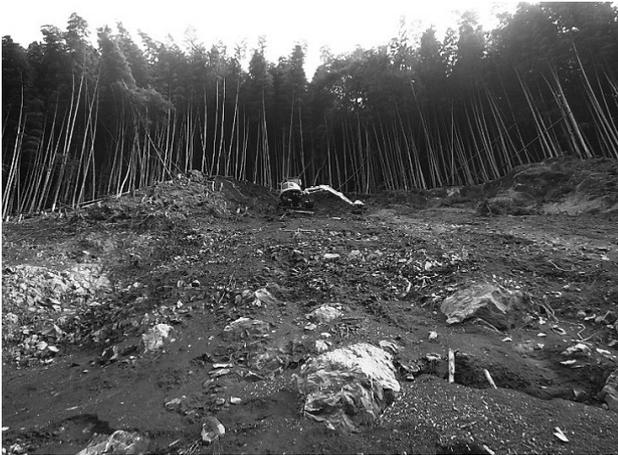
図-2 掘削状況

落とし、夜間に雨が予想される時はグリーンネットをアンカーピンで固定して落石防止に努めた。

5月の伐採、6月の掘削中は度々、7月下旬にラス金網を張ってからは7月29日の台風12号、9月30日の台風24号、10月8日の台風25号で夜間通行止めを行ったが問題はなかった。

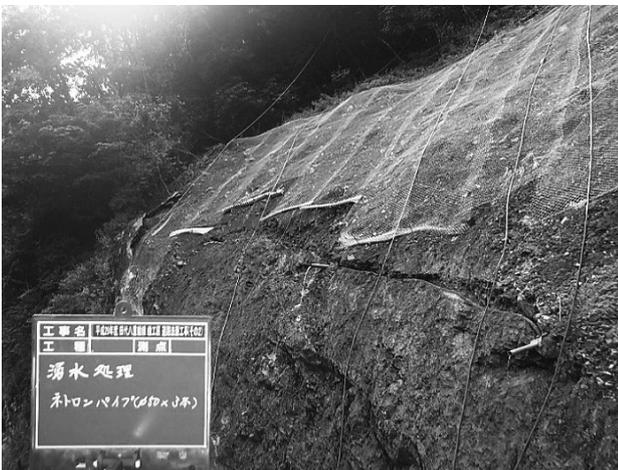
図-3 湧水対策

監督職員、担当リーダーと湧水状況を確認後、暗渠配水管及び排水処理材の使用を協議した。施工は湧水が多い所を人力にて掘削し暗渠排水管（ネトロンパイプφ40）を埋め込みVP-50パイプ4箇所を設置して集水後、排水処理材（キュアマット）を敷設した。モルタル吹付は湧水箇所全体を4cm程度の厚さで薄く吹き付け、水を含んで剥がれた部分がある程度落ち着いてから、再度吹き付けるといって複数回吹き付け何とか仕上げることができた。

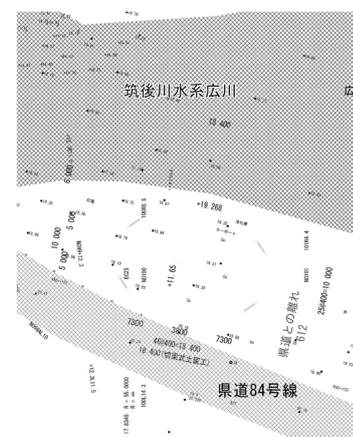
図-1 平面図

ボーリング調査結果を踏まえ、安全性・環境面・経済性・施工性を勘案し土留工の検討を行い、山留め安定計算により3工法（自立式土留め・切梁式土留め・控え杭タイロッド式土留め）を検討し、最も現場の条件に適合している、鋼矢板（Ⅲ型、L=11.0m）+H鋼（H-350*350*12*19）等を用いる切梁式土留工を選定し提案した。

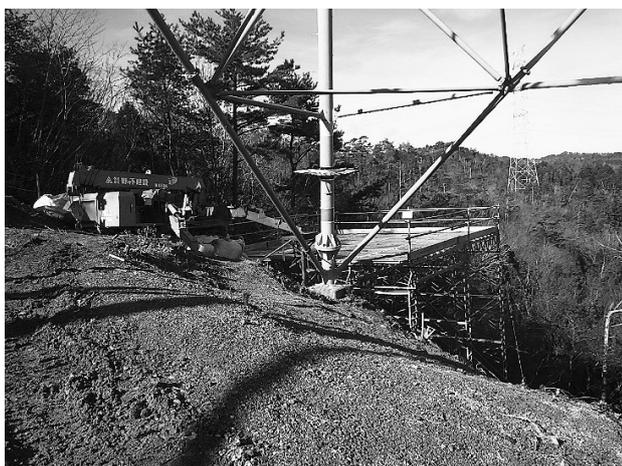
図-2 足場-穿孔位置

③ 一般的にコンクリート構造物下部の土砂のゆるみ・流失・変位等により、支持力の低下、空隙の発生を予防するため薬液注入等で地盤改良する工事があるが、本現場では鉄塔基礎下部の空隙充填が目的である。その基礎下部へ直接斜穿孔して強化したいところであったが、地形的に法面を降りて仮設ステージを設けることが不可能であった。よって基礎上方から穿孔・注入することにした。（図-2）

その結果仮設工の工程と資材が低減できた。又ステージ上に基礎部の位置を正確に再現でき鉄塔基礎構造物への誤穿孔防止になり、また穿孔箇所を増やすことにより（注入材の重積効果と瞬結であるため広範囲に拡散しにくい性状）十分な充填

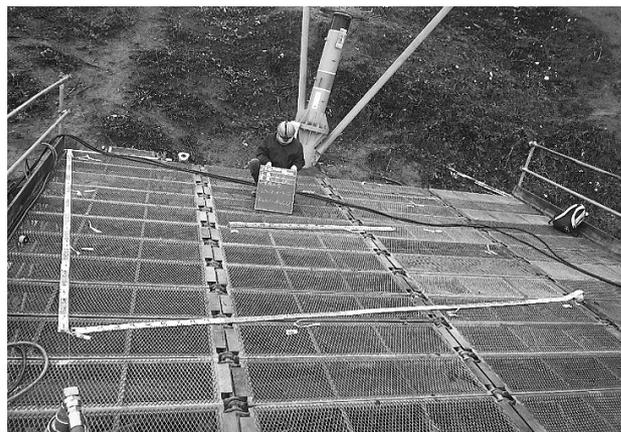
図-3 基礎下部の再現

効果が期待できる。（図-3）

注入作業時孔口オーバーフローは、途中一か所確認できたが、あとすべての孔は所定量の薬液が充填でき、周辺からの浸出もなく地山のレベルチェックも実施したが、全孔口隆起もなく作業を完了できた。

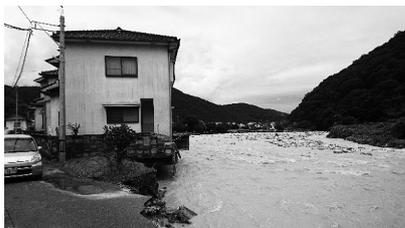
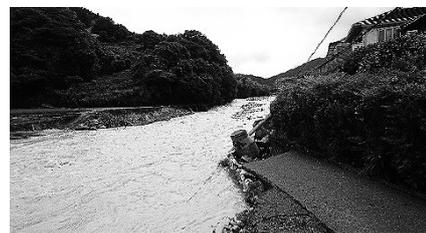
図-1 災害発生時

この災害応急工事は、7月6日の西日本豪雨により雨水が山から河川に流れ込んだ上に、野呂川上流にある野呂川ダムが満水になって決壊の恐れがある為、緊急放流を行ったが結果、河川水位が堤防決壊危険水位を超えた為、護岸の崩壊により道路崩壊及び家屋崩壊災害が発生しました。

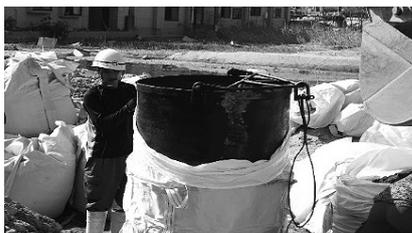
図-4 大型土嚢作成

大型土嚢にじかに土砂を投入して、作成しては時間がかかる為、作成用の筒管を作成して大型土嚢を作成した。(図-4)

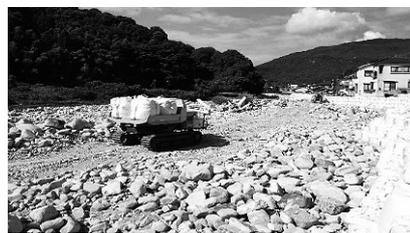
図-5 大型土嚢場内運搬

悪く運搬路ができない為、一旦荷下ろしを行い悪路でも運搬できる、6t積クローラードンプを手配して積箇所到场内運搬を行いました。(図-5)

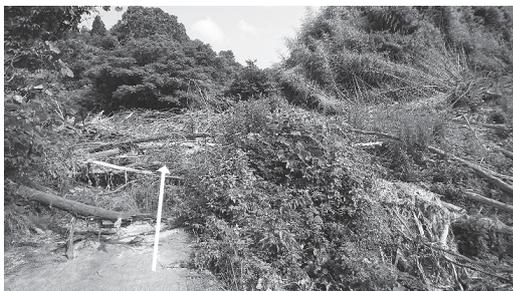
図-1 工事箇所A 着手前（道路）

図-1 は山からの土砂・流木が道路を埋めたもの。

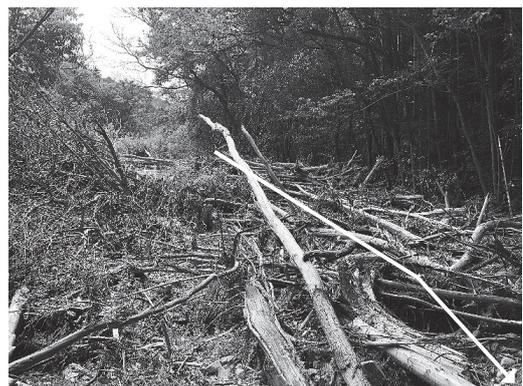
図-3 工事箇所C 着手前（河川下流）

図-3 は石垣で出来た河川護岸が崩壊し、それに流木及び土砂が河川を閉塞させたもの。

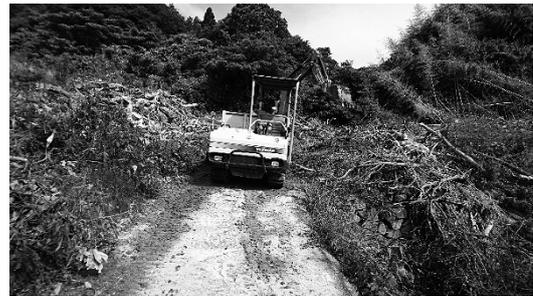
図-5 A箇所施工状況

ダンプトラックで土砂仮置場に運搬するには限られた人員を誘導者に割くには困難であり、土砂仮運搬にキャリアダンプに変更しました。（図-5）

幅員が2.0mしかないので1.5t級のキャリアダンプを選定しました。2tダンプトラックと比較して積載量は少なくなりますが、キャリアダンプは前進・後進時には運転席を回転させる事ができ、ダンプトラックより旋回が非常に容易で、A箇所から土砂仮置場までの土砂運搬量は2倍以上となり、かつ誘導員を割く必要が無くなった。

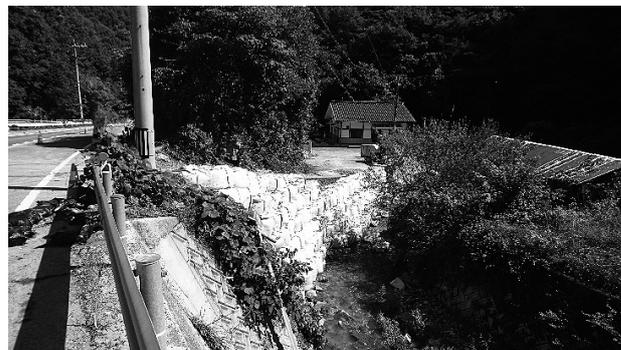
図-2 応急復旧完了時 (H30年9月)

被災直後、浄化センターへの進入路の確保が早急に必要となっており、河川管理者の県からの依頼で大型土嚢による応急対策を行った。(図-2)

この当時調達困難だった大型土嚢袋は依頼者の県からの支給だったが、設置から約1年経過して土嚢袋の劣化が見られ、これ以上放置できないということで補修を依頼された。

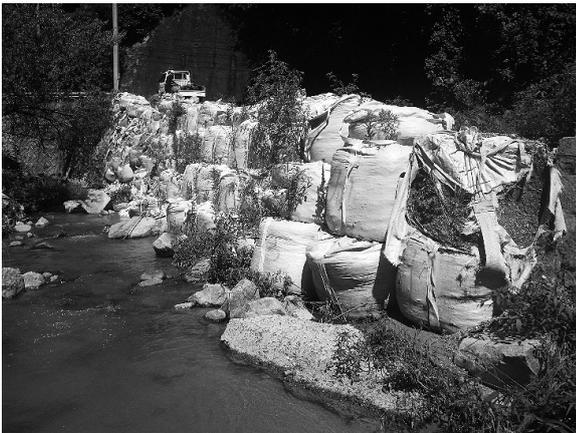
図-3 損傷状況 (R1年9月)

- ① 道路奥の被災した施設の修繕工事が行われており、工事車両が頻繁に通行していることから路肩が不安定となっており、早急な対応が必要であった。
- ② 損傷が大きく土砂が流出している数個の大型土嚢を新しいものに交換して、表面をブルーシートで覆って対策することを提案したが、当該被災箇所は本復旧の時期が決まっておらず、長期的な対応が必要であったため、土砂の流出箇所だけでなく全体の補修が必要となった。

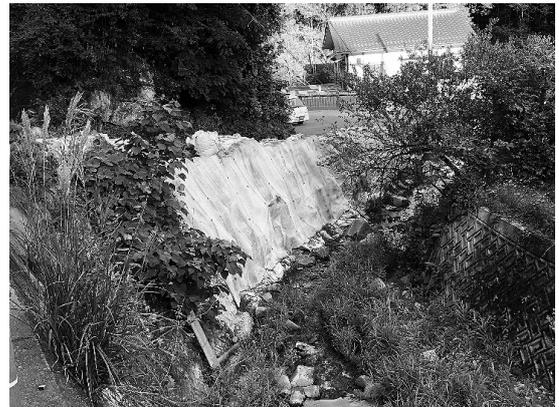
図-5 補修完了 (R1年9月)

施工は、損傷が大きく土砂が流出している数個の大型土嚢を新しいものに交換してコンクリートキャンパスを凹凸に合わせて固定した。施工要領所どおりに重ね部の措置や固定を行い、敷設後に表面に散水をおこなった。散水は河川に1インチの水中ポンプを設置して十分な湿潤状態を確保するように入念に行った。

施工は普通作業員3名で行い、敷設から散水まで6時間程度で行うことができた。翌日には完全に硬化して表面保護は完成した。(図-5)

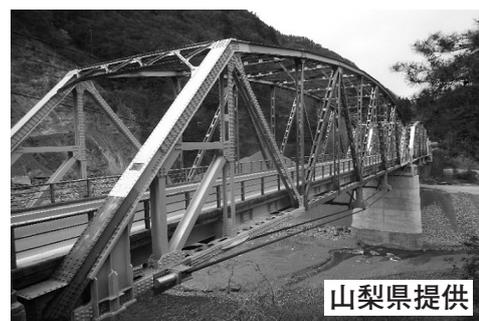
図-3 施工完了写真

外ケーブル補強が完了した早川大橋を図-3に示す。鋼トラス橋の外ケーブル補強は、過去の事例が少ないうえ、橋梁全体の変形を伴う特殊な工法である。本工事では、様々な側面からのリスクの洗い出し、それらのリスクに対して、これまでの類似する施工経験をもとに、必要な検証内容を定め、設計と現場管理に反映した。この事前の準備により、工事を無事に完了することができ、多くの貴重な知見を得ることができた。本報告が、今後施工される類似する補強工事の参考となれば幸いである。

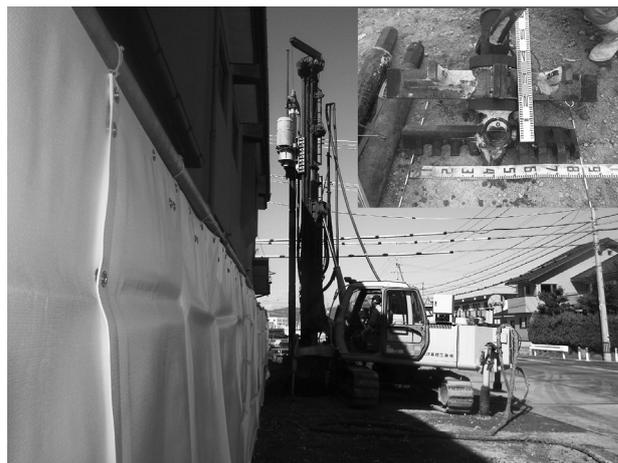
図-3 TSC工法の施工状況と攪拌機 $\phi 800$

当初の地盤改良工法は、施工機械にバックホウ1.4m³級をベースマシンとして用いるもので、大型であることから1回で大きな改良体が築造できる特徴があったが、工法検討結果（周辺地盤の緩みを少なくする）から、ベースマシンにバックホウ0.25m³級を用い、柱状の改良体を1本ずつ築造するTSC工法に変更し施工した。この工法は、攪拌機の先端からスラリー状のセメント系固化材を地盤中に注入しながら原地盤と混合攪拌し、均質な円形状の改良体を形成するものである。今回は改良径を周辺地盤への影響や施工性を評価して $\phi 800 \text{ mm}$ で施工した。（図-3）

家屋への影響を低減するため、家屋側は連続した改良を行わず、間隔を1本分空けて施工し、空

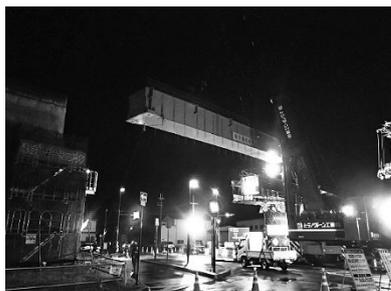
図-4 3ブロック一括架設

また一括架設に変更することで、ベント組立・解体にともなう通行止めが不要になり、かつ桁架設による通行止め日数も削減することができた。これにより当初計画では昼夜連続4日間必要であった通行止めを、夜間2日間に削減することができ、道路利用者及び物流への影響を最小限にすることができた。

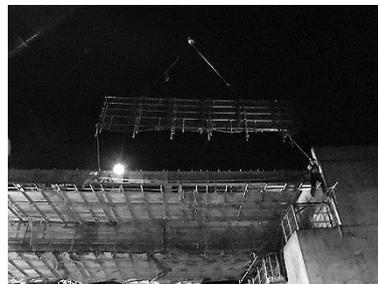
図-5 朝顔防護の面組架設

足場施工において、橋梁下を交差する県道が架設桁に対して斜角がついているため、車線規制での施工が難しく通行止め規制が必要となった。そこで朝顔防護については、夜間における作業量を削減するため昼間作業で面組みを行い、クレーン架設することで規制日数の削減を図った。**図-5**に朝顔防護の組立状況を示す。

また同様に足場解体時もクレーンを使用して、面組構造で解体した。これにより通行止め日数を約2/3に削減することができた。

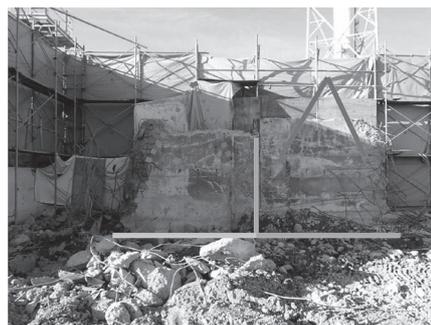
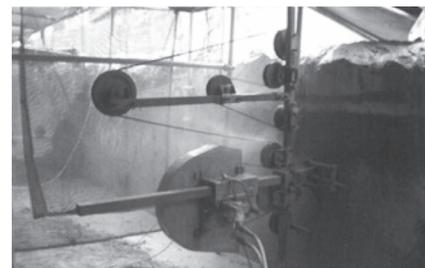
図-4 ワイヤーソー切断イメージ図

1日目は機材搬入、配置、結線、作業台設置の準備工を行い、2日目から本作業に掛った。コアドリルでワイヤーソー用孔(φ78) 1孔と吊上げ用孔(φ128) 4孔の穿孔を行った。穿孔完了後にワイヤーソー用孔にワイヤーソーのワイヤーをとおし、ワイヤーソーマシンはアンカーボルトにて躯体に固定した。同時にワイヤーソーマシン設置後、ワイヤーの破断によりスリーブ、ビーズが

飛散して作業員や配管、既設構造物への損傷を防止するために防護ネット(ダイニーマ防護ネット(1m²当り700gのダイニーマラッセル織り布))による養生を行った。全ての準備が整ったのを確認後、防液堤の切断を行った。切断した防液堤は揚重機で吊上げ、解体場所に仮置き、パクラアタッチメント(0.7m³級)にて解体・小割りを行った。

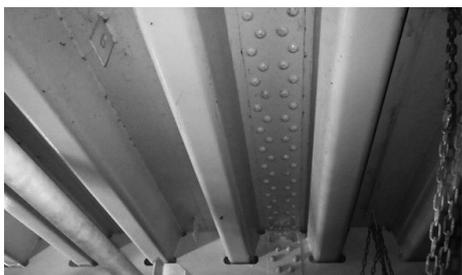
図-4 鋼床版の添接部

作成されおり、現橋との相違が懸念された。そこで、工事の実施に当たりまず、足場の設置後直ちに現況と設計図書との照合を行ったところ、1期施工と3期施工との添接部のボルト配置において異なる箇所があることがわかった。補強作業には交通の固定規制を伴うことから作業効率を上げ固定規制期間を短縮することが課題であり、計測誤差による部材の不一致により再製作をするような時間ロスをなくす必要があった。

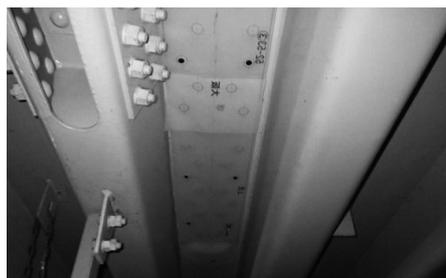
図-5 フィルムによる現地計測

- 1) 精度の高い添接部のボルト配置図を出図するため、当初設計図より作成した原寸大のフィルムを用いて、現地において実物の添接部に当てがい照合した。ボルト配置が異なる箇所は直接フィルムにボルトの位置を落とし込み机上で計測することにより現橋の計測精度を上げることで正確な製作図が作成でき、それを基にして補強部材を製作した。そのことにより、現場施工では補強部材を支障なく取付けることができた。また、再製作するような時間ロスも発生させることなく設置作業を行うことができた。

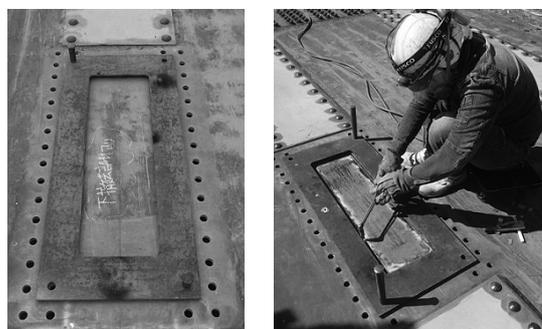
図-6 ガス切断用治具と切断状況

- 2) Uリブのガス切断作業を行うのに先立ち切断形状とガス切断機のノズルおよびその切り代を考慮したガイド(治具)を鋼板(板厚9mm)にて作成した。それを補強部材取付用のボルト孔にピンを打ち込むことで固定してガス切断作業を行った。これにより野書き作業が省略できるとともに形状どおりの切り欠きを施工することができた。また、グラインダによる仕上げも容易になり効率よく施工することが出来き作業時間を短縮することができた。

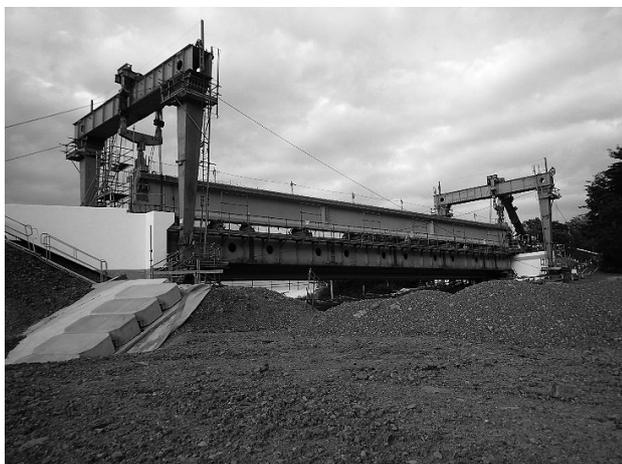
図-2 主桁架設状況

東北、関東を中心に探したが架設可能な架設桁は見つからず、やっと探したのは広島にある架設桁であった。仙台～広島は陸送のトラックの行き来が少なくトラックの確保が困難であったが、何とか輸送の目途がたち現場に搬入することが可能となり発注通りに門構併用架設で行うこととし

た。またヤードが狭くセグメントの荷下ろし方法も当社で通常行っている取り卸し門構式ではなく、120tクレーンによる取り卸しを実施し作業の効率化に努めた。

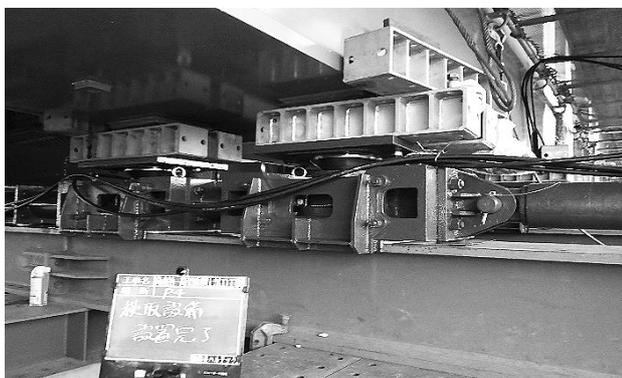
図-2 逸脱防止用ガイド設備

また、水平移動の際H鋼クランプジャッキの盛替え作業は3つの橋脚で一斉に行うのではなく、1橋脚毎に行うこととした。これは残りの橋脚上のクレビスジャッキに逸走防止機能の役割を持たせて運用するためである。

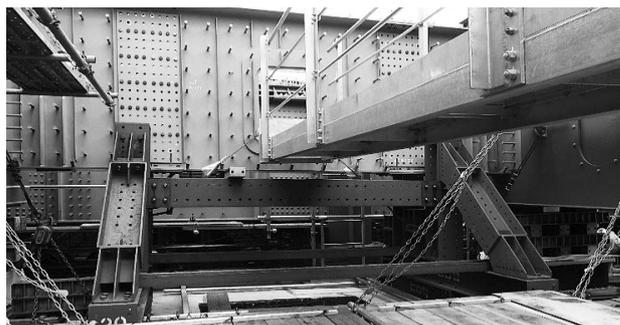
図-3 桁固定装置

鋼桁の落下対策としてはベントが転倒した場合でも、鋼桁が落下しないように水平力止めとして橋脚上に鋼桁の固定装置を設置して落橋を防止した。固定装置は、橋軸直角方向に作用する水平力に対しても抵抗できる構造とした。(図-3)

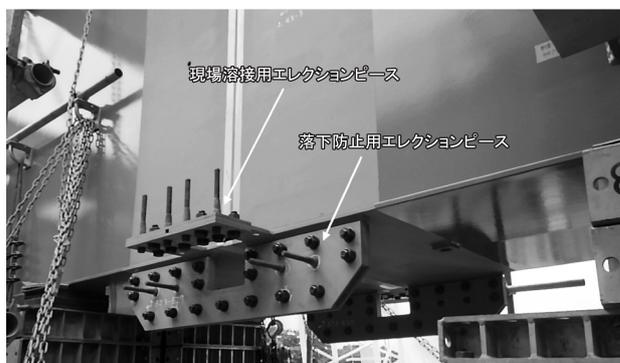
図-4 落下防止用エレクションピース

また本工事の鋼桁連結は現場溶接であったが、連結部に鋼桁落下防止用のエレクションピースを設置し、溶接完了前にベントが転倒しても連結部が破断しない構造とした。(図-4)

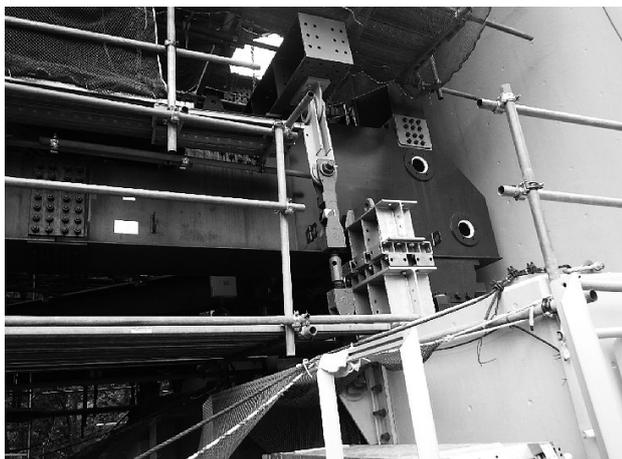
図-2 アップリフト止め装置設置状況

両端支点に発生するアップリフトについての対応は、カウンターウェイト（敷き鉄板）の設置に加え、フェールセーフとして端部下弦材と橋台をターンバックル（Cap35t×4台/1支点）にて緊結させ固定する「アップリフト止め装置（ひずみゲージ付き）」を設置した。（図-2）ターンバックルに発生する応力をひずみゲージにて確認することで、計画値以上のアップリフトが発生しているかの有無を「見える化」することができ、張出し架設における最大の危険である橋体の転倒を未然に防ぐことができた。

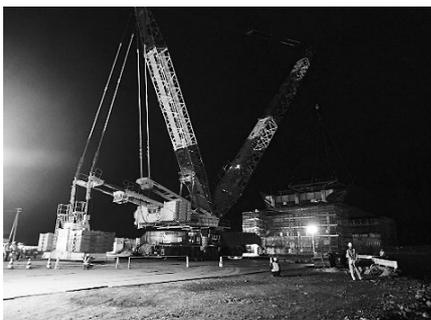
1) 当初計画では、750t吊クローラークレーンの使用を予定していたが、組立・解体日数が比較的長く、作業期間が長期化するため、大型クレーンの確保が困難となった。そこで、750t吊オールテレーンクレーンを採用することによって現場作業時間を短縮できることから、手配が可能となった。(図-3)なお、当クレーンの特徴として、アウトリガー専用敷鉄板を使用することにより接地圧を分散することができ $20\text{t}/\text{m}^2$ 以下となる点やワゴンウェイトが浮いた状態で旋回するためワゴンウェ

図-3 750t吊オールテレーンクレーン

イト旋回範囲のシビアなレベル出しが不要となるという特徴があるクレーンである。

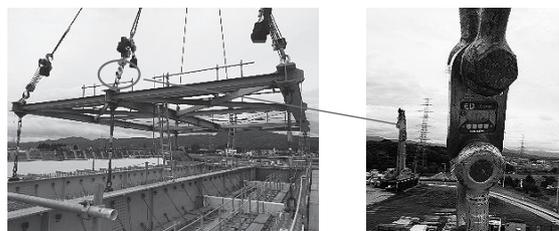
- 2) 図-4に示す吊り天秤を使用することにより、架設完了後の玉掛け解体作業をより安全に行うことができ、作業時間も1時間程度の予定から30分程度短縮することができた。
- 3) 一括架設の玉掛けの吊り点6点の内2点(G2桁上)に図-4右に示すワイヤレス荷重計(50t)を設置した。桁の地切り作業時にクレーンの吊り荷重と荷重計の数値を確認しながら、チェンブロックで吊り荷重を調整した。ワイヤレス荷重計を採用したので、離れた位置から荷重を確認することができ、調整作業時の安全が確保された。

図-4 吊り天秤(荷重計)使用状況

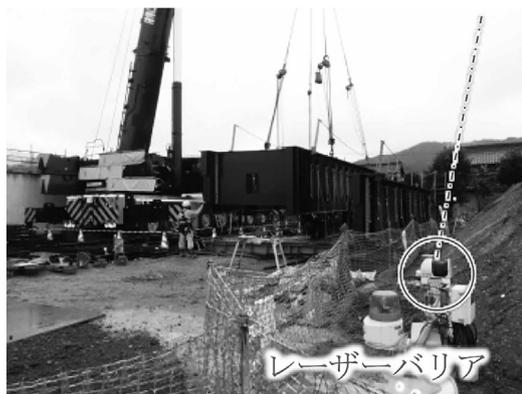
桁地組時および桁架設時に長尺部材である主桁が隣接工事施工範囲内に越境することを防止するために、吊荷監視員の配置に加えてヤード境界に**図-4**に示すレーザーバリアシステムを構築した。これにより、主桁を吊り上げた際に隣接工区へ越境することを防止した上で、安全に施工することができた。

図-4 レーザーバリアシステム

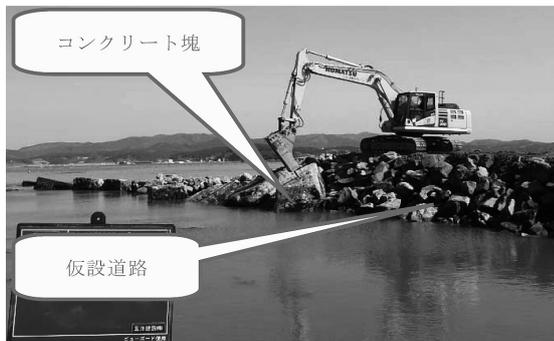
コンクリート塊の撤去作業は仮設道路上からブレイカーでコンクリートを小割りし、これをダンプトラックに積み込み運搬・搬出した。(図-2)

図-2 コンクリート塊撤去

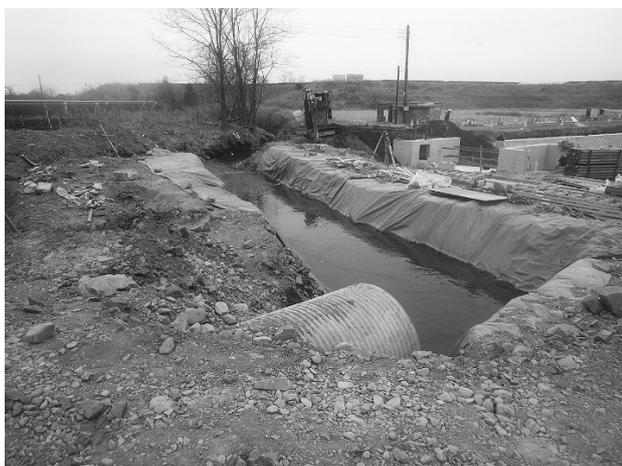
次に現場から上流側に設置されている既存水門の開閉、角落しの解放により、水の迂回を行うこととした。数か所では泰功し、水位の低下を確認することは出来たが、施工性の向上にまでは程遠かった。そのため現場内に仮設水路を施工し、渡河部にはコルゲートパイプを設置して対処する事とした。作業床は十分では無かったが、これにより残りの幹線水路の施工が可能となった。

図-2 一次仮排水路切り回し

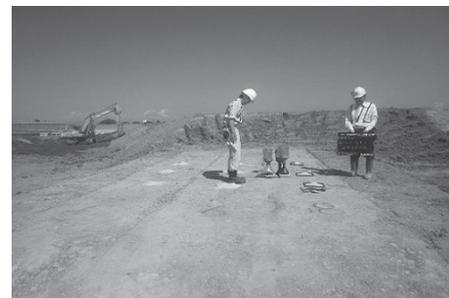
試験盛土結果より、1m巻き出しによる盛土施工でも40cm・70cm下層位置での現場密度は締固め度90%以上を確保できた。（図-3、4）

図-3 試験盛土現場密度測定状況

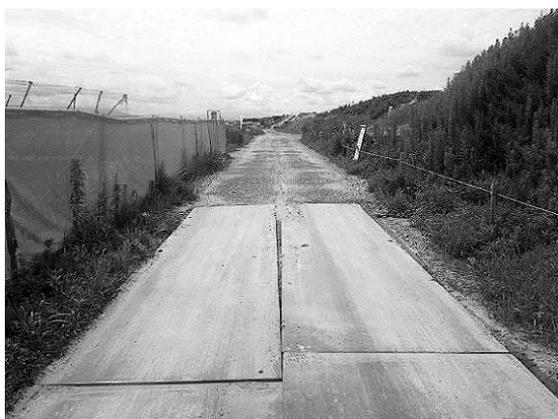
図-2 鉄板敷設

なお、1日のダンプトラック稼働台数は平均延べ80台となることから、工事用道路の損傷も懸念され、敷鉄板による工事用道路の保護を行い、特に曲がり部分はダンプトラックのタイヤ抵抗による損傷が大きいため重点的に保護を行った、また農耕車も通行するため、大型ダンプトラックではなく、軽トラックのタイヤ寸法に合わせた敷設の工夫を行った。(図-2)

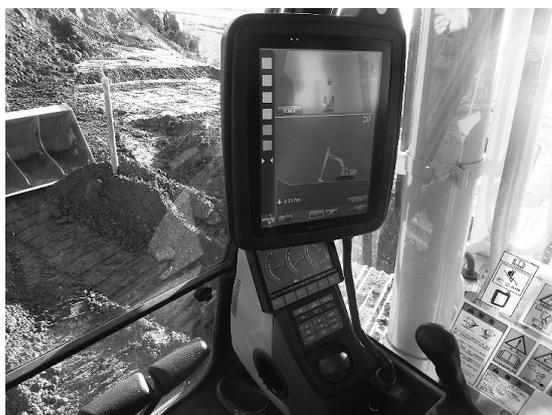
図-3 3Dマシンガイダンスバックホウ

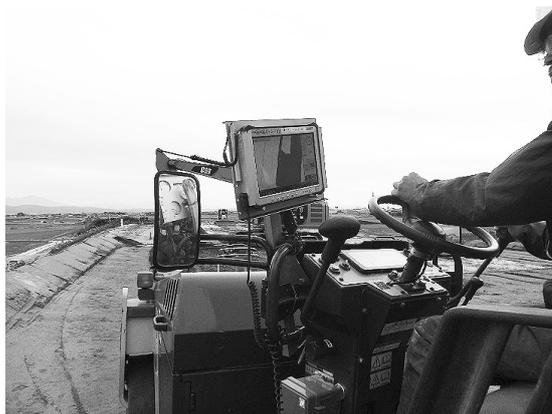
盛土締固め機械は4t級振動ローラーを使用した。盛土締固め面積が最大4,000m²と広く、施工時の転圧不足や過転圧防止対策のため、GNSSによる締固め管理を行った。

結果、施工機械を操作しながらモニターで転圧回数と転圧場所の確認が出来るため、適切な締固めの管理が行えた。(図-4)

図-4 GNSS転圧

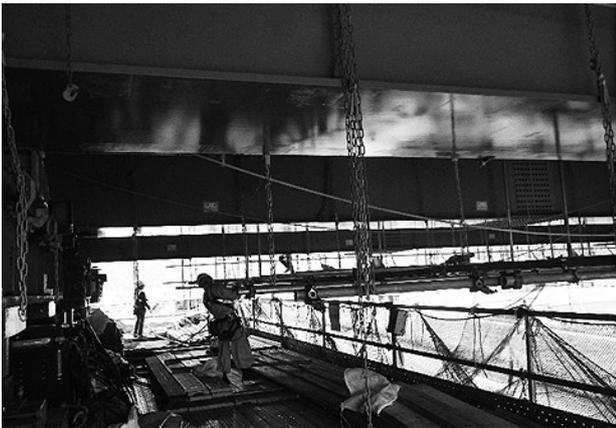
道路上の足場組立は、架設が完了した後に作業を行うことが多い。しかし、この工程を踏まえると足場組立作業に大きな時間が費やされ、しかも堤防道路上と河川上は高所作業車が進入できないため、組立時は危険な作業が続くことになる。改善策として、送出し側のベント組立時に足場組立用の作業スペースを設け、桁送出し時に作業構台上で組立作業を行った。(図-2)

図-2 吊足場組立作業

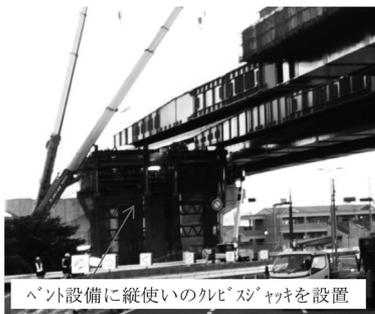
2) 通常送出し時の手延べ機のたわみ取りは大型クレーンで手延べ機を吊上げるなどして行うが、本工事では国道21号上に大型クレーンを設置するスペースがなかったため、ベント設備に手延べ機を持ち上げるための昇降ジャッキを設置した。

図-3 手延べ機のたわみ取り設備

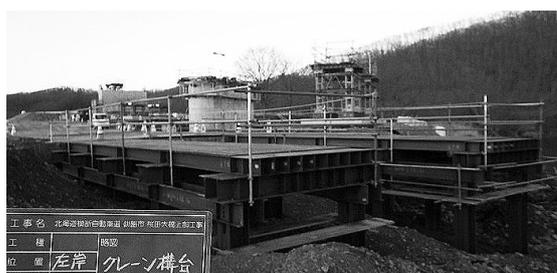
不安定な左岸の護岸に対しては、まずクレーンを500t吊にランクアップして護岸から遠ざけるケースを検討したが、計画安全率確保には至らず、また、さらなるクレーンのランクアップは著しいコストアップに繋がると判断した。そこで、直接クレーン荷重を載荷しないように、H鋼杭基礎形式のクレーン構台(図-3)を設置することとした。また、構台はクローラ直下のみ設置して省力化を図った。

図-3 クレーン構台

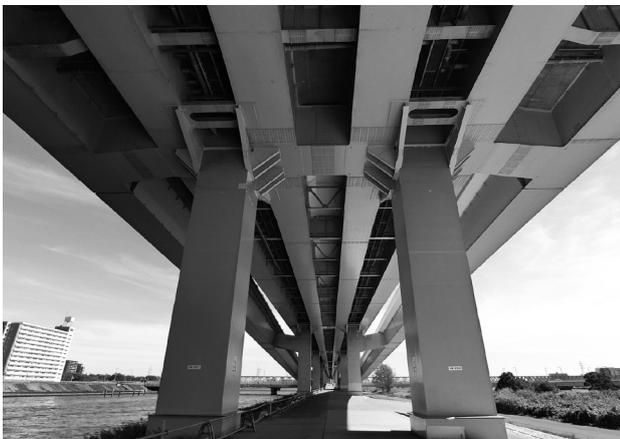
図-1 平井工区の隅角部補強

本工事は、高速中央環状線平井大橋入口付近と小菅入口付近の鋼製橋脚隅角部において確認されているき裂損傷に対し、隅角部補強を行う工事である。補強対象の橋脚は、平井工区で5橋脚、小菅工区で3橋脚であった。図-1に平井工区の隅角部補強を示す。

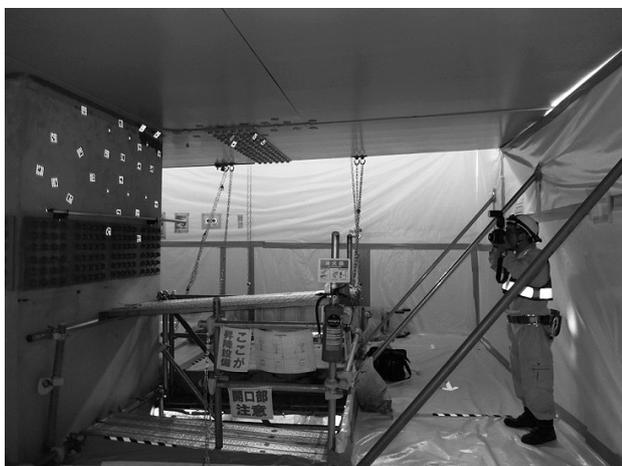
図-2 3次元座標計測

実施することにより、計測ミスの有無を確認することができる。2ケースの計測結果が異なった場合は、再計測を実施して正しい計測結果を採用した。図-2に3次元座標計測を示す。また、現場計測結果を設計図面に反映する方法として、計測結果を反映すべき図面寸法は計測前に「☆印」を付けておき、計測後に「☆印」から「★印」に変更するというルールとした。これにより、設計図面への現場計測結果の反映が一目瞭然となり、製作段階における計測結果の反映漏れを防止することができた。図-3に設計図面の一例を示す。

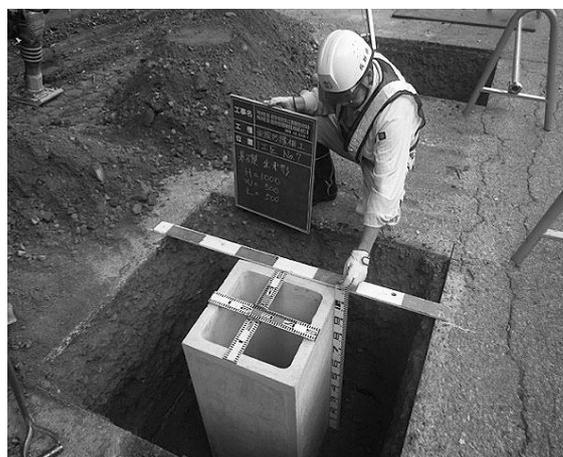
H鋼支柱基礎として、床掘後に型枠を組立て現場打ちコンクリートで基礎を形成する当初の施工方法を、二次製品枠で基礎を形成し埋め戻す施工方法に変更した。(図-1)

図-1 二次製品枠設置

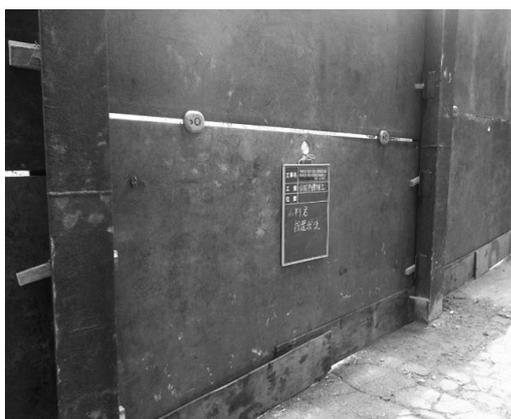
当初計画の丸太材の使用量は、おおむね36m³になる。在庫を持たずに施工するためには、リース材の使用が考えられる。鋼製矢板や簡易土留板などがあるが、今回は3000×1500×22tの敷き鉄板を横使いの2段重ねで使用した。H鋼支柱の間に挟み込む形で固定してゆくため、H鋼側面にアングルを使用して振れ止めを溶接し、隙間は木矢で固定した。鉄板は1枚約800kgあるので、上下の接点でズレ落ちることのない対策をした。鉄板の突付け部分にはズレ止めとして既製品で丈夫な部材を使用し、安全を図った。(図-3)

図-3 ズレ防止器具使用

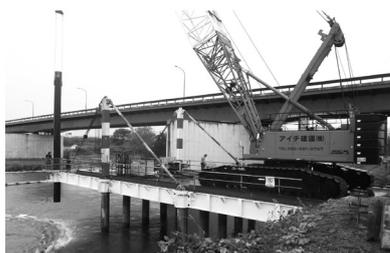
- (2) LIBRA工法（株横山基礎工事様）は栈橋先行後の鋼管杭打ち込みによる工程短縮と安全確保を両立した優れた工法である。（図-3）

図-3 LIBRA工法（栈橋先行・杭打込状況）

LIBRA工法採用と左右各岸の2班施工により仮栈橋組立・撤去とも従来のH鋼杭栈橋工法より約2.0か月の工程短縮効果があった。

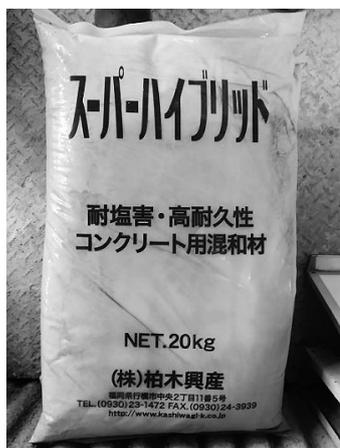
- ④ 比表面積 $10,000\text{cm}^2/\text{g}$ 以上（高炉セメントは $4,000\text{cm}^2/\text{g}$ 程度）の超微粉末である為、ポズラン反応と同時にセメント粒子間の空隙を充填するので強度の発現が早く様々な耐久性が向上した。
- ⑤ 超微粉末であるため、コンクリートの空隙を塞ぎ緻密なコンクリートとなり、乾燥ひび割れを防止した。
- ⑥ コンクリートが緻密になったことで、水・空気を通しにくい構造物となり、防水性が向上した。
- ⑦ スーパーハイブリット混和材をセメント量の20%置換えることで、セメント量が減少（単位セメント量 $300\text{kg}/\text{m}^3$ 以下）し、水和熱を抑制させ温度ひび割れを防止した。

図-2 スーパーハイブリット混和材

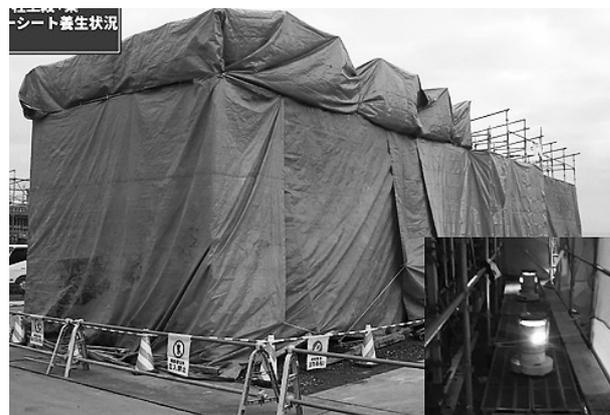
図-3 コンクリート保温養生

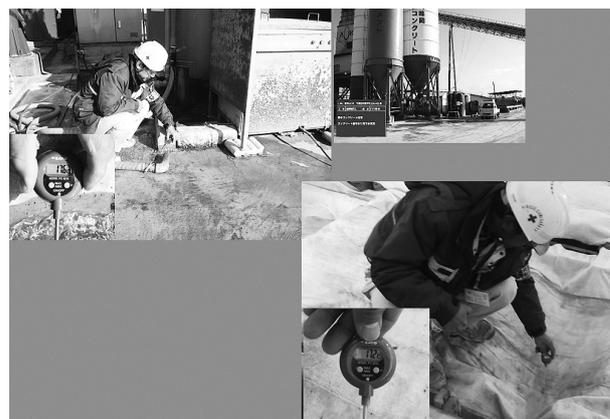
図-4 養生水温度測定

- ③ コンクリートの湿潤養生時に、養生水によりコンクリートを急激に冷やさないように水温が高い地下水を使用した。(図-4)

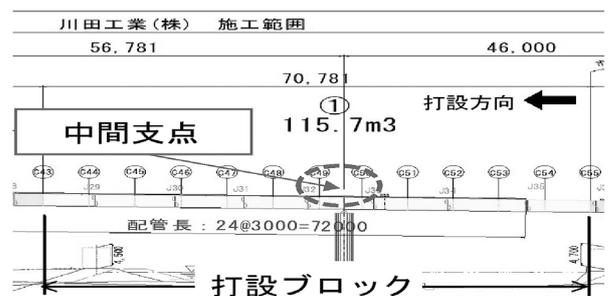
図-2 中間支点を通過する打設模式図

- 1) 打設先頭が中間支点上を通過した後は、コンクリート自重による撓みにより既打設コンクリートの中間支点付近が引張傾向になるため、ひび割れが発生し易い状態にある。図-2に中間支点を通過する打設の模式図を示す。また図-3に本工事での実施床版打設ブロック割りを示す。

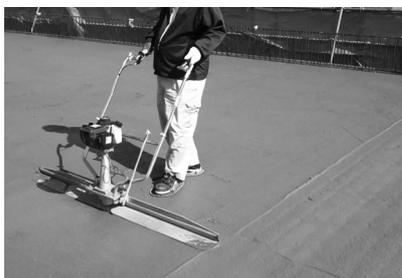
図-4 振動機付締固め機（実機）

1) ひび割れ抑止として、振動機付締固め機を採用することとした。これは引張傾向にある中間支点上の目視できない微細なひび割れを適切なタイミングで「あとタンピング施工」することで取り除き、かつ密実でひび割れないコンクリート表面を形成することに効果をあらわした。図-4に振動機付締固め機（実機）を示す。

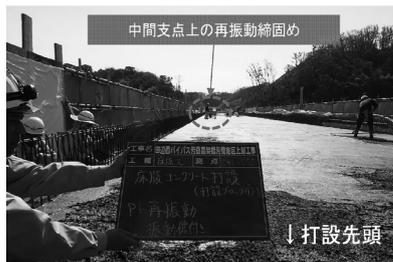
図-5 打設進捗とあとタンピング施工位置関係

適切なタイミングは床版コンクリート打設完了後が望ましいが、表面積が大きく版厚の薄い構造物であり、当日の天候により仕上げのタイミングが変動するため仕上げ可能なギリギリの状態とした。

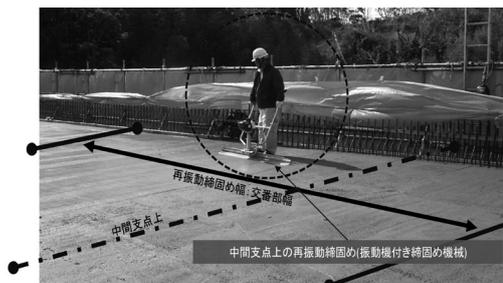
図-6 あとタンピング施工範囲と状況

2) あとタンピングの施工範囲は、中間支点の不曲げ区間全域とした。これは中間支点上直上近傍のみでは不曲げ区間全域を網羅できず、床版コンクリート施工完了後のひび割れの発生要因となるリスクを大幅に回避するためである。

図-6にあとタンピング施工範囲と状況を示す。

3) 中間支点を有する4つの全打設ブロックにおいて同機でのあとタンピングを行った結果、全ての中間支点直上及び不曲げ区間においても微細なひび割れも発生しなかった。また中間支点付近以外の全ての床版上面においてもひび割れの発生は見られなかった。

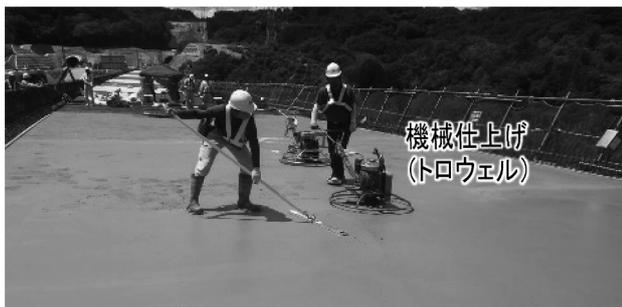
本工事は、仁淀川水系日下川流域の床上浸水対策特別事業である新規放水路整備の一環として取水口付近の街路付替えに伴う、橋長38.2mのRC床版を有する鋼単純桁橋の新設工事である。本橋梁は、縦断勾配が0.3%と小さく、横断方向に1.5%拌み勾配を設けて路面上の雨水等を排水するため、この勾配を精度よく確保することが求められた。一方でコンクリート床版の仕上がり高さを管理する検測棒は、撤去跡を残さないことや機械仕上げ時の作業性を考慮し、粗均し時に撤去するのが最近の主流である。このため、出来形精度に直結する最終仕上げ段階では管理高さを示す目標が少ないうえに、今回のように拌み勾配の場合は頂点位置とその高さが不明確となり、精度の高い仕上げが困難となる。そこで本報告では、自動追尾測量機を用いた出来形管理手法を均し作業段階に適用し、床版コンクリート表面の仕上がり精度向上を試行する一例としてその内容を紹介する。

図-1 検測棒撤去後の仕上げ状況例

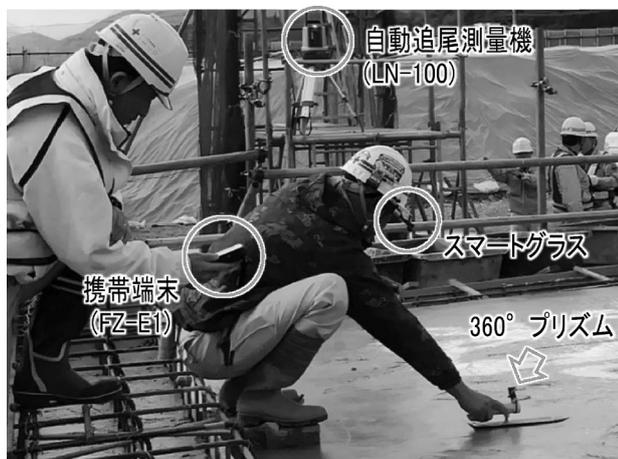
計測段階では、携帯端末は計測データの表示のほか本体のコントロールが可能であるが、スマートフォン形状であり左官工が作業しながら操作するには不向きであるため小型のリモコンが別途用意されている。しかし今回の実施において、左官工はスマートグラスに示される最小限の情報（計画値との差が色と数字で表示される）を確認しながら均し作業を行い、携帯端末を担当する職員が付き添う体制とすることがスムーズな運用方法であることがわかった。

図-2 「コテプリ」を用いた均し作業状況

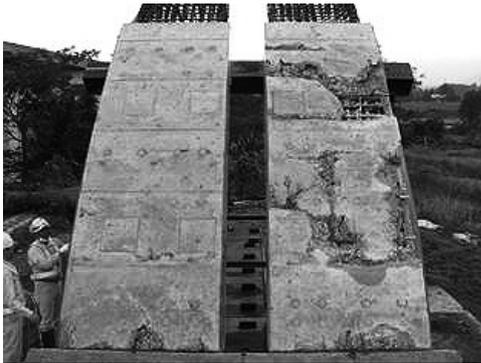
図-4 試験施工結果（スランプ左15cm、右8cm）

施工性は生コンクリートの鉄筋による留まりや材料分離状況、表面仕上がりは豆板面積測定やアバタウォッチャーによる気泡面積率解析、鉄筋かぶり部分の破壊検査による内部充填状況などによる比較（図-4）によりスランプ8cmでは十分な品質を確保できないことから15cmを採用することが妥当（図-5）となった。また、15cmについても多くの課題（図-6）が見つかり以下の改善策を立案することができた。

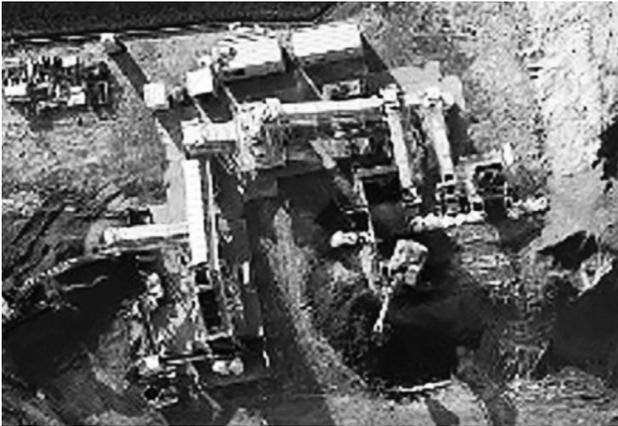
図-1 TM-1500+振動振るい機

回転式破碎混合機の中より、本工事において最適な混合機械の選定を行った。選定条件としては①現場近接ヤード内でのプラント設置、②必要土量より日産300m³以上の混合、③地下茎などの有機物の除塵機能が必要であった。以上を考慮してTM-1500型を選定し、合わせて振動振るい機による除塵も可能とした。

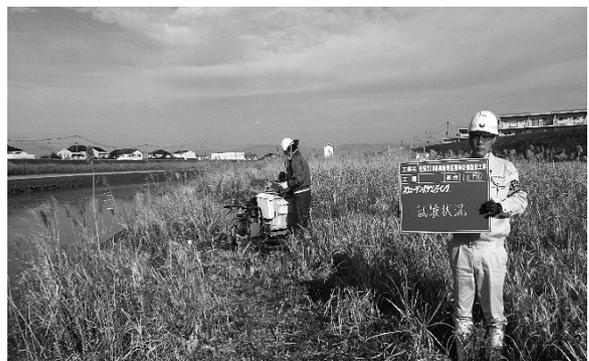
図-2 スウェーデン式サウンディング試験

既設護岸被災箇所は背面地盤の乱れが想定され鋼矢板施工に使用する大型クレーンの地耐力不足による円弧すべりの危険性が懸念された。対策としてボーリング柱状図を元にスウェーデン式サウンディング試験と円弧すべり検討を実施した結果、現況地盤の地耐力不足を確認した。対策として工事用道路（敷砂利 $t=10\text{cm}$ +二重敷鉄板 $t=22\text{mm}$ ）を既設護岸路肩より離隔距離4m以上離れた位置にクレーンを設置したことにより安全な重機足場を確保した。

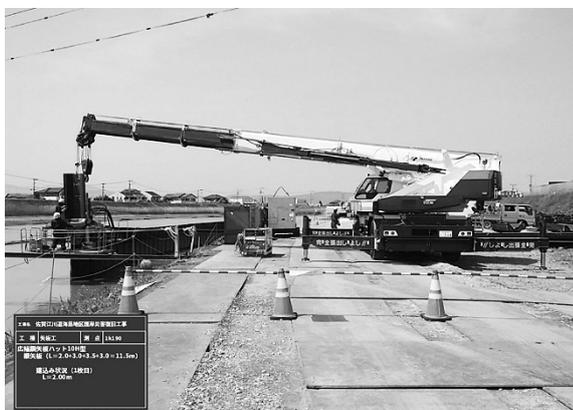
図-3 架空線下継ぎ矢板圧入状況

架空線保安距離は2m以上必要な為、鋼矢板パイプロハンマー打設（ハット10H型 L=11.5m）は施工不可能であり圧入機による鋼矢板4分割継ぎ矢板で架空線下の施工を行った。

強風時に架空線の揺れにより保安距離を犯すことがないように、架空線の正常位置を元に強風時架空線の変位量を事前調査し継ぎ矢板施工延長を決定した。クローラクレーンの主ブームは架空線との保安距離を確保出来ない為に、ラフテレーンクレーンへ変更し事前に吊り荷試験施工を実施し安全な継ぎ矢板建込み作業を確認した。

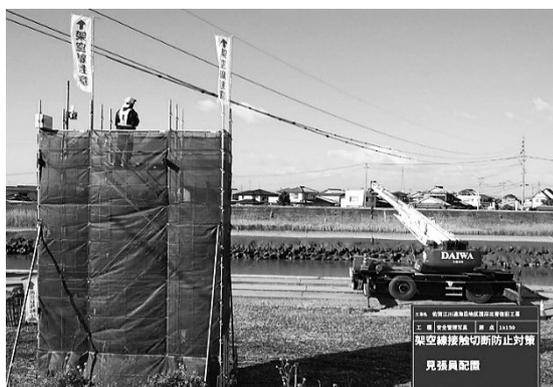
図-4 架空線見張り状況

架空線下では多くの重機作業があり架空線の保安距離2mと同じ高さには「架空線見張り台」を設置し、線下作業時は見張台上に見張員を配置し保安距離内にブームが進入する前に注意喚起合図をクレーンやバックホウオペレーターに送り接近時作業一時停止を徹底し周知した。(図-4)

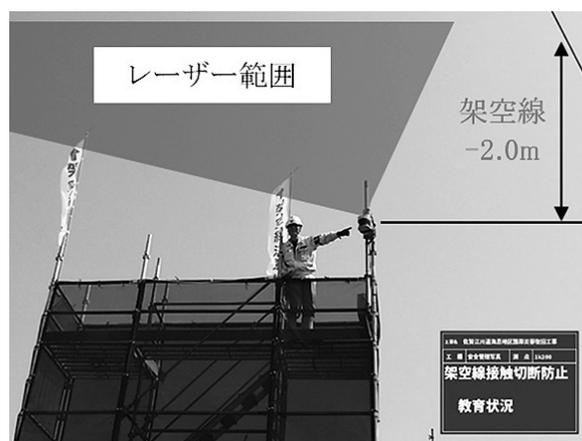
図-5 『レーザーバリアシステム』設置

見張台上には保安距離と同じ高さに架空線接近警報システム『レーザーバリアシステム』(NETIS登録番号:KT-130018-VE)を設置し(図-5)線下2mの高さで左右3mをレーザー範囲に設定し架空線下2m以内に進入したクレーンやバックホウに対して直ちに重機運転席に常備した警報器と回転灯により架空線接近をオペレーターに認識する警報システムを設置し見張員と併用した安全対策を実施し架空線切断、接近を防止した。

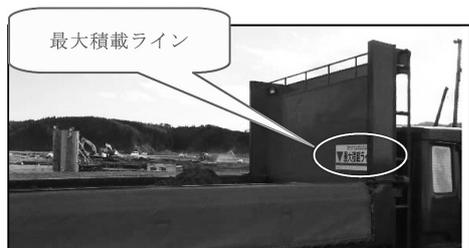
図-3 最大積載ライン

ダンプトラックの最大積載ラインをベッセル内に表示（図-3）した上に、場内にトラックスケールも使用して過積載防止活動を実施した。これにより、土砂運搬車両の過積載を防止することができた。

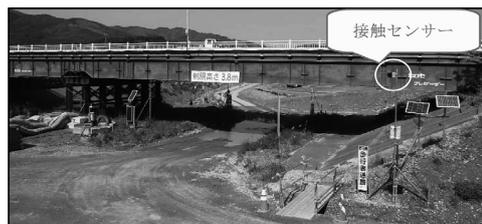
図-4 接触防止センサー

現場内に国道45号線の仮橋が通っており、仮橋桁下を通行する際の接触防止対策として地盤から3.8mの位置に接触センサー（図-4）を設置し、センサーが感知するとパトランプ、音声、電光掲示板にて作業員に警告するシステムを導入した。

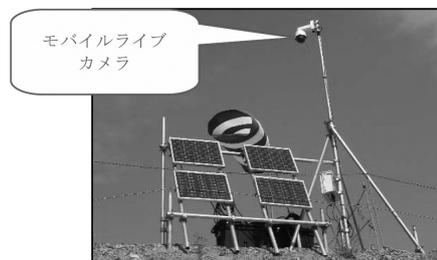
図-5 ソーラーパネル式モバイルライブカメラ

ソーラーパネル式モバイルライブカメラ（図-5）を設置し、現場状況をリアルタイムに確認した。本システムにより、場内車両の交通状況を把握し、滞留箇所の発生などの改善点があれば、リアルタイムに改善指示を行え、場内の場内の車両交通の円滑化を行うことができた。

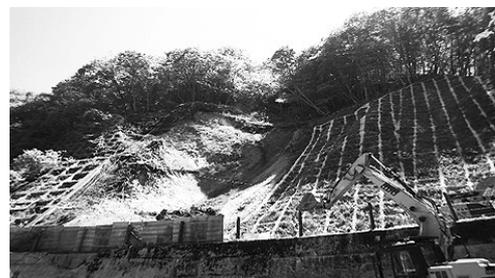
図-1 法面伐根作業

施工法面の地山は岩盤が露出して巨木の立木が生えており、これを除去しないと法面土工に工程が進まない状況であった。伐採後の根が地山の岩盤に絡みついている、根を取り除く際に重機だけで引き落としを試みたが全く抜けなかった。作業時に根の周辺から小石や細かい崩落土砂が下方に落下したので、木根と同時にそれに伴う崩落土

砂も一緒に県道まで落ちて通行車両に影響を及ぼすことが予想された。(図-1)そこで、施工範囲外の法面上部地山にある立木の根元に滑車(図-2)を取付け、根が外れても上部からのワイヤーで固定し下方に勢いよく落下しない様にして、重機で引っ張る方法を採用し、不測の事態に備え法面下部の県道側には落石防護柵を設置し、県道には交通誘導員を起点終点両側に配置して、伐根作業時(重機で引っ張る時)は県道を一時的(5分以内の短時間)に全面通行止めにして抜根作業を実施した。滑車の原理で伐根作業がスムーズに行え、当初伐根作業には1週間程度見込んでいたが4日間で終了し事故もなく、全体の工程短縮にもなった。

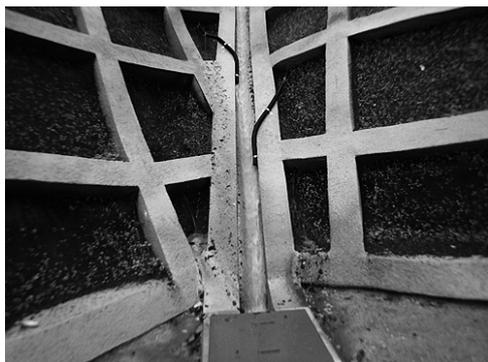
図-5 法枠排水状況

次に雨水・湧水対策については、施工箇所は降雨時に予想を上回る湧水、雨水の流量があり吹付基材が剥がれる恐れがあった。そこで事前調査で確認された施工面の扇型形状を利用して、法面中心方向に湧水等を集めて排水出来ないかと考えて、法枠工センター付近に法面上部から下部にかけて、縦水路（コンクリート吹付け材使用）を設けた。加えて湧水には吸出防止材を、表面の雨水等には法枠工に水抜き孔を設置、排水パイプにて集水を確実にし、排水した。(図-5)

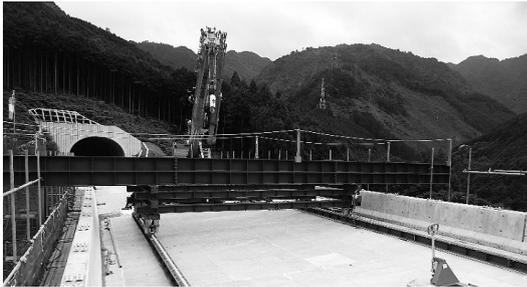
図-3 軌条と台車

橋面上にH鋼梁と角レールによる軌条設備を設置し、その上にH鋼梁を主として台車設備を設置した。(図-3)

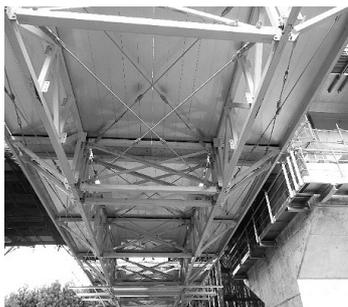
図-4 床材

床材はその台車設備からH鋼梁を主とする吊材で吊り下げた。床材の主部材はトラス構造とし、ピンで連結する構造とし、組立作業の効率化を図った。

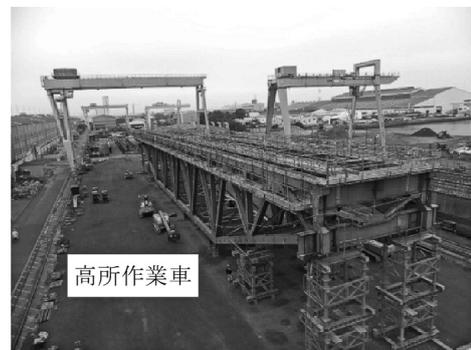
図-4 下弦材の仮設作業足場の省略

本橋の工場仮組立検査時における下弦材の出来形や外観の品質確認のための仮設作業足場を省略し、その代わりに作業床が平坦な高所作業車を使用することで、検査対応者や検査員の躓き転倒リスクを回避した。（図-4）

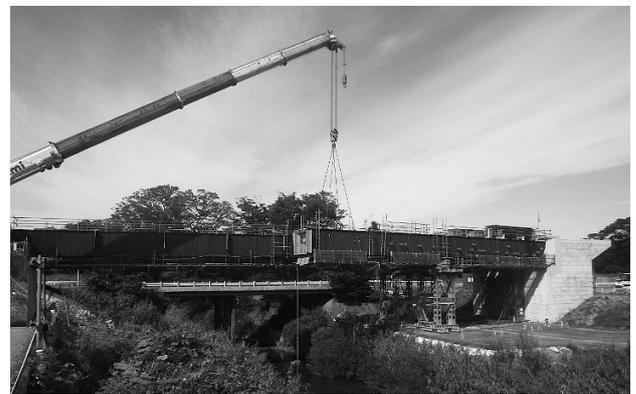
図-5 張り出し架設状況

支承部の主桁上にカウンターウエイト（1主桁当たり約45t、2主桁計約90t安全率1.3）を設置し、2ブロック目（単材桁、張り出し桁1本目）の架設を行った。

続いてA2ヤードから360t吊トラッククレーンにて3ブロック目（単材桁、張り出し桁2本目）と4ブロック目（3本地組桁）を同日に架設作業を行い、ベントから主桁2本張り出しとなる不安定な状態を正味4時間とすることができた。（3ブロック目単材桁、張り出し桁2本目の玉ばらしから4ブロック目3本地組桁の仮ボルト添接完了までの時間）。鋼桁、ベント設備、カウンターウエイト設備等異常なく架設作業を終了した。

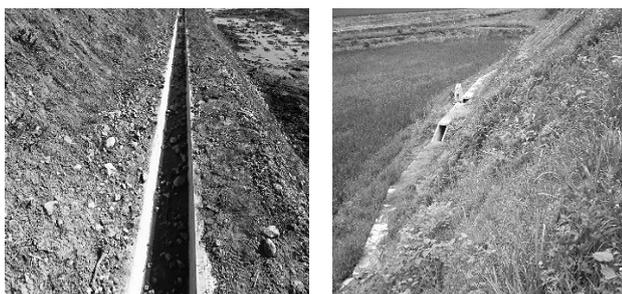
図-3 水路土砂状況、溝蓋設置

仕上げ法面の土質が脆く崩れやすい箇所には法覆工を施した上、水路に甲蓋を設置し法面からの崩落土砂等が水路に入らない様にして水路の維持管理を容易にした。(図-3) また、当初設計では水路からの掛口に給水栓保護柵を取付けて自動給水装置で水田の水管理を行う計画であったが、装置を水田側に設置すると田植機やコンバインに接触する等、耕作への支障が予想された。そこで二次製品の田排水2型を流入口に設置、畦畔の中に

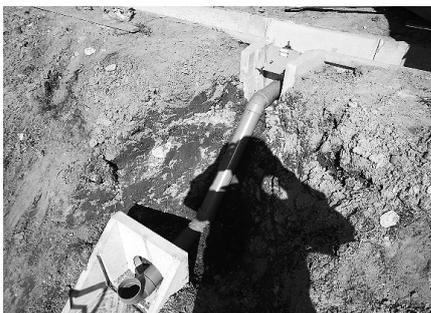
図-4 掛口エルボ取付け

納まるようにすることで水田の中に耕作機械の動きを妨げるような構造物を無くし、機械による作業能率と安全を確保した。そして、水田が流入水によって洗掘されないように、流入パイプの先端にエルボを取付けて下から湧き上がって水田に水が流入するように設置した。(図-4) 排水口についても、当初の位置では稲刈り時にコンバインの先が接触する恐れがあったので、耕作者と協議確認しながら排水口設置場所を変更して施工した。

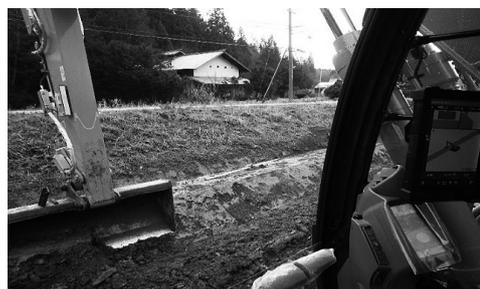
図-6 畦畔土工 2DMC使用

また、本工事は土工事がメイン工種であることから、畦畔土工作業においてバックホウ0.25m³級に2Dマシンコントロールを取付け、畦畔作成工を行なった。(図-6) ICT技術を取り入れたことによって、熟練オペレーターでなくても施工状況が容易に把握できた他、丁張設置手間の軽減や施工性の向上、出来形仕上がりの安定性、工期短縮等の改善にもつながった。

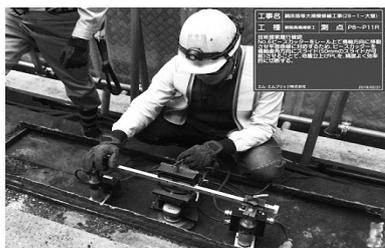
図-3 改造型レール付きピースカッター

①既設鋼製高欄をガス切断によりブロック単位で撤去した後の鋼床版上に残った鋼製高欄の一部と地覆立ち上げプレートの整形作業において、「改造型レール付ピースカッター」（図-3）を使用することにより、高精度で均一な仕上げ面を得ることが可能となった。これにより従来のグラインダー仕上げに要する時間を半減した。当該装置

は、既設高欄幅の、約400mmの空間に入る形状でかつ横方向への移動機能を付加した切断刃による機械切断装置であり、鋼床版への熱影響を最小限とした。また、事前に模擬鋼床版を製作して試験施工を行い、作業者の意見をもとに改良（例えば、操作盤や電源ケーブル位置の変更等）を加えたことにより実作業時のトラブルを回避し作業効率の向上を可能にした。

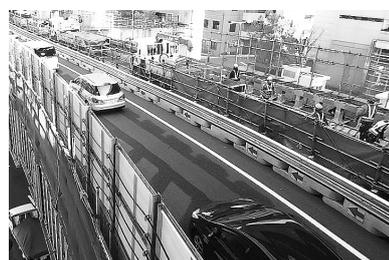
図-7 固定規制と防護状

⑤供用車線と工事占用帯を仕切る防護設備は、従来のH鋼ガードレールに代えて、一般通行車両による衝突の衝撃に耐えるコンクリート製の置き式連続基礎(長さ2m、幅63cm、重さ約1t)を72個連結した上部にガードレールを取付けたものを採用した。これにより急カーブに沿って違和感の少ない防護設備となり、一般通行車両への安全な走行性を提供し、工事に従事する作業員の安全性を確保することができた。(図-7)

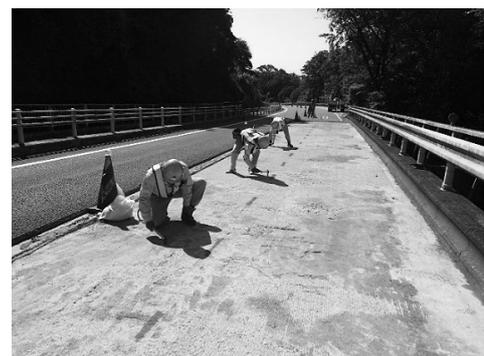
図-1 床版上面打音検査状況

床版上面補修は、片側車線を常時規制し、反対車線を補修する形態とした。規制をおこなった後、既設舗装を全面撤去し、打音検査を実施した。図-1に打音検査状況を示す。

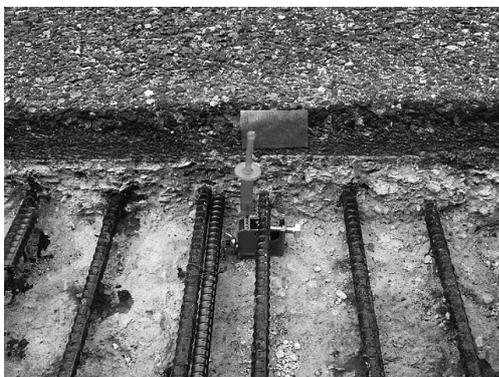
図-3 補強鉄筋と天端表示具配置状況

図-3に補強鉄筋と天端表示具配置状況を示す。

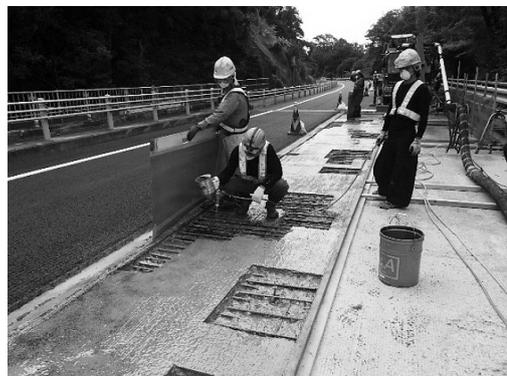
図-4 エポキシ樹脂系接着剤塗布状況

打設当日の施工手順は、ポンプ車やアジテータトラックの入出場は通勤時間帯で混雑するAM7:30~9:30を避けておこなった。また、追越車線を2分割施工としたことで、圧送管を事前に配管する作業スペースが確保できた。さらに、エポキシ樹脂系接着剤の塗布作業と床版打設を並行作業としたことで、予定していたよりも迅速に施工することができた。図-4にエポキシ樹脂系接着剤塗布状況、図-5にコンクリート打設状況を示す。

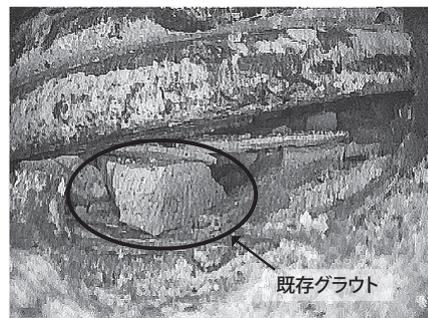
図-2 既存グラウトによる狭窄部

既存グラウトによる狭窄部が複数個所で確認され、狭窄部の裏側まで確実に充填しなければならぬ事が判明した。したがって、初期注入ではエア噛みが起きないように低速かつ一定圧で行う必要があるが、従来工法のグラウトポンプでは注入圧が変化するため困難である。(図-2)

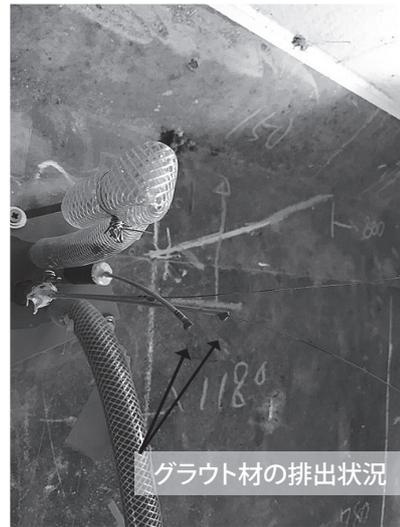
図-5 高弾性細径チューブからの排出状況

また、最小注入空隙が1mmの超低粘性グラウト材を低速かつ一定圧となるように自然流下(圧)で注入することで、空気が混入せず細部に至るまでの充填効果が高い。

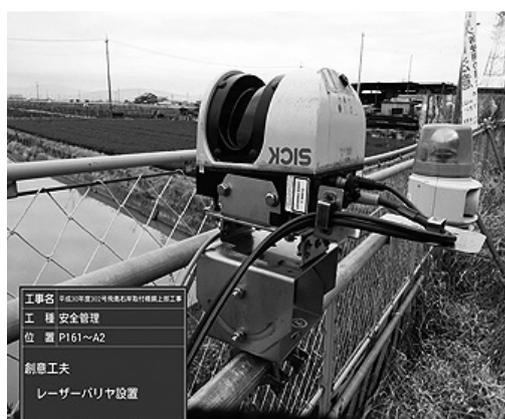
図-3 レーザーバリア警報監視システム

現地架設中において、クレーンブームの近接確認は従来、目視によるものや目安を現地に位置出しすることしかなかった。本工事ではレーザーバリア警報監視システム（NETIS：KT-130018-VE）を活用した監視を実施した。レーザーバリア警報監視システムは、地面に対し鉛直にバリアを張ることにより、クレーンのブームが旋回時に施工区域を超えると警報するシステムである。（図-3）クレーン作業中作業員は吊り荷に注意が行きがちであることと、クレーンオペレータは合図者や吊り荷に注意が行きがちであり、ブームが高圧線にどれくらい近接しているか、分からないところ、目視や警報音による聴覚で警報が確認できることから、ヒューマンエラーによる事故が防止できる。

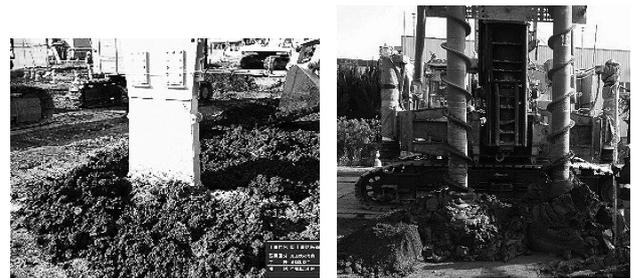
図-1 盛上り土発生状況
(左：SCM工法、右：RMP-MST工法)

また施工時は改良機運転手が施工位置を直接目視できないため、誘導員による改良機の誘導が必要となる。施工時に発生する盛上り土（図-1）が目申やマーキングを覆い、次施工箇所が不明となり再測量を要し、施工位置の出来形管理精度にも影響が懸念された。
