I. 技 術 論 文

I. 技術論文

作業構台上からの鋼管杭打設工における現場施工管理について

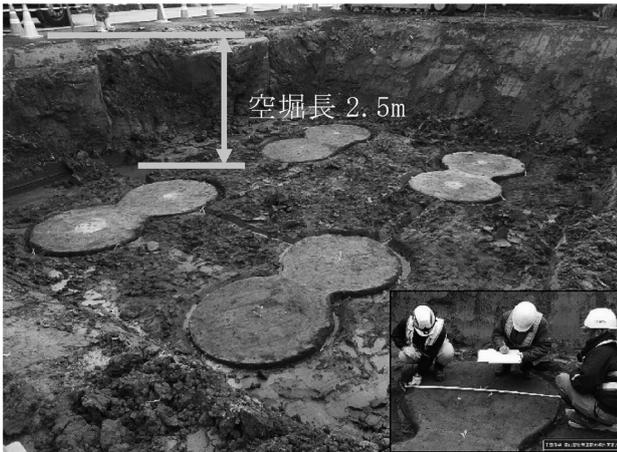
図-2 RMP-MST工法 杭頭出来形確認状況

一般的に地盤改良工事の出来形管理は、杭頭もしくは施工基面を掘り起こす必要がある。（図-2）本工事のRMP-MST工法の管理頻度は7箇所（1箇所/100本当たり）となる。1箇所当たり4セットの杭頭を掘り起こす必要があるが、空堀長が2.5mもあるので、膨大な作業時間を要する。

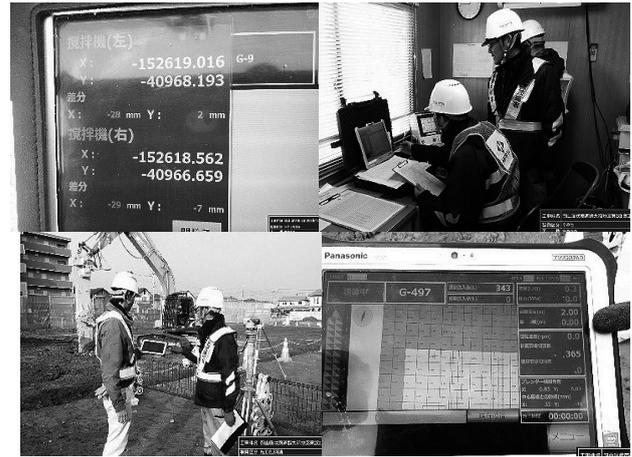
図-3 GNSSステアリングシステム
(上：RMP-MST工法、下：SCM工法)

改良機を計画改良位置へ誘導する位置計測システムで得られた偏心量をタブレットにより数値として確認でき定量的な管理を全箇所行えることで、出来形管理精度が向上し、発注者との協議の
