6 施工計画

劣化した大型土嚢の補修について

広島県土木施工管理技士会
株式会社岡本組
渡 邊 修

- (1) 工 事 名：二級河川野呂川水系中畑川砂防設備災害復旧工事
- (2) 発 注 者：広島県西部建設事務所呉支所
- (3) 工事場所：広島県呉市安浦町内海地内
- (4) 工 期：平成31年4月16日～
令和2年12月25日

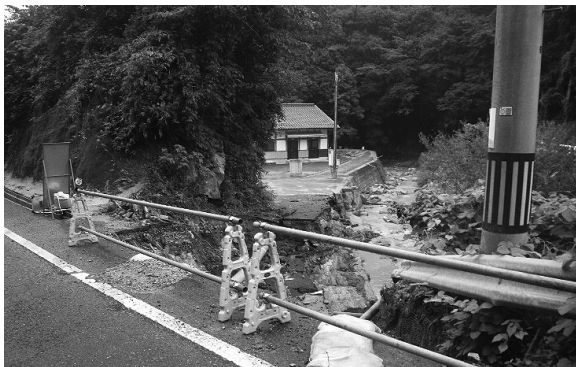
大型土嚢設置個所は道路と護岸の兼用擁壁となっており道路奥には市の施設である集落排水の浄化センターがある。(図-1)

図-1 被災直後 (H30年7月)

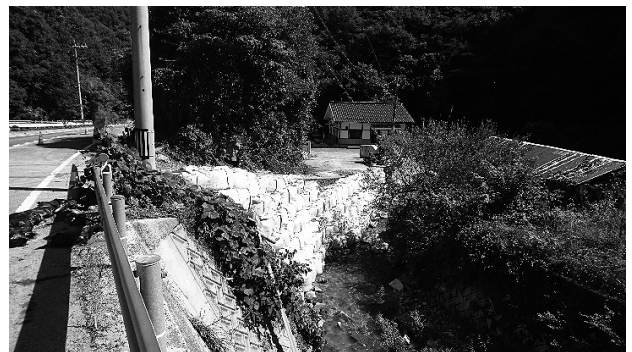
被災直後、浄化センターへの進入路の確保が早急に必要となっており、河川管理者の県からの依頼で大型土嚢による応急対策を行った。(図-2)

図-2 応急復旧完了時 (H30年9月)

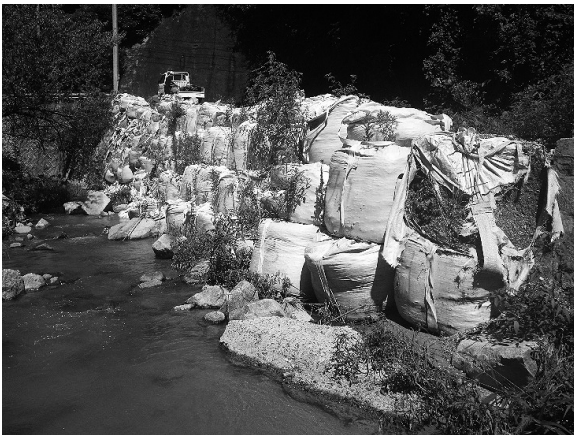
この当時調達困難だった大型土嚢袋は依頼者の県からの支給だったが、設置から約1年経過して土嚢袋の劣化が見られ、これ以上放置できないということで補修を依頼された。

- ① 道路奥の被災した施設の修繕工事が行われており、工事車両が頻繁に通行していることから路肩が不安定となっており、早急な対応が必要であった。
- ② 損傷が大きく土砂が流出している数個の大型土嚢を新しいものに交換して、表面をブルーシートで覆って対策することを提案したが、当該被災箇所は本復旧の時期が決まっておらず、長期的な対応が必要であったため、土砂の流出箇所だけでなく全体の補修が必要となった。

図-3 損傷状況 (R1年9月)

- ③ 全ての大型土嚢を撤去して新たに耐候性の大型土嚢を設置することを検討したが、施工中に道路奥の施設への車両の通行ができなくなり、う回路の設置も困難だったため施設管理者の市から了解を得るのが難しかった。
- ④ 既設の大型土嚢はそのままにして、新たに前面に耐候性大型土嚢で覆い保護することを検討したが、河川の幅員が狭くなるため河川管理者の県から了解がもらえなかった。

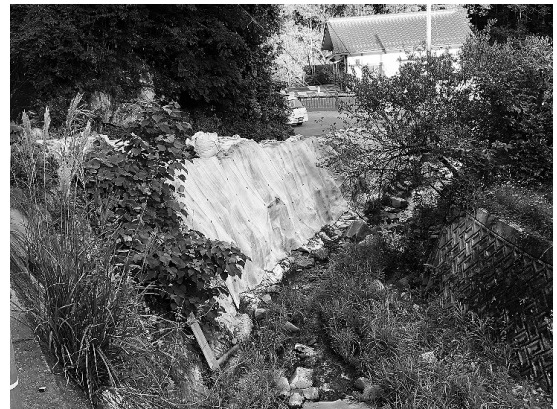
図-5 補修完了 (R1年9月)

施工は、損傷が大きく土砂が流出している数個の大型土嚢を新しいものに交換してコンクリートキャンパスを凹凸に合わせて固定した。施工要領所どおりに重ね部の措置や固定を行い、敷設後に表面に散水をおこなった。散水は河川に1インチの水中ポンプを設置して十分な湿潤状態を確保するように入念に行った。

施工は普通作業員3名で行い、敷設から散水まで6時間程度で行うことができた。翌日には完全に硬化して表面保護は完成した。(図-5)
