# 7 施工計画

## 平成30年7月西日本豪雨災害による応急復旧工事

広島県土木施工管理技士会  
株式会社岡本組  
丹下 和宗

- (1) 工事名：二級河川野呂川水系中畑川砂防設備災害復旧工事、他数件
- (2) 発注者：広島県西部建設事務所呉支所、他
- (3) 工事場所：広島県呉市安浦町内
- (4) 工期：平成30年7月17日～令和30年9月20日

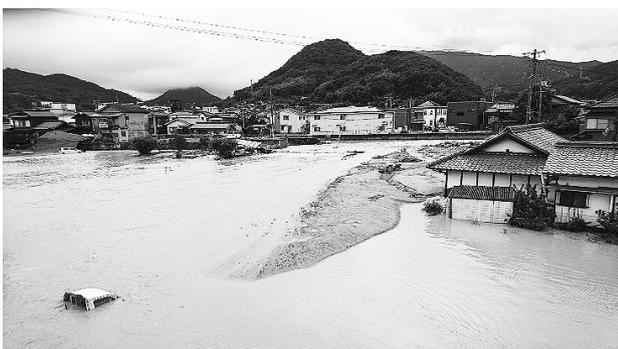
図-1 被災直後（H30年7月）本社付近

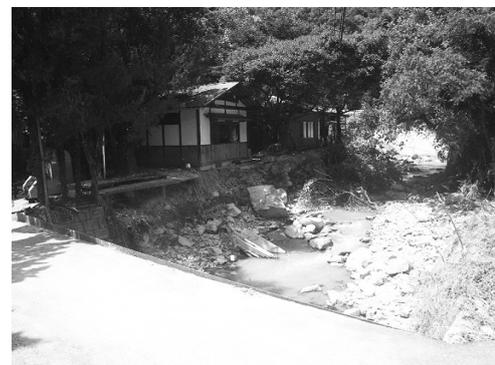
図-2 被災直後（H30年7月）中畑川

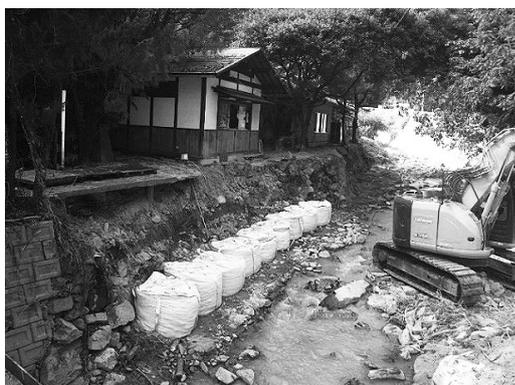
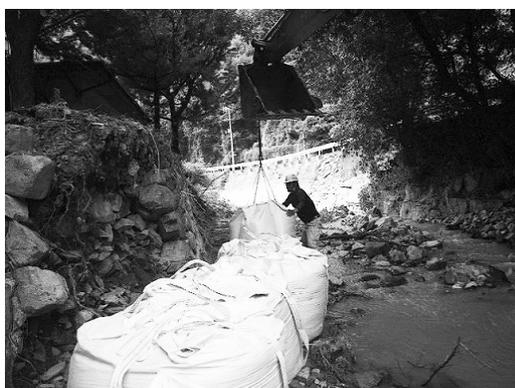
大型土嚢作製土砂においては現場調達ができない為、県と協議を行い、中畑川決壊部（下流）に大量の土砂が流れ込んでいた場所があり、大型土嚢で決壊部の締め切りを行い、水位が下がった後その場所で大型土嚢の作製を行った。（図-3、4）

図-3 施工状況 中畑川

図-4 施工状況 中畑川

大型土嚢設置作業においては、川の中へ向いて再生土を使用して工事用道路作製し、バックホウの搬入を行った。クレーンヤードの確保が出来ない為、バックホウの移動式クレーンで設置作業を行い、裏込材は工事用道路同等で再生土を使用した。

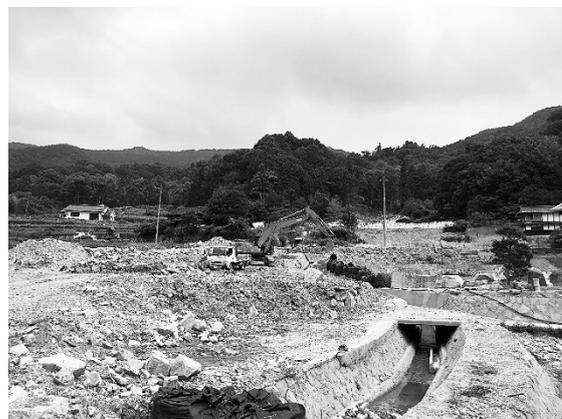
豪雨により土砂崩壊し、河川部は護岸を乗り越え、また谷部の堰堤は堰堤ごと流され、流出土砂が畑・道路・住宅部など広い範囲に広がっていた。

図-5 施工状況 野呂川ダム上流部

河川土砂の撤去は作業スペースが確保できる場所では、0.7m<sup>3</sup>バックホウで直接大型ダンプ積込み処分施設まで運搬した。

宅内及び農地等の土砂の撤去においては、大型重機が入れない為、ミニバックホウ又は人力で土砂撤去を行い、土砂の運搬は、搬出路が狭いため2tダンプ又はキャリアダンプで行った。

宅内及び農地の残土においては、直接2tダンプで処分施設へ運搬するのは効率が悪くなるので、各土砂撤去箇所の中心付近に数千m<sup>3</sup>の土砂を仮置きできる土地を借地し、その場所に土砂を集積し、0.7m<sup>3</sup>バックホウで大型ダンプに積込み処分施設へ運搬した。
