# 13 施工計画

## 長清水橋主桁架設について

東日本コンクリート株式会社

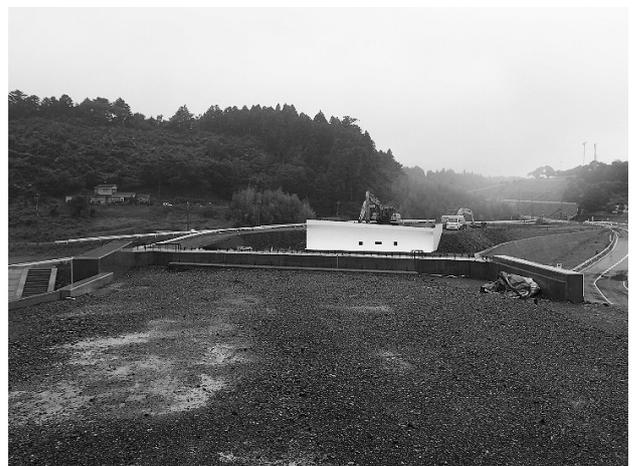
図-1 現場施工前

長清水橋は、東日本大震災で流失した長清水橋の架け替え工事である。現場は海岸から約150mの国道398号線に位置する橋長44.7m、片側1車線の車道8mと歩道2mの道路橋である。

この現場の特徴は、桁長が44.5mと長く、セグメント数は7ブロックである。主桁重量も160tと当社が施工したポステン単純桁の中では2番目に重い桁であった。発注時の計画では架設桁・門構併用架設であったが、当社保有の架設桁では耐力不足で主桁架設工法の選定が問題点として挙げられた。また、セグメント接合に必要なヤードが狭いことも問題の一つとして挙げられた。この路線は地元では震災からの復興道路として位置づけられており、工期は2018年の1月からであったが、下部工の施工が遅れ施工開始が今年9月となったにも関わらず早期の完成が望まれた。また海岸沿いであるために強風が施工の妨げとなることが予想された。

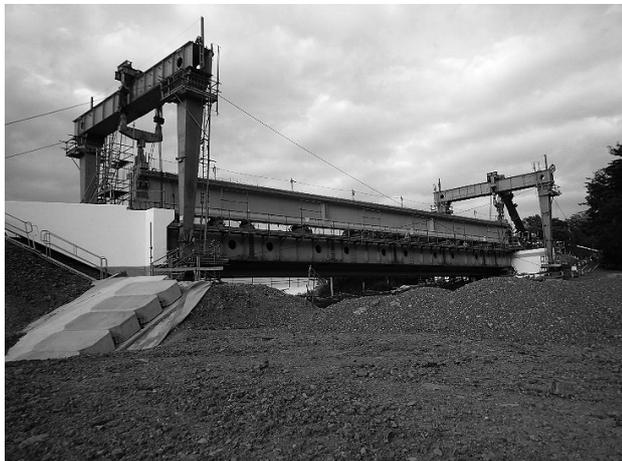
図-2 主桁架設状況

東北、関東を中心に探したが架設可能な架設桁は見つからず、やっと探したのは広島にある架設桁であった。仙台～広島は陸送のトラックの行き来が少なくトラックの確保が困難であったが、何とか輸送の目途がたち現場に搬入することが可能となり発注通りに門構併用架設で行うこととし

た。またヤードが狭くセグメントの荷下ろし方法も当社で通常行っている取り卸し門構式ではなく、120tクレーンによる取り卸しを実施し作業の効率化に努めた。

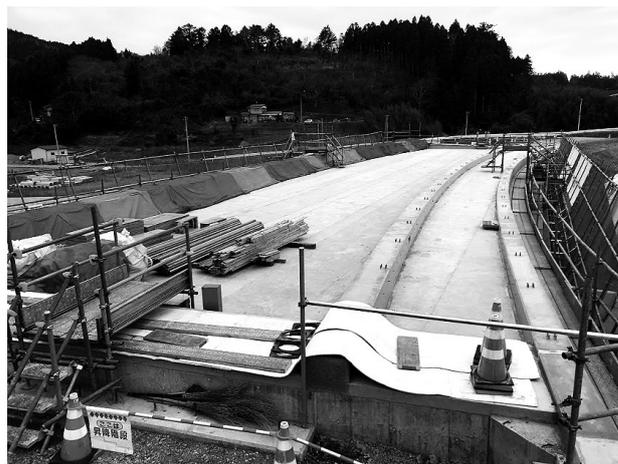
図-3 現在の長清水橋の状況

現場施工開始前は主桁重量が160tということで架設方法に不安を感じながら進めてきたが、社内検討を重ね何とか無事に架設することができた。現在コンクリート打設作業が完了し高欄組立、足場の解体が残工事としてあるが、厳しい気象条件や工程の中でここまで施工できたことは関係者の方々の協力があったからで、日常のコミュニケーションの重要性を痛感している今日この頃である。
