不等沈下の防止と冬期の作業環境の改善

長野県土木施工管理技士会
株式会社倉品組
技術係長
寺嶋 孝雄

工事概要

- (1) 工事名：平成30年度 防災・安全交付金
(地すべり対策) 工事
- (2) 発注者：長野県犀川砂防事務所
- (3) 工事場所：(地) 宮の平 北安曇郡 池田町
宮の平 2 工区
- (4) 工期：平成30年10月3日～
令和元年6月28日

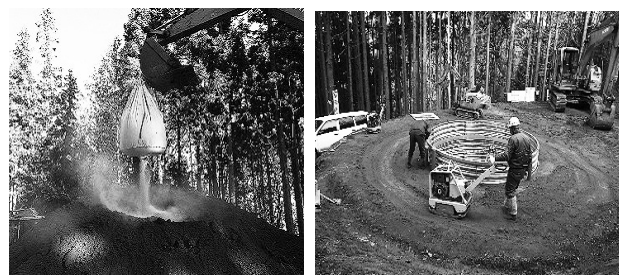
地盤の現状を基に集水井の施工基準高及び固定コンクリートの施工面積について再検討し、不等沈下の防止策として施工面積を拡大することを協議し、変更した。また、集水井固定コンクリート埋戻土を埋戻す際に、強固な地盤を確保するため発生土をセメント改良して埋戻しを行った。(図-1)

図-1 改良土埋戻し状況

その結果、集水井工が竣工するまで作業地盤の強度が確保され、掘削時に発生しやすい不等沈下を防止できた。また、集水井掘削作業時は、集水井工ライナープレートと地山との間に隙間が無いようにするため、ある程度まで重機で掘削後、ライナープレート設置付近は人力で掘削し、チップングを行いながら過掘りをしない様に微調整を繰

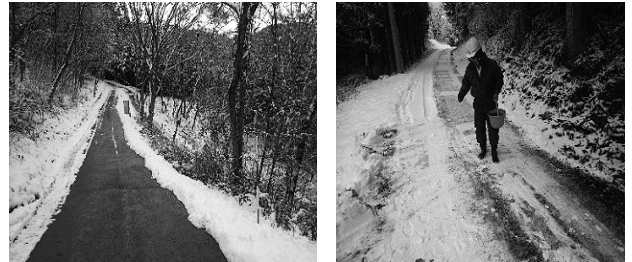
冬期間の施工は、凍結・降雪・日没時刻の早まり等他の季節よりも工程の進捗状況に影響する事象が多い。安全で効率的に作業が進行するよう、凍結にはスリップ防止の塩カル・滑り止め砂の散布、降雪時には小まめな除雪で対応した他、運搬路の安全確保のため路肩の危険箇所ポールを設

図-4 路肩部ポール設置、塩カル散布

置し、道路線形を明確にして脱輪、法面への転落防止に努めた。(図-4) また、日没後も作業を安全に継続できるように現場周辺には照明設備を設置し、集水井上部からもライトで照らすことで井戸内部での視認性を良好に保つように工夫した。(図-5) その他、作業員の体調管理に配慮

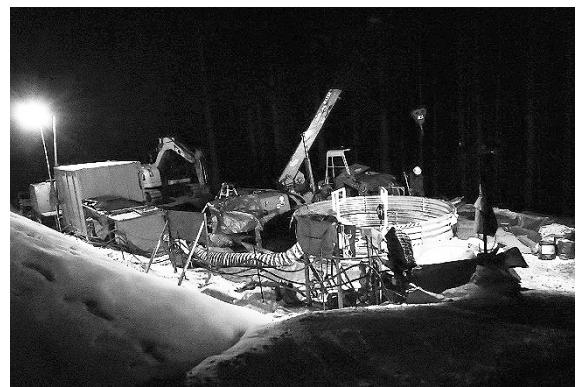
図-5 照明設備配置
