大規模震災復旧工事における車両交通の安全管理

東京土木施工管理技士会

五洋建設株式会社東北支店

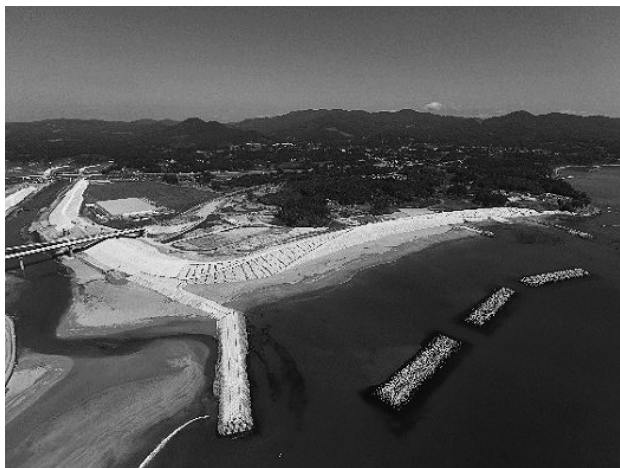
図-1 現場全景

本工事は、東日本大震災で被災した気仙沼市本吉町中島地区海岸および津谷川（左岸）河口部において、既設の防潮堤を撤去し、新たに天端高TP+14.7mの防潮堤を構築するものである。現場全景を図-1に示す。

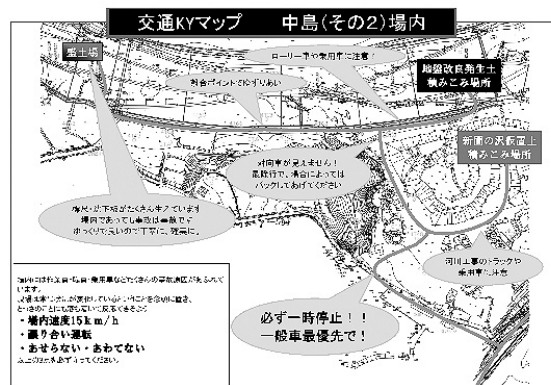
図-2 交通KYマップ

現場関係者入場の際、事故等防止のため署名および現場内ルールの周知を行った。場内の交通KYマップ（図-2）を作成・配布し、危険箇所等の周知を実施した。場内交通KYマップによる安全教育により、場内における交通事故を防止することができた。

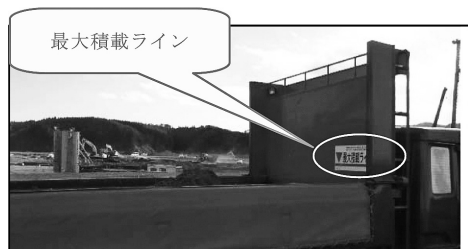
図-3 最大積載ライン

ダンプトラックの最大積載ラインをベッセル内に表示（図-3）した上に、場内にトラックスケールも使用して過積載防止活動を実施した。これにより、土砂運搬車両の過積載を防止することができた。

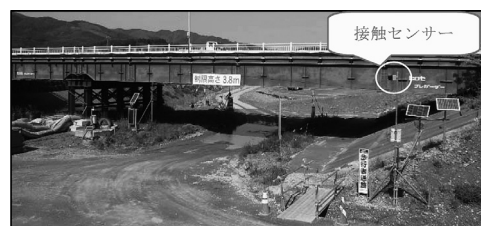
図-4 接触防止センサー

現場内に国道45号線の仮橋が通っており、仮橋桁下を通行する際の接触防止対策として地盤から3.8mの位置に接触センサー（図-4）を設置し、センサーが感知するとパトランプ、音声、電光掲示板にて作業員に警告するシステムを導入した。

このシステムの設置により、仮橋桁下への接触事故を防止することができた。

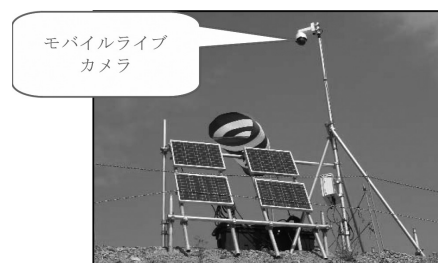
図-5 ソーラーパネル式モバイルライブカメラ

ソーラーパネル式モバイルライブカメラ（図-5）を設置し、現場状況をリアルタイムに確認した。本システムにより、場内車両の交通状況を把握し、滞留箇所の発生などの改善点があれば、リアルタイムに改善指示を行え、場内の場内の車両交通の円滑化を行うことができた。
