橋梁工事における桁内からの救出訓練実施について

日本橋梁建設土木施工管理技士会
株式会社 IHI インフラ建設
監理技術者
田 中 聡

- (1) 工事名：H29・30笹目橋（上り）耐震補強工事
- (2) 発注者：国土交通省 関東地方整備局 大宮国道事務所
- (3) 工事場所：埼玉県戸田市早瀬
- (4) 工期：平成29年9月～平成31年3月

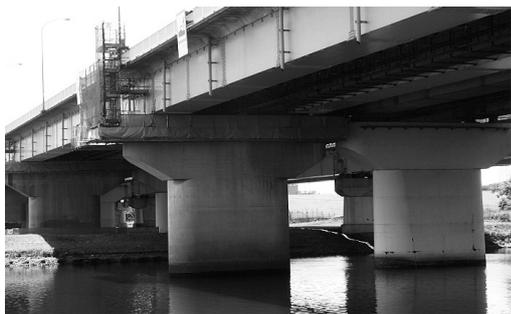
施工箇所は全て河川区域内であり、施工範囲である4橋脚のうち1橋脚（P8橋脚）については低水敷に存在する。

低水敷にある橋脚に吊足場を設置し作業を行うことから、事故等が発生した場合に要救助者の救出は困難であることが考えられた。

図-1 笹目橋（上り）P8橋脚

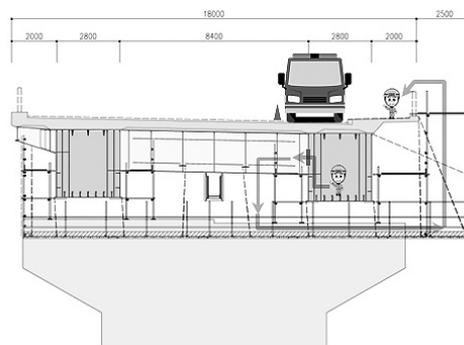
戸田市消防本部の協力を得て『救出訓練』を実施することとした。河川内低水敷上空であることから橋上への救出となるため国道17号を車線規制し規制帯内へ消防車両を3台入れ橋上班・桁下班に分かれての救出活動訓練を実施した。救出計画を図-2に示す。

図-2 救出計画

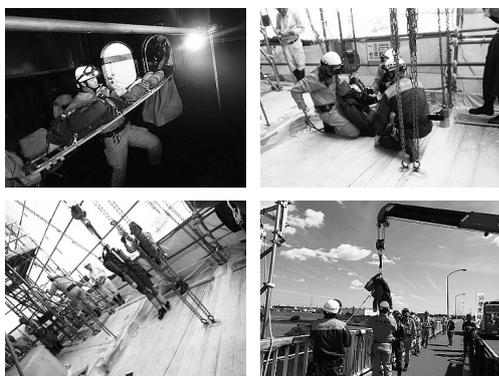
訓練用の人形は約50kgあり消防隊員の状況確認から開始。箱桁内へ担架を搬入し要救助者への声掛け（状態確認）後、担架に乗せ箱桁マンホール（床より1.7mにある40cm×60cmの開口）より救出する。マンホールより吊足場内を移動し吊り

上げ箇所まで移動する。ここまでの作業は全てロープを用いた人力作業である。吊り上げ箇所にて、要救助者へフルハーネスが取り付けられ、その後橋上に待機している消防車両（クレーン搭載車両）により吊り上げを行う。吊り上げ時は数回動作を中断し要救助者の状況確認を実施する。巻き上げの合図は拡声器と無線機にて行うことで周知の徹底と明確な合図を心がけているように感じた。路上に要救助者を下ろし、固定を解き一連の作業が終了となる。開始から終了までの所要時間は約30分程度であった。訓練状況を図-3に記す。

図-3 人形による訓練状況

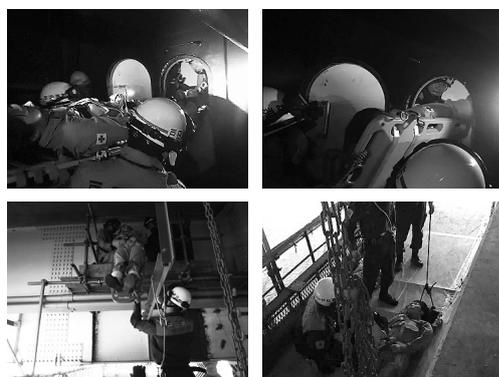
訓練時は、消防隊員による作業であってもクレーンを用いた生体のつり上げは禁止であるため、箱桁内から吊足場上までの人力による救出訓練を行った。

手順は人形を用いた訓練と同様である。訓練状況を図-4に示す。

図-4 生体による訓練状況
