51 安全管理

張り出し量の大きい桁架設の施工

- (1) 工事名：北上川下流日根牛地区羽沢橋上部
工工事
- (2) 発注者：国土交通省東北地方整備局北上川
下流河川事務所
- (3) 工事場所：宮城県登米市登米町日根牛地内
- (4) 工期：平成30年7月～令和元年11月

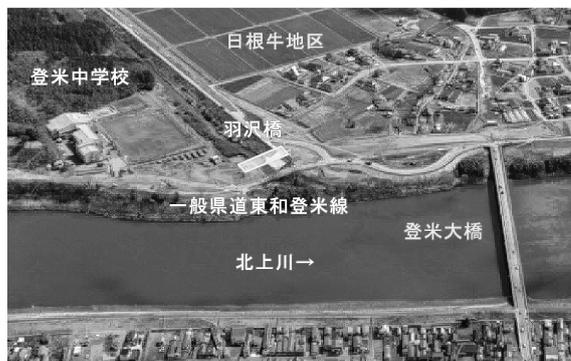
図-2 現場周辺図

また、一般県道東和登米線は、登米市東和町中心部と登米市登米町中心部を結ぶ地域の生活に密着した道路である。当地区は、登米町中心部から登米中学校への通学路となっているが、線形不

良、幅員狭小のため大型車のすれ違いが困難であり、かつ安全な歩行者動線が確保されていない現状にある。

このため、国の河川改修事業、県の道路改良事業が連携して堤防・現道拡幅・歩道整備を行い、浸水被害の軽減、および安全で円滑な交通空間の確保を図っている。

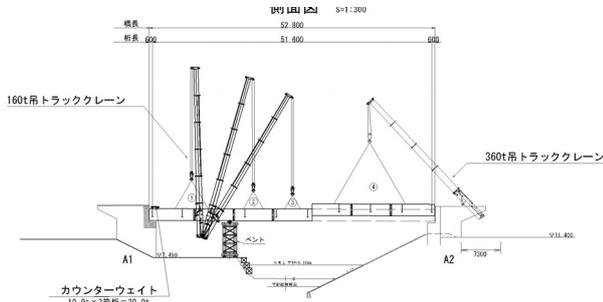
図-3 当初架設計画図

本橋架設箇所の左岸側はコンクリートブロックの法面堤防であり、ペントは支間長51.6mに対し、右岸側のA1橋台から約15m離れた位置にしか設置できなかった。当初は、まずA1（右岸）ヤードから160t吊トラッククレーンを使用して1ブロック目（2本地組桁、ペント到達）を架設し、そこから張り出し架設となる2ブロック目、3ブ

ロック目となる単材桁を2本架設し、続いてA2（左岸）ヤード橋台背面から360t吊トラッククレーンにて4ブロック目（3本地組桁）を架設する計画であった。

このため、ベントから主桁2本張り出しとなる不安定な状態の期間をいかに少なくすることができるかが問題となった。

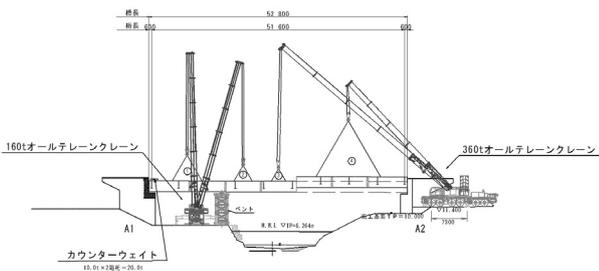
図-4 変更架設計画図

架設計画を変更し、A1（右岸）ヤードから160t吊トラッククレーンにて1ブロック目（2本地組桁）、2ブロック目（単材桁1本）を架設し、続いてA2（左岸）ヤードから360t吊トラッククレーン1台にて3ブロック目（単材桁）、4ブロック目（3本地組桁）を同日に架設する計画とした。

施工に先立ち、A1ヤードのベント設置箇所、クレーン据付箇所およびA2ヤードのクレーン据付箇所においてそれぞれ平板載荷（地耐力）試験を実施し、地盤支持力を確認した。

まず、A1ヤードから160t吊トラッククレーンにて1ブロック目（2本地組桁、ベント到達）の架設を行った。次に転倒防止対策としてA1橋台

支承部の主桁上にカウンターウエイト（1主桁当たり約45t、2主桁計約90t安全率1.3）を設置し、2ブロック目（単材桁、張り出し桁1本目）の架設を行った。

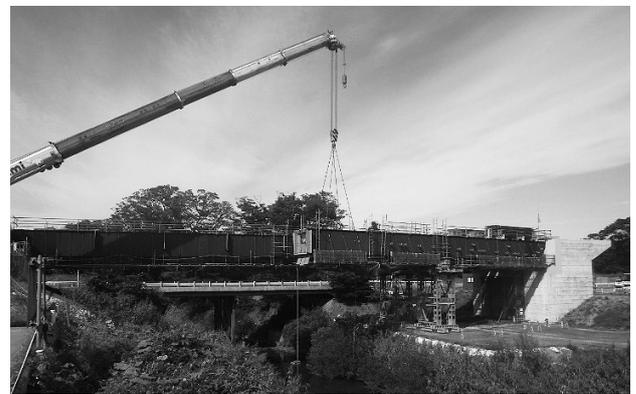
図-5 張り出し架設状況

続いてA2ヤードから360t吊トラッククレーンにて3ブロック目（単材桁、張り出し桁2本目）と4ブロック目（3本地組桁）を同日に架設作業を行い、ベントから主桁2本張り出しとなる不安定な状態を正味4時間とすることができた。（3ブロック目単材桁、張り出し桁2本目の玉ばらしから4ブロック目3本地組桁の仮ボルト添接完了までの時間）。鋼桁、ベント設備、カウンターウエイト設備等異常なく架設作業を終了した。
