堤防道路における第三者対策

福岡県土木施工管理技士会
株式会社廣瀬組
監理技術者
田中 久善

- (1) 工事名：平成30年度 筑後川水系
(大川地区) 河川維持工事
- (2) 発注者：九州地方整備局筑後川河川事務所
- (3) 工事場所：大川出張所管内
筑後川、広川、田手川
- (4) 工期：平成30年4月1日～
平成31年3月31日

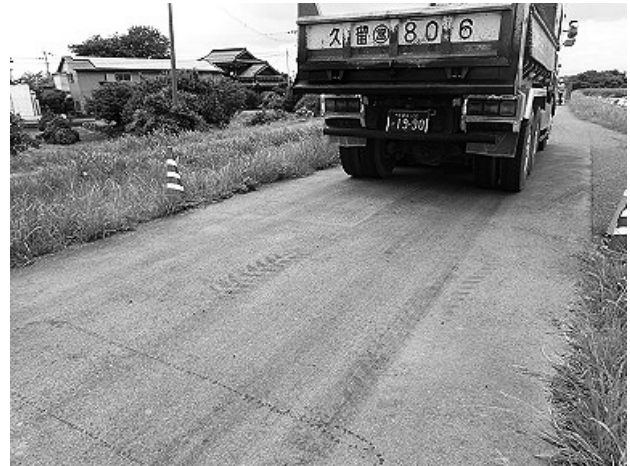
図-3 合材運搬ダンプ運搬状況

結果、乳剤のタイヤ付着による周辺道路への影響はほとんどなく、また、一般車の車体への汚れもなかった為、環境対策として十分な効果を発揮したと思われる。（図-3）

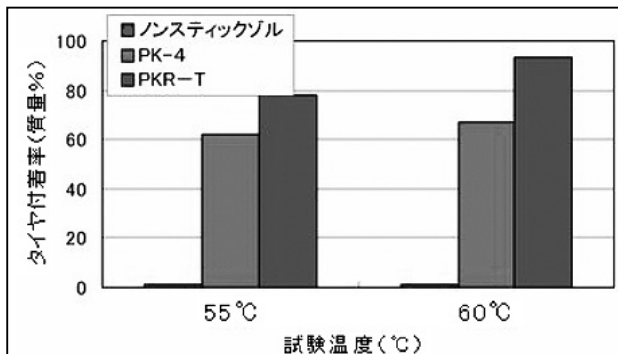
表-1 ノンスティックゾルの付着抑制効果
※前田道路株式会社ホームページ技術情報

問題点②の工夫・改善点として、タックコートにタイヤ付着抑制型乳剤ノンスティックゾル（前田道路株式会社 NETS番号HR-130001-VE）を使用した。ノンスティックゾルの特徴として、従来の使用する乳剤PK-4やPKR-Tと比較すると、タイヤ付着率（表-1）が10分の1となり、十分な付着抑制効果が望める為、採用した。
