# 7 施工計画

## JR 供用中の支承修繕工事

日本橋梁建設土木施工管理技士会  
川田工業株式会社  
監理技術者兼工事管理者  
佐藤 和樹

- (1) 工事名：予讃線伊予小松・玉之江間中山川橋りょう支承部修繕工事
- (2) 発注者：四国旅客鉄道株式会社

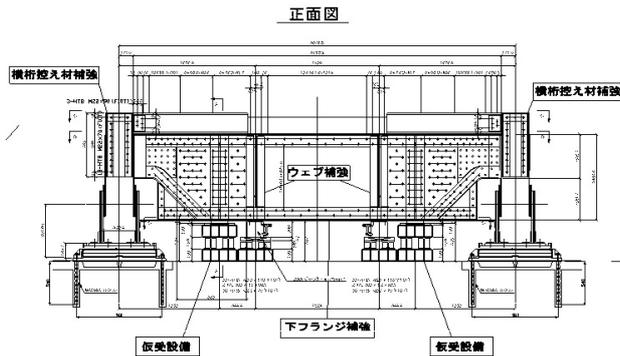
図-2 発注図

- ① 支承の取替えについては、図-2 発注図を基に施工計画を立案し、図-3 施工図を作図し実施工を行った。基本概要として既設横桁、トラス主構を補強しジャッキアップを行う構造である。当初発注図の構造では、仮受設備とジャッキアップ設備が別々に計画されており、この場合、狭いスペースをそれらの設備が占め、また、ジャッキアップ箇所と仮受け箇所の両方を補強する必要があるため、取替え作業も困難となることが想定された。ジャッキアップスペース及び仮支承スペースの確保において構造変更する必要があった。

①狭いスペースの中でジャッキアップにより既設支承から仮支承へ動荷重の影響を受けない線路閉鎖時において、限られた時間内で速やかに荷重を移行させる必要があり、仮支承とジャッキアップ設備を兼用できる構造を提案し施工を行った。また、当初は、仮受設備は反力を受けるだけの支持構造であったが、支承取替え期間中に仮受した状態で列車が走行するため、鉛直反力の他に、温度伸縮や照査水平反力、桁端部の回転移動に対応出来る仮支承を計画し製作及び実施した。(図-7、8)

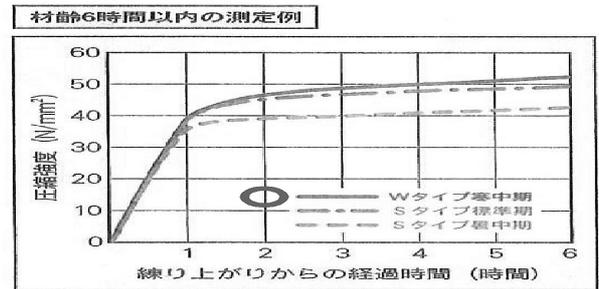
図-4 早期発現強度測定例

②本工事は、供用中の鉄道橋のため、線路閉鎖中での時間的制約があり、2月の夜間施工という気象条件も厳しい状況で、新支承据付時に超速硬性高強度無収縮モルタル施工を行う必要があった。橋脚は無筋構造物であり、経年劣化のためか、少しひび割れが見受けられた。周辺の橋脚を観察する限り、アルカリシリカ反応は、見受けられなかった。使用するモルタル材料は、硬化過程において急激な水和反応により著しい発熱が生じ、硬化後常温に戻る際、外気温との温度差が大きいため、既設コンクリート及び新設支承に拘束される温度ひび割れの懸念があった。いかにひび割れを少なくさせるか、当

日の外気温、材料温度、施工スピードの管理が必要であった。(図-4)

②使用する超速硬性高強度無収縮モルタルは、一夜間の数時間の線路閉鎖において、所定の強度発現(2時間で45N/mm<sup>2</sup>)が要求され、朝には、列車が走行するという時間制約が非常に厳しい状況であり、同モルタルは、練上がり後15分程度で硬化が始まるため、施工速さと品質管理が要求された。打設作業においては、モルタル材

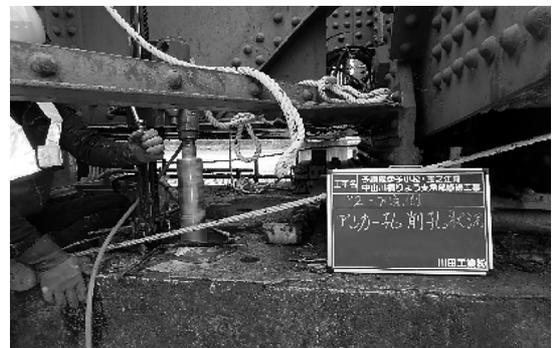
図-5 コアドリル鉛直方向 施工状況

③本工事に於いて、既設コンクリート橋脚に鉛直方向(図-5)及び、側面方向(図-6)から仮受設備と旧支承撤去、新設支承据付のため、コアドリルにより削孔を行った。このコアドリル使用時にセメント混じりの汚泥水が大量に排出され、河川内に流出されることが懸念されたため、施工時には、汚泥水の漏水防止による確実な回収と産業廃棄物処理を行う必要があった。

- ③コアドリルより排出されるコンクリート汚泥水を回収することにより、河川の水質汚染の抑制に努めた。回収方法は、施工箇所ごとにバキューム設備を設置し、バケツに集水した。そのバケツにポンプをセットし、施工場所より離れたノッチタンクへビニルホースを使用して排水させた。(図-12)

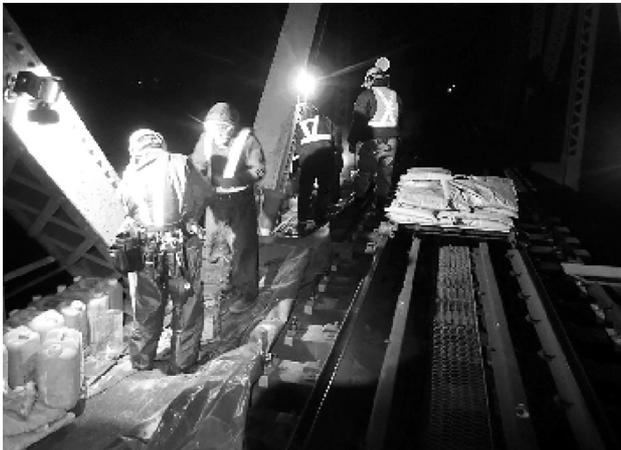
図-9 超速硬性高強度無収縮モルタル施工状況

料及び温水を打設箇所まで運ぶ必要があり、線路閉鎖後、トロリーを使用して打設箇所の直上まで材料を運び、線路横の歩廊部でモルタルの練り混ぜを行い、シューターを使用して打設箇所にモルタルを打ち込んだ。(図-9)

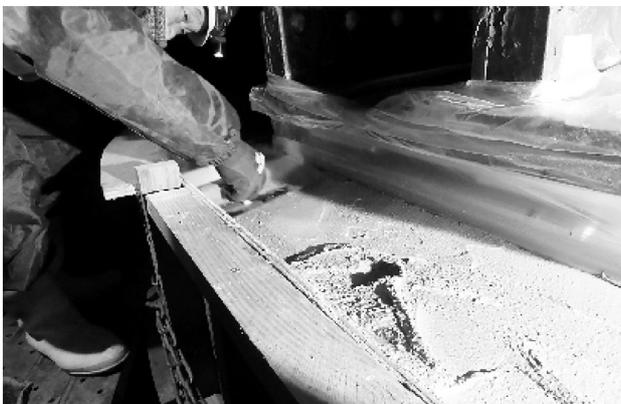
図-10 タンピング、表面再仕上げ状況

天端まで打ち上げ、初期のプラスチックひび割れを発生させないため、タンピング、表面仕上げを入念に行った。(図-10)

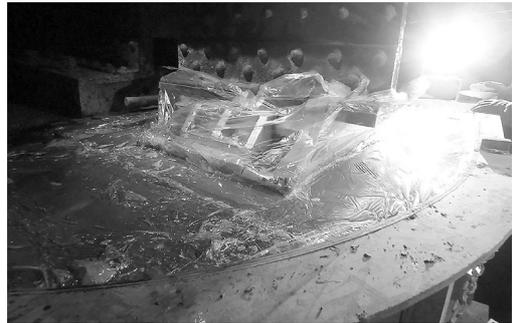
図-11 ラップフィルム施工状況

表面仕上げ後、表面乾燥を防止するため、表面全体にラップフィルムを展張し、その上から散水を行った。あらかじめ型枠をコンクリート天端より高めに設置することで、散水した養生水が流れ落ちることなく、養生水を滞水させて、乾燥する前に常に養生水を補充することで常に湿潤状態を維持し、品質向上に努めた。(図-11)

以上により超速硬性高強度無収縮モルタル打設後、数時間で列車の走行による繰り返し荷重

がかかる状況であったが、有害なひび割れを発生させることなく、完成させることが出来た。
