11 施工計画

安全性に配慮した仮設備・ 施工方法の変更によるアーチ橋の撤去

川田工業株式会社

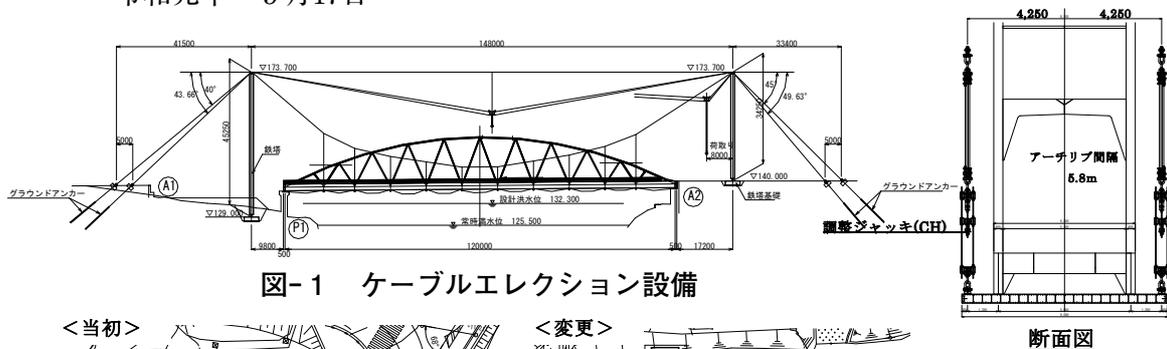
図-1 ケーブルエレクション設備

橋屋橋は福島県耶麻郡西会津町内の阿賀川に架かる橋梁で、昭和48年に架設され町内を結ぶ重要な橋梁であったが、供用後45年が経過し老朽化が進んでいるうえ、幅員が狭く、車のすれ違いが困難でした。新橋の完成に伴い旧橋撤去をする事になりました。本稿は、ケーブルエレクション直吊り工法によるアーチ橋撤去の現地条件を踏まえた仮設備及び施工方法の工夫について報告するものである。(図-1、2)

本工法では、ケーブルで桁を支えているためケーブルの伸びが影響して仮受点の反力や高さ管理が難しいので直吊り索に調整装置、センターホールジャッキを入れ調整する構造とした。

図-2 鉄塔基礎とアンカー設備

主索、後方索の定着方法を塔頂固定方式から、乗越しタイプ(図-5)に変更し、前述の補助クレーン追加、主索本数の追加(φ50-3本→4本)によりケーブル定着数の追加が必要となり、隣接する道路、部材搬出路の確保等の条件に合わせ、台座を分離させる構造とした。(図-2、6)

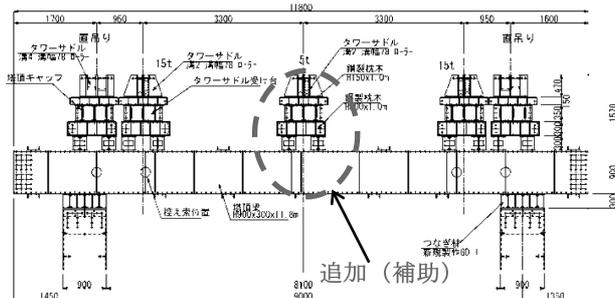
図-3 塔頂部サドル配置図

当初、2系統であったケーブルクレーン数を床版、縦桁撤去・積込み及び斜材撤去時の盛替え作業等の安全性を図るために補助クレーンを追加し3系統とした。(図-3)

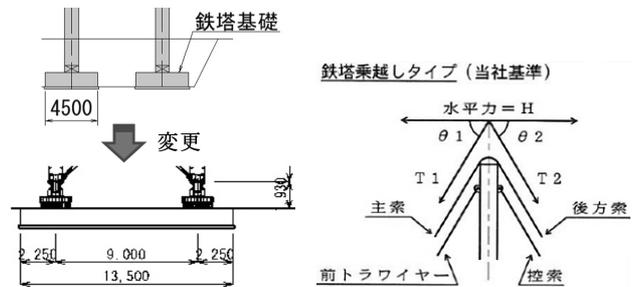
図-4 鉄塔基礎

A1側鉄塔は立地条件等の制限により橋脚に近い位置に配置せざるをえず、橋脚建設当時の埋戻し及び河川に近接しているため軟弱地盤であると想定され地盤の許容支持力・鉄塔反力を検討した結果、セメントによる改良を行うとともに一体化(図-4)することで支圧面積を確保し、不等沈下等の影響を少なくできる構造とした。

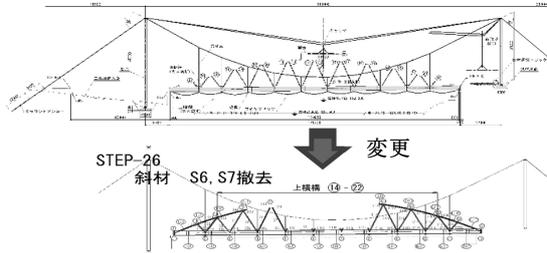
図-7 斜材の撤去

ち、斜材を撤去していく計画であったが、撤去中の強風等による斜材の変形及びアーチリブ撤去・運搬時、サグによる部材同士の接触を避けるためブロック毎に撤去する方法とした。(図-7)

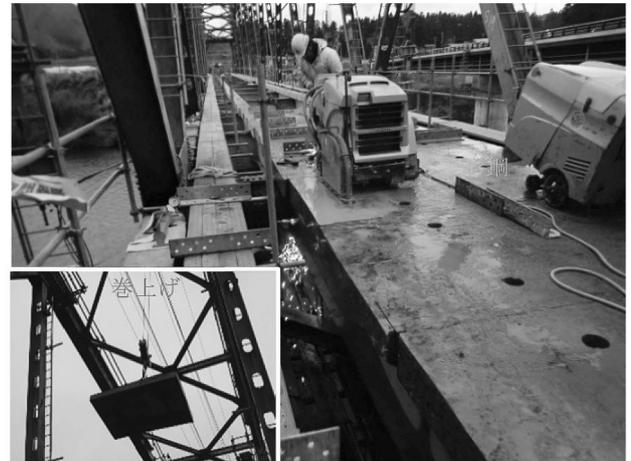
図-8 床版切断・撤去状況

地覆の切断にはワイヤーソーを使用し、床版の切断にはコンクリートカッターを使用して切断作業を行った。<床版2.3m×1.6m-75ブロック>

切断位置は縦桁直上で切断するのが安全であり、スラブ止め、桁との縁切りにジャッキを使用する方法等も検討したが、撤去・巻き上げ時アーチリブ、上横構、支材の間を通す必要があったため下図の割付にて撤去を行った。(図-8、9)

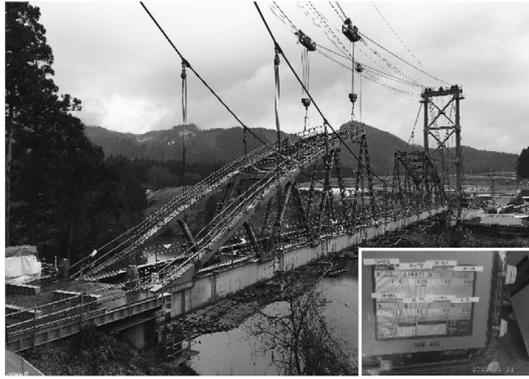
図-10 アーチリブ撤去状況

また、完全な無応力状態にはならないため残留応力による初めのアーチリブ切断時の変位に留意するとともに、撤去作業中は張力をモニターで監

視しながら支点反力の発生、反力バランスに注意しながら、張力調整、撤去作業を行っていた。

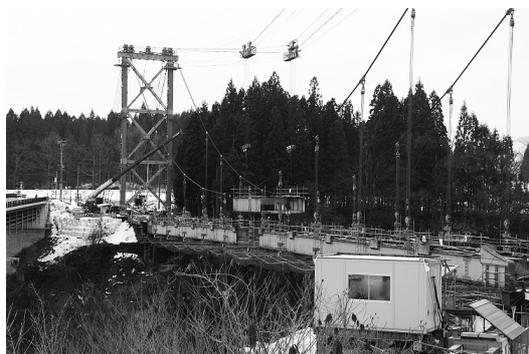
図-11 補剛桁撤去状況

アーチリブと同様、ステップ解析より算出された変位量・反力を参考に、剛性を保持できるように下横構、横桁を付けたまま径間中央から順次ブロック撤去とした。(図-11)

補剛桁撤去を進めてゆくと、架設時と同様に端部ブロックは下向きに変位（撤去前から約1m）してゆくため橋脚との干渉を撤去作業中確認するとともに拘束する方法として鉄塔より控えワイヤーを設置した。また、撤去時鉄塔に近い吊索位置では、変形挙動により主索が鋭角に曲がろうとし、ノンスリップクリップが滑ろうとするため径間中央側に追加設置し、摩擦抵抗を増やすことにより滑り防止対策とした。

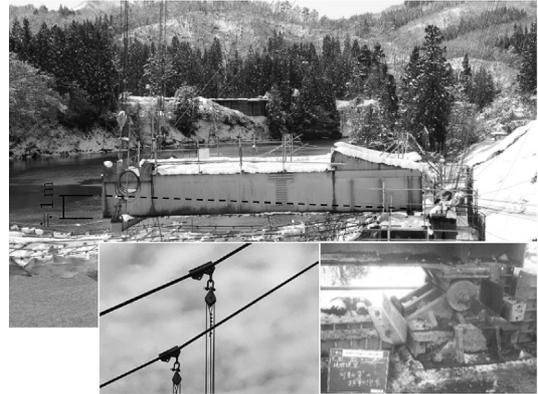
図-12 端部ブロック撤去

桁端部は腐食損傷を受けやすい箇所であり、セットボルト、アンカー等の腐食状況を調査するとともに端部ブロック撤去時の逸走防止を考慮

し、支承全面に架台を設置し移動を拘束した。(図-12)
