ケーブルエレクション直吊り工法による被災橋梁の撤去

俵山大橋は、県道28号熊本高森線（熊本市～阿蘇郡高森町）に建設された橋梁である。本橋は2016年4月の熊本地震によって大きく損傷し、通行不能となった。本工事は、損傷した橋梁（以降、旧橋）の復旧工事であり、ケーブルエレクション直吊り工法（以降、直吊り工法）で旧橋を撤去し、A1、A2下部工を再構築し、橋長も変更した上で、直吊り工法で新設桁の架設を行なうものである。その中で、本稿は旧橋の撤去について記載する。

- (1) 工事名：熊本高森線俵山大橋復旧工事
- (2) 発注者：九州地方整備局熊本復興事務所
- (3) 工事場所：熊本県西原村鳥子地内
- (4) 工期：平成29年1月7日～令和2年3月31日

- (5) 橋梁形式：鋼3径間連続非合成鈹桁橋

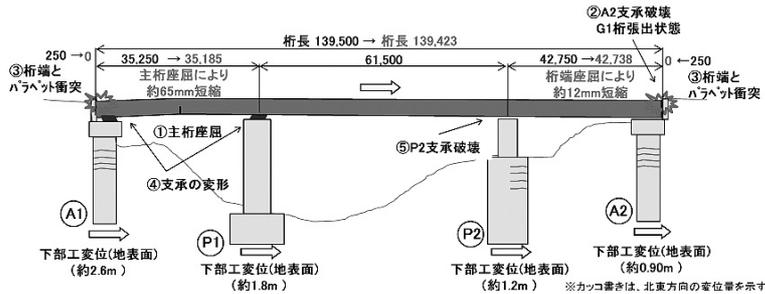
図-2 支点損傷箇所、座屈箇所状況

地震による地盤変動で下部工に0.9m～2.6mの（北東方向へ）水平移動が生じた。（図-2）

さらに、P2、A2支承は破壊され、上部工は橋座面に落座し、A2伸縮装置部で約600mmの段差を生じさせた。また落座したA2側の桁は、橋軸直角方向に約900mm移動し、G1桁は橋座面から外れて浮いた状態であった。（図-2）

座屈部

特にA1橋台は移動量が2.6mと他の橋脚橋台より大きく、移動量の差分により上部工は両橋台に挟まれる形となり、桁端はパラペットと衝突した。この衝突により、A1-P1支間の主桁断面変化部（J2）が座屈し、桁長は約65mm短縮した。また、P2-A2間では桁端がパラペットを背面へ押し込む形で桁長が約13mm短縮した。

- ・① 第1径間 (A1-P1間) で主桁の座屈
- ・② A2支承破壊によるG1桁張出し状態
- ・③ 主桁端部と橋台パラペット (堅壁) の衝突
- ・④ A1、P1支承の変形 (ゴム支承の残留変形)
- ・⑤ P2支承破壊、落座

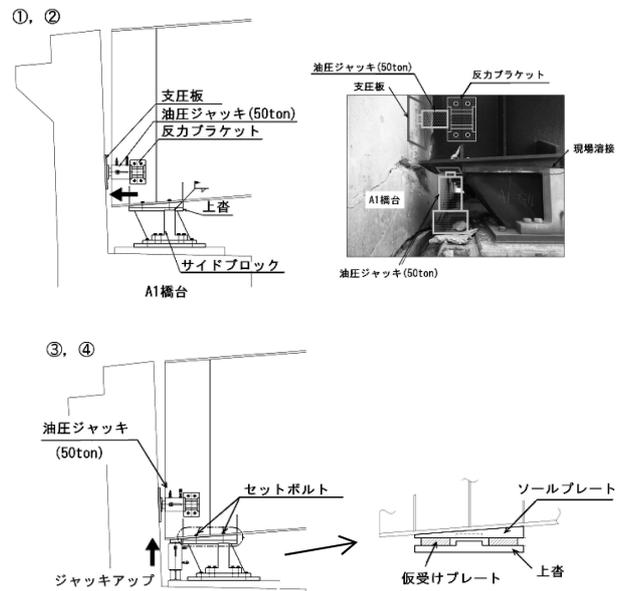
図-4 A1支承解体手順

地盤変動から下部工は移動しており、A1橋台とP1橋脚の移動相対差によりA1ゴム支承にせん断変形が生じた状態であった。桁には、ゴムを変形させる力が働いている状態であり、このままの状態では桁と支承を固定しているセットボルトの解体ができないため、A1支承の解体手順について以下の検討を行った。（図-4）

① 支承に作用しているせん断力の解放

- ・主桁のWEBに反力ブラケットを取付け、50tジャッキを設置して、せん断力を解放させる。

② 上柵とサイドブロックの溶接による固定

- ・ゴムのせん断変形を解放した状態のまま固定するために、すみ肉溶接する。

③ セットボルトの撤去

- ・ボルトを回してセットボルトを撤去する。ボルトが回転せず撤去できない場合はボルト頭部をガス切断する。

④ 桁と支承の切り離し

- ・50tジャッキで、桁をせん断キーから外れるまでジャッキアップを行う。

ゴム支承のせん断変形を解放する反力が約23t（1支承あたり）であり、桁には軸力として作用（増加）するが、増加する軸力による応力度は約5 N/mm²と微量であり問題ないと判断した。

なお、各ジャッキは電動ポンプを使用して油圧ホースを延長し、離れた位置で操作することで、予期しない桁の挙動による接触、挟まれ災害を防止する計画とした。

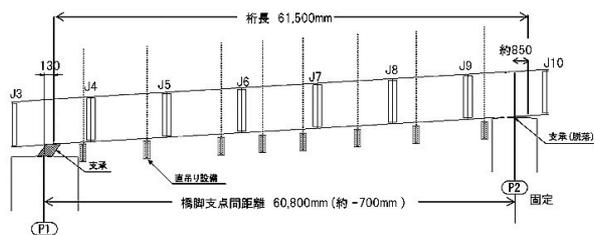
図-5 側径間撤去後の中央径間の状況

P1、およびP2の支承の状態は前述のとおりである。桁位置関係と共に図-5に示す。

P1-P2の桁長61,500mmに対し、橋脚支間長は60,800mm(約700mm)であり、P2支承は破壊され、桁が橋軸方向に約850mm移動して橋座面に脱落した状態である。一方でP1側は桁が橋軸方向に約130mm移動した状態で支承のせん断変形を保持している。

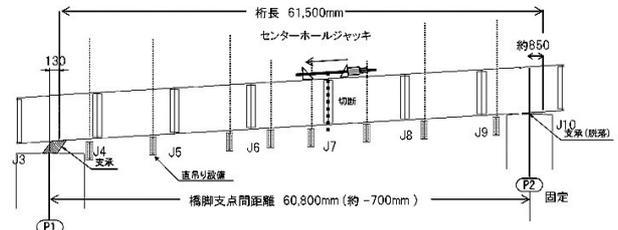
図-6 J7継手解体方法

当初、P1の支承のゴム変形量から想定される桁の応力を算出したところ、1主桁当たり約50tの軸力が内部応力として作用していることが想定

された。そのため、上フランジに継手の前後に反力ブラケットを取付け、PC鋼棒と50tセンターホールジャッキで継手位置の作用力をジャッキに移行する構造とした。(図-6)

50tセンターホールジャッキは200mmストロークのものを使用し、想定される開き量130mm(支承変形分)に対応できるものとした。

直吊り設備で桁を吊上げ無応力状態にした後、センターホールジャッキをストローク180mm出した状態で設置し、ジャッキに反力を導入する。その後、J7継手のボルトを撤去し、継手を解体する計画とした。
