長大トラス橋の塗膜除去におけるIH工法での対応

- (1) 工事名：沖縄自動車道（特定更新等）
億首川橋（上り線）他1橋床版取替工事
- (2) 発注者：西日本高速道路株式会社
- (3) 工事場所：沖縄県国頭郡
- (4) 工期：2018年4月～2020年3月

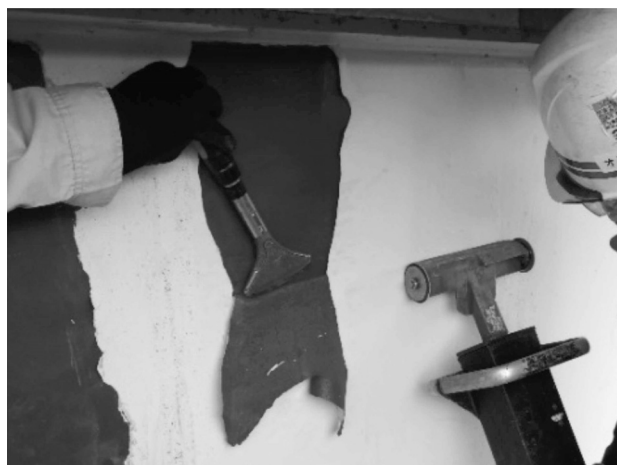
図-4 「IH工法」による塗膜除去状況

②に対しては、塗膜剥離剤の試験施工を実施したが、塗装膜厚が非常に厚いため、塗膜剥離に必要な塗布回数が4～6回と多くなった。過年度に塗替えを行った沖縄自動車道許田高架橋においても剥離剤の塗布回数が多く、「IH工法」を採用した実績があったことから、当工事においても適用できるかを検討した。「IH (Induction Heating) 工法」とは、専用の電磁誘導加熱ヘッドに発生する磁力場により、接触している鋼材表面が発熱す

る現象を利用している。鋼板表面から0.3mmの深さが局所的に加熱され、温度は200℃ほどに達し、塗膜と鋼板素地間の界面結合が破壊されて浮き上がった塗膜は、スクレーパーやヘラなどで膜状に除去ができる。(図-4) 膜厚6mm程度までの塗膜の剥離が可能で、火気を使用しないので火災、ガス漏れなどの危険性がないことが特徴である。

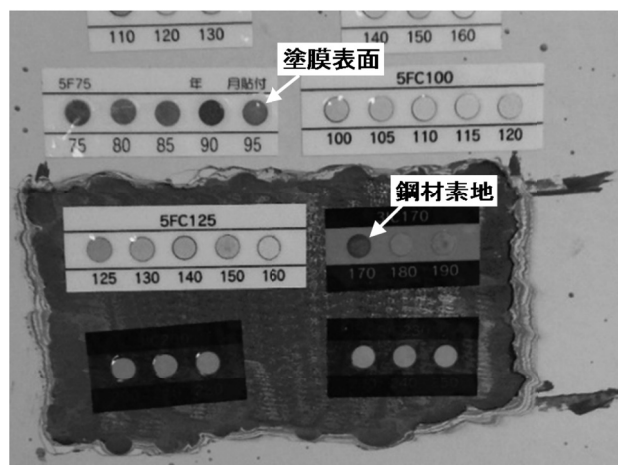
図-5 加熱後の示温計

対象橋梁は、中央支間長120mを有する3径間の鋼製トラス橋であり、これまでに同構造での「IH工法」の実績がないため、有害な変形や有毒物質を発生することがないかを予め確認した。構造面については、加熱によるトラス部材の変形、およびトラス部材を構成する鋼板面に1mm程度の凹凸変形が見られたにとどまった。環境面については、初期稼働時に鋼材素地面に示温計を張り付けて温度を確認した。(図-5) 塗膜表面温度は95℃程度、鋼材素地面で170℃程度に上昇す

るが、ダイオキシンが発生する240℃に達することなく、既設塗膜も問題なく剥離できた。「IH工法」の長所として、粉塵が殆ど発生せずに塗膜が飛散しない、有機溶剤等を使用しないので火気作業との並行が可能、塗膜のみしか産業廃棄物が発生しない、などがあるが、特に既存の塗装膜厚が500 μ mを越す本橋では大幅な人員削減、工費削減ができた。

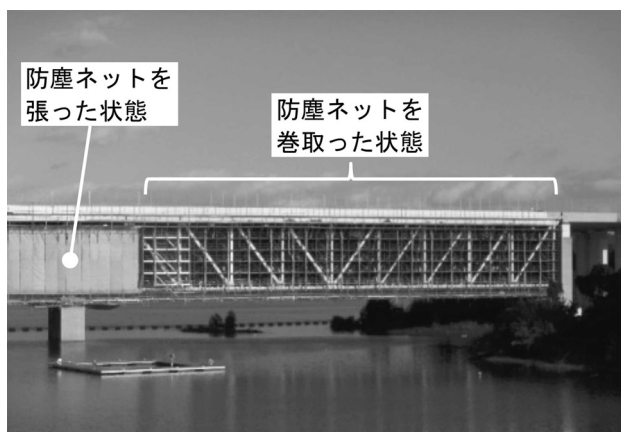
図-6 台風接近時の防塵ネットの巻取り

③の板張防護においても、粉塵が発生しない「IH工法」の利点を生かして、塗膜除去作業時は防塵ネットを展張し、後続のブラスト作業においては防音シートに張替えて板張防護の代替案とした。台風接近で災害発生リスクがあった時はネットの巻取りも実施した。(図-6)

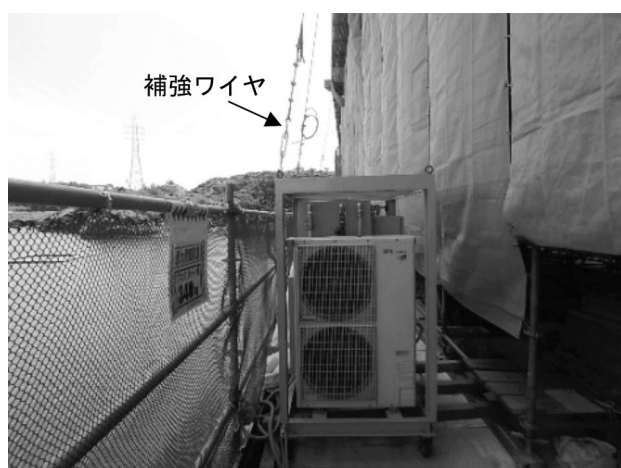
図-7 足場のワイヤによる補強

④の作業ヤードについては、トラス橋の足場にシステム足場を採用することで、主体足場については防炎シート展張の板張防護、足場吊チェーン

間隔については2.5mと広くでき、かつ通路足場も確保できたので、剥離に使用する機械類も足場上に配置した。「IH工法」の使用機械重量としてはIH本体と冷却水ユニットが最大で800kgあり、足場耐荷重が不足する分は、鋼桁からのワイヤ吊補強で対応した。(図-7)

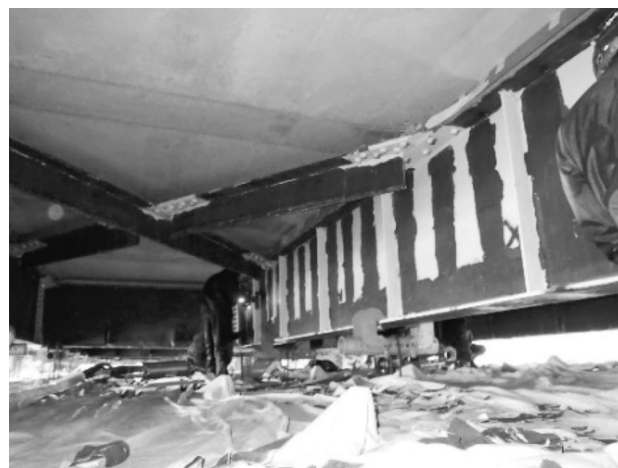
図-8 「IH工法」による塗膜除去状況

⑤については、「IH工法」で剥離した塗膜は固形膜状になり、(図-8、9)発生する廃棄物は既設塗膜のみであるため、鉛含有である塗膜の特別産業廃棄物の量を1/4~1/2程度に減らすことができ、廃棄処理ができない沖縄では優位であった。

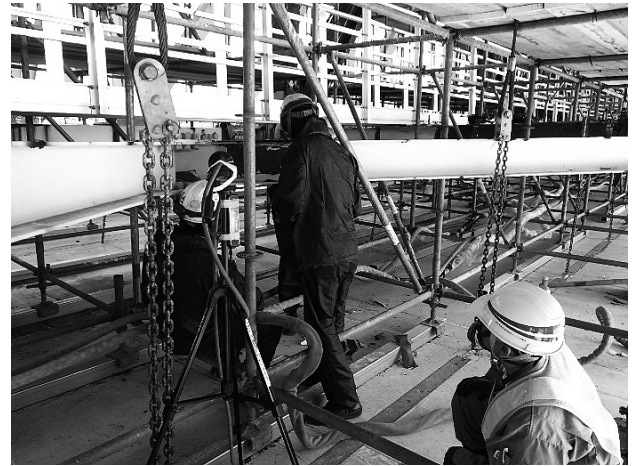
図-10 作業環境測定

有害物質である鉛含有の塗料を取扱う場合は、剥離作業の初期に作業環境測定を実施し、管理濃度 $0.05\text{mg}/\text{m}^3$ に抵触していないかを確認する。(図-10) また、剥離作業後の塗膜清掃が終わらない時点で踏み荒らすと、剥離した塗膜が粉碎して管理値を超過するリスクが考えられるので、剥離した塗膜はこまめに回収作業をする。なお、剥離した塗膜は、他作業からのもらい火がないことと、風で飛散しないように、ペール缶に入れて運搬する(図-11)が、固形膜状なので養生シートの廃棄量も最低限で済み、回収処理も容易である。

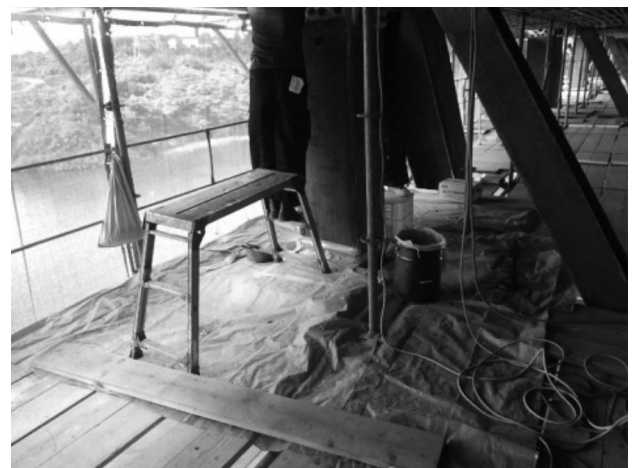
図-12 中段部の作業足場床隙間のふさぎ

中段部の作業足場床は、鉛直材や斜材の周りに20cm程度の作業離隔が必要であるが、墜落防止のため作業従事者に十分な周知と注意喚起を行う。ボルト取替えなどの落下物が発生する作業で上下作業となる場合は、一時的にこの隙間をふさいで作業を行うなどの配慮が必要となる。
