曲線桁における出来形精度向上の工夫

- (1) 工事名：横環南栄IC・JCT
Jランプ橋上部工事
- (2) 発注者：国土交通省 関東地方整備局
- (3) 工事場所：神奈川県横浜市栄区田谷町地先
- (4) 工期：平成30年02月08日～
令和元年08月30日
- (5) 施工範囲：鋼橋製作・架設工・現場塗装工
- (6) 橋梁形式：鋼5径間連続非合成箱桁
橋長：248.518m
支間長：42.170+3@54.000+43.248m
有効幅員：7.0m

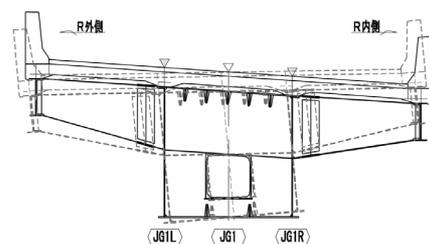
図-1 ねじれ変位 イメージ図

本橋は曲率が小さい曲線橋であるため、死荷重たわみが生じる際には、鉛直たわみに加えて主桁にねじれ変位が生じる。対して、当初設計図にお

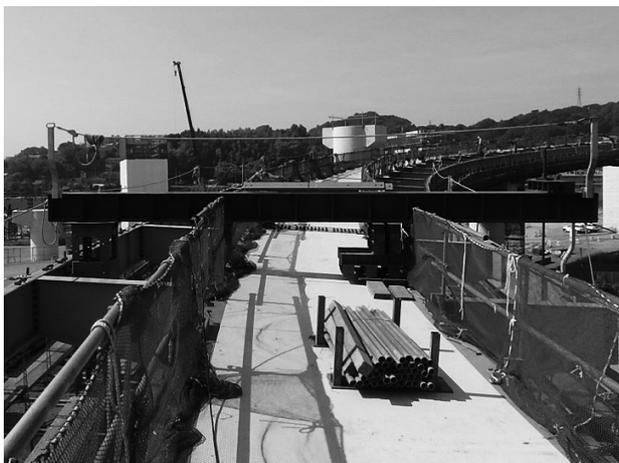
図-5 桁の倒れ抑制設備

地組桁は、順次ベントや橋脚に支持して架設を進めていくが、本橋は曲率の小さい曲線桁である影響で架設桁が曲率外側へ倒れるような変位傾向にあり、条件によっては、ベント上で内側ウェブ支持点に上揚力(アップリフト)が作用する場合がある。

そこで、本橋では支点部およびベント設置部に主桁の倒れ抑制設備(図-5)を設置して桁を拘束することで、架設桁の変位を抑制した。

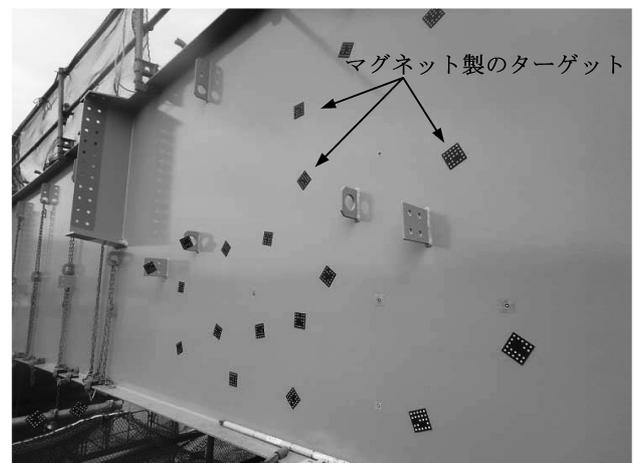
図-6 ターゲット貼付状況

元構造であるため、正確な測定精度を得るためにデジタルカメラ三次元計測システム『PIXXIS: NETIS KT-070053-V』を使用し、桁ウェブの倒れ量を確認した。このPIXXISは、計測する部材に任意に張り付けたマグネット製のターゲット(図-6)を、専用のデジタルカメラを使用して複数枚撮影し、そのデータを図-7のように部材の形状を三次元的に判断ができるシステムである。

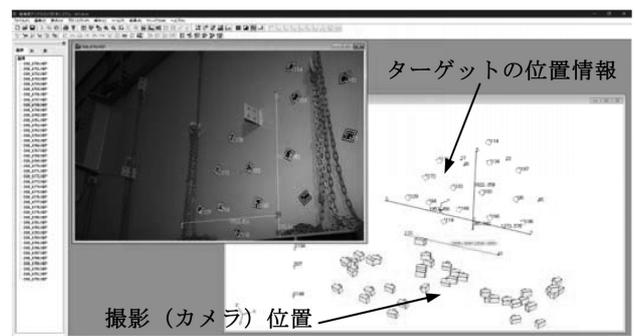
図-7 写真撮影データ確認

本工事では、主桁架設ブロックごとに先端桁のウェブ面を『PIXXIS』により撮影し、写真データを座標化し、架設ブロックごとに桁の倒れの確認を行った。

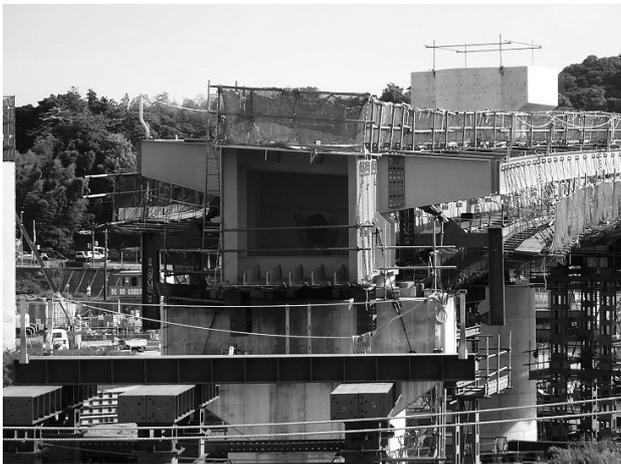
図-8 支点上のずれ止め

そこで本工事では、ラッシングによる桁の固定処置に加え、支点上及びベント上に、桁のずれを防止する機材を設置し、温度変化などに伴う桁の橋軸方向及び橋軸直角方向の動きを橋脚やベント設備で抑え込む方法で対応した。(図-8、9)

桁のずれを防止する設備を設置することにより、架設完了後の桁の大きな横ずれも生じることがなく押さえられ、支承部の無収縮モルタル打設前に行う 桁のそり、通りなどの再調整に要する

なお、支点上のずれ止め設備に関しては、架設前にあらかじめ設置した脚上手すりや下部工検査路の手すり等が干渉し、この設備を設置するために一時取り外し、親綱設備に取替える必要が生じた。また、橋脚の天端は桁を架設すると、橋脚上は狭隘な作業スペースとなっており、さらに設備を設置することで、架設以降の橋脚上での作業性が低下するため、今後同様のズレ止めを設置する際は、安全面や施工性に配慮した構造で検討する必要がある。

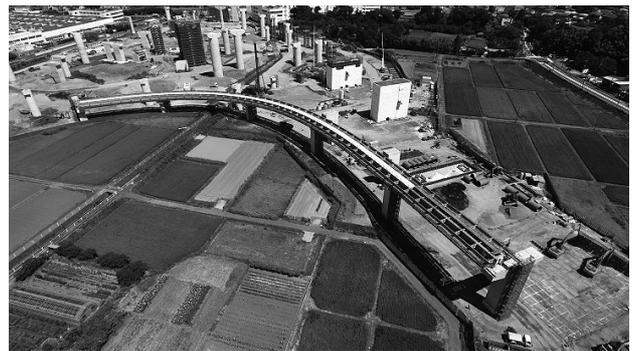
図-10 完成写真

出来形精度の確保を目指し実施した項目の実施により、桁のそり、通りについては概ね誤差は規格値の30%以下と、曲線桁の工事としては想定以上の出来形で完了することができ、効果があったものと思う。(図-10)
