24 品質管理

砂防堰堤工事におけるコンクリート 品質確保・狭小高所作業時安全確保

長野県土木施工管理技士会
北陽建設株式会社
内川 浩一

- (1) 工事名：平成30年度 防災・安全交付金
(通常砂防) 工事
- (2) 発注者：長野県犀川砂防事務所
- (3) 工事場所：(砂) 前ヶ沢 長野県北安曇郡
池田町渋田見
- (4) 工期：平成30年10月24～
令和元年10月31日
- (5) 工事内容：
本提工 H=5.0m L=93.0m V=1905m³
鋼製スリット W=3.4t 前処理工 V=455m³
管理用道路工 L=238.0m W=3.0(4.0)m

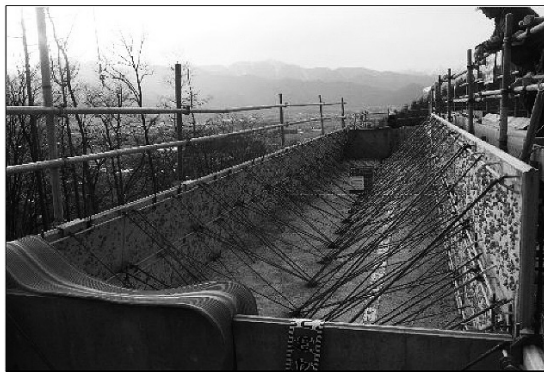
③ 課題①にて述べた通り、残存型枠を用いての施工であったことで、型枠内部での作業が主体となる。転落防止施設の役割を残存型枠が補うことから、足場設置不要が基本となるが、堤体上部になるにつれ堤体幅が狭く、型枠保持のために設置する控え鉄筋等により、作業スペースおよび作業通路等の確保が困難となる。（図-3）さらに本年度工事は前年度完了部からの立上げであったことから、大部分の作業が高所となり、墜落・転落の危険性が高くなることが予想された。

図-3 型枠内部の様子（作業通路確保困難）

課題③に対し、当現場では堤体背面に作業通路を兼ねた作業足場を組み立て（図-11）、作業場所内に必要としない機材などの置場（図-12）としての使用や、堤体内部で使用する控え鉄筋等の材料置場および材料加工場所としての使用、さらにはコンクリート打設作業時においては、締固め人員（バイブレーター先端作業員）以外人員（バイブレータースイッチ操作者）は足場上で作業を行い（図-13）堤体内部での作業が容易に行える対策を計画し実施した。さらに安全面に置いて、図-3にあるような控え鉄筋が設置された型枠内部を移動に使用することが無く、また標準化された仮設足場施設であることから、転落防止施設が確実に設置することができるため、転倒および墜落・転落といったリスク低減を行うことができた。

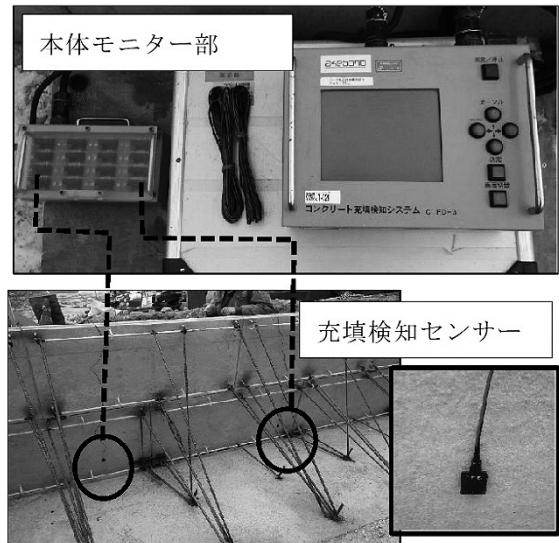
課題①に対し、施工初期の段階において、コンクリート充填検知システム『ジュウテンダー』（図-4）を用いて行うこととし、適切な充填完了の確認を行う対策を計画したが、すべての型枠へのセンサー設置は行えないことから、コンクリート搬入後、締固め開始から充填完了までに要

図-4 コンクリート充填検知システム（充填検知センサーよりケーブルにて本体モニター表示）

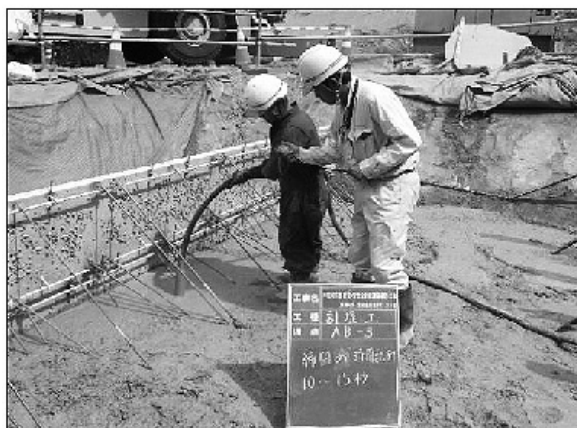
何点かの測定を行った結果、どの地点においても10秒以内の締固め実施によりモニター変化が確認されたことから、コンクリート標準示方書内基準値等も考慮して、当現場において型枠近傍では、10～15秒間の締固めを実施するよう現場作業員に周知して作業を行った。(図-6)

図-6 10～15秒間締固め実施状況

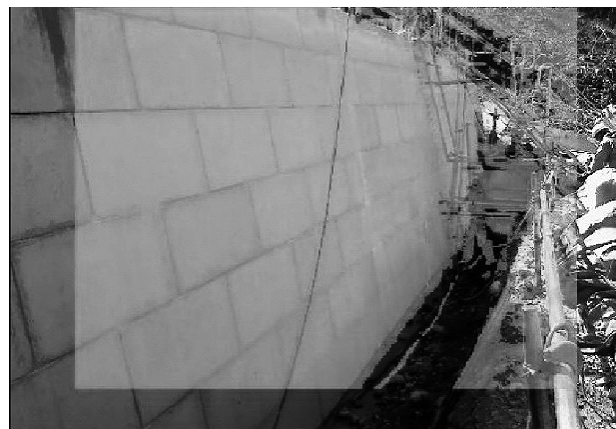
上記の対策を実施後、残存型枠背面において空隙等の有無を確認するために、赤外線カメラを用いて確認を行ったが(図-8)コンクリート充填

不足のような空洞等の存在(背面空洞が確認された場合には、健全部と比較して温度が上昇しやすい)は確認されることは無く、また堤体内部においても適切な締固めが実施され、所要の品質が確保することができた。

図-8 施工完了時赤外線カメラによる確認画像

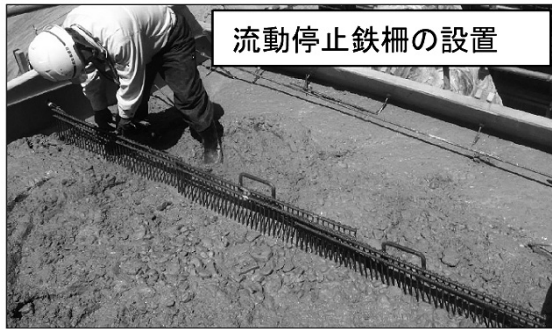
課題②に対して、コンクリートの流動を一時的に停止するために、コンクリート流動停止鉄柵の作成を行い(図-9)堤体軸方向に対して直角方向に配置後(図-10)コンクリートの流動が停止する状況にした上で、バイブレーターにより締固めを実施し、適正締固め時間10～15秒を確保できる状況により作業を行った。

流動停止鉄柵の設置

図-10 流動停止鉄柵設置状況

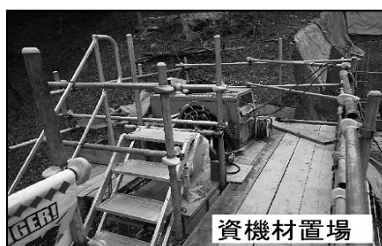
資機材置場

図-12 資機材等配置状況
