山岳狭隘地における盛土施工の品質向上に対する取組み

長野県土木施工管理技士会
北陽建設株式会社
平林 勇吾

- (1) 工事名：平成29年度県単道路改築工事
- (2) 発注者：長野県大町建設事務所
- (3) 工事場所：(主) 大町麻績インター千曲線
大町市 トンネル下
- (4) 工期：平成30年1月10日～
平成31年3月28日
- (5) 工事内容：道路築造工

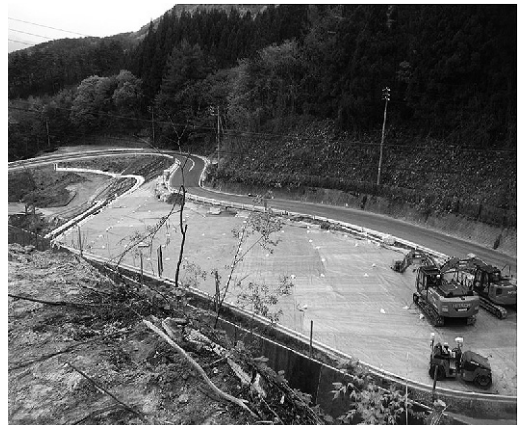
図-3 盛土工施工箇所シート養生

また、降雨時は盛土施工箇所及び盛土材にシート養生を実施し、盛土施工箇所においては排水流末部の降雨等排水による盛土体及び盛土法面の浸食防止のために、排水流末箇所に仮設排水を設置して円滑な排水に心がけた。

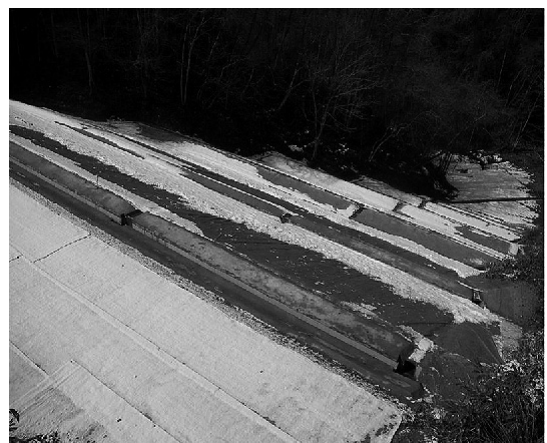
図-5 冬季積雪時状況

施工完了時が冬季であり、また当工施工箇所は比較的降雪量の多い地域であることから、春先の降雨と融雪による排水量が増加し、盛土の

浸食を誘発することが懸念された。そこで、発注者に提案協議し冬季降雪前にシート養生を実施した。

により対策が容易となり、仮設排水を設置したことにより流末部の円滑な排水ができた。また、工事完了後に設置したシート養生は雪解け後に撤去し、現在では健全な植生状態を維持している。現場では養生範囲が広くシート養生等大変な面はあったが、しっかり取り組んだことにより盛土材軟質化及び盛土体浸食等の発生も無く施工を完成させることができた。

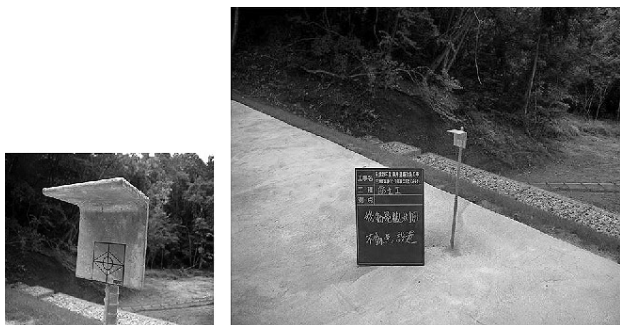
図-6 観測点設置状況

動態観測計測の簡素化を目的に、完成盛土各小段に不動点となる鋼板付アンカーを設置し、その鋼板部分に測量用反射シールを張り付け、不動点より定期的にトータルステーションを使用し計測する方法を考案し実施した。

観測点設置を工夫したことにより、1人で正確に時間をかけずに計測することが可能となった。また、観測の必要がある降雨・降雪時の計測作業

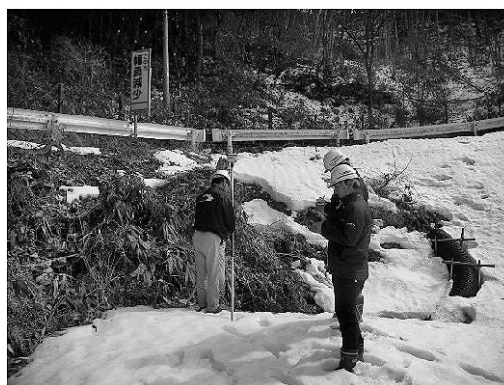
図-9 GNSS受信状況確認

施工エリアの衛星数確認及びGNSS測量を実施し、ICT施工が可能か否かの判断と施工精度の確認を行った結果、衛星数及び測量精度ともにICT施工適応範囲内であったため、発注者と提案協議しICT施工を実施した。

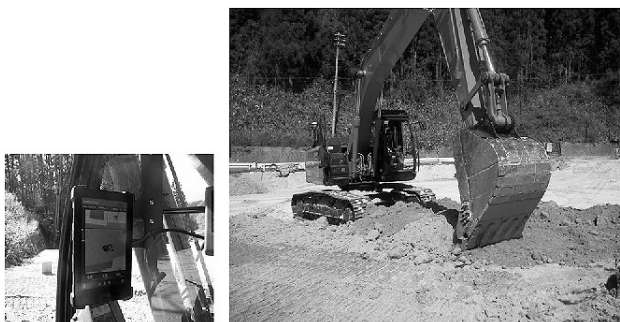
図-10 MCバックホウによる盛土施工状況

通常施工の盛土工における盛土材敷き均し作業は、MCブルドーザによる作業が一般的である。しかし当該施工箇所は山岳狭隘地での施工であることから、作業性を重視し狭い箇所も施工可能なMCバックホウを採用し、盛土材敷き均し及び法面整形をMCバックホウにて施工した。
