## 高速道路上送出し架設時の安全対策

- (1) 工事名：新東名高速道路 歌川橋他1橋  
(鋼上部工) 工事
- (2) 発注者：中日本高速道路株式会社
- (3) 工事場所：神奈川県伊勢原市
- (4) 工期：平成27年12月1日～  
令和元年5月13日

本工事、歌川橋工事は、新東名厚木南ICから伊勢原JCT間に位置する歌川橋（上下線）の鋼上部工を施工する工事である。

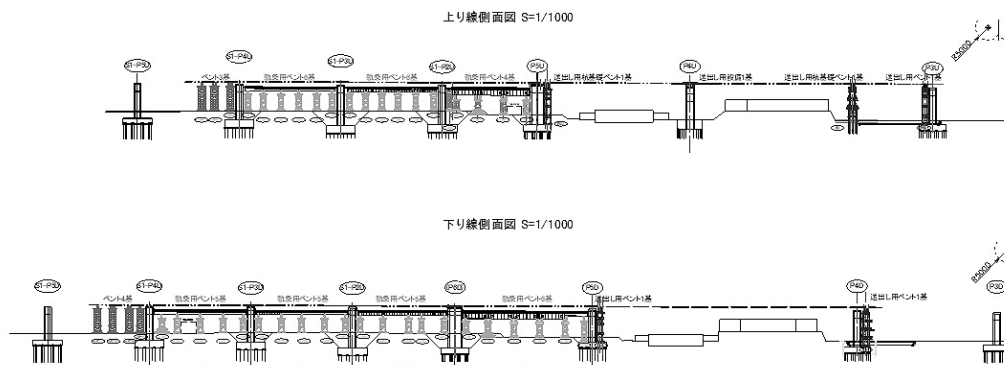
図-2 送出し計画概要図

主桁（横桁、合成床版等の付属物も含む）の送出し適用範囲は供用道路上を対象とし、上り線2径間、下り線1径間とした。（図-2）

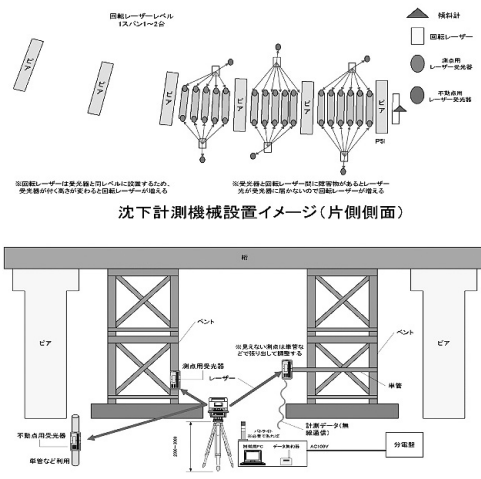
図-3 沈下計設置例

軌条設備を支える各ベント設備に、沈下量を計測する装置を設置（図-3、4）し送出し作業時は常時監視を実施（図-6）することにした。

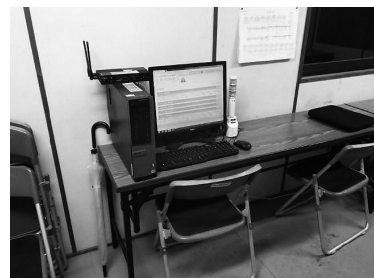
図-6 常時計測実施状況

後は元の位置に戻るように、上がるといった挙動が計測されることとなった。これはベント設備自体の持つわずかな隙間が、荷重が加わったとき狭くなり、荷重が抜けたとき元に戻ることによるものと考えられる。本送出し一連作業では、設定した制限値を上回る値は計測されなかったため、作業の一時中断などの事態には至らなかった。

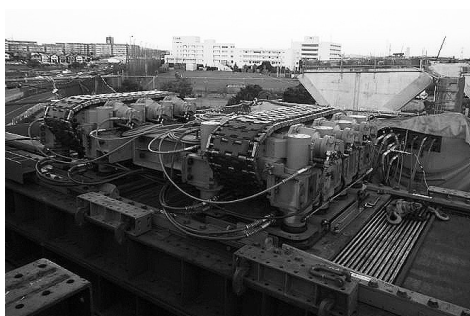
図-7 駆動式シンクロジャッキ

そこで、本工事では、通常のシンクロジャッキに対し、自らが進行方向へ回転し摩擦力をキャンセルする仕組みをもった駆動式シンクロジャッキ（図-7）を用いた。これにより桁の送出しに追

随し自らキャタピラを回転させることにより設備にかかる水平力をほぼ0にすることが可能となった。送出しベントも軌条設備同様に沈下計測（今回はレベルにて送出し時、計測員にて計測を行った）及び、傾き（傾斜センサーをベント頭頂部に設置した）の計測を送出し作業期間を通して計測を実施した。（図-8）結果ベント設備に対する傾き、沈下は発生せず送り出しを完了することが出来た。

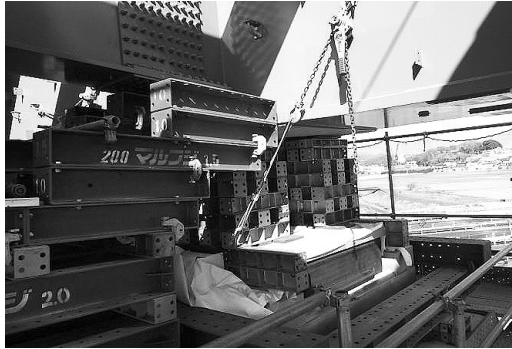
図-10 橋軸直角方向固定（実施写真）

ンカーを設置し、H形鋼を積み重ね、主桁側面へ接触させておくことによって、橋軸直角方向の変位を制限する構造とした。(図-9、10)

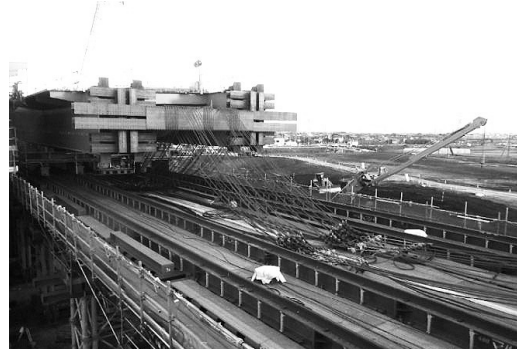
図-12 橋軸方向固定装置（実施写真）

- ・橋軸方向の固定は主桁の後方にワイヤーを用いた固定装置を設置し、進行方向、及びその逆方向に引き合う構造とした。反力箇所は送り出し桁端部、既設橋脚にワイヤーを設置した。(図-11、12)
