ICT施工を活用した河川浚渫工事の施工例について

東京土木施工管理技士会
若築建設株式会社
監理技術者
柿本 政二

- (1) 工事名：H29荒川左岸臨海緊急用船着場浚渫工事
- (2) 発注者：荒川下流河川事務所
- (3) 工事場所：江戸川区清新町一丁目地先
- (4) 工期：H30.11.3～H31.3.25
- (5) 工事内容：浚渫工・・・13800m³
：揚土工・・・11800m³

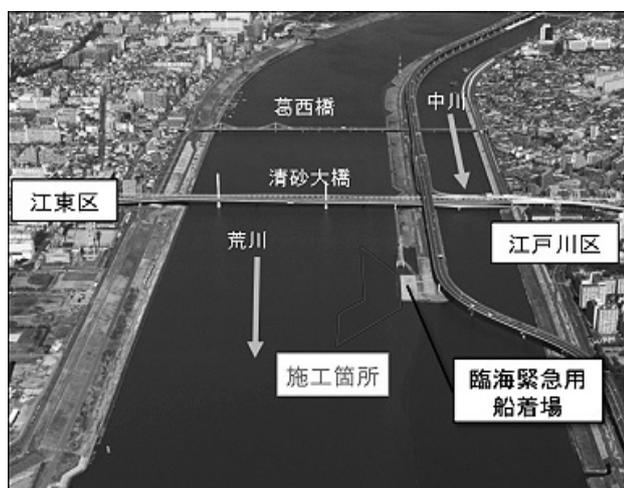
図-1 施工箇所

本工事は、関東地方整備局管内の河川浚渫工事において初めてICT（情報通信技術）施工を適用した工事であり、ICT施工の適用は受注者側提案により行った。ナローマルチによる起工測量

（音響測深機器3次元測量）からスタートし、施工・検査のすべての段階でICT施工を導入した。（図-1）

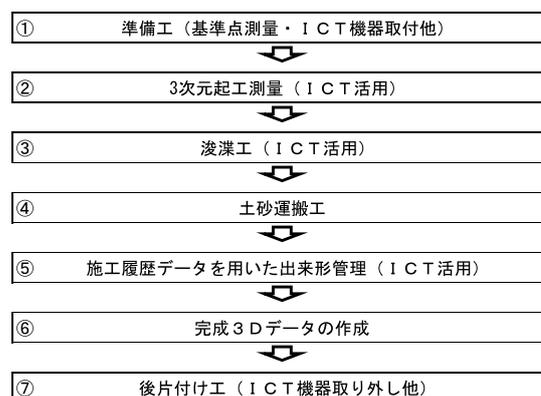
図-2 施工フロー

本工事の施工フローを以下に示す。（図-2）

* ICT施工には直接関係の無い箇所④、⑦の説明は除く

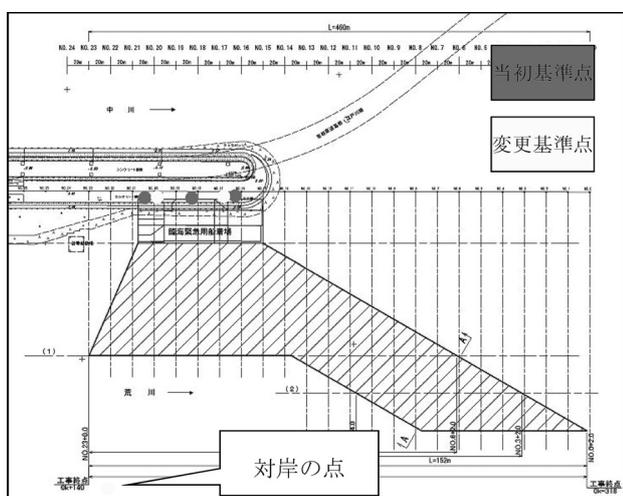
図-4 基準点A位置

浚渫現場には、3次元測量に用いる基準点Aを3点以上、浚渫船入場時に行うキャリブレーションに使用する基準点Bを16点以上の設置を行った。(図-4)

今回工事において当初、基準点Aを船着場上の1直線上での点を用いていたため、X・Y座標においては正常に座標がとれていたが、肝心のZ座標において値が、船着き場より離れるに従い大きく変位していた。当初、現場付近の上流側にある大容量送電線の影響ではないかと思われたが、基準点Aが1直線上にある為に、Z座標だけ変位をおこしていた。

現場全体を覆う様に変更した基準点で座標をとるとX・Y・Z座標の全てにおいて正常に値を取得することができた。

いたとの確認を行う必要を感じた。基準点においては、1直線上から他の点を出す際は十分注意する必要があり、可能であれば現場全体を覆う様に基準点を設けることがいいと思われた。基準点以外にもトータルステーションを使用し確認を行う必要があると思われた。

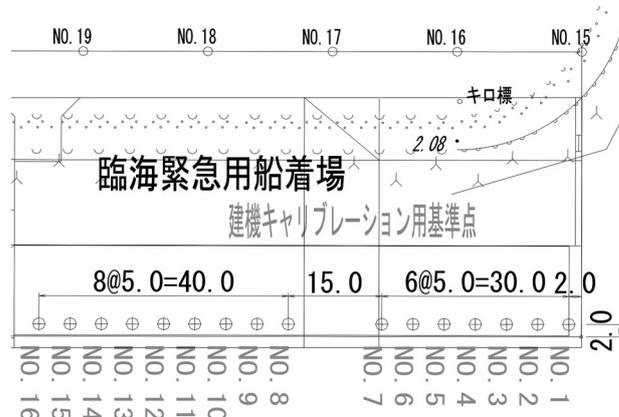
図-5 基準点B位置

基準点Bについては、ICT施工の要領によると4列×4行の基準点にてキャリブレーションを行い確認する様に記載されているが、浚渫船上のバックホウにおいては4列の作業半径がとれない

ため、協議にて1列で基準点Bを設置しキャリブレーションを行った。(図-5)

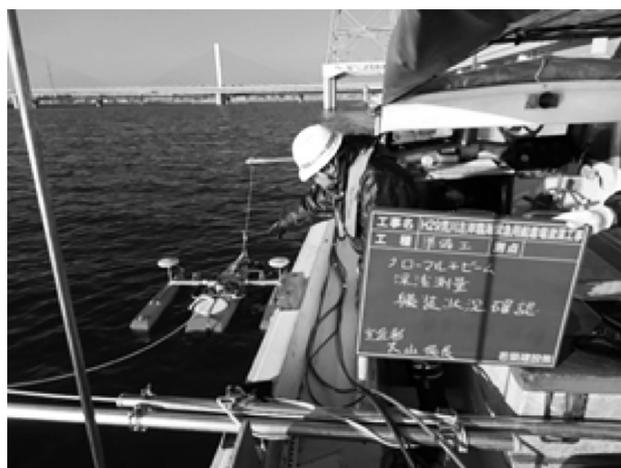
図-6 ナローマルチ測量

今回の工事では、ナローマルチビームを用いて3次元起工測量し、3次元設計データの作成を行った。高密度かつ高性能なデータを広範囲にわたりデータを取得することが可能な測量方法ではあるが、測量船が小さくなるため、測深測量時は海上ができる限り平穏なときに実施する。又、波浪高低差の高い日は、測量船の動静が大きくなる為さける必要があった。(図-6)

河川でナローマルチビーム測量を行うことが可能な施工業者は少なく、河川浚渫がICT施工に進めば、施工業者が多くなり施工の善し悪しや価格低下につながると思われた。

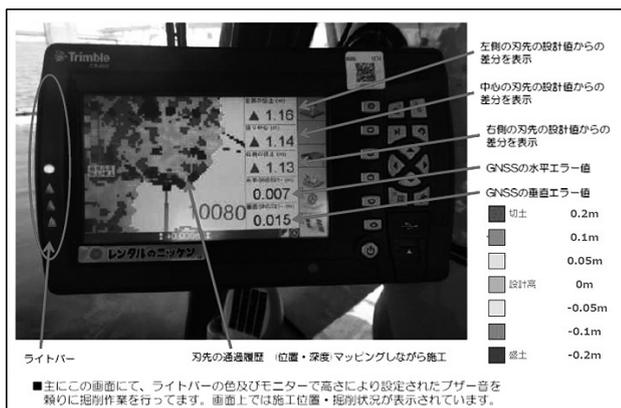
図-7 オペ室モニター画面

施工は、3次元マシンガイダンスシステム搭載のバックホウ(刃先位置・標高をリアルタイムに取得し、設計高さとの差分をバックホウオペ室のモニターに表示)で浚渫工を実施した。3次元マシンガイダンスシステムは、トータルステーション、GNSS(衛星測位システム)の計測技術を用いて、施工機械の位置や施工情報から設計値(3次元設計データ)との差分を算出してオペレータに提供し、施工機械の操作をサポートする技術である。バックホウオペ室に取り付けたモニターは、設計深度、設計値と刃先の高さの差及びバケット位置が表示される。(図-7)

オペレーターは事前深淺測定の点群データによって表示された現況高さと刃先の高さを確認しながら浚渫作業を行うため過度な余掘を行う必要がなくなった。

施工履歴をオペレーターが確認できるため作業場所への移動時間が短縮された。今回の工事場所においては、航行船舶からの退避が必要であったため、時間の短縮は非常に有効であったと思われた。また、バックホウ周囲に、レッド測量を行う人員配置することが必要無くなり、安全に対するリスクが低減した。

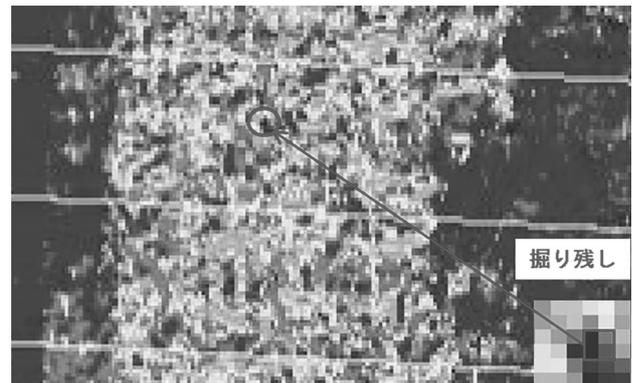
図-8 出来形進捗図

今回の施工履歴データは、0.36*0.36のメッシュ

にて取得していた。工事においては、クラウドを利用し、現場詰所にて出来形進捗図(図-8)を確認可能とした。しかし、データの受送信時に、データの欠損が発生し、掘り残しが発現する状況になった。今回は、施工途中において深淺測量を行い、掘削残がないことを発注者に確認して頂いた。

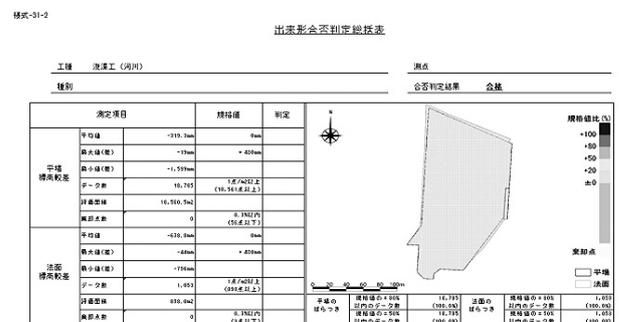
図-9 出来形合否判定総括表

施工履歴データを出来形データにするため、最浅値を1m²に1点とする浚渫完了後のデータ解析及び判定が必要となる。(図-9)

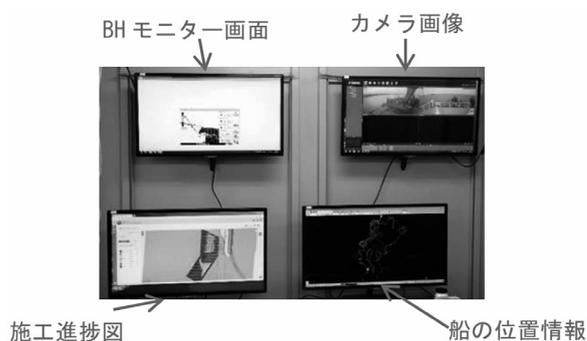
図-10 モニター画面

今回工事においては、遠隔からの確認可能システムを構築し、詰所にて進捗状況を確認可能にした。また、現場機械にカメラを設置し、現場状況を遠隔操作にて映像確認可能とした。当社WINSHIPシステム（GPS）にて、横須賀へ投入する船舶の位置を可視化した。また、クラウドを使用しての出来形確認については、データの欠損が発生したため、メーカーに修正をお願いしたが、海外製品のため現時点では修正されていない。（図-10）
