# 目 次

## I. 技 術 論 文

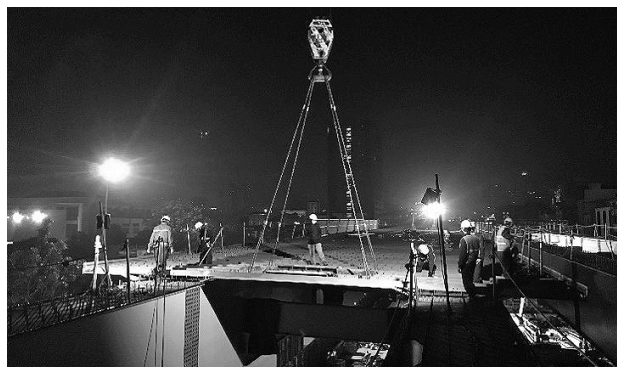
図-8 床版パネル架設状況

パネル地組に日本人技術指導者とベトナム人技術指導者をペアで組ませ、日本語から即時、ベトナム語に通訳しながら、ベトナム人作業員を効率よく管理した。また、最初はコミュニケーションがうまく取れなかったこともあったが、架設完了間近では、ベトナム人作業員も要領を得て、架設作業は夜間制限時間内でスムーズに行うことができた。

架設においては、当初計画で、平均して16枚/日×12日間を予定していたが、日本人技術指導者たちの努力で、予定通りの日程で架設を完了することができた。

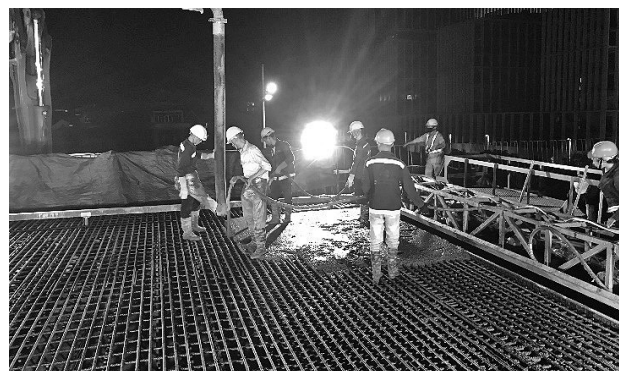
図-10 床版コンクリート打設状況

床版パネル架設完了後、微調整までは完了していたが、各固定部材の取付け、及びボルト孔や接合部のシーリング・止水作業、ボルトの塗装作業までを完了させたのち、床版の鉄筋組立を開始した。鋼・コンクリート合成床版は、底鋼板及びリブが主鉄筋・配力筋の機能を有していることから、従来のRC床版に比べて鉄筋量が少ないので、鉄筋組立は比較的容易であり、工程短縮に寄与した。鉄筋組立班は10名を1班として、これを4班編成し、1スパンを約3日で鉄筋を組立することができた。合成床版のコンクリートは事前に承認された膨張材入りコンクリート（C30）を使用した。また、コンクリートの打設によるアンバラスを考慮して、橋脚の強度計算結果により、9つのブロックに分けて打設を行った。ステップごとの打設は、縦断勾配の低い方から高い方へ打設、さらに上下線のバランスを維持するため、5mずつ交互に打設を行った。コンクリート表面の凹凸防

止、作業員の左官仕上げ技量不足を解消するため、専用のフィニッシャーを上下線各1台配置、コンクリートポンプ車も両側に1台ずつ配置し、1日当たりの施工量は約100～150m<sup>3</sup>として打設を行った。コンクリート打設後の仕上げ及びクラックの発生もなく、所定の品質を確保することができた。

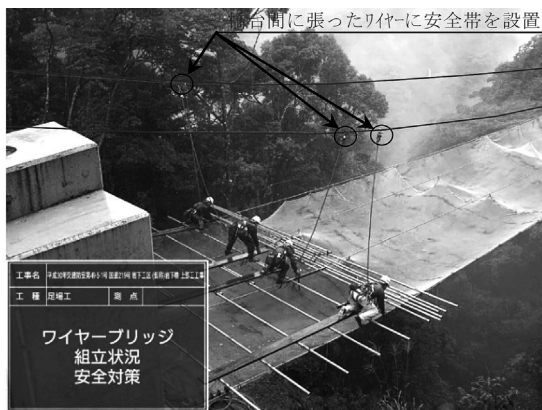
図-4 ワイヤーブリッジ組立時安全対策

次に橋台間のワイヤーブリッジ設置時に高所から墜落しないように、予め橋台間の上部2方向にワイヤーを展張し、そのワイヤーに安全帯を掛けて作業することで、安全帯を掛けかえることなく橋軸方向の移動を可能にし、安全で効率的な作業を行うことができた。

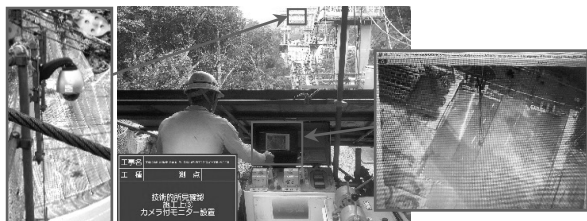
図-6 カメラ付きモニター設置

主ケーブルクレーン（10t吊り）と補助ケーブルクレーン（5t吊り）で構成されるケーブルクレーンの操作は、通常無線を頼りに吊り荷を移動

させているが、操作者から見えにくく一歩間違えば大きな災害に繋がる危険性があった。そこで桁搬入側の鉄塔頂部にカメラを設置し、モニターで作業状況を確認できることにより、無線とモニターによる二重対策で、吊り荷の荷卸し作業から桁架設作業までを「見える化」し、クレーンの誤作動を防止させ、安全に架設作業をすることができた。

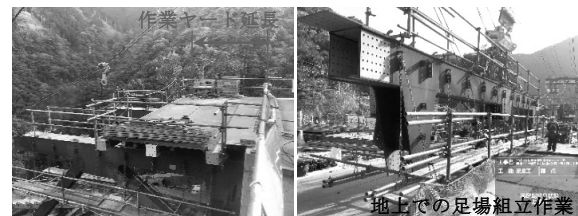
図-8 作業ヤード延長

桁架設順序は、下弦材⇒斜材・鉛直材・対傾構⇒上弦材の順番であったが、A1側の荷卸し・作業ヤードが非常に狭いので、架設順序を見直し、下弦材を架設した後に、A1側の斜材、上弦材を1ブロックだけ架設し、その桁上にH鋼・鉄板を敷設して「作業ヤードを延長」することで、それ以降の桁部材はヤード上で足場を設置することができ、高所作業の低減、作業効率向上に繋がった。

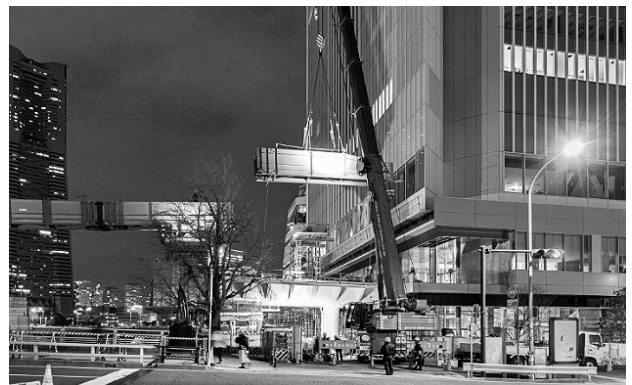
図-4 手延べ桁解体状況

また、経路Bの支間長は経路Aよりも短く、送出し桁全ブロックを一度に地組立することができないため、送出し工程を2ロットに分割し、20m程送出した後2ロット目を地組立し送り出すことにより橋軸方向のスペースの問題に対処した。また、P1側の桁端部は、すぐ隣が新市庁舎であり、手延べ桁を設置したまま最終ステップまで送出すと、手延べ桁が新市庁舎に接触することとなるため、逐次撤去が必要となる。一方で、当該部は新市庁舎建築工事が行われており、重機等の設置に際し建築工事のヤード使用に制約条件があるため、送出しを行う夜間作業時間内に手延べ桁を逐次解体することとした。(図-4)

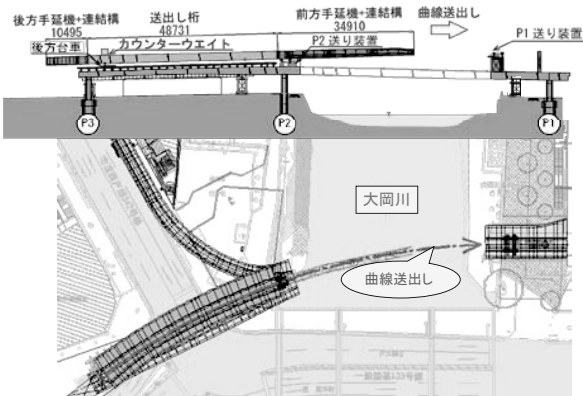
図-5 曲線送出し架設計画

(2)曲線送出しに対する工夫  
本工事の架設計画図を図-5に示す。

送出しは、P2支点部の送出し装置を、水平クランプジャッキによる尺取り方式とし、鋼桁の下に軌条レール2条を曲線（折れ線）配置し、左右の送出し量に差を付けることで曲線なりの送出しとした。(図-6)

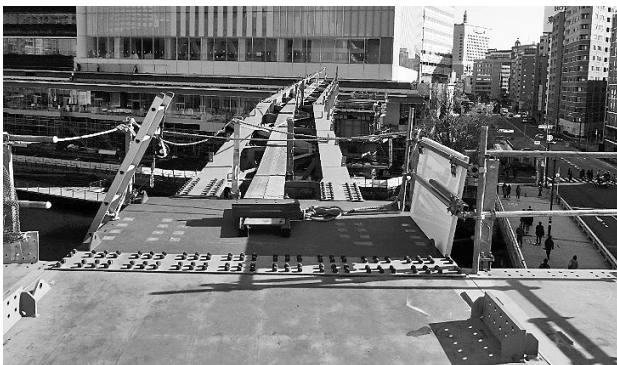
図-7 手延べ桁設置状況

手延べ桁の継手部に折れ角度を付けることで、手延べ桁も曲線に沿った形状とした。(図-7)

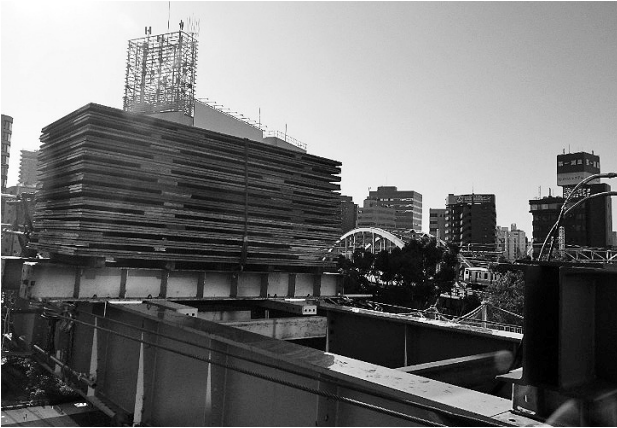
図-9 カウンターウェイト設置状況

最も簡単な手段としては、CW設置時に用いたP2北側のヤードに据付けたクレーンを用いて積み替えることが考えられるが、CW盛替えのタイミングでは、CWがクレーンから離れ吊能力が不足する。そのため、本工事では、CWを橋軸直角方向に手動にて移動できるように、鋼床版上面に

橋軸直角方向に設置した工事桁の上にSUS板を敷き、チルホールにて移動させることとした。(図-9) これにより、大型クレーン等への計画変更等を行うことなくCWの盛替えを安全に施工することが出来た。

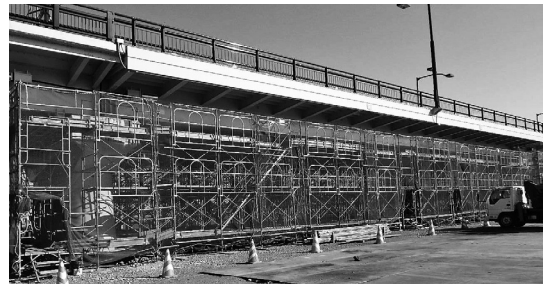
図-3 桁下全面足場設置状況

桁架設用の足場は現場継手部付近に吊足場を設けることが一般的であるが、本工事においては、既設桁・既設橋脚の撤去を伴うこと、また、桁下から作業ヤードまでの高さが約5mと大きくないこともあり、支承取替工その他付帯工事にも兼用可能な桁下全面枠組足場を採用した。（図3）

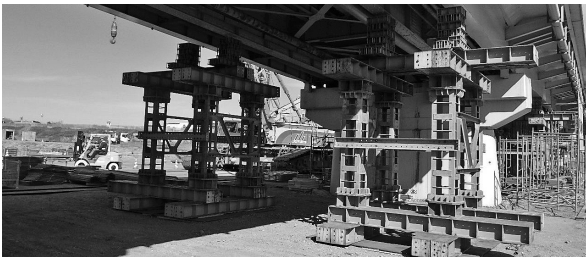
図-6 用心ベント設置状況

既設桁の撤去に先立ち、舗装はブレイカーにて、床版はロードカッターにて、横桁や下横構など鋼部材はガス切断にてそれぞれ撤去・分断して縁切りを行った。その過程において橋体の不意な変形やP5橋脚の更なる沈下が懸念されたため、P5橋脚の両側に用心ベントを設置して桁を仮受けすることで安全な桁撤去作業に努めた。(図6)

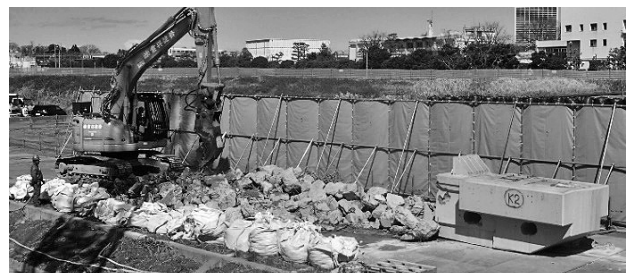
図-11 ニブラによる橋脚の破碎状況

鋼部材はニブラを用いて現場から搬出可能なサイズまで破断した。コンクリート(床版および橋脚)の破碎も可能な限り騒音の発生を抑えるためブレイカーでなくニブラを使用した。(図11)

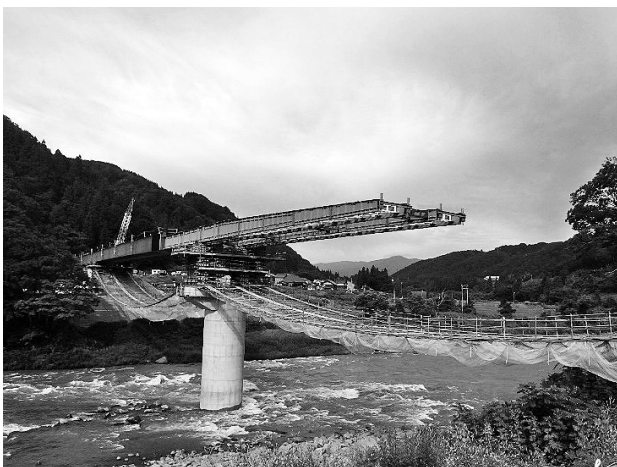
図-1 送出し状況写真

橋梁形式は、鋼2径間連続箱桁橋であり、河川内に橋脚が1基構築されている。本施工場所は、長野県内でも有数の豪雪地帯であるため、架設時期は非出水期ではなく、出水期である春から秋にかけて設定された。また、出水期においては、千曲川はたびたび増水が発生する。このため、上部工の架設工法として、河川内を侵さない送出し工法が採用された。(図-1)

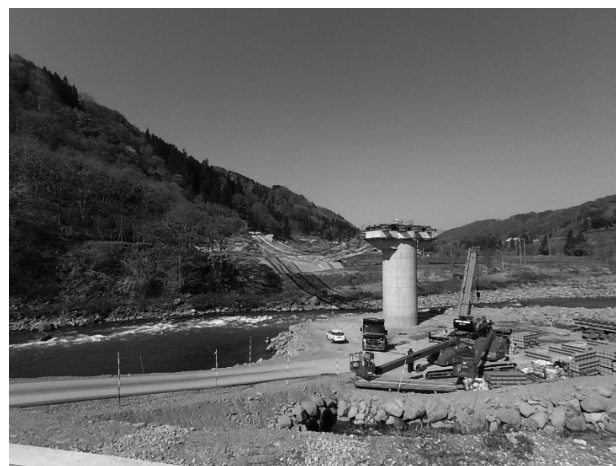
図-8 仮設備組立状況

橋脚の仮設備は橋脚工事の完了後、河川内作業ヤードの撤去までの短期間で組み立てを実施した。橋脚上への昇降については、昇降設備の組立解体時間削減のため、高所作業車を使用した。なお、出水時に速やかに退避できるように機材の仮置きは最小限とした。(図-8)

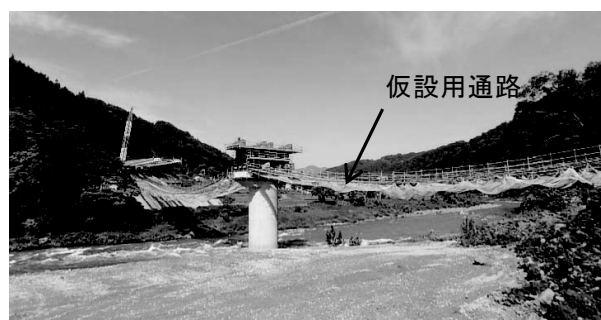
図-9 仮設用通路の設置

河川内ヤードは出水期には撤去をするため、架設時に作業員が橋脚へアクセスするために、図-9のとおり、橋脚～橋台間に仮設用通路(ワイヤーブリッジ)を設けた。なお、仮設通路のワイヤーは河川増水時に流木等が当たらないように通常より緊張している。

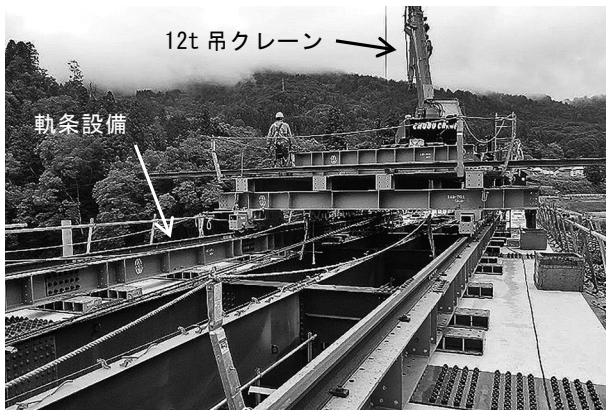
図-10 仮設備解体状況

橋脚仮設備の解体時には、設置時の河川内作業ヤードは撤去済みのため、**図-10**のとおり、12t吊クレーンを搭載して解体した。12tクレーンの橋脚までの移動や解体した部材の撤去については、運搬台車を使用した。なお、軌条設備は、桁の地組立てに合わせて桁上に設置した。

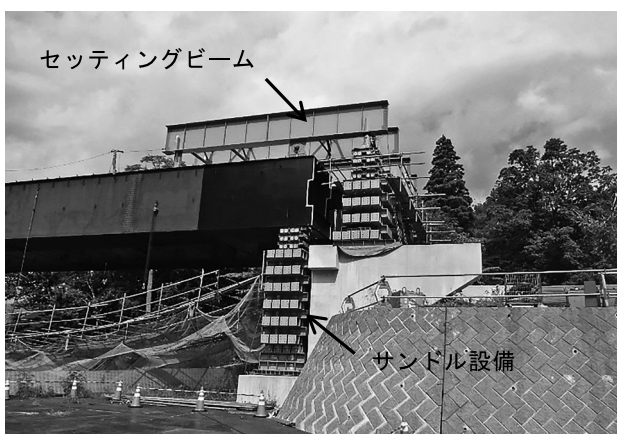
図-11 桁降下状況

降下作業は**図-11**のとおり、桁上に設けたセッティングビームと支承部に設置したサンドル設備を使用して実施した。支承部を仮受け部、セッティングビームをジャッキ部として、150mmを1ステップとして実施した。本工事では約4.0mの降下作業を実施した。

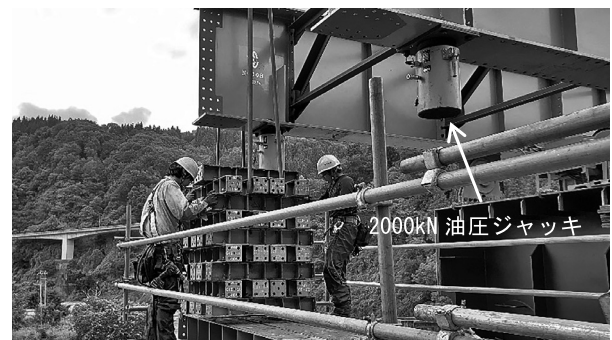
図-12 油圧ジャッキ吊り下げ状況

降下に使用する油圧ジャッキは必要能力より2000kN-200mmストロークの油圧ジャッキを選定したが、重量が約150kgあり、降下毎の設置撤去作業を低減するため、**図-12**のとおり、セッティングビームに油圧ジャッキを固定する設備を設けて、降下時は油圧ジャッキをセッティングビームより吊り下げる構造とした。これにより油圧ジャッキを撤去することなくサンドル設備の撤去・組替が可能となった。

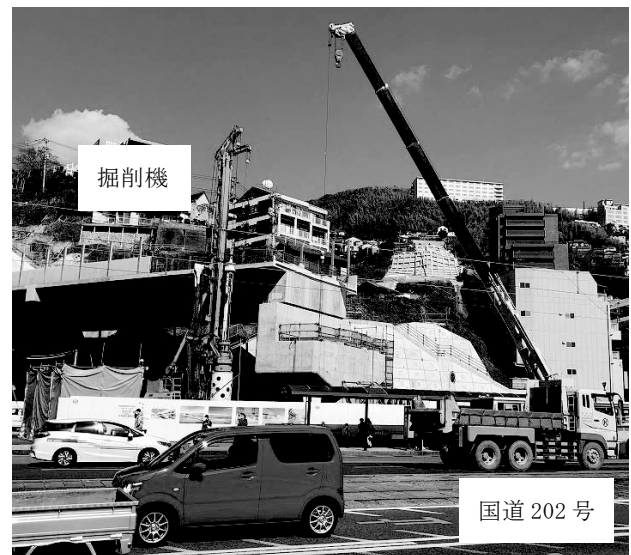
図-5 基礎杭設置状況

基礎杭の設置は、事前の試掘調査で地下埋設物の位置を明確にした上で、国道202号や宝町バス停に近接する市街地での施工であること、現地盤が岩盤層であることを踏まえ、アタッチメントの選択により幅広い地質に対応可能となるリーダ式ケーシング回転掘削工法(BG工法)を適用し、狭隘箇所における低騒音かつ低振動での施工を実現した。(図-5)

基礎杭の周囲は、モルタル充填により先端根固めと周辺固定を行い、先端支持力と水平抵抗力を保有させることで、宝町BvP1橋脚送り出し設備の安定性を確保した。

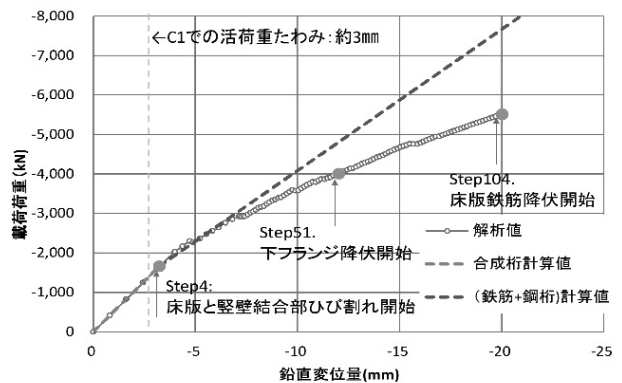
図-5 荷重-鉛直変位関係

図-5より、床版-たて壁接合部のひび割れまでの剛性はFEM解析と合成桁断面とする計算値でよく一致しており、合成桁として挙動していることがわかる。床版-たて壁接合部のひび割れ後(step 4以後)は剛性を(鉄筋+鋼桁)断面とする計算値とよく一致しているが、荷重増大に伴い徐々に乖離していくことが確認できる。その後、設計荷重の約2倍で下フランジが降伏し、床版-たて壁接合部のひび割れ幅が許容値を超過する。床版-たて壁接合部鉄筋は設計荷重の約3倍で降伏に至ることがわかった。

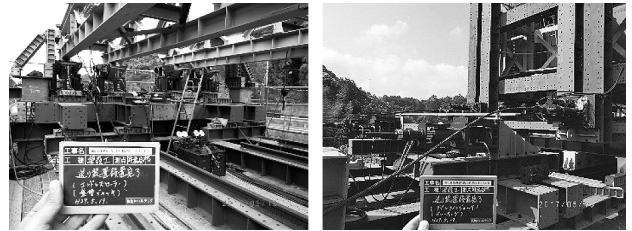
図-8 送出し状況

送出しは、ヤードが狭隘なため、完成系の主桁間隔では送出しができず、ヤード幅に収まるように短尺の仮横桁を製作して主桁間隔を狭めて対応した。また、架設位置の直下、高速道路の反対側(G1桁側)に民家があったため、不安定となる桁降下後の所定位置までの主桁の単独横取りは、民家と離れた方のG2桁を横移動する計画とした。さらに、民家への安全に配慮して、送出しの推進装置は、地組立桁後方にノンストップで連続送出しが可能なダブルツイングジャッキを採用して架設時間の大幅な短縮を図った。

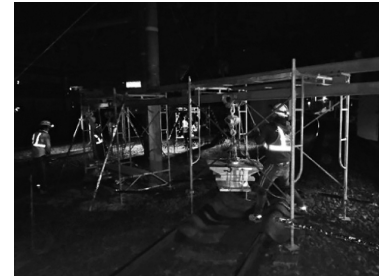
図-10 運搬設備使用状況

図-10に採用した運搬設備の使用状況を示す。枠組足場の建枠とH形鋼を用いることで容易に組み立てることができ、図-11に示すように運搬経路の自由度も広がる。レールを跨ぐ箇所など建築限界を支障する箇所は夜の時間帯に設置、撤去するが、列車の建築限界を支障しない箇所は線間ロープで囲う範囲に運搬設備を常設しておくことで、当夜の作業時間の短縮を図った。

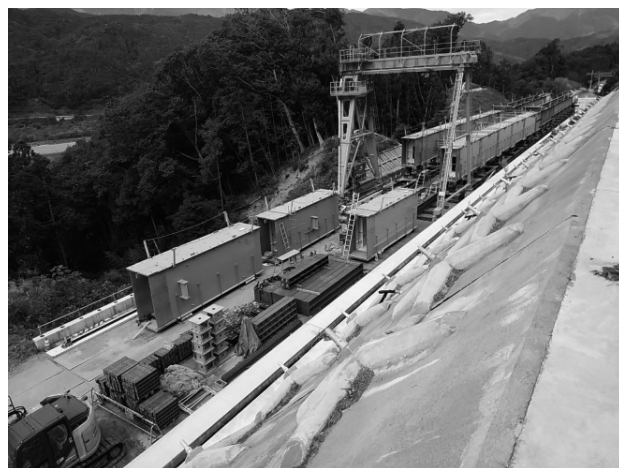
図-3 ヤード使用状況

送出しヤードの配置計画について、本工事では鋼橋の現場ではあまり使用しない門型クレーン(30t吊り)の採用を検討した。門型クレーンの縦方向に自由に移動できる特性を活かすためである。使用にあたっては、ヤード幅11mのうち門型クレーンのレール間隔を9.5m、ヤードの山側は排水路、ヤードの谷側は安全通路と決め、限られた幅を有効活用することとした。図-3にヤードの使用状況、図-4に門型クレーン図を示す。

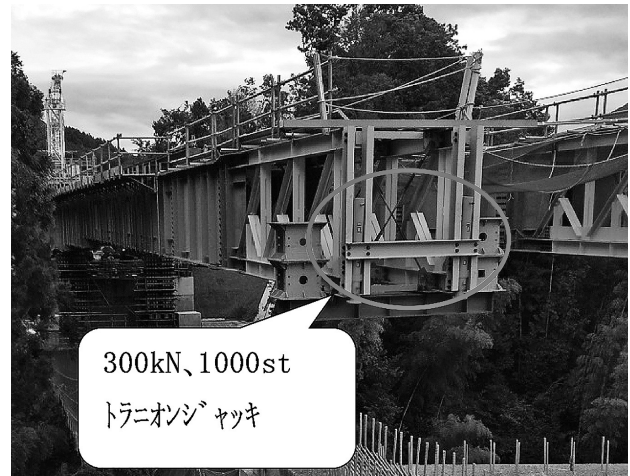
図-5 手延機先端設備

この問題点として、先端に設備を取り付けることで、設備の自重によりたわみ量が増加する。また、手延機先端下部にベント材をぶら下げることにより、送出し高さも高くなるため、降下量が増えることとなる。このため、これら設備自重を考慮した送出し解析を行い、先端たわみ量を算出した。到達直前の橋台からの高さ余裕量を300mm

に設定し、送出し後の降下量が最小になるよう送出し基準高を決定した。

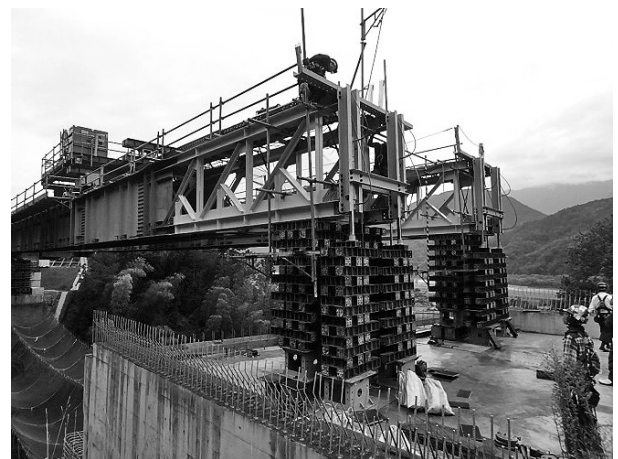
図-6 仮受台

到達後は図-6に示す仮受台を組み立て、トラニオンジャッキを併用し、所定の反力が導入されるまで高さ調整を行った。この仮受台は、上記の検討より、到達後に人力で運搬し組み立てることとした。基礎となるH300は先端に取り付けておき、人力運搬可能なH150（サンドル材）のみに制限して組み立てた。

仮受台組立完了後、桁上に搭載したTRCを移動させ、支承の設置、降下サンドルの組立、送出し設備の組立を行った。この手順を間違えるとTRCの荷重により、桁の座屈や転倒を引き起こす恐れがあるため、1m毎の送出しステップ図を作成し、作業手順の周知を綿密に行った。

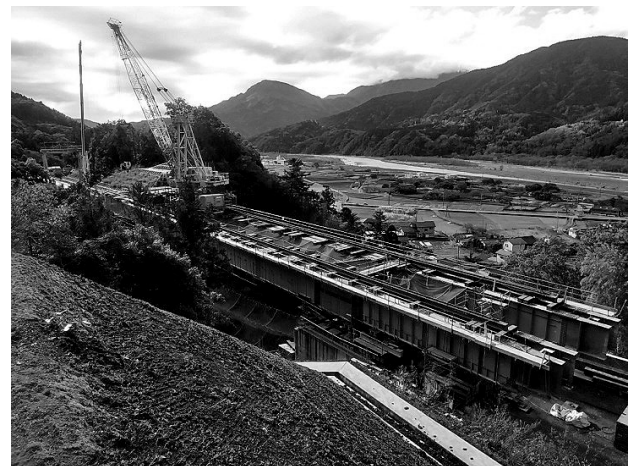
図-8 TRC軌条設備

TRC軌条設備は、手延機解体時と合成床版パネル架設時のそれぞれの作業に応じたTRC位置を決定し、レールと軌条用のH400の継ぎ手が解体する手延機の添接部を跨がないように短く分割し配置するよう工夫した。長いレールや軌条桁を使用すると、TRCが設置できなくなるため、計画時にTRCの配置を踏まえた検討しておく必要がある。図-8にTRC軌条設備を示す。

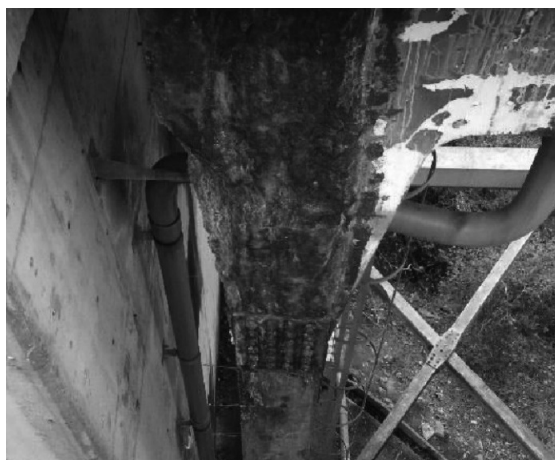
図-1 鉛直材の腐食損傷状態

下古谷橋トラス橋における端支点の鉛直材は図-1に示す通り腐食による損傷が著しく、部材を構成する鋼板の板厚が減少し、一部孔が空いている状態であった。これらの損傷により、橋梁の耐荷性能が低下していることが判明したため連結部の添接板と高力ボルトを取り外し新しい鉛直材に取替える計画とした。

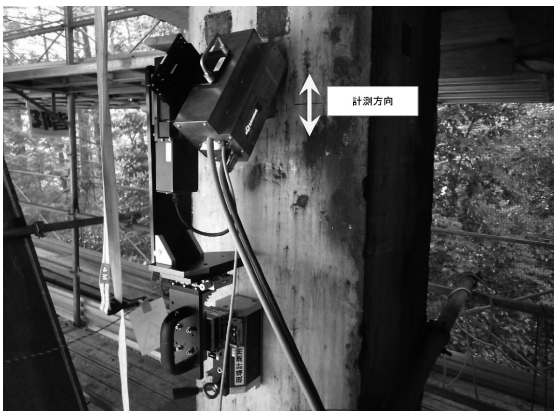
**図-2 X線残留応力計測状況**

X線残留応力の計測は、**図-2**に示す通り、鉛直材中央付近の4面、板幅中央位置で実施した。

立体骨組み解析により算出された作用応力度は14MPaという値であったのに対し、X線残留応力の測定結果は258MPaであった。

鉛直材に発生している死荷重による圧縮軸力を把握するために、立体骨組み解析を実施した。また、立体骨組み解析により算出した圧縮軸力の妥当性を確認するためにX線残留応力装置を使用して既設の鉛直材に作用している軸応力を計測して、両者の値を比較した。

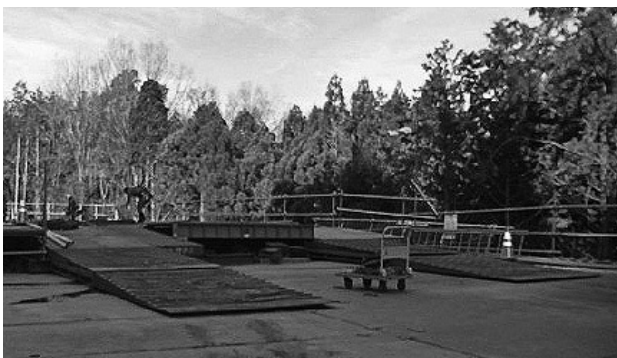
図-4 鋼製スロープ全景

そこで特殊スロープ覆工板を作成し鋼製スロープを設置した。(図-4)

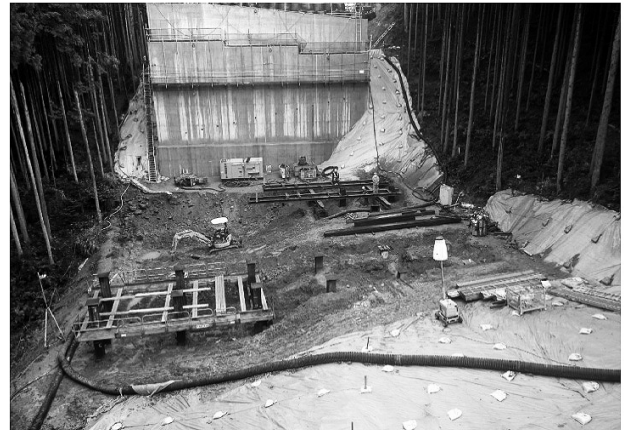
図-5 ベント支持杭打設状況

ベント支持地盤は風化花崗岩であったので、支持杭打設はダウンザホールハンマ工法で行った。施工に先立ち沈砂池・導水溝を設置し、削孔泥土や濁水の流出を防止した。(図-5)

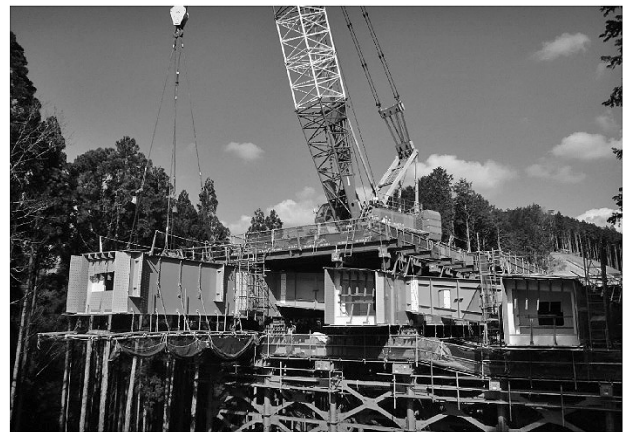
図-7 桁上覆工設置・架設状況

本橋梁は10%の横断勾配を有している。したがって桁受金具が高く水平方向の荷重に対し不安定になることが懸念された。

そこで覆工受桁と直角方向に馬桁を設置し、水平荷重に十分に抵抗できる構造とした。

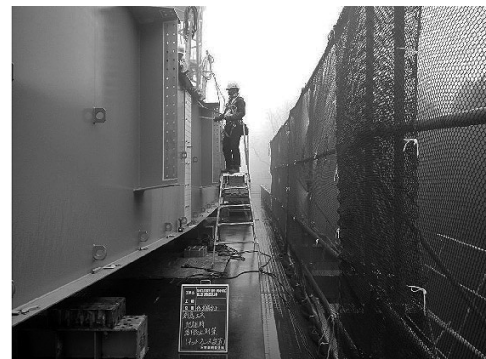
図-10 桁上覆工落下防止柵

桁上覆工は地上から約20mの高所に位置し、墜落・転落災害が発生した場合重大災害につながる。地組作業が桁上覆工上で行われるため転落防止対策には特に留意した。

地組作業時には高さ3mの転落防止柵を設置し、地組桁から転落した際にでも桁上覆工から転落することのないように対策した。

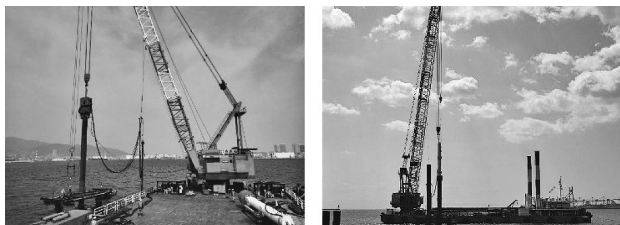
図-6 鋼管杭打設状況

鋼管杭の打設は310t吊起重機船を使用し、フライングにて打設を行った。打設は油圧ハンマによる打設が計画されていたが、プレキャスト上部工

の鞘管と鋼管杭のクリアランスが116mm（（鞘管内径φ1,468mm－鋼管杭外径φ1,200）/2－シヤキー径φ9mm×2）であり鋼管杭の打設精度が求められるため、バイブロハンマによる一次打設を行った後、油圧ハンマによる二次打設を行った。（図-6）

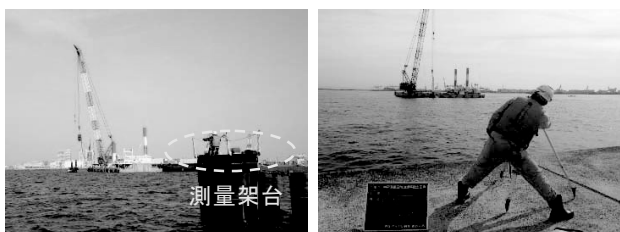
図-7 打設時誘導状況

また、鋼管杭の誘導はトータルステーションを2台使用して行った。測量足場として使用できるものは第五防波堤のみである。係留施設11基のうち5基は第五防波堤から張り出しているため、防波堤から直角2方向での誘導が困難であった。そこで、鋼管杭を西側から打設し、打設後の鋼管杭に測量架台を設置することで、正確な誘導を可能とした。（図-7）

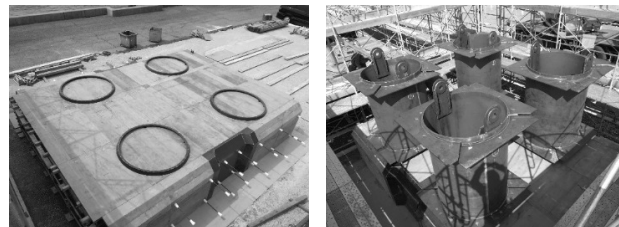
図-8 鞘管設置

本工事にて製作するプレキャストブロックは前垂れがあるため、支保工を組立て、底型枠組立後、鞘管の設置を行った。鞘管は鋼製であるため、製作完了後に躯体表面に露出した場合、塩害等の影響を受ける。そのため、鞘管設置時はかぶり厚を確保できるように、底型枠に鞘管スペーサー

型枠（高さ70mm）を設置し、その上に鞘管を設置した。鞘管スペーサー型枠は、プレキャスト上部工吊上げ時に容易に外れるようテーパーをつけた。（図-8）

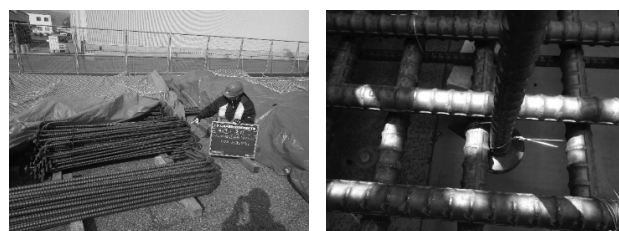
図-9 DBヘッドせん断補強鉄筋組立

鞘管設置後、鉄筋の組み立てを行った。せん断補強鉄筋は両側がフック加工されており、上筋と下筋にかける仕様であった。また、上筋と下筋は定着鉄筋であり、溶接により鉄筋定着鋼板と接合されてしまうため組立が困難であった。そこで本工事では、DBヘッド（機械式定着型）せん断補強鉄筋（図-9）を使用することで、組立作業の効率化を図った。

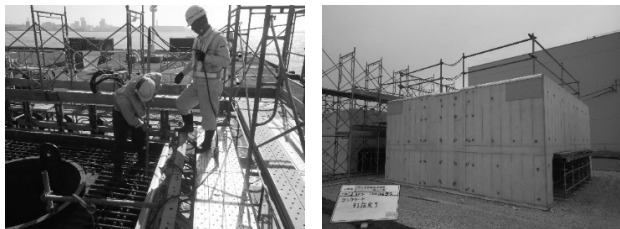
図-10 コンクリート打設状況、製作完了

コンクリート打設時においては、前垂れ部の構造が、壁厚50cmであり配筋が密である。また、上筋が鉄筋定着鋼板に溶接されているため、作業員が組立後の鉄筋内部へ入り、直接バイブレーションによる締め固めを行うことが困難であった。通常のバイブレーションではコンクリート打設足場から前垂れ部下端までの均一な締め固めが困難であること

と、鉄筋等に挟まり抜けなくなることが懸念されたため、本工事ではコンクリート打設足場からでも前垂れ部下端まで締め固め可能な一本槍フレキシブルバイブレータ（L=3.400m）を使用した。（図-10）

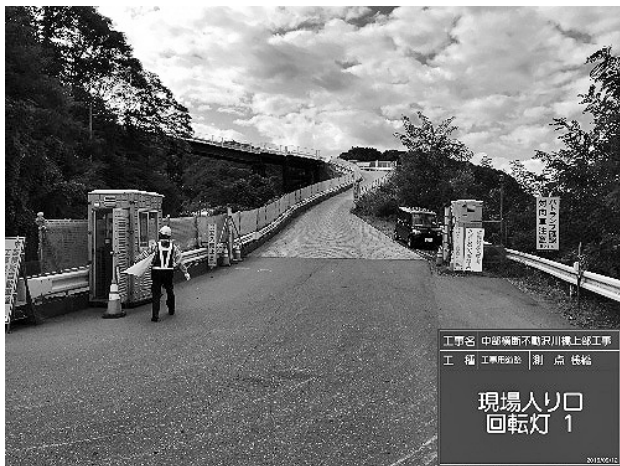
図-2 工事用道路入り口 (17.5%勾配)

時間等の時間調整が難航することが予測された。加えて、仮栈橋の線形は県道入口から約17.5%の急勾配が約40m続き、(図-2) その先の左カーブの内側勾配が29%を有する縦断線形となっていた。(図-3) 本工事の機材や主桁部材運搬トレーラの登坂は能力上不可能と思われ、搬入大型車両の現場ヤードへの安全で確実な進入方法の立案検討が課題であった。

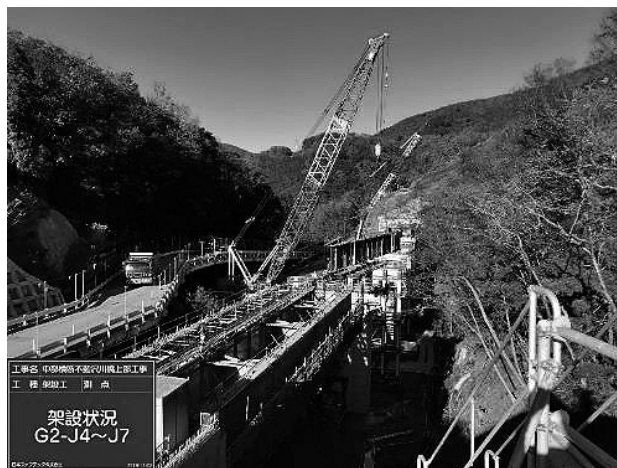
図-4 2班同時架設 (手前：仮栈橋上)

当初架設計画では、仮栈橋を作業ヤードとした200t吊クローラクレーンによる桁架設区間と550t吊油圧クレーンを使用した桁架設区間の2箇所を順次施工していく計画としていた。ヤード条件や重機確保検討、作業員の確保など種々検討を重ね、発注者と協議した結果、当該2架設区間について2班同時に施工を進める架設計画を立案・変更し、橋面引渡し時期の確実な実現と仮栈橋競合期間の短縮を図った。(図-4)

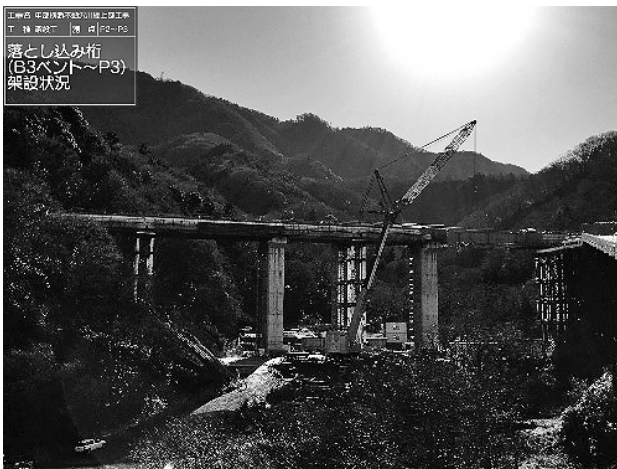
図-5 550t油圧クレーン架設状況

し、この基本計画実現に向け、狭隘な作業ヤードでのラフィングジブ組立解体が実現可能か判断するために、3次元地形測量を実施して可視化して確認に利用し、さらにクレーン所有会社との組立解体作業手順の綿密な確認打合わせを何度も実施し、ようやく実現した。その結果、クレーンの場内移動による組立解体作業が不要となり、橋面引渡し時期の順守に向けて大きな効果が得られた。(図-5、図-6)

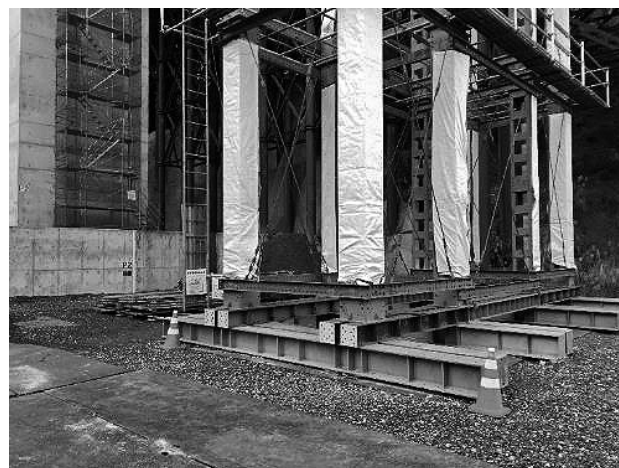
図-9 ベント基礎梁の延長状況

本工事のベント設備は、設備高が約28mと高く、特に桁架設前のベント自立状態において橋軸方向への転倒安定性が懸念された。ベント設備の転倒安定性を高めるためには、基礎部の転倒に対する抵抗モーメントを高めるのが効果的である。そこで、ベント基礎梁の橋軸方向部材を1.5倍長くして安定させることで、地震時等の転倒安定性を高め、安全に架設作業を終えることができた。

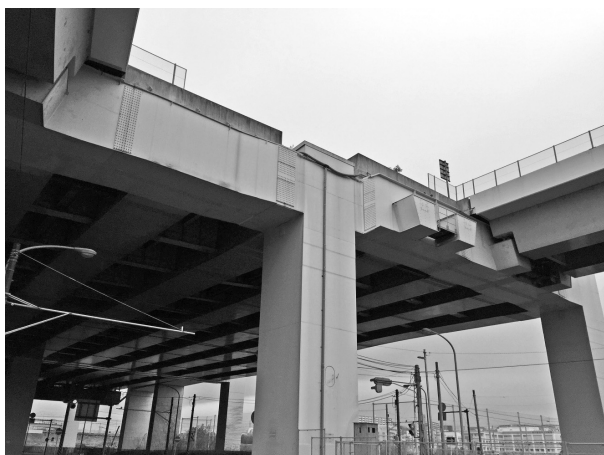
図-2 既設P1橋脚

横浜青葉インターチェンジは約20年前の建設当初から、ジャンクションへ拡張する計画を有しており、将来的に桁を受けられるよう、既設P1橋脚にはゲルバー受台が設置されていた。

今回、専用ランプが既設P1橋脚と接続する構造となっていたが、3主桁の新設橋に対して、既設P1橋脚の受台は1箇所（1主桁分）しか設置されていない状況であった。これは北西線の計画が、当時の計画とは異なっていたためである。そのため、既設P1橋脚に新たに受台を設置する必要があり、関係機関との協議の結果、本工事に製作・施工することとなった。新設受台の詳細設計・製作工程を考慮すると、現地工程は専用ランプの架設に間に合わない状況であり、工程の調整が必要であった。

既設P1橋脚は受台設置の他にも、既設の高欄・床版の切断撤去、塗装の剥離、ボルト孔の削孔、橋脚内部補強が必要な状況であり、すべて含めた現地工程は約3か月を要するものであった。そのため、専用ランプの架設に必要な作業のみを先行して施工する方針で検討を行った。

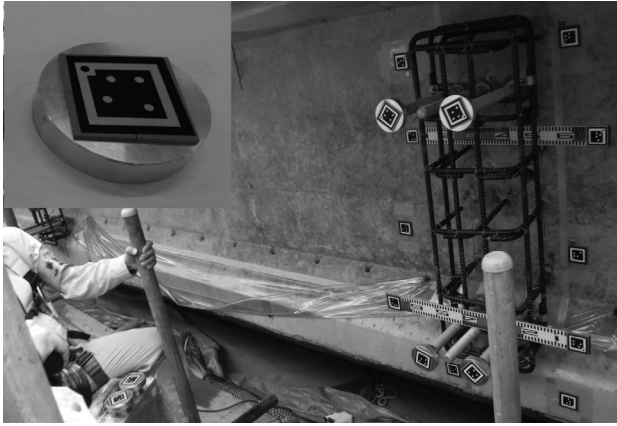
図-4 デジタルカメラ計測用ターゲット及び計測状況 (Aライン)

各横桁位置にある、ブラケットに取合うアンカーボルト位置については、精度確保のためデジタルカメラ計測を用いた。ターゲットをアンカーボルト先端の芯に取り付ける必要があるため、図-4のように台座中心にアンカー径M33のねじ切りを設けたターゲットを作成し、これを各横桁位

置にあるアンカー群に取付け、計測を行うこととした。計測に用いるターゲットは、アンカー測定位置の他、原点・X・Y方向の3個、基準定規設定 $2 \times 2 = 4$ 個、写真つなぎ用のターゲット数枚の構成である。

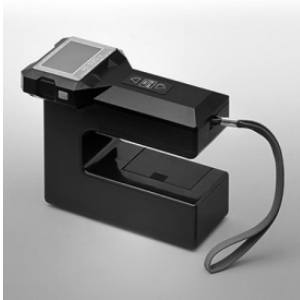
図-2 コンクリート・モルタル水分計

通常、コンクリート構造物の表面水分率の計測には電磁式の水分計（図-2）が用いられ、%表示のコンクリートモード、カウント値表示のD

モード（深さ40mmまでの平均水分率）およびSモード（深さ13mm程度）の3種で示される。コンクリートモードはDモード相当である。

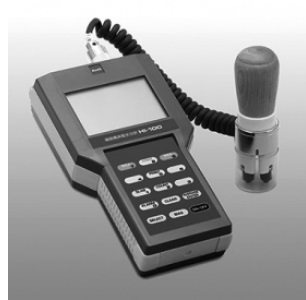
図-3 道路橋床版水分計

他方、コンクリート内部の水分率は適正でも、最表面が露などで湿っている場合、塗布して即、化学反応が生じて含浸されない懸念があるので、最表面（深さ0mm）を道路橋床版水分計（図-3）で計測した。

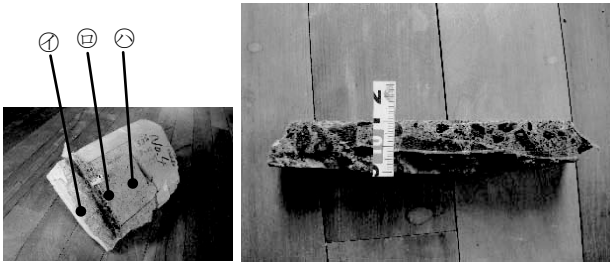
図-6 No. 4 供試体含浸断面

計測位置①は塗布一週間後に切断したが含浸は1～2mmだったため、2週間後に計測位置②を切断。含浸が円弧上に見られ、中央部では深さ7mmであった。水分率は最表面で6%以上と内部よりも高かったが目視・手触での濡れは無かった。

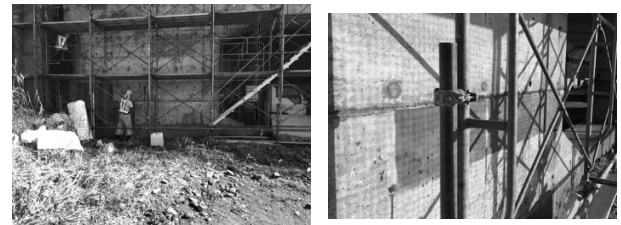
図-7 現場試験壁面

海側側壁に0.3m×0.3mの区画を6面設定した。素地調整は以下の3種で各2面。a：布空拭き（自然状態イメージ）、b：濡らした布により清掃後空拭き（高圧洗浄イメージ）、c：水とブラシにより清掃後空拭き（ブラシ洗浄イメージ）

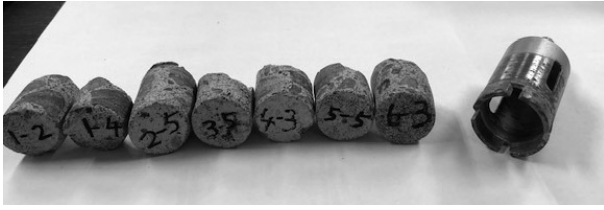
図-10 採取コア（枝番号は区画内採取位置、整理番号。1-4はコア長短いため不採用）

素地調整後、コンクリート・モルタル水分計コンクリートモードによって水分率を計測し、含浸材を塗布した（200g/m<sup>2</sup>相当）。8日後にコアドリル（図-8）により、各区画から供試体（φ30mm,L50mm）1個を採取した。（図-9）この時点では含浸発現にはまだ早い上、コア周面は採取時の衝撃や摩擦熱等により乱れ、含浸層は判明しなかった。含浸が確実な塗布21日後にコアを打撃割裂し、含浸深さを計測した。（図-10、表-11）

現場試験結果を表-4にまとめる。割裂したコア断面には含浸層が現れ、深さは4mm～8mmであった。素地調整方法による含浸深さの明確な違いは確認できなかった。水分率と含浸深さの関係を図-12に示す。水分率6%を境に、低水分率のほうが深く含浸している結果となった。

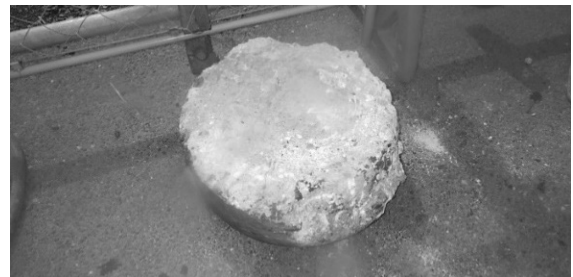
図-12 撤去したコンクリート

図-11に示すような施工フローにより削孔していく中で、土中に多数のガラや栗石が存在しており、そのまま残置しておいた場合鋼矢板を打設する際に支障となってくるため排土時に全て取り除くようにして施工を行った。また、地中障害物を撤去しスクリューを引抜く際に周辺地山に存在するガラ等が崩れ落ち鋼矢板打設に支障とならないようにするため、引抜時にセメントベントナイトを注入しながらスクリューを引抜くこととした。引抜き後再生砂を孔内に投入し現地盤まで埋戻しを行った。引抜き後、ケーシングの刃先に詰まったコンクリートを取り出し（図-12）、次の削孔箇所へ移動し削孔撤去を行った。削孔は、鋼矢板打設時に支障とならないよう孔同士をラップさせた配置で行った。隣り合う孔を連続して施工しないよう施工順序を決定した。上下線避難通路内にて各8カ所の地中障害物撤去を行った。地中障害物撤去施工中や施工後の周辺地盤と躯体の変状については、異常なく終了することができた。

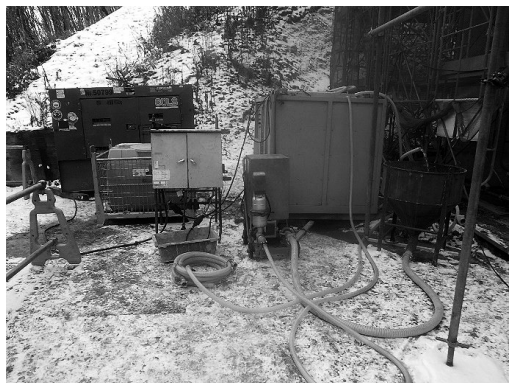
図-5 パイプクーリング使用機械

パイプクーリングはグラウト機材を使用し20℃に設定した水を循環させた。循環中に温まった水を冷温水機を通して温度を下げ冷却水の循環を行った。

使用機械を図-5、循環状況を図-6に示す。

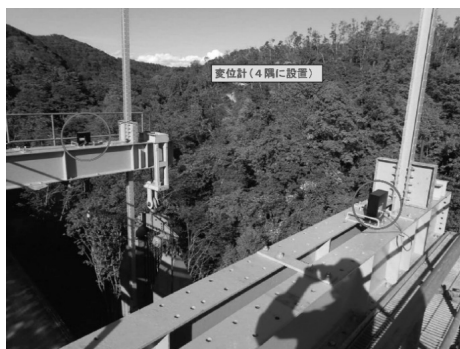
図-9 変位計設置状況

通常、電動チェーンブロック4基で下段作業台を吊り上げる際、橋脚に設置した昇降階段より目視にて水平性を確認するが、今回は水平保持をより確実に確認するためデジタル変位計を設置し目視と変位計の数値で吊上げ時の水平性を確認し下段作業台のねじれを無くすように吊上げを行った。(図-9)

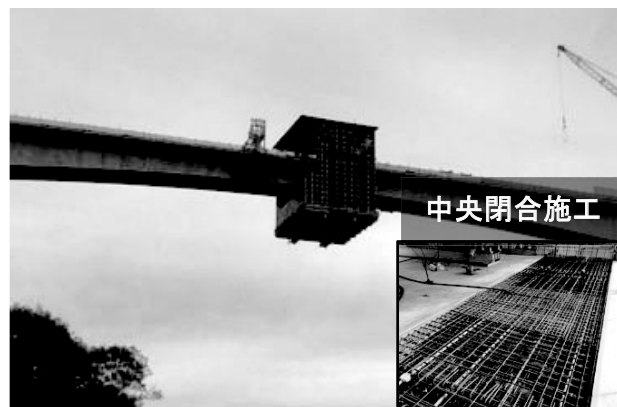
図-10 中央閉合状況

中央閉合施工時には張出施工に使用した移動作業車を使用することによって吊り支保工組立解体を無くすことができた。また養生設備や施工に使用する設備も移動作業車で使用していた採光パネルの囲いや安全設備をそのまま使用することができる。これらのことより高所の危険作業を移動作業車を使用することにより削減するとともに工期の短縮にもつながった。(図-10)

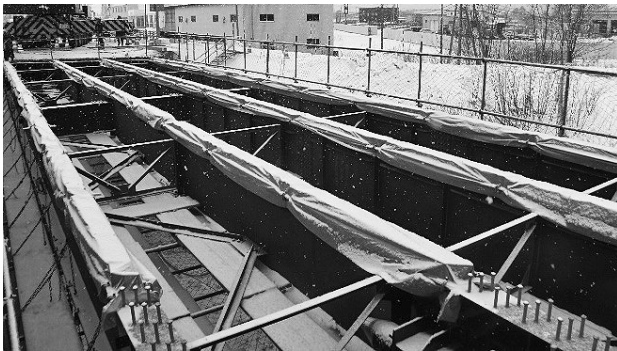
図-5 養生状況

これらの設置後はブルーシートで養生を行い、風雪を防いだ。(図-5) 鋼桁部の足場上は踏み固められて氷状になり、滑りやすい状態にあったが、鋼桁フランジ上の積雪および養生したブルーシート上は乾燥したサラサラの雪であるため、ブロワーによる除去が可能であった。

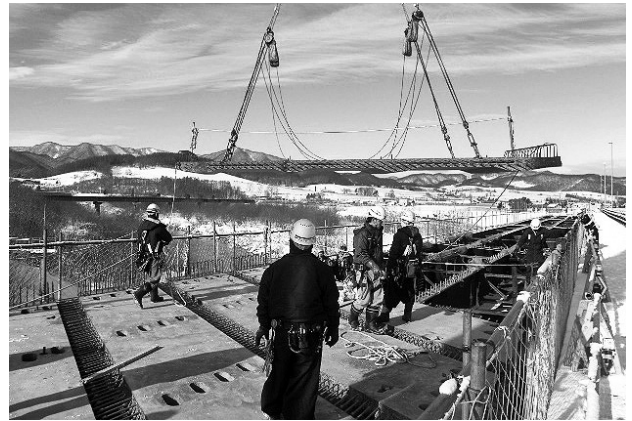
図-6 床版(SLJスラブ)架設

図-6は床版の架設状況を示したものである。床版の斜角が $60^{\circ}$ であり、架設時の通り出しが重要であったため、関東工場です事前に基準墨出しを行った。しかしながら現地で基準墨を使用して架

設を進めると地覆鉄筋の通りが合わなかったため、各床版架設時に再計測を行い、センターおよび床版端面の通りを確認しながら作業を進めた。床版が製品として完成してから基準墨の墨出しを行ったため、出来形のセンターが基準となっていたことが原因であった。現在ではコンクリート打設前の型枠に基準を罫書き、打設後にその罫書き跡から基準墨を出している。

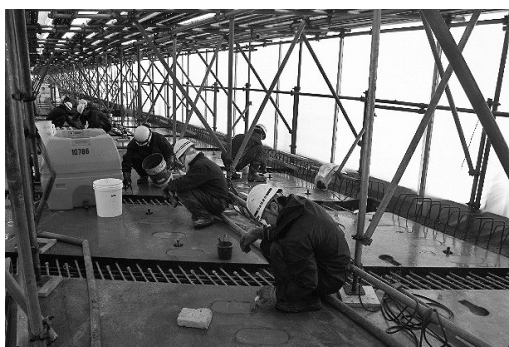
図-9 無収縮モルタル施工状況

無収縮モルタル打設後も同様に温度計測を継続するとともに事務所内でもデータを受信して上屋内の温度を常時確認することで、無収縮モルタルの品質を確保した。(図-9)

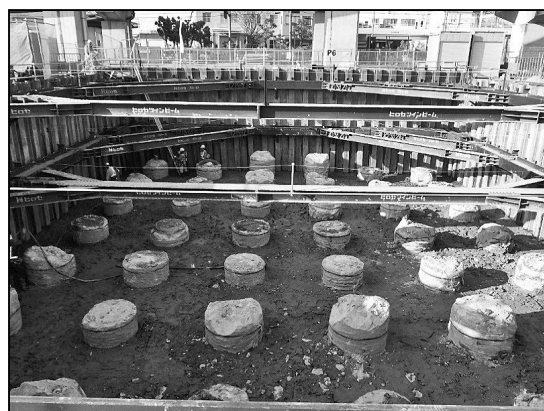
図-6 床付け完了状況 (P6)

薬液注入工の施工後、観測井の水位、土留め壁、掘削底面、周辺地盤および近接する国道の変状は確認されていない。床付け面は、想定どおり粘土層が発現したが、薬液注入工の効果により、堅固な地盤が形成されていた。

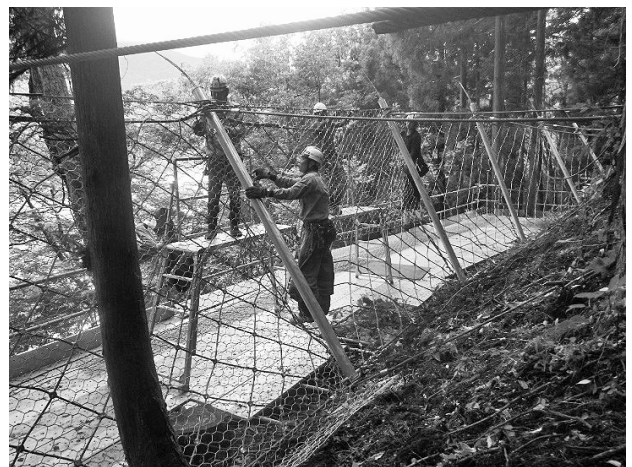
図-1 雪崩予防柵組立状況 (スノーネット)

本工事で雪崩予防柵として施工するスノーネットは、ワイヤーロープでメッシュ状に形成されたフレキシブルな受圧面を持つ構造となっており、斜面凹凸や急斜面への適用が可能である。また、各部材が比較的軽量なこともあり、斜面での施工性が非常に高い工法となっている。

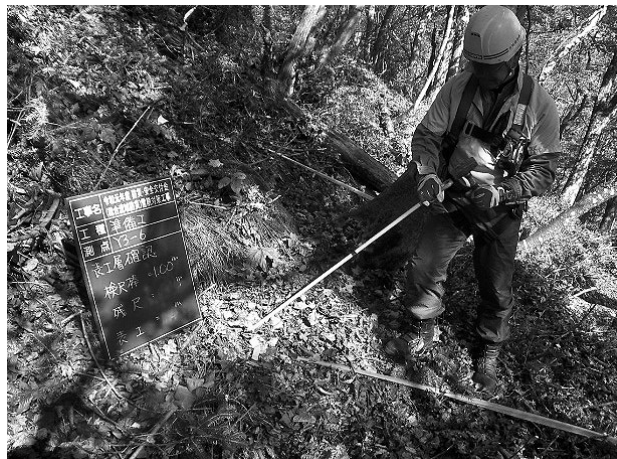
図-3 ロープスティックによる表層厚確認

確認方法としては、路肩明示用に用いるロープスティックを石頭ハンマーで打ち込むという簡単な方法である。手での打ち込みで貫入してしまう地山状態であれば、表層弱層部の内でも表土として評価し、定着層として不相当であると判断することとした。（図-3）

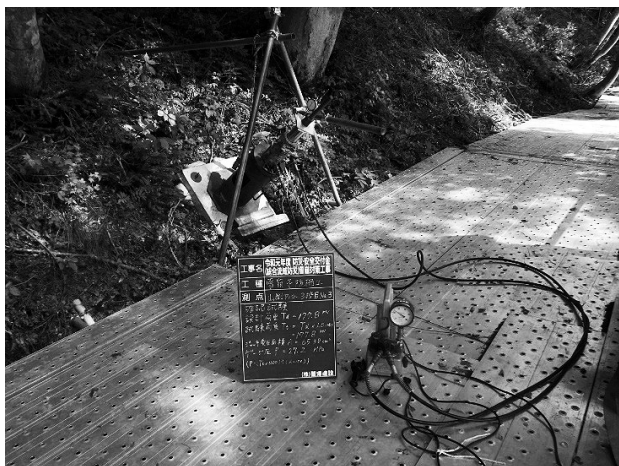
図-5 アンカー確認試験

そして、アンカー引抜耐力の確認として、確認試験を実施した。設計荷重としては、山側アンカーが177.8 kN、端部アンカーが156.5 kNであったが、全施工箇所を確認試験を行い、異常な変位や荷重低下も見られず、アンカー施工の適正が確認された。(図-5)

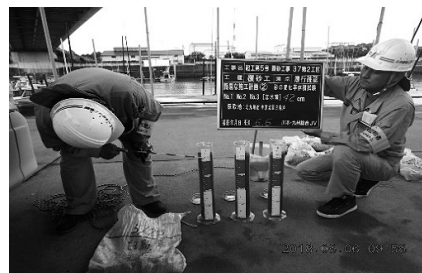
図-1

- ① 3個のメスシリンダーに加水前に各産地の海砂をH=420mm（弊社前回工事データを参考）投入する。（図-1）
- ② 現場海域の海水を採水し、3個のメスシリンダーに加水し、攪拌棒で下部まで浸透する様に丁寧に攪拌する。
- ③ 攪拌後、攪拌によって乱れた海砂の沈下を待って3個のメスシリンダーを測定し、平均変化率を求める。（図-2）

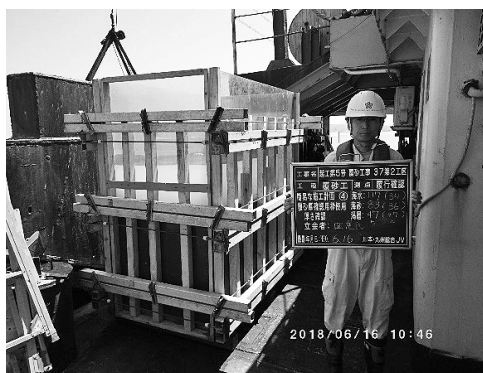
図-3 透明型枠全景

- ①現場の自然環境により近づける為に、工事期間中有明海に停泊する砂撒き船内の、雨水に晒される場所を選んで、全面透明型枠(W=900×L=1800×H=1500)を設置した。(図-3)

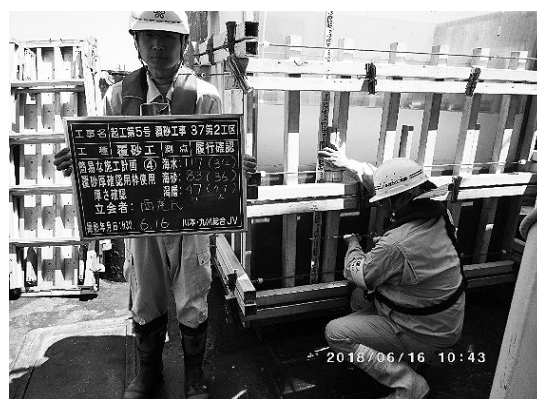
図-4

- ③全面透明型枠を目視確認し、渦層・産地砂の覆砂厚に変化が見られない状態になるまで調査を続けた。
- ④2週間程度で渦層・覆砂厚共に変化が見られなくなった為、全面透明型枠外面から読み取れる各層毎の寸法の検測確認を行った。(図-4)

試験前	試験後	差異
渦層	500	470	-30
海砂層	420	360	-60
海水層	400	340	-60

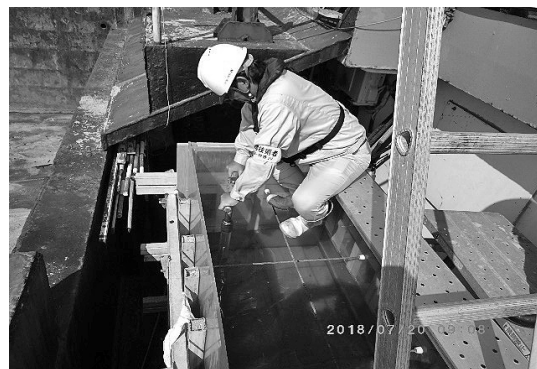
図-5 コア採取状況

- ⑤全面透明型枠外面からの寸法検測後、コア採取機にて全面透明型枠内部から3個の供試体を抜き取り、それぞれの形状を記録した。(図-5・図-6)

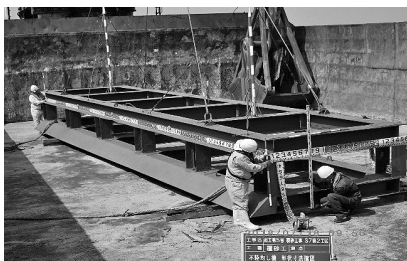
図-11 鋼製均し機

不陸均しの方法は、旋回式起重機船に鋼製均し機（全長12.0m・均し機重量10.0t）を取付け、それを曳船で航行し、区域全体を均一に3回不陸均しした。（図-11）尚、不陸均し時、均し漏れがないように不陸均し船のクレーン先端部にGPSを設置し、不陸均し計画路線データを入力したモニター画面と、均し箇所の航跡を確認しながら均し重ね幅を2.00m以上取って不陸均しを行った。

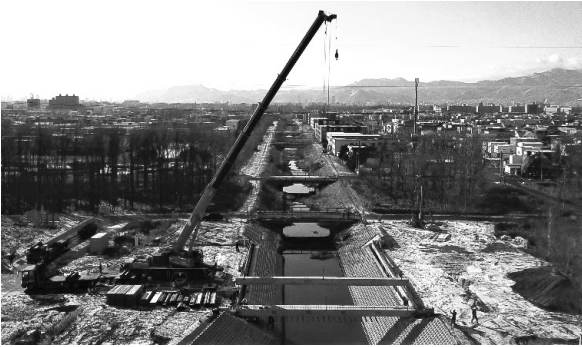
図-4 架設状況 ステップ1

送電線に影響のない36本の主桁を220t吊トラッククレーンでA2橋台背面から設置する。

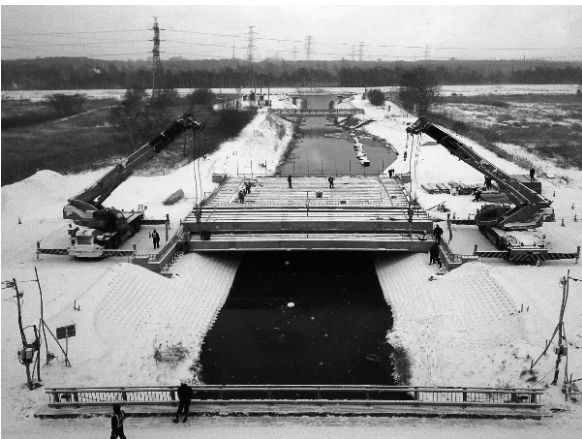
図-5 架設状況 ステップ3

ステップ2で仮置きした主桁を、A1・A2橋台背面に設置した70t吊ラフテレーンクレーンで相吊りをして、設置位置まで横移動させ架設を行う。

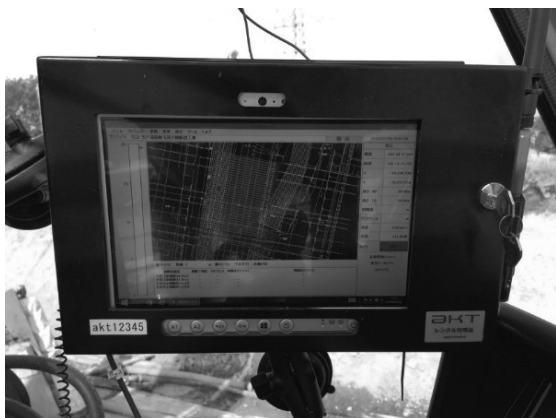
図-7 操作室搭載PC

施工目標位置と制限範囲、現在位置をリアルタイム表示し、クレーン操作室に搭載したPCモニター（図-7）で『見える化』が可能となる。また、水平・垂直に対するクリアランス設定値に近づくと段階的に音声や画像で警報を発生させることができる。

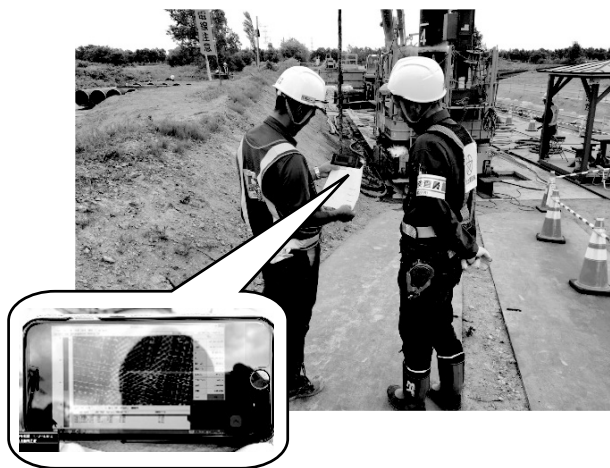
図-8 スマートフォンによる画像共有

さらには画像共有アプリを使用することで、操作室PCモニター画像を遠隔にて共有することができるため、管理者や監督者との同時管理が可能となる。（図-8）

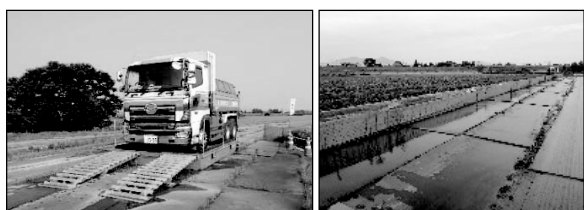
図-2 湿式タイヤ洗浄装置と散水状況

2) 工事車両出入口は農耕車と共有するので、工事車両が農耕車通行の妨げにならないよう交通誘導員を2名配置し農耕車優先で誘導を行った。また、タイヤに付着した土砂で道路を汚さないよう湿式タイヤ洗浄装置に加え、散水施設を設置して洗浄効果の強化を図った。耕作物のキャベツ等の生育に配慮して、散水車を常時配置して粉塵対策の散水を行い配慮に努めた。(図-2)

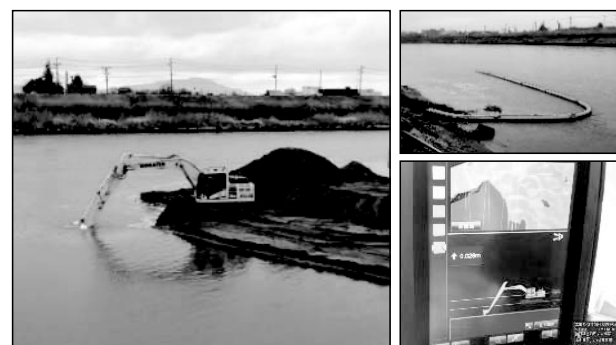
図-5 マシンコントロールバックホウと汚濁防止フェンス

を軽減するため、水中へのバケット投入回数をより効率的に低減させる目的で、マシンコントロールバックホウ(ICT)に変更し、水中掘削範囲の低減策として河辺部を残した内側先行掘削方法を採用した。さらに、河辺部掘削時は下流側に汚濁防止フェンスを設置して濁水の流出を抑制した。また、ネットワークによるカメラ及び水位計を設置し、河川水位や施工状況等のリアルタイムな把握に活用した。(図-5)

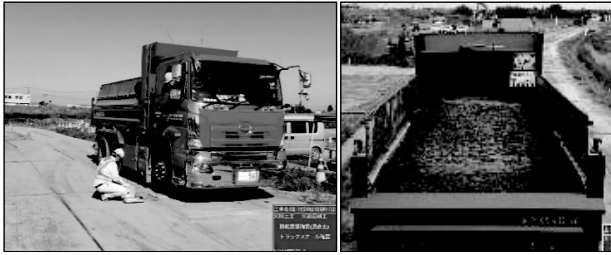
図-6 トラックスケールと積載高さ明示

2) 土砂運搬時のCO<sub>2</sub>排出量を抑制するため毎月1回トラックスケールによる車両総重量を確認して積込みバケット回数を決定し、ダンプ荷台に積載高さの明示することにより過積載を防止した。また、新技術を活用したEveryday Droneを使用することで、広い現場で日々変化する土量をスマートコンストラクションアプリの土量管理で管理することができるので、現場での測量や内業での計算業務が大幅に削減し電気使用量を軽減できた。(図-6、7)

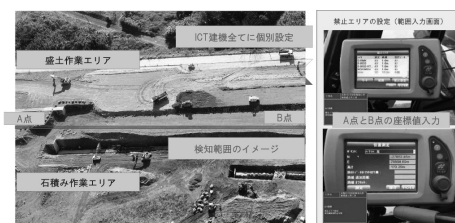
図-3 ICT建機を利用した作業分離措置

まずICT建機（MG・MCバックホウ）に標準搭載されている禁止区域設定（メーカーにより名称の違い有り）を利用する、禁止区域に入ると重機内部の操作モニターが点滅し警告音が鳴るため視覚・聴覚で禁止区域を把握する事が可能となる。盛土工事などの作業分離は、施工状況に合わせた分離措置が必要となるが、当該機能を用いることでセフティコーンやA形バリケードの頻繁な移動設置等の作業を軽減することができる。（図-3）

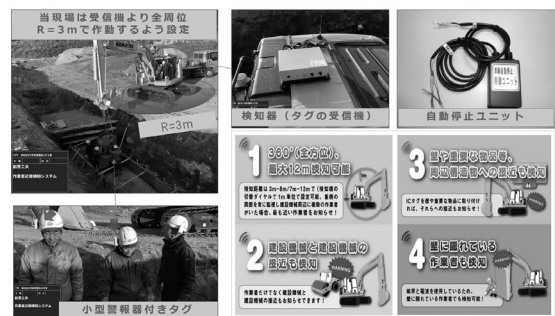
図-4 作業者接近システム+自動停止ユニット

重機による「挟まれ」や「ひかれ」は建設現場において発生した場合、重大災害となる確率が高い、そのため重機作業半径内への立入禁止措置とし作業エリアの明示やA型バリケードの設置、前述したICT作業禁止エリア機能を使用するなどの対策を行っているが、それでも危険軽視や近道省略行動本能から作業エリアへの進入は考えられることである。本質的安全対策が難しい環境下であったため、二次対策として「自動停止ユニット」を組み込んだ作業者接近システム（図-4）（施工中は新技術申請中であったが、現在はNETIS:KT-190118-Aで登録済）及び、緊急ブレーキ搭載タイヤローラー（図-5）（NETIS:HK-180024-A）を活用し、接触災害のさらなる抑制に取り組んだ。

これらのシステムは設定した範囲内（ローラーに関しては既定の範囲内）に人や障害物を検知した場合に重機が自動停止し、設定範囲外になると再び操作可能となるものである。詳細については、新技術情報システム（NETIS）で検索されたい。

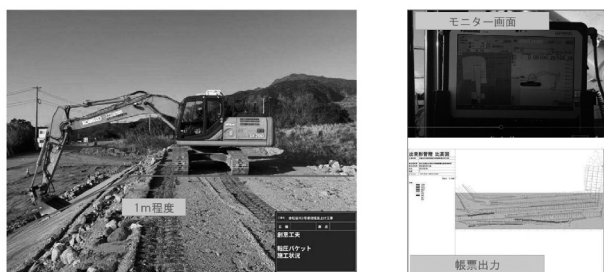
図-6 施工端部・法面の締固め (ICT)

当現場での施工端部の締固めは、転圧バケット+ICT(図-6)で行っている。第22回の技術論文で発表しているため詳細は割愛するが、これは法面や端部の締固めを振動時間で管理するシステムであり、施工端部など転圧ローラーが使用できない部分を安全な位置から転圧し、端部の締固めを適切に行うと共に重機の転落災害防止に繋げている。ICT機能を付加しているため振動時間による締固めの可視化が可能であり、安全・品質・施工性が効率化されるので、それぞれの管理を個別に行う必要もないので省力化の効果は高い。

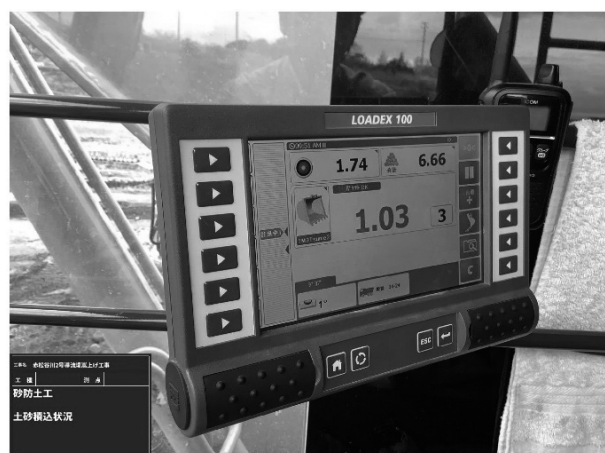
図-7 積載重量管理システム (LOADEX)

それらの作業ロスを抑制し積込み作業の生産性を向上させるため、積載重量管理システムを利用している。最大積載量付近まで積込みを行うことで作業効率が向上し、ダンプトラックの走行回数も減少するため、工程の短縮のみでなく周辺環境改善(地域住民の方に対するストレス低減)にも貢献している。

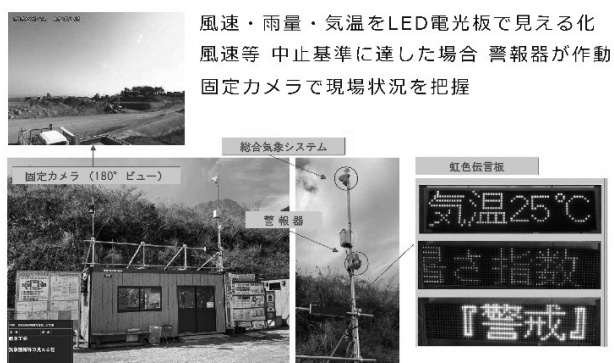
図-9 気象情報等の見せる化

また、現場の気象情報などもリアルタイムで確認出来るよう気象システムとLED電光板を組み合わせ風速等の気象情報を見せる化している。(図-9) 気象情報が作業中止基準に達した場合はメールによる自動配信も可能である。

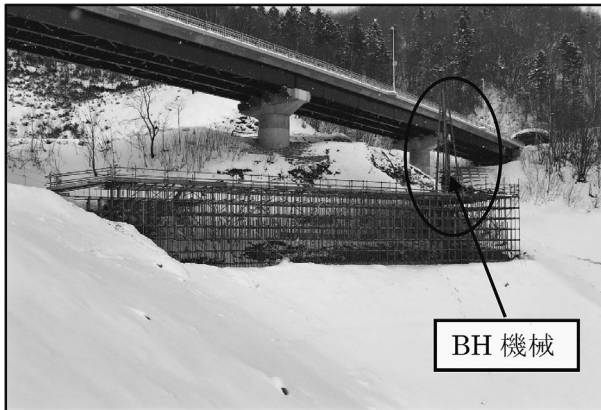
図-5 BH杭足場

3Dモデルによる仮設計画では事前に、ダム湖の水位以下の地形を把握することができたので、BH工法での杭打設（図-5）や、アンカー施工における足場の計画で、水位低下後の現地盤の不一致による計画直しなどはなく、無駄なく仮設資材の調達が行えたことから時間のロスを防ぐことができた。また、3Dモデルで施工ステップをシミュレーションした結果、BH機械やアンカー施工重機の搬入・移動は、仮設道路にクレーンを設置するスペースを確保できないことから橋上から行うこととし、スキー場営業終了後の夜間に通行止め規制を行い実施した。

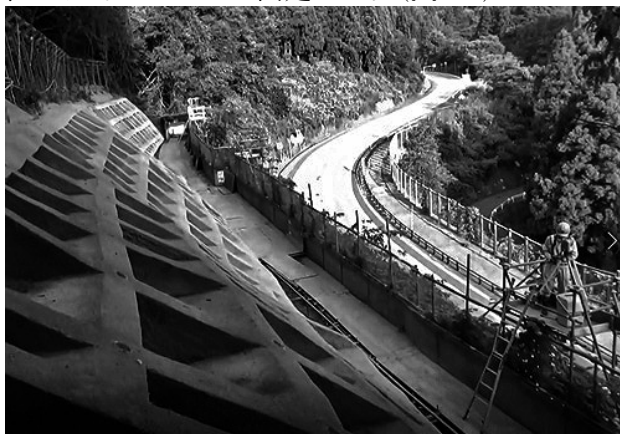
図-7 TLS計測状況

法枠を配置したモデル空間で視点を変え検討を行った結果、起点・終点・中央の3箇所からの計測が必要と判断した。更に機械点を高くし視界を広げるため、計測用の作業構台を単管パイプで設置し、そこにTLSを固定した。(図-7)

その結果、検証点で確認した精度は、許容値 $\pm 1$  cmに対して計測精度0.2cmという良好な結果が得られ、電子検査を十分に受けられる状況となった。ただし、計測精度を向上させるため、部分的に点群密度を詳細にとる必要があり、計測時間が予想以上に長くなってしまふことが課題として残った。

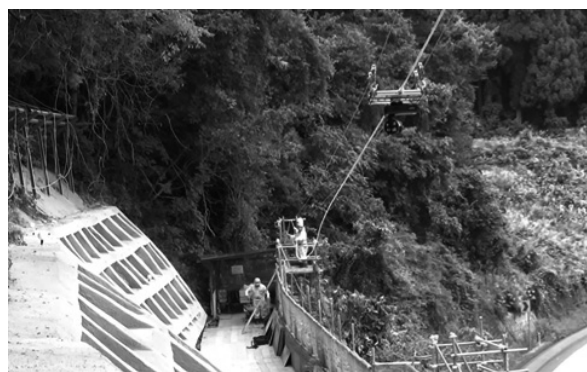
図-9 ワイヤー吊下げ式スラムレーザー手法

ワイヤー架設を行い、特殊なアタッチメントにスラムレーザーを取付け、ロープで引っ張り、移動させることで計測を行う手法。スラムレーザーは、360度方向に回転するため、斜面に近くても広範囲の計測が可能である。一般的に大型のUAVに取り付けられており、これまでダム現場など地形測量に使用されていることが多い。(図-9)

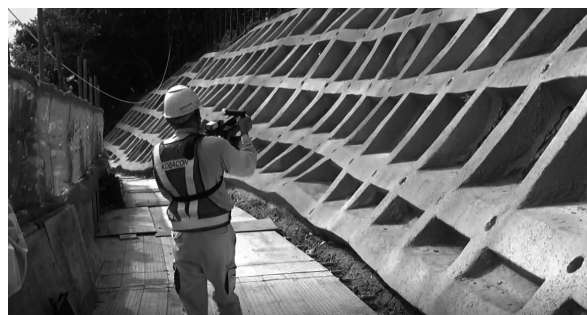
図-10 歩測式スラムレーザー手法

人がスラムレーザーを担いで計測する手法。現場には、仮設通路が法尻に設置してあったため、計測経路として利用し、法面に対面する形で計測を行った。(図-10)

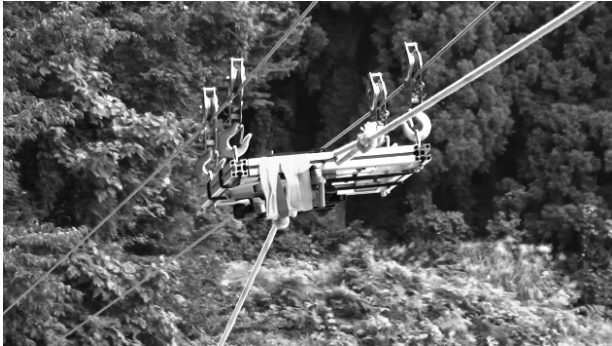
図-11 吊下げ式UAV写真測量

UAVをアタッチメントに巻き付け移動させながら写真測量を行う手法。UAVを等間隔に静止させ、写真撮影を行った。(図-11)

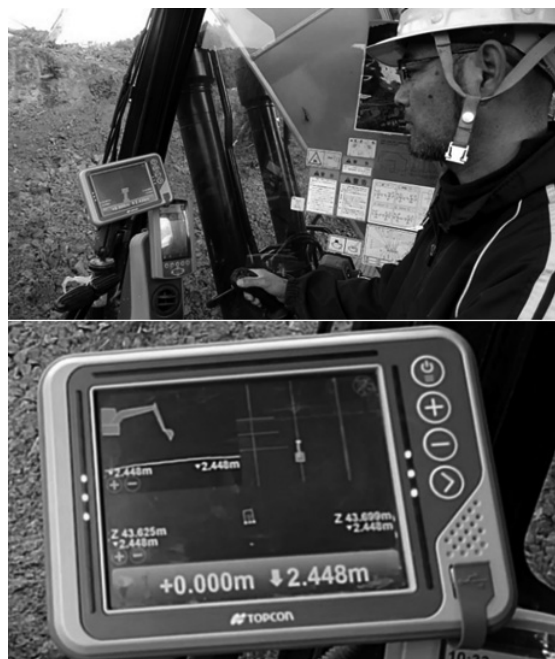
図-6 ICT建設機械内モニター確認状況

ICT土工の3次元設計データと3D岩線データをICT建機に搭載し、オペレータは重機内モニターに表示される設計法面と推定岩盤線を適時確認しながら掘削作業を行う。図-6に実際のICT建設機械内モニター確認状況を示す。

このような方法をとることで、オペレータは土工の設計法面および推定岩盤線位置の確認を重機内のモニター画面操作によって行い、掘削作業と推定岩盤線確認、設計法面確認をシームレスに行うことができるため、作業効率が向上する。また岩盤線掘削作業中に誤って設計法面を過掘りしてしまうリスクが減少することもメリットといえる。

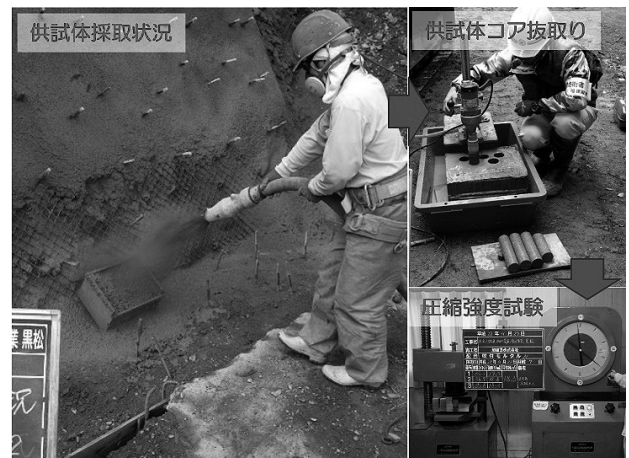
図-9 供試体採取及び強度試験

強度確認については、生モルタルを実際の現場法面上にて吹き付け供試体を採取、1週間後に所定の寸法（ $\phi 50\text{mm}$ 、 $L=100\text{mm}$ ）にてコア抜きを行い、圧縮強度試験を行った結果、設計基準強度以上の $18.3\text{N}/\text{mm}^2$ と合格であった。（図-9）

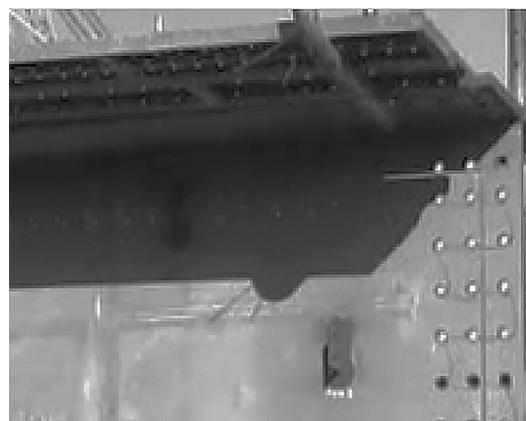
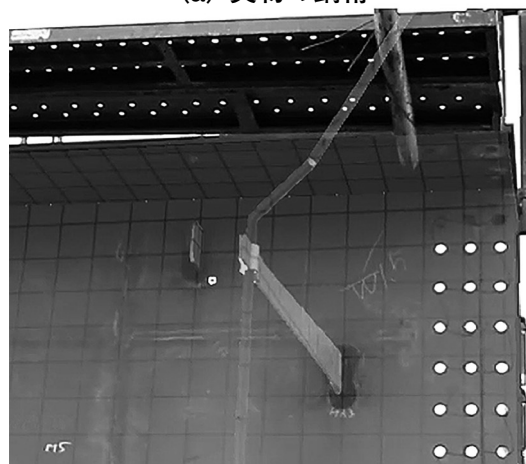
図-7 完成時の排水管を投影した例

今回の検証結果では、主桁・横桁に取り付く上部工検査路、排水装置及び足場吊金具を対象に、MRを用いて、(a) 金具の設置数の確認、(b) 金具の設置ミス の判定、(c) 検査路・排水装置の位置ずれの3項目を確認した結果、いずれの管理項目も問題ないことが確認でき、現場施工においても手戻りなく作業を進めることができた。
