# 目 次

## I. 技 術 論 文

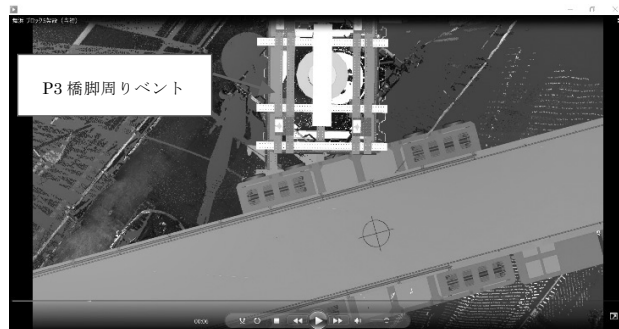
図-3 P3-P4架設計画当初

台車の機種を6軸から5軸に減らして小型化することで、ベントに接触せず架設ができることを確認した。

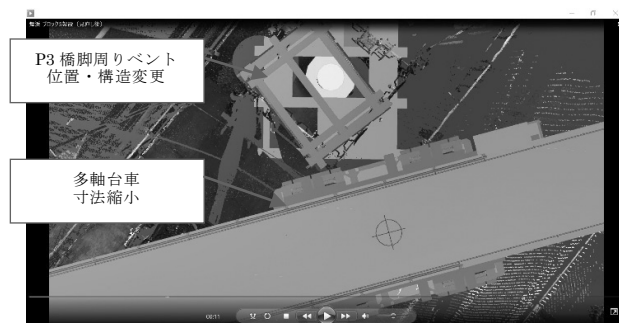
図-4 P3-P4架設計画変更後

早期段階で現行の架設計画の問題点を抽出し、架設方法の修正、ベントの構造変更、ベントの強度確認を一括架設の3か月前には完了した。これによって現地での材料手配に十分間に合い、架設を開始することができた。

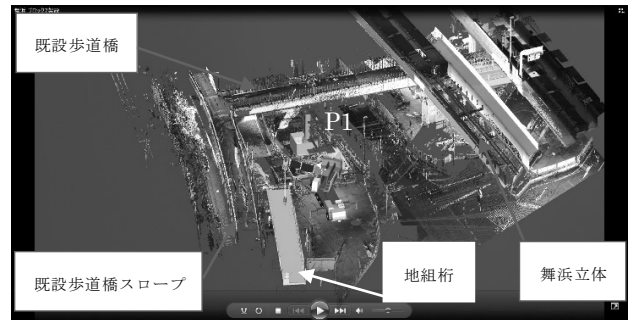
図-5 架設シミュレーション 地切り

架設シミュレーションを実施したことで、架設時の留意点や架設手順が明らかとなった。特に支障物に囲まれ作業手順が複雑であったP1-P2間の架設に関して記述する。P1-P2間はオールテレーンクレーンによる一括架設を行った。P2橋脚周辺は前述の図-1および図-2に示した通り、新設桁の上空を舞浜立体が通過し、左右を既設歩道橋と舞浜立体のコンクリート橋脚に囲まれている。既設歩道橋と橋脚の距離は最も狭い箇所約4.4mであり、ここに幅員4.12mの新設桁を差し込むように架設する必要があった。この狭隘な箇所に対する一括架設手順を図-5から図-8に示す。はじめに架設位置へ到達するまで、既設歩道橋のスロープに設置された照明柱の上空を地組桁が超えるようにクレーンを旋回させる。(図-6) 続いて、架設個所に到達すると、介錯で桁位置の調整を行いながら照明柱の間に地組桁を落とし込む。(図-7) その後再びクレーンを旋回させて地組桁が舞浜立体橋の下方へ差し込まれる様に架設を行う。(図-8)

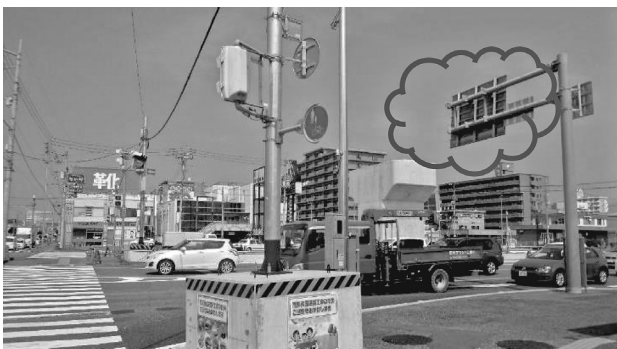
図-3 多軸台車にて移動する経路上の障害物

- ①多軸台車にて地組立ヤードから架設地点に移動する経路において、歩車部縁石、標識や信号などの障害物がないか確認する。(図-3)
- ②クレーンにて桁を吊り上げた際に、クレーンブームや吊ワイヤロープが架線や信号などと干渉しないか確認する。(図-4)
- ③桁架設地点の架線の位置を把握し、移設計画を行う。(図-5)

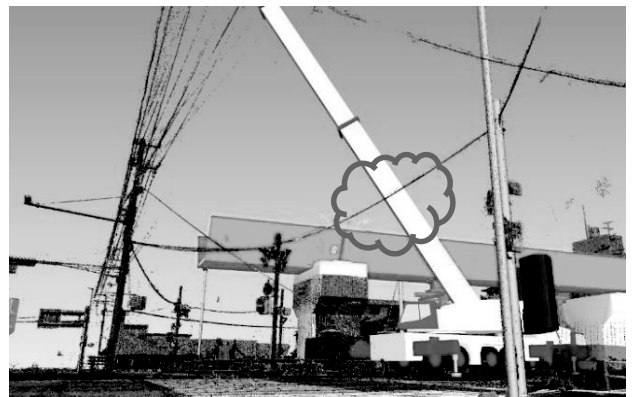
図-8 クレーン稼働範囲内における干渉物確認

図-8には吊り上げ時のクレーンと地組立ブロックの位置関係を示す。クレーンと吊り上げ地点での地組立ブロックを合成することでクレーンの稼働範囲に架線や標識柱などの干渉物がないか確認を行い、クレーン配置や吊り上げ地点の検討に活用することができた。

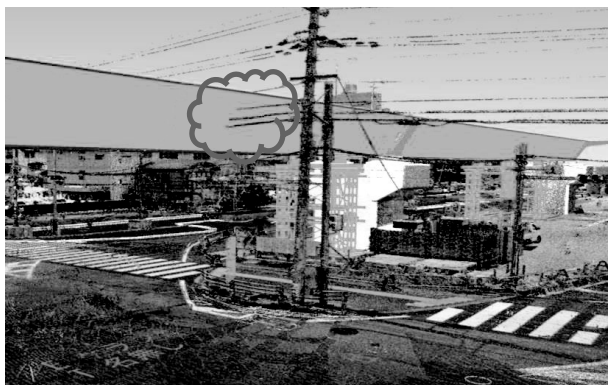
図-9 桁と架線の干渉

図-9は架設完了時点での桁の位置と周囲の架線状況を示している。計画段階で架線と桁が干渉していることを確認し、架設前に協議し架線を桁下空間の適切な位置に移設することができた。

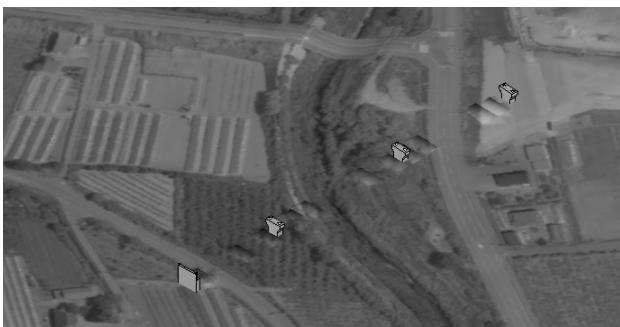
図-8 地形モデル

地形モデルは国土地理院のデータをもとに簡易モデルとして作成した。地形モデルは図-8に示す。

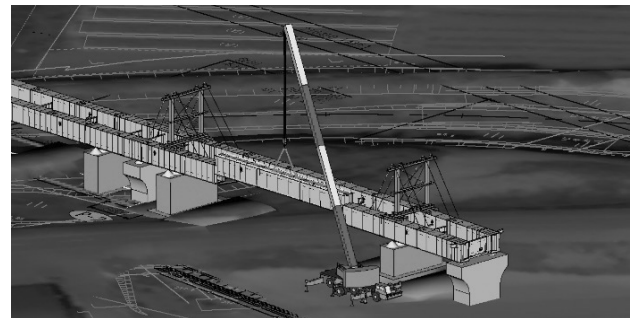
図-10 3D架設ステップ図

各3D-CIMモデルを統合させた全体モデルを作成した。この全体モデルに架設ステップごとの工程を紐付けた4D架設ステップシミュレーションの作成を実施した。この4D架設ステップシミュレーションの特徴としては、主桁部材を架設単位でグループ化した後、図-9に示すように架設順序をバーチャートにて決定すれば、図-10に示す通り、各作業の施工ステップを3D仮想空間上で架設状況が再現できる機能である。

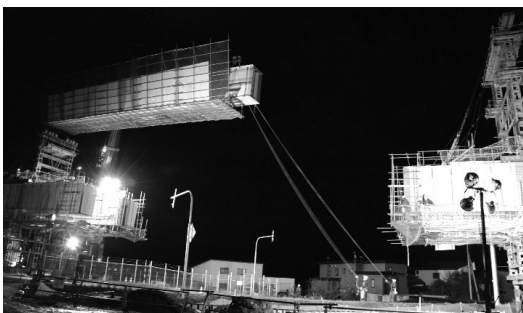
図-14 落とし込み架設状況

上記の結果を架設計画に反映させたことにより、落とし込み架設は、道路規制時間内に無事に完了することができた。(図-14)

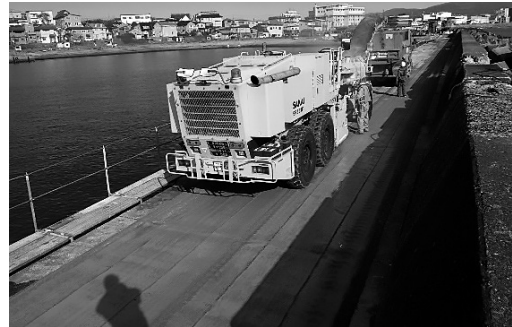
図-4 自走式大型切削機 施工状況

切削施工での打合せ事項では、既設上部コンクリートの港内側に切削残し部分が生じると思われたが、切削機部分が横断方向に任意の寸法でスライドでき、端部まで切削可能であった。また、切削機の操作は操作人員が車両の横で切削機を自走させながら行うため、港内側に操作人員用の足場設置が必要であった。そのため、切削の施工は堤体拡幅部分の施工終了時期とした。さらに、切削開始部分が防波堤先端部からであり、施工状況

(図-4) より切削車両が後方から進入するため、車両の切削機部分より後方の部分10m程度を事前に所定の厚さに取壊しておかなければならなかった。施工日数では、事前の取壊しが3日、切削機による切削が2日、足場設置が2日の計7日間を予定した。(積算工程は人力施工で13日であった)

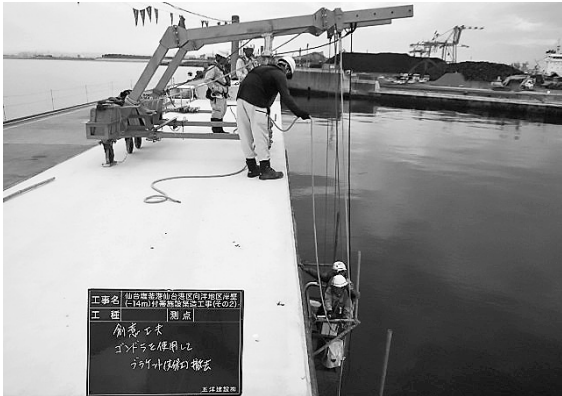
図-1 台車式ゴンドラによる  
ブラケット撤去状況

本施設は、アンカーやブラケットの設置が不要であり、台車の移動のみで、足場移動が可能とな

り、効率よく、かつ、無事故で支保工ブラケットの撤去作業を行うことができた。

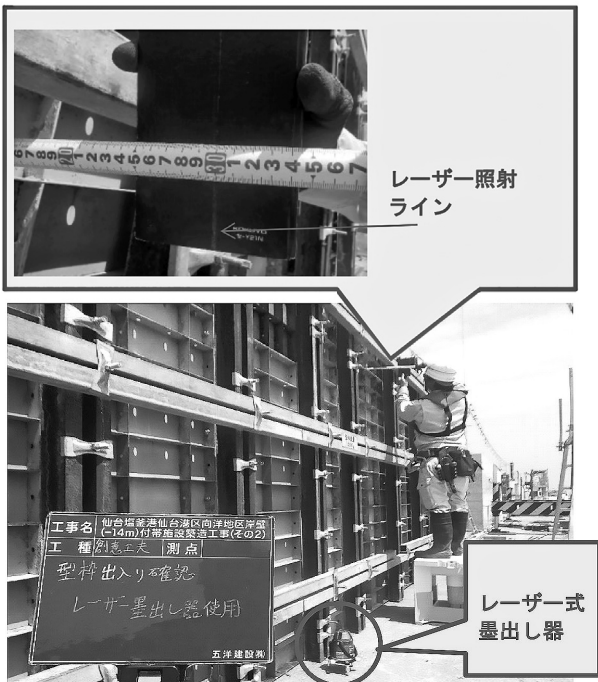
図-2 レーザー式墨出し器による型枠設置確認

上部工コンクリート出来形精度向上策として、出来形管理項目のうち法線の出入りについては「レーザー式墨出し器」を導入し、型枠建込時の天端側の出入り（傾斜）誤差を±5mmで管理した。（図-2）

本設備の導入により、若干のバラつきは生じたものの法線出入りの出来形精度を概ね型枠組立時の管理値に近い±1cmとすることができた。

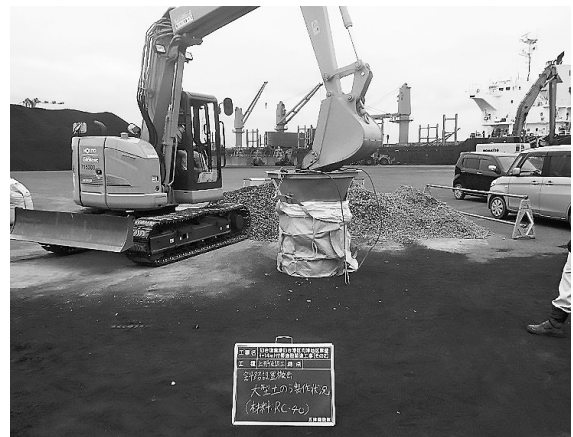
図-3 俊作による土嚢袋作成状況

大型土嚢袋製作に、バックホウ一台でほとんどの作業を完了することが可能な「瞬作」(Netis.No.CG-110026-VE) (図-3)を採用した。これにより、作業員はバックホウのバケットへの取付・取外のみ作業となり、中詰材投入時にバケット近傍での人力作業がなくなり、安全性が向上したうえ、一袋当たりの作業時間は50%程度に短縮したため、効率化も図ることができた。

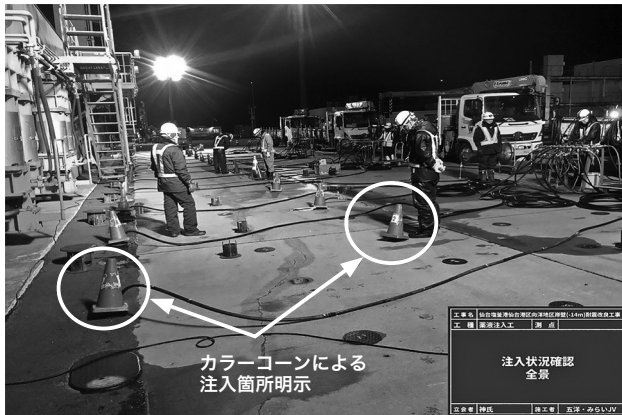
図-2 カラーコーンによる注入箇所明示

薬液注入箇所の明示方法として、注入箇所へ注入ライン番号を記載したカラーコーンを設置することを行った。(図-2) これにより、注入ラインの切り替えレバー操作を行う作業員から注入箇所番号が確認できるため、注入位置・順序の間違いを防止して、所定の品質を確保することができた。

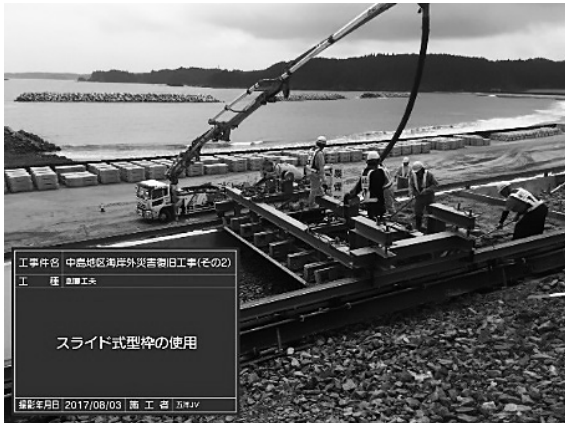
図-1 スライド式鋼製型枠使用状況

坂路工の作業省力化として、レール上をスライドするスライド式型枠（図-1）を採用した。この型枠は現場打ちコンクリートの側枠の他にコンクリート打設足場の機能も付加し、コンクリートの天端均しも円滑に行うことができ、作業工程を約15%短縮することができた。

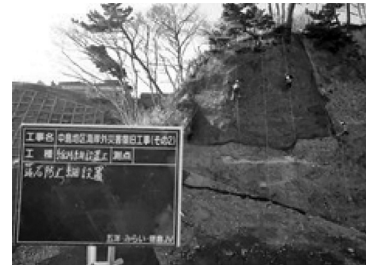
図-4 落石ネット施工状況

落石防止対策として、軽量で耐候性に優れた耐候性ポリエステル製ネット(ECO落石ネット)を使用・設置した。(図-4) これにより、施工完了までの約2年間落石を防止し、この区域での防潮堤施工を無事完了することができた。

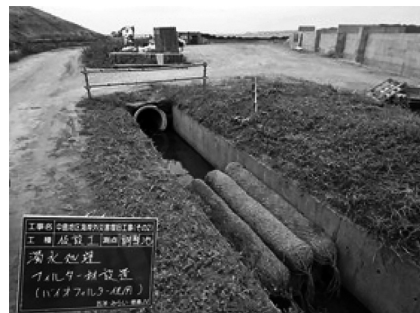
図-5 バイオログフィルター

水替工における排水の濁水対策として、環境配慮型濁水処理フィルター工法であるバイオログフィルター(Netis QS-100035-VE)を設置した。(図-5) この対策により、排水の濁度の低減し、濁水流出を防止することができた。

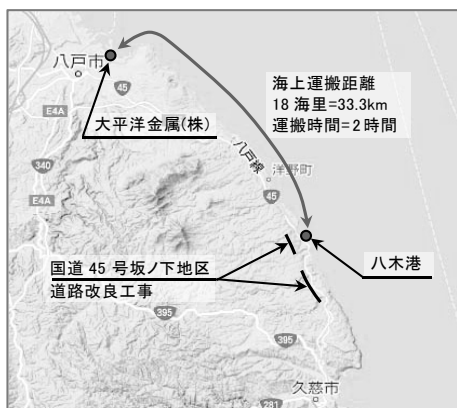
図-2 海上運搬経路

路床盛土材は、久慈市内の販売元が提供する碎石ダストから、八戸市にある大太平洋金属から出るフェロニッケルスラグへ変更した。また、運搬方法は、八戸港と八木港を利用した船（砂利運搬船1,800t級）での海上運搬と、八木港から現場までのダンプトラック運搬との併用とした。なお、八木港と現場の距離は約2km程度であった。

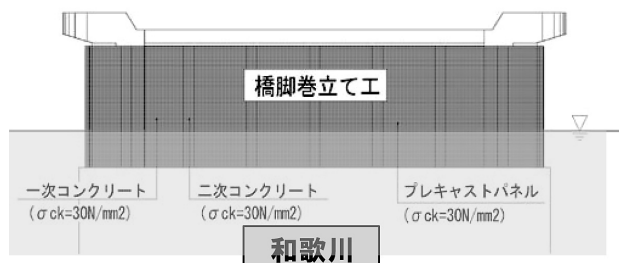
図-1 工事概要図（橋脚正面図）

本工事は一級河川和歌川に架かる老朽化した道路橋（供用中）の耐震補強を目的とし、橋脚柱のコンクリート巻立を行う工事であった。施工条件として河川渇水期内の施工に限定されており、工期短縮を目的として仮締切工を必要としないPCコンファインド工法が採用されていたことから水面以深の水中施工を伴った。（図-1）

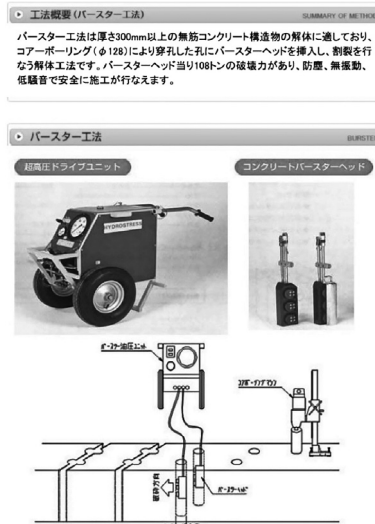
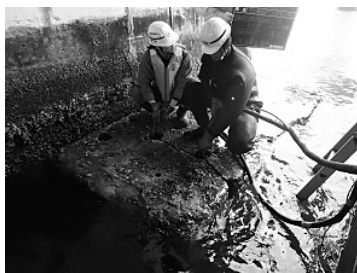
図-3 静的破碎油圧工法 概略図

静的破碎油圧工法は、破碎させるコンクリートにコアボーリングで穿孔し、バスターヘッドを挿入し油圧により割裂させる工法であり、水中施工も可能である。(図-3、4)

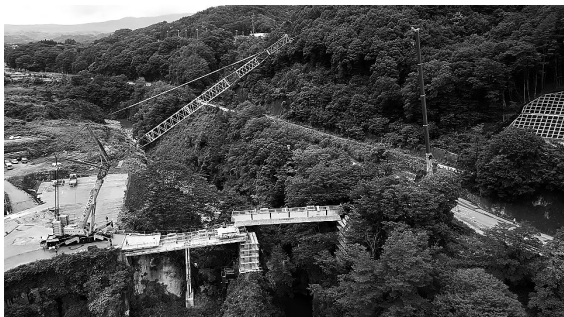
図-2 主桁撤去状況

右岸側2/3の撤去には650t吊りオールテレーンクレーンを使用することとした。

クレーンの大型化により、仮設構台を不要とした。これにより仮設構台の支持杭の打設も無くなり、設置・撤去を含めて工期を70日間短縮することができた。

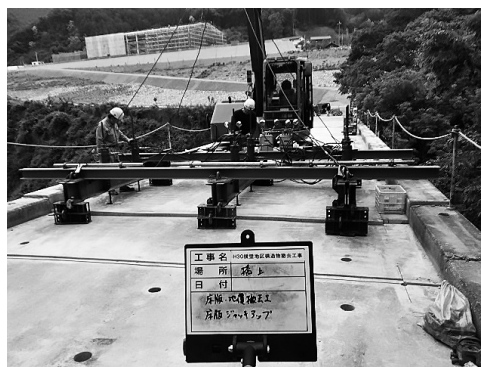
図-4 ジャッキアップ工法

し、隣接する床版を反力としてジャッキアップして桁フランジから引き剥がす工法である。

そこで橋梁点検車を使って桁と床版の接合状態を調査した。その調査結果をもとに施工方法を検討した。桁のジョイント部は添接板で堅固に固定されていたため、この付近のみ床版を残置し桁と一緒に撤去するが、それ以外の部分はジャッキアップ工法で撤去が可能と判断した。これにより狭小かつ高所での人力はつりという危険な作業を無くすことができた。

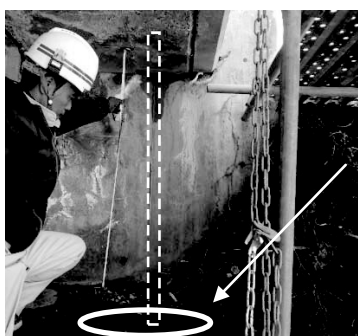
図-3

排水ドレーンの位置を橋梁端部に変更した事に伴い、フレキシブルチューブからの排水が橋台天端に落水する事になり、新たなクラック発生原因となる事が懸念された。

排水ドレーンからの落水

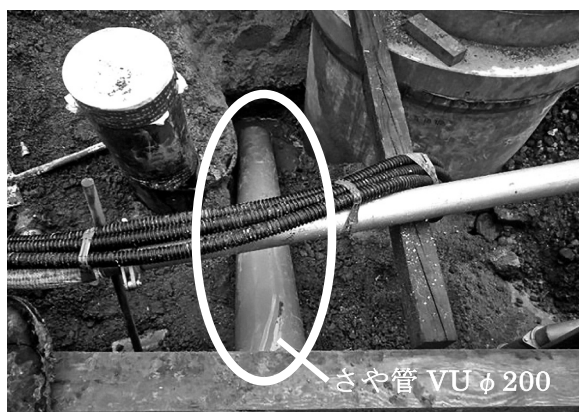
図-3 アンカー用さや管

ポンプ付きの下水2号マンホールと上水道がある。切り廻しのタイミングでφ200のさや管を入れ、口元は土留木矢板の外にだし、配管埋設後にアンカー削孔をしても損傷やトラブルのないようにした。（図-3）

結果、アンカー削孔時に上下水道の埋設管に損傷を与えることなく、無事施工する事ができた。

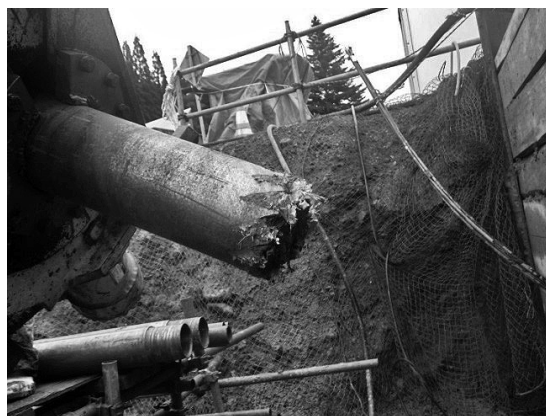
図-4 木矢板用切り刃

土留木矢板をφ135のケーシングが貫通するために、切り刃専用にケーシングをのこぎり状に加工した。最初に切り刃を使用し木矢板をくり抜き、次に削孔用のケーシングに付け替えて2重管掘をしていった。（図-4）

結果、ケーシング径で木矢板を、くり抜くことで背面土の表面流出も最小限に抑えることができた。順調にアンカー施工をすることができた。

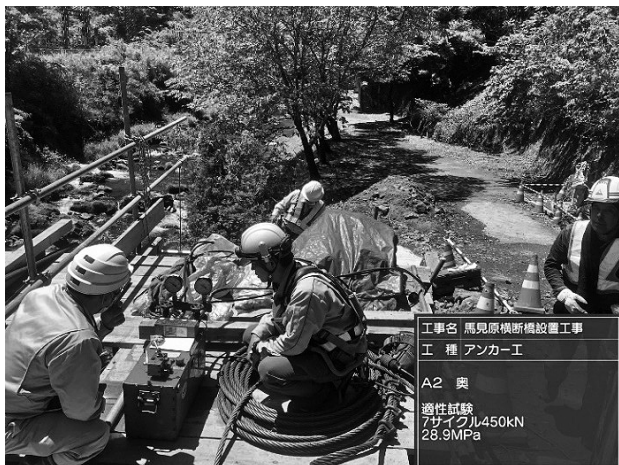
図-3 適正確認試験、アンカー定着状況

試験結果は6サイクルの最大荷重400kNまで確認し、付着力 $\tau a = 0.73\text{MN}/\text{m}^2$ を確認することが出来た。この結果をもとに自由長9.0m+定着長8.0m=アンカー長17.0mを施工する事にした。

また、施工後に適正確認試験を実施し、設計引張り力440PakN/本に対して484440PakN/本（設計引張り力×1.1）を確認、定着して施工を完了した。

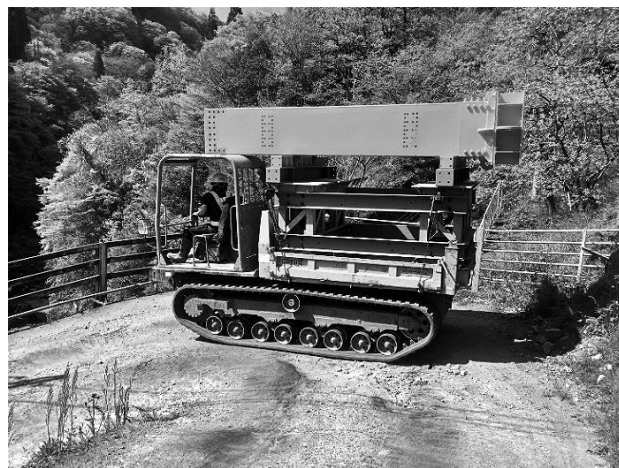
図-4 キャリーダンプ運搬状況

調査の結果、背面搬入路は幅員が3mありキャリーダンプが走行運搬できることが分かった。A2背面施工箇所の近くの資材仮置き場までは3tトラック車の通行が可能であった為、資材仮置き場まで3tトラック車で運搬し、キャリーダンプに積み替えを行い現場へ搬入させることにした。しかし、走行可能なキャリーダンプは3t積までであった為、ケーブルエレクションに使用する鉄塔部材は積載可能な重量に分割改造し、搬入後に現地で地組立を行い組み立てることにした。また、鉄塔部材は分割しても長尺だったため、キャリーダンプに積載用架台を組み立てて積み込み運搬を行った。運搬作業は3日に分けて全部材を搬入し組立作業を行った。また、架設作業終了後は解体、搬出を同じように行った。

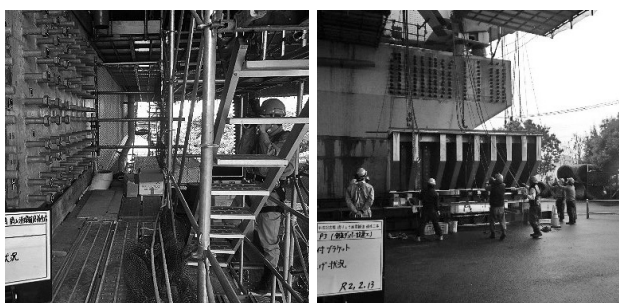
図-3 写真計測・下部工ブラケット地組立状況

課題②：まず、154本のアンカーボルトの正確な製作への反映のため、アンカーボルト先端部と定着根元の誤差（ボルトの傾き）も確認でき、本数の多い現場計測や図面化の誤差を無くす目的で、写真計測（VFORM）による実測を行い、現場定着アンカー位置の図面反映を行った。製作前に反映した図面が現地と一致していることを確認するために鋼板でテンプレートを作成し現地アンカー部との照合を行った。（図-3）

今回の下部工付ブラケットは3分割であり単品での工場製作後に工場で仮組立てを行い同じテンプレートで精度確認を実施した。

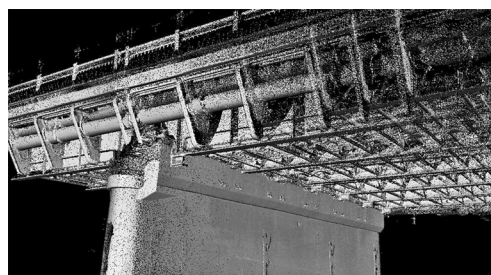
図-5 3Dスキャナによる点群データ

2) 足場がない状況で計測できる方法として、遠隔から非接触で計測可能な固定式レーザースキャナを用いた3次元出来高計測(3Dスキャナ)を実施し、得られた点群データ(図-5)から幅員、主桁・横桁の通り、路面高や主桁下端などの詳細情報を得ることができた。既設主桁上フランジ天端は、コンクリートで埋まっているため、3Dスキャナでは計測できない。そのため、下フランジ下面の高さを3Dスキャナから読み取り、主桁高をプラスして、既設上フランジ高さを算出し、鋼床版縦桁の高さを決めることができた。

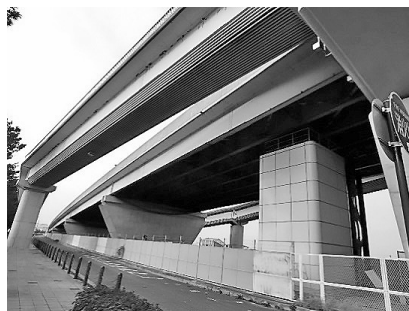
図-1 泉南マリブリッジ

本工事は関西国際空港近郊の海岸沿いに架かる泉南マリブリッジ橋の耐震対策工事である。工事内容は、落橋防止システム設置工、橋梁補修工および塗装塗替工であった。

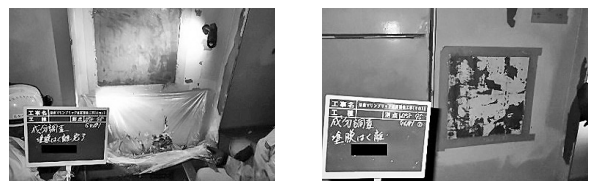
図-3 塗膜成分試験

更に、塗装成分調査を実施し、鉛成分を確認（PCBについては含有無）検出されたため、環境対策の必要性からケレン方法を3種-Aから剥離剤による湿潤方式へと協議変更した。また、協議を行うなかで、費用並びに工期の問題もあったことにより、剥離回数を極力少なく出来ないか検討する必要がある。

成分調査の結果、鉛成分含有により層間剥離問題では無くなり鉛問題になり環境対策を行って既設塗装を剥離する問題が出てきた。(鉛対策)

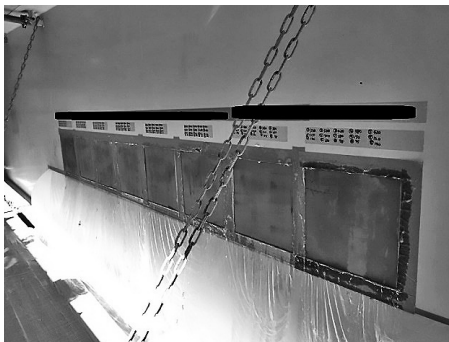
図-4 剥離試験

飛散防止の観点からケレン方法を湿潤式(剥離剤)に変更するに当たり、費用並びに工期問題に対し、塗布回数低減のため、既設塗装(旧塗装系)と相性(浸透)の良い剥離剤を選定するようにした。当現場では、8種類の剥離剤を用いて剥離試験を実施し比較検討した。

剥離試験結果から上塗、中塗と相性にいい剥離剤、下塗と相性のいい剥離剤等があり、どの剥離剤でも3回目では剥離(塗布)で塗膜除去することができた(表-2)、その結果を基に当現場では費用並びに工期、更に環境面や作業性を考慮し、2回剥離(塗布)水系中性タイプの剥離剤を選択し、客先と協議し了承を得た。

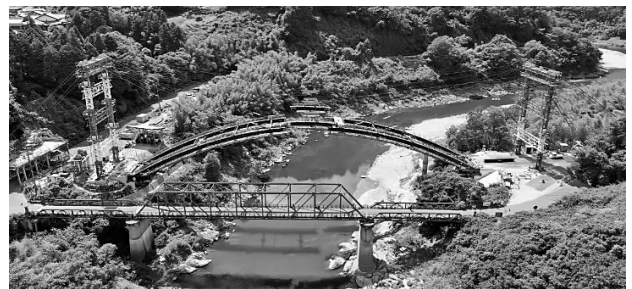
図-1 アーチリブ架設状況

本工事においては、ケーブルエレクション斜吊り工法による架設のため、アーチリブ架設時はステップ毎に高力ボルトを本締めしていく必要があり、累積誤差に留意し各架設ステップで高精度の形状管理が必要となる。また本ケーブルクレーンは、下路式アーチ橋のため、主ケーブル位置がアーチリブより外側に配置されており、斜吊索は

主ケーブル位置より内側に配置されている。ケーブルクレーンや斜吊索にかかる張力に左右差が出ないようにするには、アーチリブを面組して相吊り架設を行う必要があるが、荷取場（図-1の左側のヤード）側であるA1橋台から架設するアーチリブは先行して施工済みの斜吊りワイヤーを乗り越えることが物理的に不可能である。そのため、荷取場側の斜吊索を設置した後は、アーチリブ閉合まで単材架設となり、ケーブルクレーンおよび斜吊索に左右差が生じることで、架設桁のねじれ等の立体的な誤差が発生する。架設時には、その誤差を確認しながら調整していく必要がある。

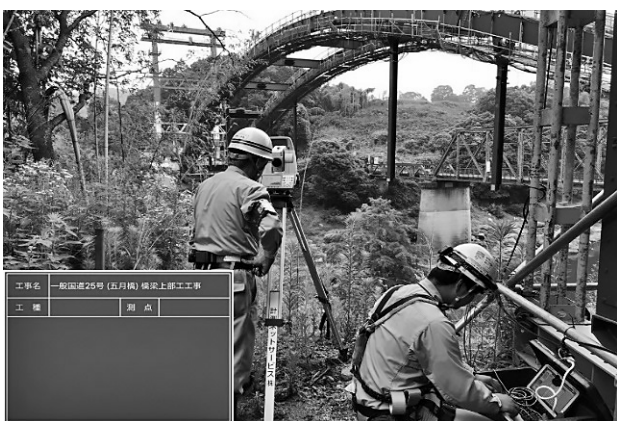
図-3 自動視準型 3次元計測状況

3次元計測により、各ステップ毎における桁のねじれ等の把握ににくい立体的な誤差を高精度に確認できた。また誤差調整を各段階毎に行う事

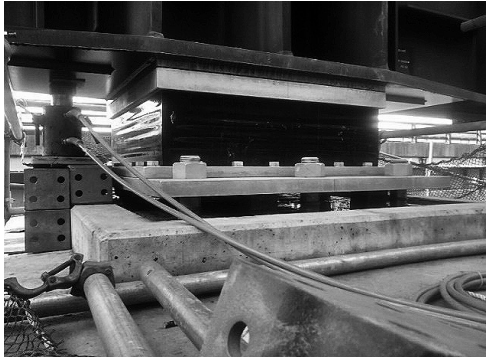
図-2 橋脚上ジャッキアップ設備

- ① P5、P6橋脚上の鉛直ジャッキで主桁をジャッキアップして仕口角度を調整する。
- ② 落とし込みブロック(J26～J28)を架設する。この際、J26の接合を先行し、J28はセッティングビームで仮受けする。
- ③ 主桁(J28～A2)を送り装置を使用してA1方向へ移動し(20mmセットフォア)、主桁の仕口をJ28の添接板に挟み込む。
- ④ セッティングビームを使用して角折れを調整し、J28を接合する。

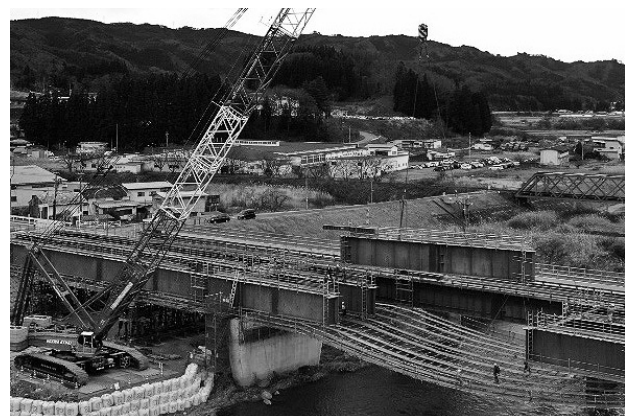
図-5 落とし込み架設状

上記の架設工法(図-4、図-5)を採用したことで、本工事では約半月工程を短縮し、年内に桁の架設を完了した。山形では1月から積雪量が増加する傾向にあることから、この工程短縮は非常に効果的であった。さらに、流水部に仮栈橋や杭基礎ベントを設置しない本工法では、河川内での設置作業や増水が発生した際の災害リスクを回避できたという点でも効果的であったといえる。

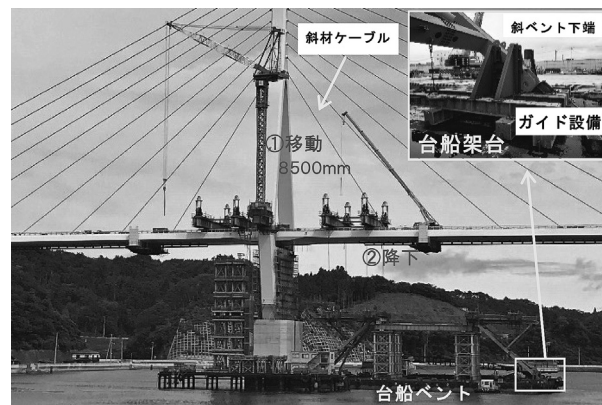
図-3 中央径間解体状況

斜ベント直下には橋脚・防舷材があり、台船設備が寄せられないため、吊り下げ設備で主塔から離脱したあと、台船上に搭載できる位置まで移動する必要があった。台船への搭載を考慮すると移動量が多い方が防舷材からのクリアランスが確保

され搭載は安全側になる。しかし、橋面上では斜材ケーブルがあり、吊下げ設備の移動量には制限があったため、台船搭載可能位置と係留位置の双方を考慮し、ケーブルまでのクリアランス370mm(移動量8500mm)まで移動させた。(防舷材と台船のクリアランスは1800mm)

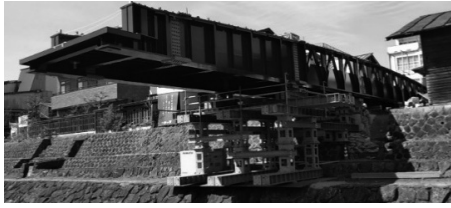
図-3 B1ベント

B1ベントを設置する左岸護岸は野面積みの石積みであったため、ベントの必要地盤支持力が $50\text{kN/m}^2$ 程度まで低減するようベント構造を検討し、護岸天端に空洞がないか地中探査用電磁波レーダーで確認した。現場施工時はステップ毎の施工前と後にベントの沈下の有無を確認し慎重に作業を進めた結果、護岸に異常が発生することなく完了した。（図-3、4）

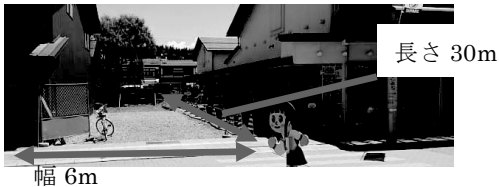
図-5 施工ヤード

- ② 送出し設備は、軽量の設備に配慮した。後方台車は、逸脱防止ガイドローラー付きの150kNヒルマンローラー 2台を連結し、500kNクレビスジャッキと組合せた。B1ベント上の仮受点は、500kNチルトタンクを採用した。その結果、狭隘なヤードで近接する店舗に影響なく設備の設置・送り出しができた。(図-5、6、7)

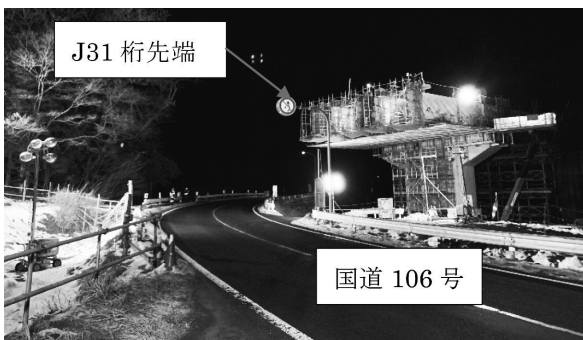
図-3 J30～J31ブロック架設完了後状況

当初は張り出し桁の根元にあたるP5橋脚部で桁のジャッキアップをすることにより、鋼桁ブロック先端のJ31部の仕口が上向きになることを想定して解析を実施したが、先端のたわみ量が想定よりも大きく、数十mm程度ジャッキアップをただけでは、桁先端の仕口が上向きになるまでには至らず、その状態のまま次の鋼桁ブロックを連結した場合には、鋼桁がA2橋台へ突っ込んだ状態となってしまうことが判明した。

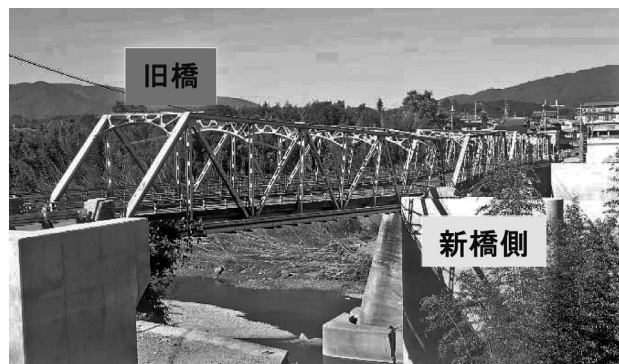
図-2 旧恋野橋崩落状況

旧恋野橋は本新設工事の完了後、別途工事で解体撤去される計画であったが、本工事着手前の平成30年11月に豪雨による河川増水の影響で、河川内のP2橋脚基礎下面が洗堀され、上下部構造が上流側（新橋側）へ約2m傾き崩落の恐れがあったため、即座に通行止めとなった。

これにより、新設橋梁の早期完成と開通が求められたが、新橋施工中における旧橋の傾きの進行および崩落リスクが懸念されたため、施工中の安全確保を最優先に旧橋撤去後、新橋の施工が余儀なくされた。（図-2）

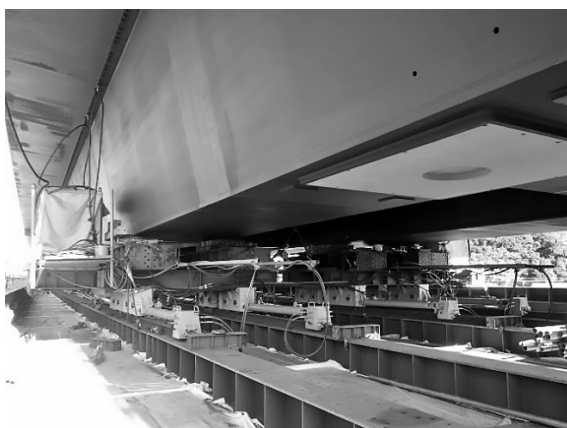
図-2 クレビス付き油圧ジャッキ

送出し設備として、送出し速度が最も速く、時間制約のある送出し架設において多く採用されている自走台車と油圧式送出し装置を併用した送出しを計画していた。しかし、送出し桁を自走台車にて連続的に送出し作業を行う一方で、橋脚上の送出し装置で盛換え作業を行いながら送出し作業をする組合せは困難と考えられた。また、自走台車は方向修正の少ない直線送出しに適しており、本橋のような曲線送出しの場合、レール面との摩擦力が減少することで台車が空転することや、反力バランス調整を伴う盛替え作業などで多くの時間がとられることが懸念されたことから、重量台車の前後にクレビス付き油圧ジャッキを取付け、到達側のP2橋脚には駆動シンクロジャッキを配置により、ジャッキ設備の盛替えロスを省略した効率化施工で課題を克服した。

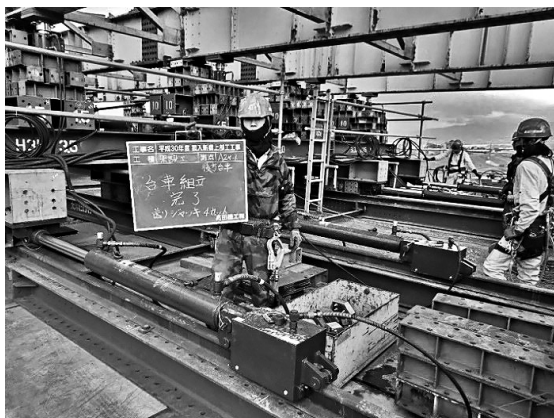
図-2 桁送り出し（台車）

各支点（橋台2基・橋脚2基・台車1基）に全て4基ずつ送りジャッキ（押し50t・引き20t）を設けることにより、桁送り出し時の水平力に対して安全かつ安定した作業計画となる。（図-2、図-3）

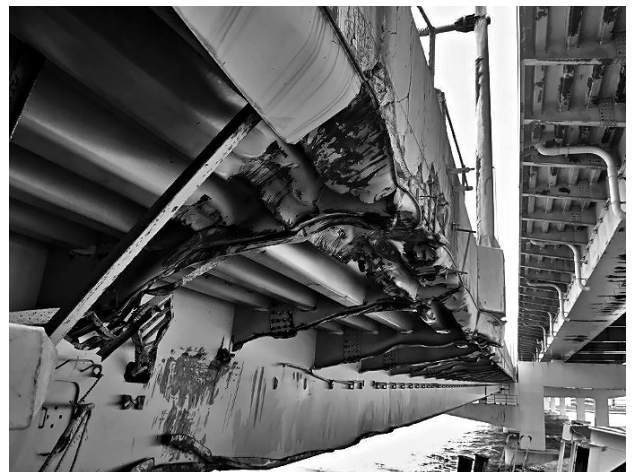
図-2 主桁、鋼床版損傷状況

応急復旧工事の検討では、事故による主桁断面欠損を考慮した強度計算を行った結果、死荷重では問題無いものの、活荷重分の耐力は無いことを確認した。また支承も上下沓が分離していた。

応急復旧方法は図-3の通り、変形がない箇所から高力ボルトを介して当て板に応力を伝達する構造とした。また、変形部との干渉を考慮し、ボルト継ぎ手部にフィラープレートを使用した。支承は、治具を作製し破断したセットボルトの代替えとした。

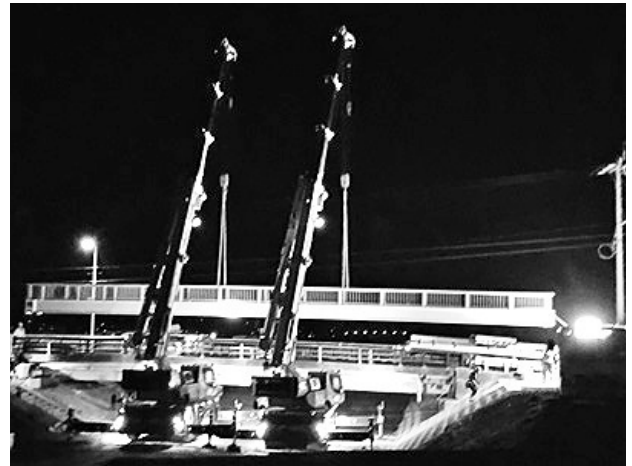
図-3 相吊りによる一括架設状況

また、工場内で一体化させる構造に変更するにあたり、架設方法についても検討を行った。工場溶接することにより桁長が26mとなったため、輸送はトラックから、ポールトレーラーに変更し、工場から現場までの輸送は問題なく走行できるか確認した。架設時は50t吊りラフテレーンクレーンでは、工事用道路の幅が狭く通過することが出来ないため、2台の25t吊りラフテレーンクレーンを使用し、相吊りで架設を行った。(図-3) また、架設用吊り金具を工場溶接すると、架設後に撤去、塗装する必要があるため、強度上問題ないことを確認の上、高欄からナイロンスリングをまわして吊り上げた。一括架設を行うことにより、現場での作業時間を少なくし、交通規制時間を当初計画の延べ12時間から2時間に短縮することが出来た。

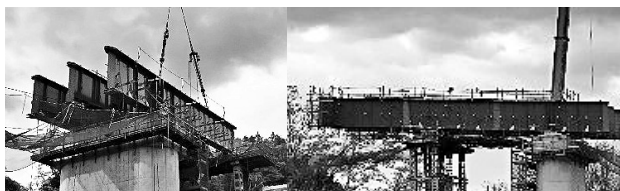
図-4 架設作業状況

桁架設は第1回目の架設後、第2回目架設後さらに終点側に到達後に橋軸方向の支承のずれ量を計測したがいずれも2mm以内のずれ量であり、全架設終了後も同様であったため、主橋体の移動対策としては、目的を達成できたものと考えている。また、固定に使用したアンカーボルトについては、サンドル材を取り外した後に撤去し、杵座に用いられる無収縮モルタルにて補修・埋め戻しを行った。図-4に架設作業状況を示す。

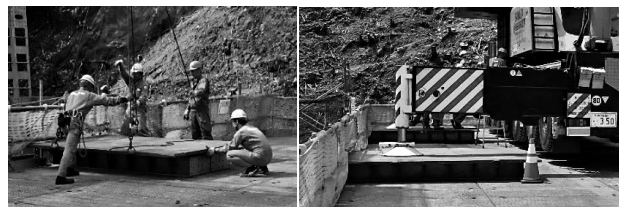
図-5 アウトリガー位置補強

具体的な方法は、覆工板の長辺（2m）を受けている主桁に荷重がかかるように覆工板の上にH鋼（300×300×3000）4本を並べ、その上に敷鉄板（1500×50×3000）を置いてアウトリガー反力を分散させることとした。栈橋の剛度から耐力を得られる事が強度計算上確認されたので、当該資材を用意しクレーン組立に際しアウトリガー位置に配置し架設作業を開始した。A2橋台に到達する架設は、主桁3ブロックの地組立桁で最も厳しい作業半径及び吊り荷重であったが、無事に架設することができた。また、栈橋・覆工板の点検を行い、損傷のないことを確認した。図-5にアウトリガー位置の補強状況を示す。

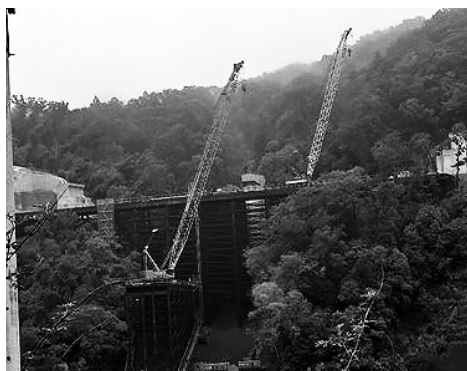
図-3 仮栈橋のクレーン使用状況

1) 限定された搬入場所からの搬入対策として、120t吊クローラークレーンを全工種で使用できるように下段栈橋へ配置した。重機械類や鋼桁部材の搬入やその他、資・機材の搬入はこの120t吊クローラークレーンにより行った。下段栈橋のクレーンにて、上段栈橋へ鋼桁架設時は120tクレーンを、杭基礎施工時は70tクローラークレーンを組立て施工した。

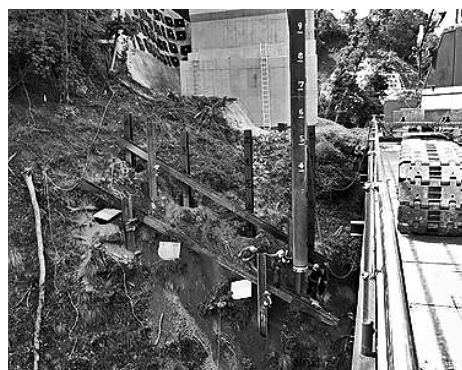
図-4 ベント基礎杭の施工状況

3) P1施工用拡幅部の仮栈橋は、ベント基礎杭

の施工が完了した時点で、ベント基礎杭施工で使用した70t吊クローラークレーンにて鋼桁架設に先立ち撤去を行った。

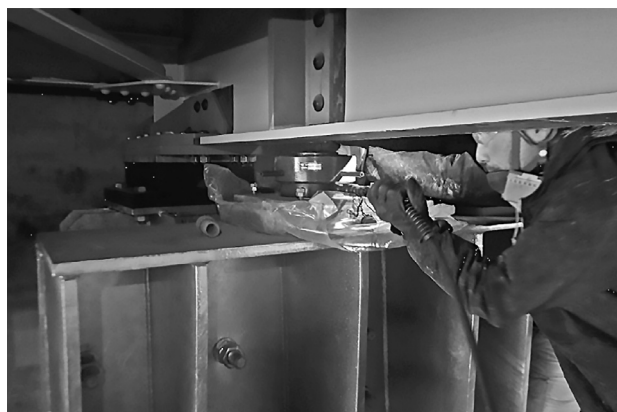
図-4 ジャッキダウン

支承取替の順序は、可動支承側から取り替えを行い、既設鋼製支承の拘束による主桁の残留応力の開放によって生じる変位を可動支承遊間で吸収できるようにした。残留応力の開放による変位はジャッキダウン時を行った際2～3mm程度の変位が可動支承に生じたが、支承許容移動量の範囲内であり橋梁構造の健全度に影響を与えるものではなかった。

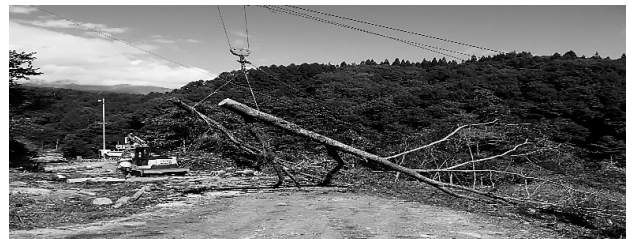
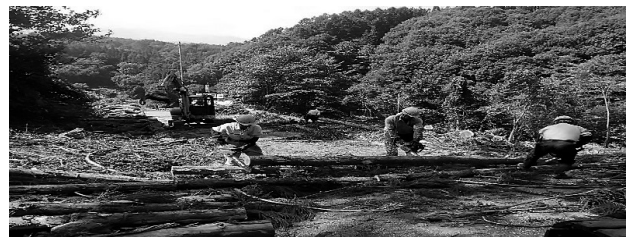
図-5 伐倒した立木を索道で運搬 平坦な荷取場で玉切り

かな為、荷取場付近にタワーを建てるか、立木の上部に登り本線ワイヤーを張るかどちらかになり、索道使用期間、タワー仮設の費用など検討し、荷取場近くの胸径60cmの立木(唐松)をアンカーとし、その立木を後方3方から控えをとり固定することで解決した。そして、一番の問題点であった、④平坦な荷取場の確保は、伐採計画を地権者に説明する中で、地元住民及び道路管理者と協議を重ね、市道を終日通行止めにする事により道路上を荷取場とする事で④の問題解決に至った。⑤の問題は、安定計算上はOKであっても、実際に重量物を吊れるのかを確認する荷重試験(定格荷重2.0t×1.25安全率=2.5t)を行って安全確認し索道架設の竣工となった。

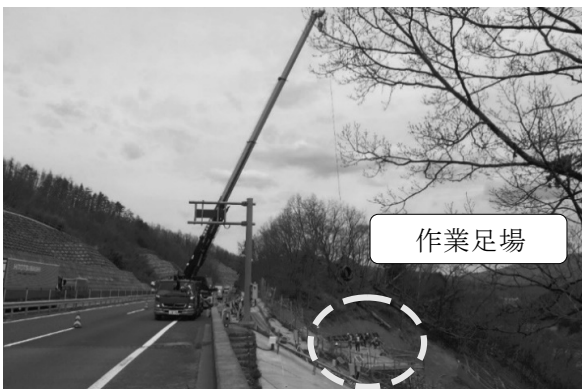
図-3 高速道路上からの資機材搬入

高速道路上からの資機材搬入が可能となったことにより、既設索道を用いた削孔機運搬を想定した場合の横方向の移設用足場工の設置撤去に必要とされていた約30日間の施工日数が不要となり、工程の大幅な短縮が図られた。(図-3)

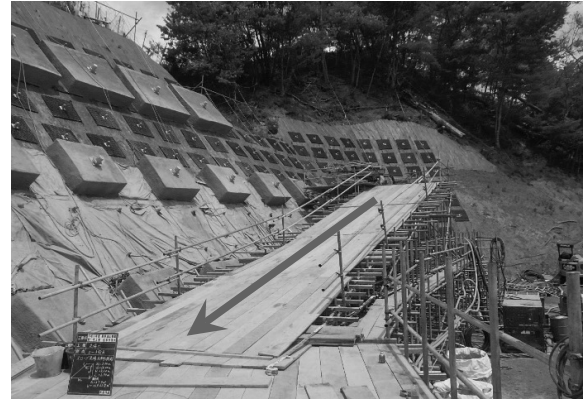
図-4 移設用 スロープ足場

また、高速道路上からの削孔機械搬入後の段下げ等の下方への機械移動時には、高速道路上からの移動式クレーンや索道架線も届かないため、スロープ足場の設置により移設を行った。(図-4)

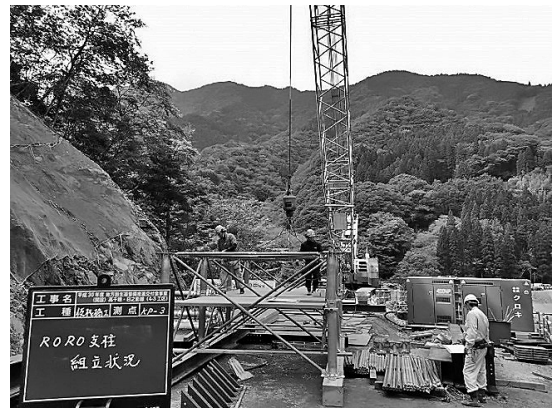
図-4 RoRo支柱組立状況

このRoRo工法は、大きく分けて【下部工・RoRo支柱・上部工】の3つの工種に分かれ、下部工については従来どおり、ダウンザホールハンマーにて削孔を行い、H形鋼を建込み充填コンクリート打設という流れで施工を行うが、従来と違うところは、建込むH形鋼が短く高所作業とならない所である。下部工が終わると、地組で組み

立てたRoRo支柱部を、下部工に積み上げていき、ブロック毎にボルトにて連結していく物で作業員は、ブロック内に設置されたハシゴを上り作業床で作業を行う為、作業性に優れ転落の危険リスクも低減できるメリットが大きかった。

何より、高所での鋼材穴あけ作業や取付け作業が激減した事により、効率的かつ安全に施工を行うことが出来た。支柱内に専用ハシゴが設置している為、完了後のボルト緩み等の点検作業においても優れていることを身をもって感じた。

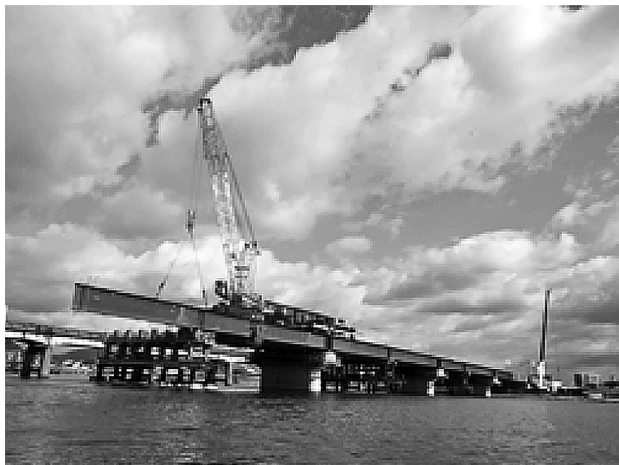
図-2 トラベラクレーン張出し架設状況

1 非出水期内での架設施工数量の変更ができないため、仮設備施工数量に着目し、①仮栈橋の設置・撤去作業、②全面吊り足場の設置・撤去作業の削減を行うこととした。その結果、当初計画の両岸仮栈橋上からのクローラクレーンベント工法から、仮栈橋を不要とするトラベラクレーンベン

ト工法（片押し架設）に変更を行った。これにより、A2側へ架設が到達するまでの期間の確保ができ、A2橋台下部工事との同時施工が可能となった。

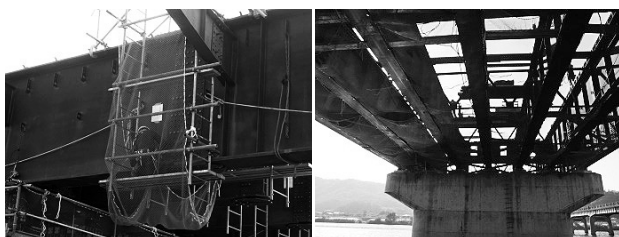
図-3 添接足場・ラッセルネット展張状況

架設時の墜落や落下物対策としては、各主桁間にラッセルネットの展張を行った。

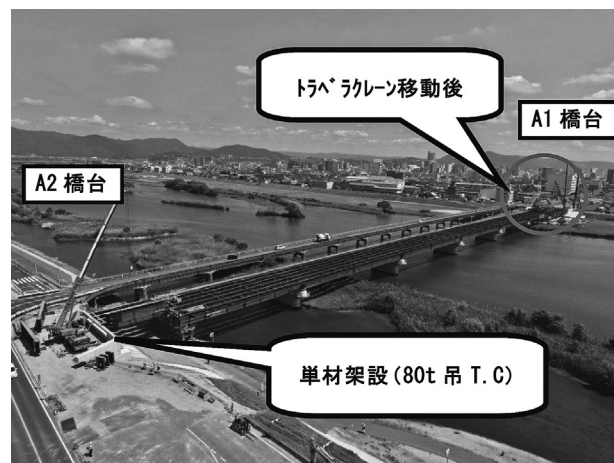
図-4 A2側単ブロック架設状況

A2橋台の引き渡し時期を3月下旬と予定していたが、下部工工事発注後に行った工程調整の結果、A2橋台の引き渡し時期が5月中旬まで遅れ、架設後のトラベラクレーン後退によるベント設備解体期間を考慮すると非出水期内に施工完了が不可能であることが判明した。この問題への解決策として、A2橋台部の最終架設ブロック（J28～S2）の架設を残した状態にて、トラベラクレーンを後退させ、A2橋台完成後にA2橋台背面よりトラッククレーンにて単ブロック架設を行う工法に変更した。また、河川内に設置予定であったB8ベントが陸上部（J28付近）へ位置変更することで、B8ベント基礎杭の施工期間の削減にも繋がった。この結果、クリティカル工程であるトラベラクレーンによる作業を休止させることなく、残作業における工程期間の確保を行った。

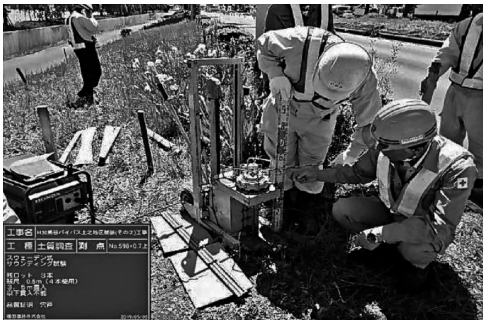
図-3 サウンディング試験の様子

上記条件を前提とした現地調査の結果、各種条件をクリアした歩道側への移設は困難であったが、中央分離帯側については、土質条件を満たしていること、その他の標識や照明灯等の競合物件が無いことなどから、移設可能であることがわかった。

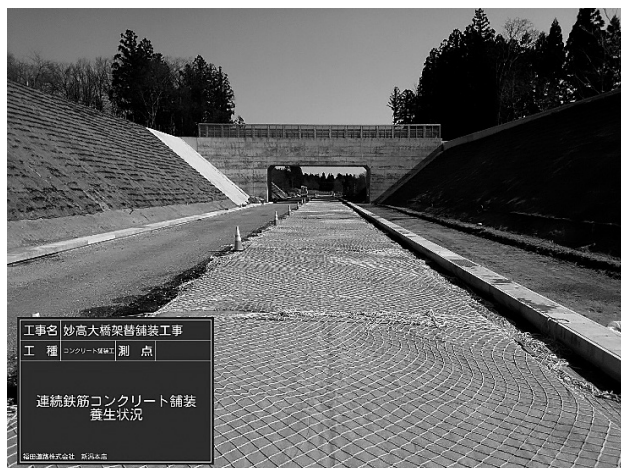
図-3 コンクリート養生保温シート使用

しこの場合、外気温が氷点下になると凍結が発生してしまいます。また、養生中のコンクリート温度が5℃以下となってしまう懸念がある。対策として、通常のマットに加え断熱性と保温・保湿効果の高い保温シートを使用した。更に、鉄筋組立後の降雨・降雪が予想されたことから、鉄筋の防錆対策・上層路盤の養生として全面に保温シートを設置した。実際、鉄筋組立後に降雪があったが鉄筋・上層路盤の品質に影響なくコンクリート舗装を迎えられた。

4月3日よりコンクリート舗装の施工を開始した。コンクリート温度・保温シート内の温度・外気温を同時に測定した結果、表-2の通り外気温が氷点下の場合でもコンクリート温度・保温マット内温度は5℃以上を確保できた。コンクリート版ひび割れ発生抑制効果について施工半年後にコンク

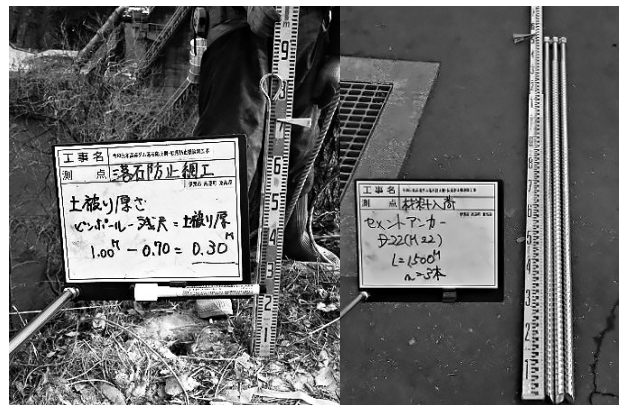
図-1 土被り部厚さ検測と使用アンカー

対策として事前の試験削孔を行い、支持岩盤までの土被り厚さを計測した。標準アンカー長L=1.0mに土被り厚さ0.3mを加算し、L=1.5m(≧1.3m)のアンカーにて施工を行った。

設置後、確認試験にて必要耐力を確認した。

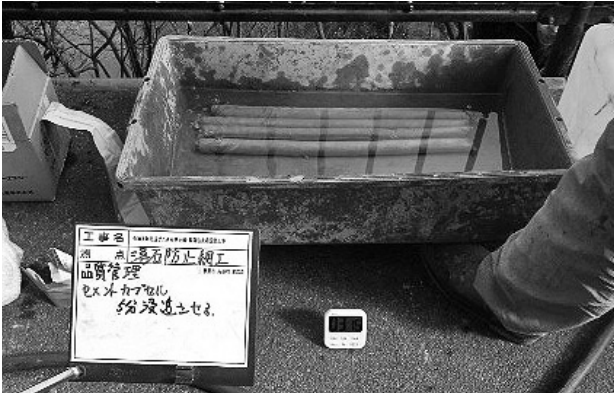
図-2 カプセル浸漬状況(キッチンタイマー使用)

実際に浸漬されたセメントカプセルからモルタルを取り出し、供試体を作成した。所定強度(24N/mm<sup>2</sup>)以上を確認し、アンカーの品質確保に繋がった。

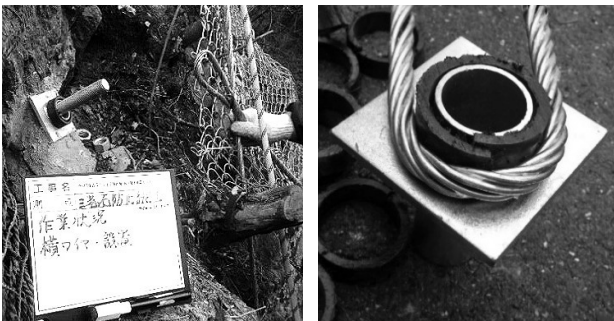
図-3 ポリエチレン管取付け状況  
鋼製パイプφ32mm、ポリエチレン管径38.1mm

落石発生時等にワイヤロープが張られる際、端部の巻き付けグリップがアンカー頭部鋼製パイプとの摩擦により破損する恐れがあるため、鋼製パイプの間にポリエチレン管を挿入した。

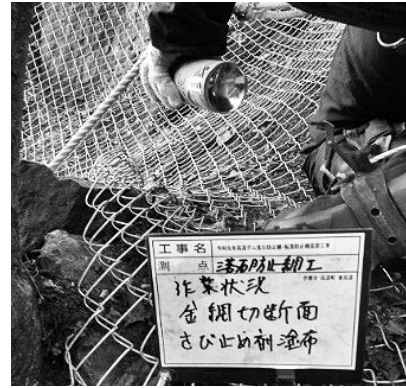
図-4 亜鉛メッキ菱形金網切断部の防錆

特にワイヤロープの切断面は巻き付けクリップに隠れてしまい維持管理が困難である。(劣化が分かりづらい。)切断面の錆止め実施によるライフサイクルの向上に努めた。

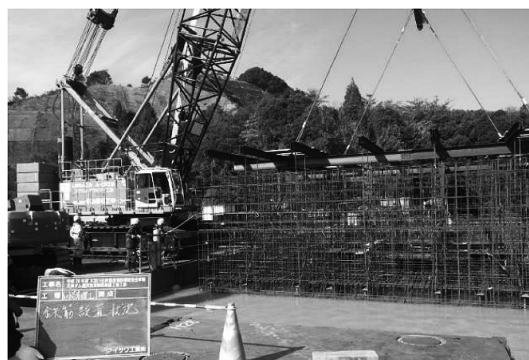
図-5 組立鉄筋据付状況

上記の施工方法で組立鉄筋を設置して測定した結果、据付誤差は平面的に見てX軸方向2mm、Y軸方向0mmに収まり、規格値を十分満足するものとなった。また、作業期間については、鋼製定規枠の設置に2日、油圧ジャッキの設置に1日及び設置前の準備（試し吊り等）に3日を要したものの組立鉄筋の設置は1日で完了した。

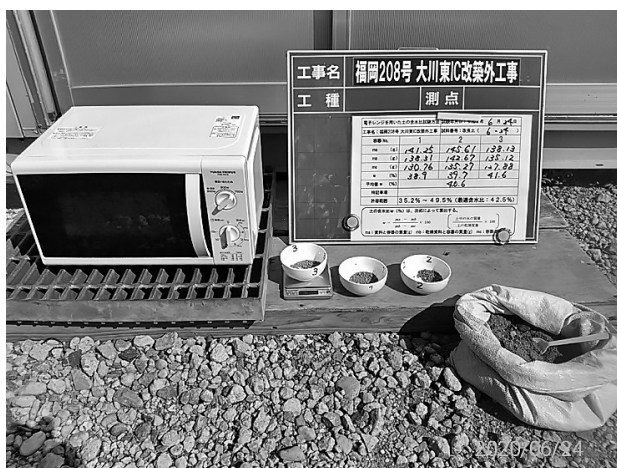
図-3 電子レンジを用いた土の含水比試験状況

これにより土材料が締固めに適した含水比の範囲内であるか確認し、締固めに適した土材料である場合はそのまま使用し、低含水比となった場合は散水、高含水比となった場合は現場風乾を行うことで常に最適含水比に近い土材料を使用することができるため盛土施工の品質向上へつなげた。

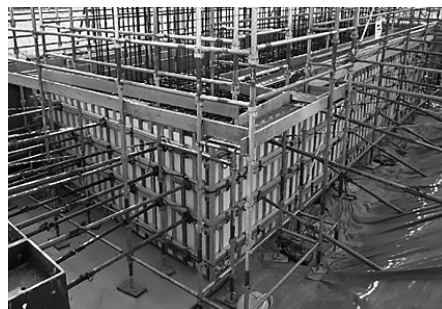
図-2 発泡スチロール設置状況

①底版コンクリートのひび割れプロセスは、内部温度が上昇しコンクリート表面との温度差により生じる内部拘束ひび割れである。温度解析では中心部の温度が約50℃に達する。しかし、表面温度（外気温）は10℃前後であるため40℃程度の温度差があり内部拘束ひび割れの原因となる。この工夫として、底版コンクリート打設後の養生中において温度ひび割れを抑制するため、型枠全外面に熱伝導率が合板比の4分の1である発泡スチロールを設置することにした。これにより表面部の温度降下を緩やかにでき、内部との温度差を小さくできる効果がある。

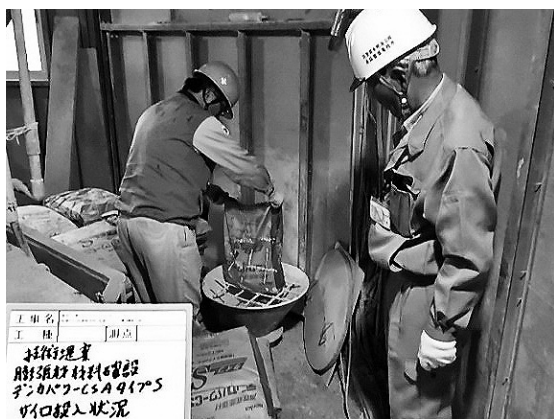
図-3 膨張材投入状況

② 堅壁コンクリートのひび割れプロセスは、コンクリート打設後の温度低下に伴い収縮する自由変形が、底版コンクリートなどの外部の拘束体に阻害され発生する、外部拘束ひび割れが原因となる。収縮を抑えるために今回は膨張材の添加を検討した。再度、膨張材を添加した場合の温度解析を行った。この結果、A1橋台は1.06、A2橋台は1.02であったため、いずれの橋台も目標の1.0以上の結果を得ることができた。

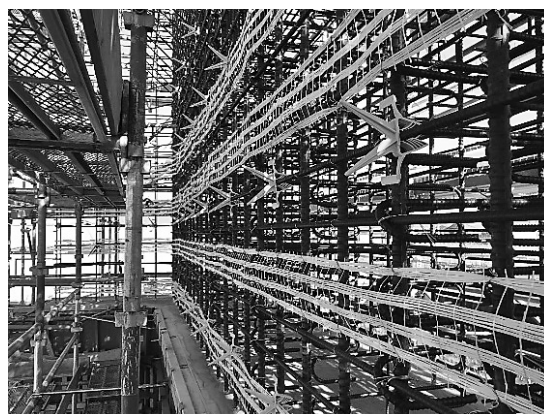
図-4 ハイパーネット設置状況

埋土により湿潤が保てる底版コンクリートと異なり、堅壁は長期間において気中に露出するため乾燥ひび割れの発生が懸念される。露出面のひび割れはコンクリートの中性化と相乗し鉄筋の腐食など、コンクリートの耐久性低下に起因することになる。よって、ひび割れ低減材であるハイパーネットを設置することにした。ハイパーネットは鉄筋に帯状に緊結し、面的に補強することで、仮にひび割れが発生してもこれを過大にならないように抑制する効果がある。

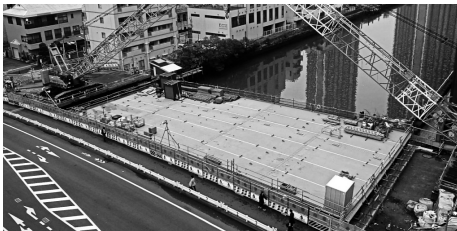
図-4 後期施工 桁架設状況

また、前述したとおり当現場は、工事期間中の道路交通を確保するため前期と後期の2期に分かれての施工であり、前期施工完了後は交通開放をした状態で後期桁の架設を行い(図-4)、前期施工と後期施工の接続部を鋼床版の落とし込み架設で閉合する。工場製作では前期・後期の桁を別々の時期に製作するため、橋全体としての取合いを仮組立てにおいて確認することが出来ない上、接続部の架設時は前期施工範囲が交通開放されているため、桁の変形挙動が前期・後期の継手接続を困難にし、品質出来形に影響を及ぼすことが懸念された。

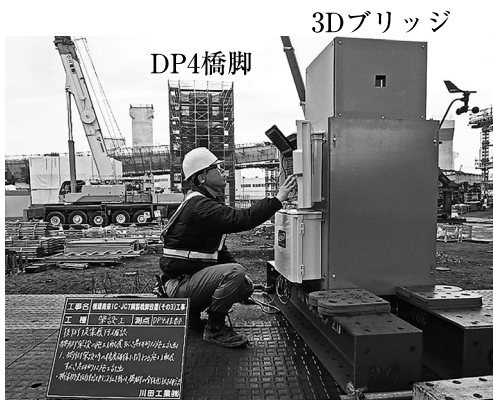
図-2 3Dブリッジによる計測状況

- ① 架設する度、柱ジョイントを溶接する度に計測しなければならない形状計測に、「橋梁桁自動計測システム (3Dブリッジ)」を用い、形状計測の効率化を図った。

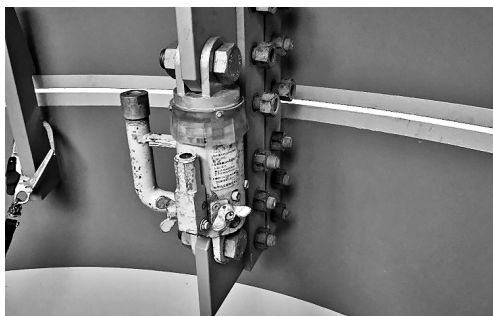
図-3 柱建入調整治具「建治君」

- ② 計測結果をふまえ、柱部材架設時に調整しやすいように「油圧式柱建入治具 (建治くん)」を採用し、微調整を行った。

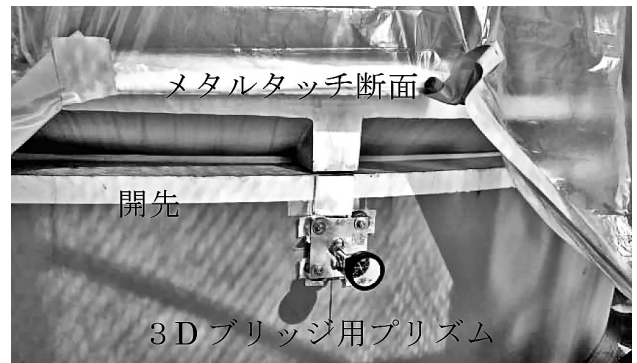
図-4 開先部メタルタッチ断面

- ③ 計測結果をふまえ、柱ジョイント溶接時に形状をコントロールしやすいように、各柱ジョイント開先部にメタルタッチ断面を4箇所設けた。

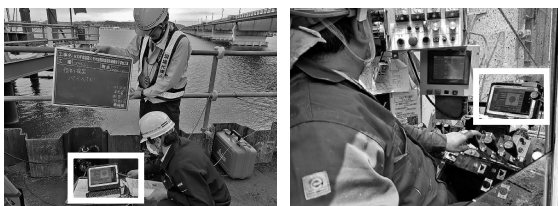
図-5 パイルナビ使用状況(1)

ノンプリズムトータルステーションを用いて杭の位置を自動で計測及び算出を繰り返し行い、杭の偏芯量と傾斜を数値化することができる。その結果は、職員用モニター及び杭打機オペレーター用モニターにリアルタイムに表示され（図-5）確認することができる。その表示をもとに、偏芯及び傾斜を修正しながら杭の沈設作業を行った。

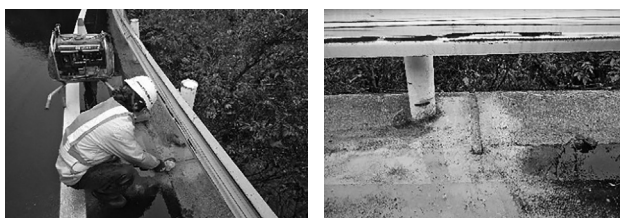
図-4 (ガードケーブル基礎部排水溝作成)

既設のガードケーブル基礎部が逆勾配のため降雨時に雨水が路面に溜まってしまうので、ガードケーブル基礎部のコンクリートを溝状に削孔して雨水を排水出来る様にした。（図-4）

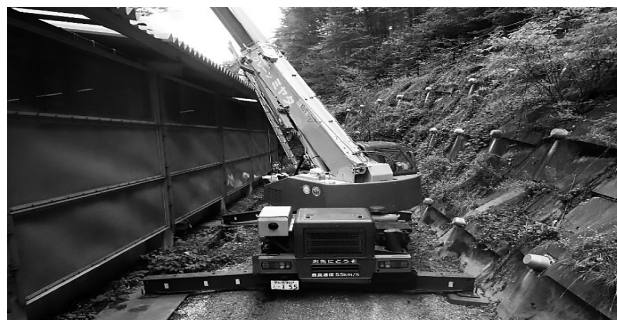
図-2 (5tクレーン設置状況)

資材の搬入には、構造物の立地条件上、施工箇所が荷上げ位置から遠い部分にあるため、資材の保管場所は出来るだけ施工箇所の近くに作りたかった。当初25t級のクレーンにより起点側道路からの荷上げを考えていたが、スノーシェルター屋根の起点側に転落防止の柵があり、高く上げられても遠くへの資材搬入は困難であることがわかった。そこで、スノーシェルター横のスペースが幅約5m有ったので、水路に敷鉄板を設置し碎石を敷き均して搬入路を作り、25tより機械幅が狭い5tクレーンを設置、少しでも施工箇所に近い位置から荷上げができるようにした。(図-2)

その結果、25tでは起点側10～15mまでしか届かない所を最大24mも伸ばすことができ、人力運搬の距離を短縮できた。修繕開始時は施工箇所が近かった為、既設屋根材を撤去～新設屋根材の施工、運搬を1枚ごとに行っていたが、施工箇所が遠くなるにしたがって施工時間が減少してしまうため、作業効率の改善として人員を増やし施工班を「張替施工班」と「運搬班」の2班に分かれて作業を出来るようにし、少し離れた施工箇所には、独自に作製した台車を用いて、人力運搬の作業効率を上げると共に、屋根材の破損に細心の注意を払い、資材の品質確保に努めた。(図-3)

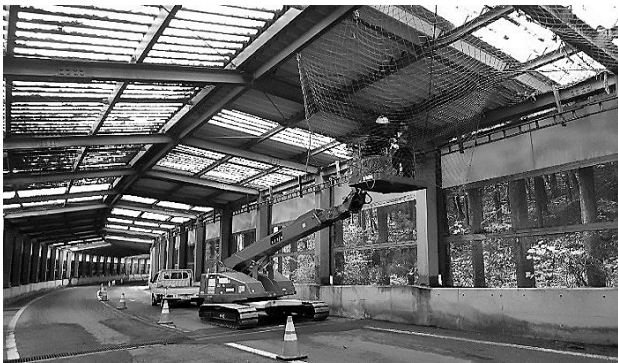
図-4 (高所作業車(クローラ型)作業状況)

次に、シェルター内の仮設安全ネット設置時には、通常のトラック型高所作業車は、移動毎にアウトリガー設置のために運転手の乗換えと設定・解除で時間を要するが、クローラ型だと作業バケット内で車両の移動が操作できる(図-4)ので、作業性が向上し、効率よく施工することができた。

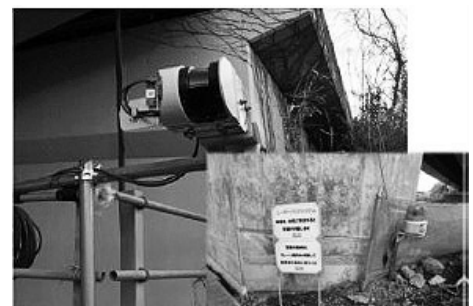
図-2 レーザーバリア

高速道路に近接してのクレーン作業が多いため安全距離として高速道路桁もしくは盛土法肩から2m離隔を取った位置にレーザーバリアシステムを設置した。高速道路近接時に警報音と回転灯で運転手及び作業員に知らせることで、接触を防止した。さらにヤード敷鉄板上にレーザーバリア範囲をラインで明示することで、危険範囲を見える化し、離隔に余裕を持ったクレーン作業に努めた。

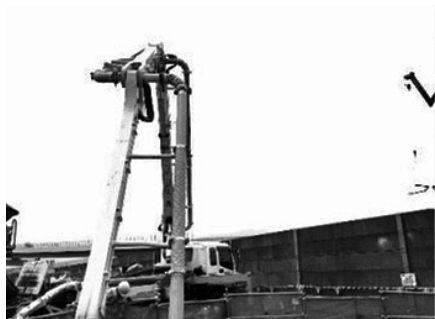
図-3 ポンプ車配管防護

高速道路の防音壁を超える高さにポンプ車のブームがあがるため、ポンプ車の配管やジョイントからコンクリートが飛散することがないように、

配管及びジョイントの全体を防護材で覆うことで飛散を防いだ。防護材はマジックテープで脱着可能なタイプにし、作業前点検が容易にできるよう工夫した。

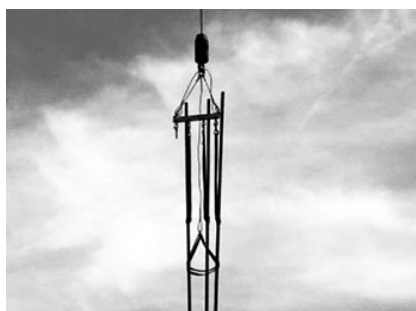
図-4 玉掛けの二重化

高速道路走行車両よりも高い位置でのクレーン作業が多数あるため、玉掛治具の点検を確実に実施するとともに、玉掛けの二重化を実施した。常に二重の玉掛けとすることで、高速道路への吊荷落下リスクを低減し、第三者災害を防ぐことができた。

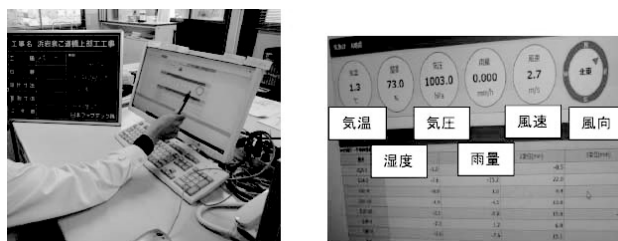
図-3 常時風速監視システム確認画面

する方法が採られる。しかし、吹き流しによる確認方法は目安としては良いが、見逃したり、降雨によって湿ってしまうと正しい風速を知ることは難しい。そのため、施工計画段階で強風時の作業中止基準を定めると共に、ICT技術を活用したリアルタイム風速監視システムを導入し、現場にWi-Fi環境を整え設置したデジタル風速計の計測値をクラウド上に保存し、現場事務所から常時監視した。システムで設定した管理限界風速を超過した場合は、現場代理人や監理技術者の携帯電話にアラームメールを発出する仕組みとなっているため、常にシステム画面を監視する必要が無い。

風速監視システムの構築により、作業中止指示や作業再開判断などを時系列の記録から、定期的に行うことができ、架設作業における強風時の安全管理強化に有効であった。(図-3)

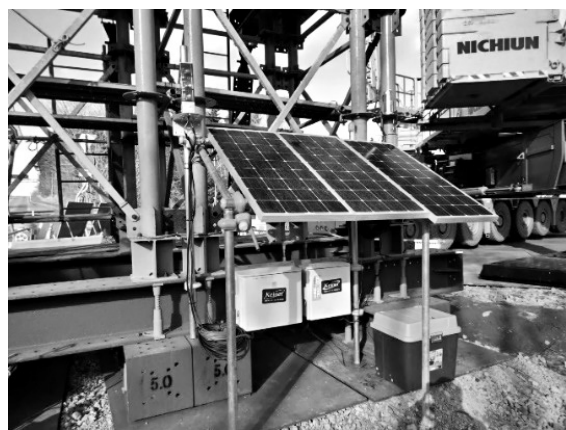
図-4 傾斜測定管理システム

止対策を図ることで落下倒壊災害を防止し、無事架設を完了することができた。なお、傾斜測定システムの観測結果は、架設期間を通じて温度変化による鋼桁の伸縮に伴う傾斜量(ベント頂部で15mm)程度に収まっていた。

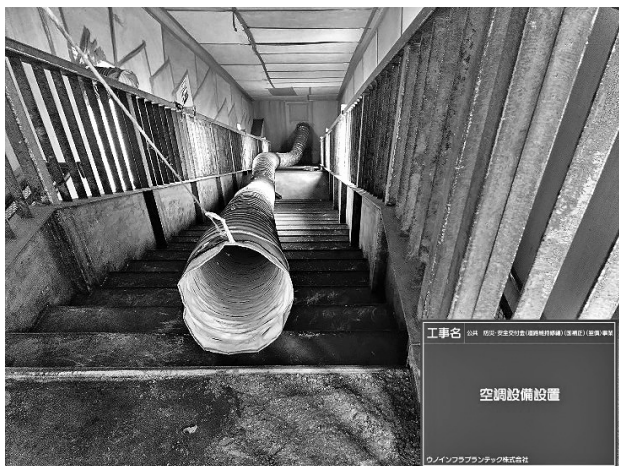
図-3 現場用エアコン設置状況1

大型エアコン導入により、環境温度を低温に保つことが出来る事により、被塗面である鋼材の温度も下がることから、ふく射熱による2次的な熱中症の原因も取り除くことが出来た。

現場用エアコンは（大型冷風機）1台設置し、ダクトを通路部及び階段部2カ所の計3カ所に設置した。

現場用エアコン設置前の気温測定では、9時（4日平均）で平均33度、13時（4日平均）には41度を超えてしまいとても作業が出来る環境ではなかった。現場用エアコン導入後の気温測定では、9時（計27日平均）30度、13時（計27日平

均）33度になりその後の気温測定でも35度を超える日が無かった。その為、本工事中に一人も熱中症患者を出すことなく、工程の遅延も無く無事に塗装工程が完了した。

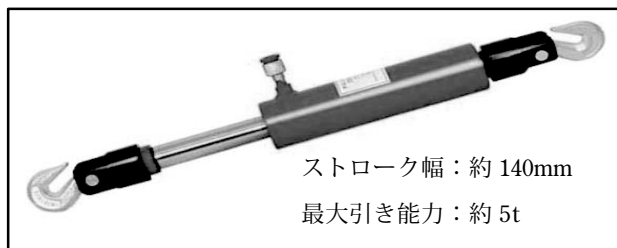
図-1 油圧引きラム

圧縮装置は、長いストロークを持ち軽量で操作が簡易な、油圧引きラムを用いることとした。

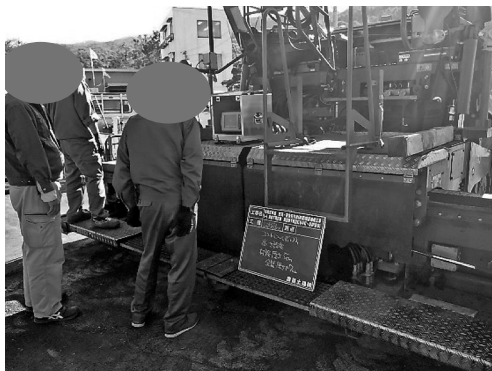
図-2 試験施工の様子

1. 敷均し始めは安定しない。安定してからAuto施工にする必要がある。
2. スクリードの勾配や高さの変化速度は油圧シリンダーの設定で変更可能。

3. TSの追尾はDtの荷台が上がった10秒ほどでもロストする。
4. コントロールボックスの表示が±0の箇所は高さもほぼ設計通り。
5. TSでの測位でも最大約2cmの誤差がある。等 様々な有効な結果が得られた。

試験施工から勾配の変化には対応できなかったのがわかったので、実際現況道路を走行してみたところ、交差点部の勾配変化が急なため車両が浮くイメージがあった。そこで、県道部を優先して勾配変化を延長5m→7m間で少し緩やかにすることとし、町道部は影響する範囲をすりつける設計に変更して三次元設計データを作成した。

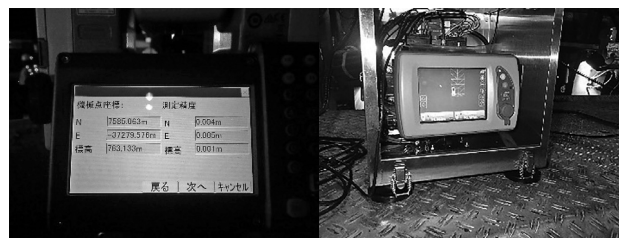
図-4 基準局精度確認 図-5 移動局測位確認

切削完了後TS出来形で高さの確認を行った後、機械用TSに位置情報を設定し、プリズムからMCフィニッシャーに三次元位置情報を与え、フィニッシャーの位置情報を確認した後施工した。

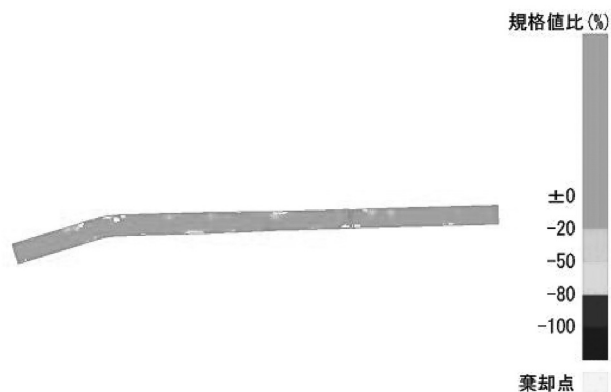
図-6 出来形ヒートマップ

初日はTSが違うプリズムを読んだりロストしたりでコントロールボックスに正確な情報が来ない等問題が色々あったが、試行錯誤して施工し、最終的にはTS出来形では規格値の50%以内に入り、平坦性は平均1.11 ICT出来形評価は図-6の通りであった。

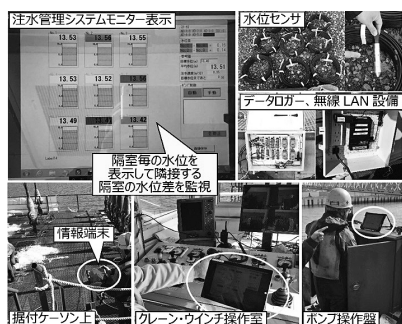
図-3 注水管理システム概要図

隔室毎に水位センサを設置し、函内の水位を自動連続計測した。その結果は、図及び数値により情報端末のモニター上にリアルタイム表示することで、注水情報の「見える化」を図った。さらに、隣接する隔室の水位差が90cm以上となった場合には、自動報知する警報機能を付加した。

- ①計測作業で生じるタイムラグ及びヒューマンエラーを排除することで、各操作者が正確な情報をタイムリーに確認しながら適時適量の姿勢修正操作が可能となり、据付精度（法線に対する出入りは許容範囲 $\pm 30\text{cm}$ に対して港内外とも1cm）と施工性が向上した。
- ②施工性の向上により、据付作業時間を短縮できるため、一般船舶に対する海上交通規制を軽減し、第三者に対する安全性が向上した。
- ③常に動揺するケーソン上での測量者による計測作業を排除できるため、安全性が向上した。
- ④水位差警報機能により、隔室間の水位差を常に1m以下で管理し、隔壁の損傷を防止した。

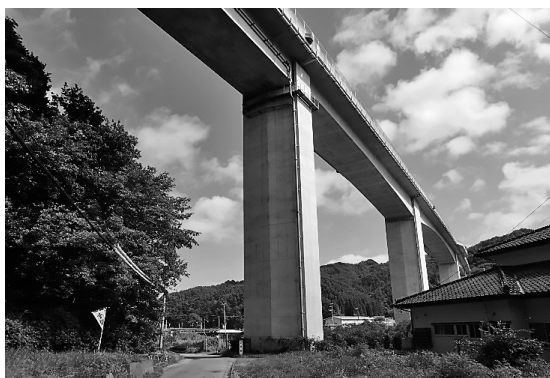
図-1 織笠高架橋全景

本工事は三陸自動車道の織笠高架橋P11橋脚において落橋防止システムを設置する耐震補強工事である。また、その他、一般国道45号の経年劣化により損傷した橋梁の補修工事を実施した。

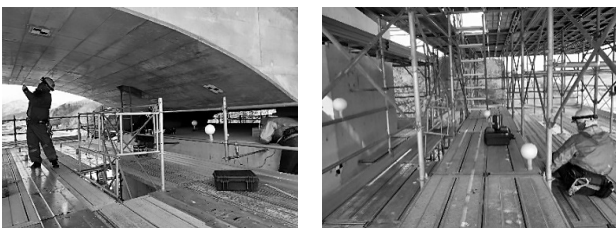
図-4 3Dスキャナー計測状況

計測方法は、計測する対象物の周囲に点群データ合成用のターゲットマーカー球を配置し、撮影範囲にターゲットマーカー球が3個以上写るように3Dスキャナーを設置し、撮影を開始する（360°自動回転）。1回の撮影では足場などが死角となり、対象部の表面すべてを撮影することができないため、死角を無くすように3Dスキャナーの位置を変えて数回撮影を行った。実際の撮影では、少ない撮影回数で必要なデータが得られるよう、ターゲットマーカー球と3Dスキャナーの配置計画が重要となる。図-4に3Dスキャナー計測状況、図-5に点群データのイメージ図を示す。

計測には3Dスキャナーを採用した。特徴として、対象物の表面形状を無数の点の座標集合データ（点群データ）としてデータを取得し、専用ソフトで座標間の距離などを測定することが可能となっている。
