# 目 次

## I. 技 術 論 文

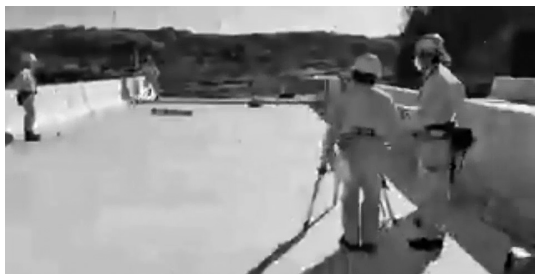
図-2 対物検査状況

通話品質は検査として実用上十分であり、検査時の会話も問題なく聞き取れた。カメラの画質は検査場状況を確認することは十分可能であった。(図-2) しかし、工事ヤードの中でも通信環境が異なることもあり、通信環境が悪い箇所では画質が粗くなるため、計測した数値の確認が困難な場合があった。

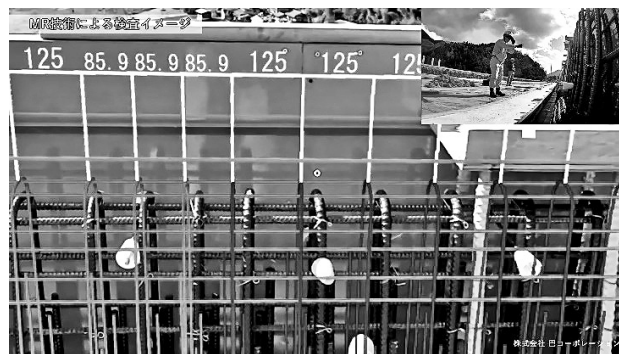
図-1 検査状況の画面

この方法は、近年実施されているスマートグラスを使った遠隔臨場に加えて、設計CIMモデルと現実空間をMR技術で重ねる事で、設計値との相違が一目で確認できる事が新しい点である。

図-1にMRデバイス及び遠隔臨場者のパソコン画面に表示される画像を示す。

現場での純粋な検査作業時間のみで比較すると、従来方法による配筋検査では11分かかったが、MR技術を用いた検査では6分で完了し、検査作業時間が短縮した。また、検査員側は現地までの移動が不要になり、大幅な省力化になる事は言うまでもない。ただし、CIMモデルの作成や機器のセットアップ等、必要な事前準備の時間は含んでいない。また、今回は検査記録として従来の紙ベースの配筋検査資料を作成して納品したが、将来、MR技術を用いた出来形検査を本格運用す

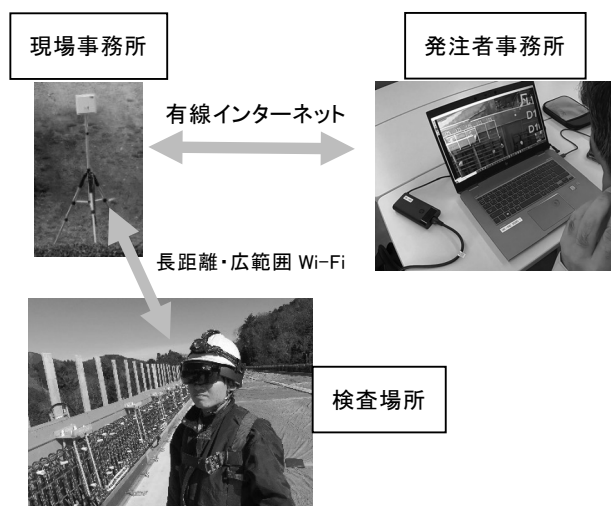
図-2 通信回線の構成

対策として、バックアップとして準備していた長距離・広範囲Wi-Fiを使う事とした。長距離・広範囲Wi-Fiは多くの特許技術を用いたWi-Fiアクセスポイントであり、最大500mの長距離と、電波基本角度横60度の広範囲をカバーできる。

図-2 に通信回線の構成図を示す。
