## 大型橋梁における 耐震補強部材の現場施工精度の確立について

- (1) 工事名：平成記念橋耐震補強・補修工事
- (2) 発注者：豊田市道路予防保全課
- (3) 工事場所：愛知県豊田市川田町ほか地内
- (4) 工期：平成30年9月～令和2年9月

本工事は豊田市にかかる平成記念橋（ニールセンローゼ橋）の上部工耐震補強として、支承取替、水平支承の設置および制震装置（鋼材ダンパー・粘性ダンパー）の設置を行う工事であった。（図-1）

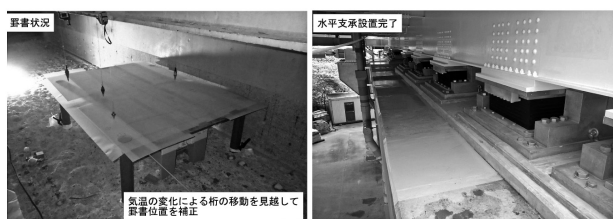
図-2 水平支承罫書・据付状況

課題①：水平支承は端横桁直下に取り付く構造であり、温度変化による端横桁の移動量を想定して

位置決めを行う必要があった。可動側のP4水平支承について、据付位置を決定するアンカー削孔までの間にP4端横桁の移動量と温度の関係が計算値に近いことを長期計測により確認した後に、削孔時気温（21℃）と設置時期となる8月の前年平均気温27℃との温度差による桁の伸び10.8mm（6℃×1.8mm）を考慮し、支承位置（固定用アンカーボルト位置）の罫書を実施した。この結果、水平支承を精度よく据え付けることができた。（図-2）

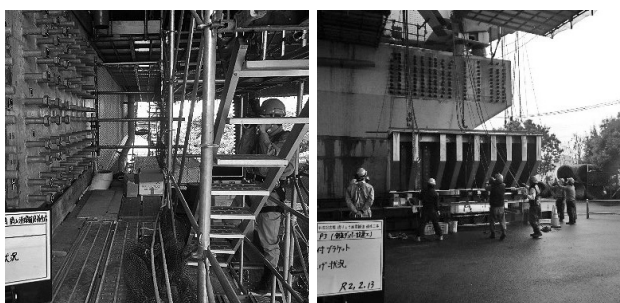
図-3 写真計測・下部工ブラケット地組立状況

課題②：まず、154本のアンカーボルトの正確な製作への反映のため、アンカーボルト先端部と定着根元の誤差（ボルトの傾き）も確認でき、本数の多い現場計測や図面化の誤差を無くす目的で、写真計測（VFORM）による実測を行い、現場定着アンカー位置の図面反映を行った。製作前に反映した図面が現地と一致していることを確認するために鋼板でテンプレートを作成し現地アンカー部との照合を行った。（図-3）

今回の下部工付ブラケットは3分割であり単品での工場製作後に工場で仮組立てを行い同じテンプレートで精度確認を実施した。

課題②：P3鋼材ダンパーの下部工ブラケット寸法が横長さ5.35m・高さ1.94m・幅1.92mとなり、製作する上でめっき浴槽に入る大きさの制約で、部材を3ブロックに分割する必要があった。この分割したブラケットを現場で組み立てた後に現場橋脚側面にコンクリート定着した154本のアンカーボルトに合わせる精度確保が課題となった。

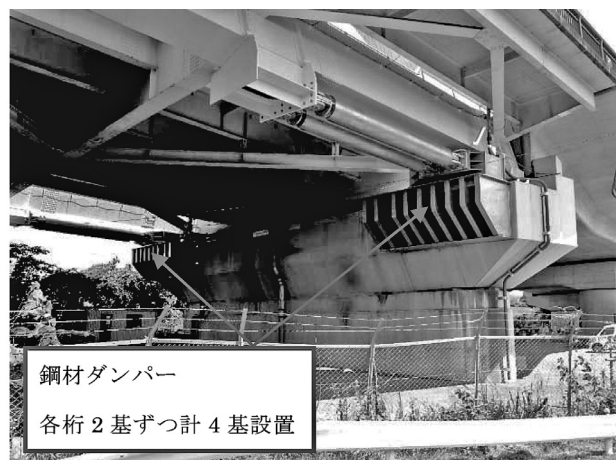
図-4 鋼材ダンパー設置状況

最終確認として、現場に搬入した下部工ブラケットの地組立実施後に鋼材テンプレートを当て、組立誤差による孔位置のズレが無いことを確認した。段階的に鋼板製作したテンプレートを活

用し確認を行ったことで154本の不規則配置されたアンカーに精度よく下部工ブラケットを据え付けることができた。（図-4）
