26 施工計画

狭隘な施工ヤードでの人道橋の送出し架設

本工事は、高山市中心市街を流れる一級河川宮川に架かる鍛冶橋～弥生橋において、宮川朝市通りと本町商店街を連絡する新たな歩行者動線として、周辺地域の回遊性の向上に繋がる（仮称）宮川人道橋の架設工事である。

- (1) 工事名：市道下三之町本町線（仮称）宮川人道橋上部工工事
- (2) 発注者：高山市
- (3) 工事場所：岐阜県高山市下三之町・本町地内
- (4) 構造形式：中路式単純鋼桁橋
橋長：41.7m（CL上）
支間長：40.9m（CL上）
有効幅員：3.0m

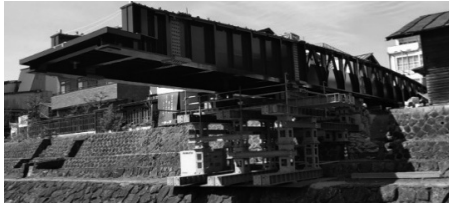
図-3 B1ベント

B1ベントを設置する左岸護岸は野面積みの石積みであったため、ベントの必要地盤支持力が 50kN/m^2 程度まで低減するようベント構造を検討し、護岸天端に空洞がないか地中探査用電磁波レーダーで確認した。現場施工時はステップ毎の施工前と後にベントの沈下の有無を確認し慎重に作業を進めた結果、護岸に異常が発生することなく完了した。（図-3、4）

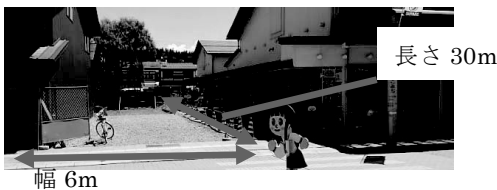
図-5 施工ヤード

- ② 送出し設備は、軽量の設備に配慮した。後方台車は、逸脱防止ガイドローラー付きの150kNヒルマンローラー 2台を連結し、500kNクレビスジャッキと組合せた。B1ベント上の仮受点は、500kNチルトタンクを採用した。その結果、狭隘なヤードで近接する店舗に影響なく設備の設置・送り出しができた。(図-5、6、7)
