42 施工計画

橋台の変位により拘束された 単純鋼鈹桁橋の支承取替

酒井工業株式会社 大阪本社

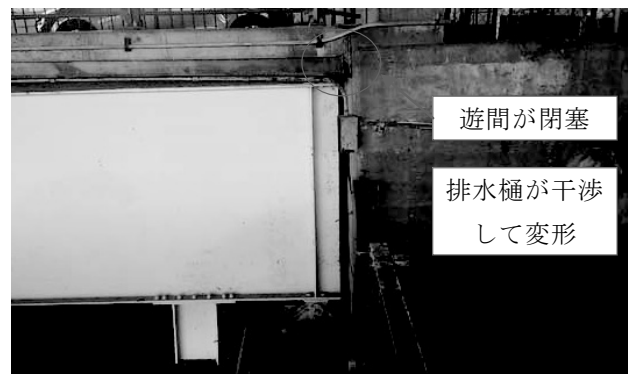
図-1 可動支承側遊間部

当橋梁は既設可動支承の異常変位や伸縮装置と床板で遊間の閉塞が確認されており、主桁が橋台変位により拘束された状態の橋梁であった。

橋梁遊間部で排水樋が床板と橋台に圧縮され閉塞していることから、支承取替のジャッキアップ時に閉塞箇所へ抵抗力が生じ、ジャッキアップを行うことができない問題と、閉塞箇所を撤去して拘束を開放した後にさらに橋台が倒れ込み、再び遊間量が減少する可能性に留意しなければならない点が問題であった。

よって、支承取替を行う前に拘束箇所を撤去する必要があることと、拘束箇所撤去後の遊間量減少に対応できる伸縮装置に取り替えを行うこととした。

伸縮装置取替は、拘束が解放された後に橋台がさらに変形し遊間量が減少しても追従でき、想定以上の遊間量の減少が生じても再度取替えが容易に行える、ゴム板型伸縮装置（トランスフレックスジョイント）を採用した。

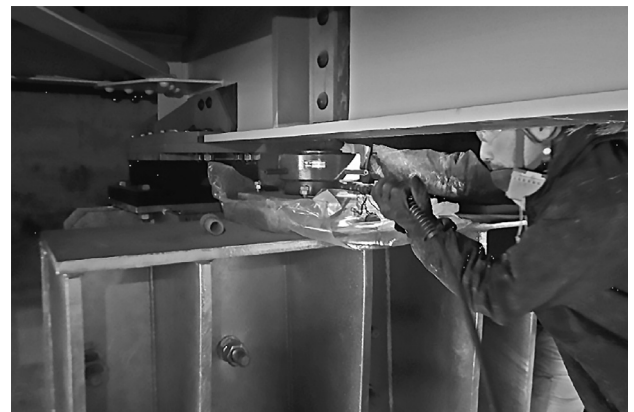
図-4 ジャッキダウン

支承取替の順序は、可動支承側から取り替えを行い、既設鋼製支承の拘束による主桁の残留応力の開放によって生じる変位を可動支承遊間で吸収できるようにした。残留応力の開放による変位はジャッキダウン時を行った際2～3mm程度の変位が可動支承に生じたが、支承許容移動量の範囲内であり橋梁構造の健全度に影響を与えるものではなかった。

支承取替は6主桁のうち、3主桁毎を取り替え、ジャッキアップ中の地震など想定外の外力に対しても、支承を半数を残置することで落橋に対して抵抗できるように配慮した。
