45 工程管理

グラウンドアンカー工施工における 搬入計画および移設足場構築による工程短縮

長野県土木施工管理技士会

北陽建設株式会社

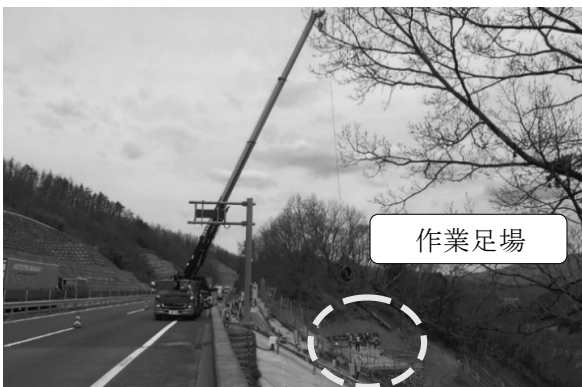
高速道路上からの資機材搬入が可能となったことにより、既設索道を用いた削孔機運搬を想定した場合の横方向の移設用足場工の設置撤去に必要とされていた約30日間の施工日数が不要となり、工程の大幅な短縮が図られた。(図-3)

図-3 高速道路上からの資機材搬入
